INFORME ANUAL DE LA RED DE MONITOREO DE CALIDAD DEL AGUA 2011

SUBDIRECCIÓN DE ORDENAMIENTO Y PLANIFICACIÓN INTEGRAL DEL TERRITORIO

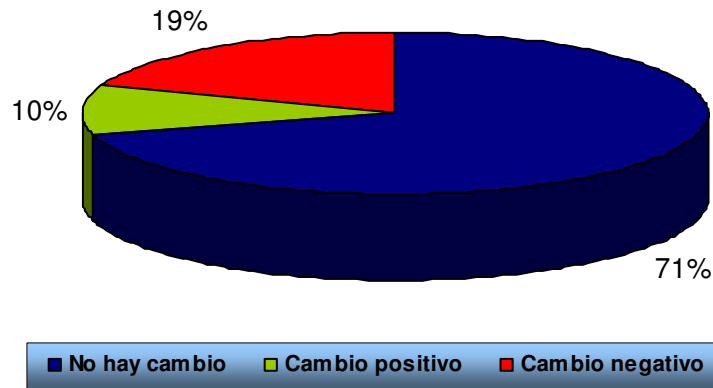
Grafica 2. Porcentaje de calidades anuales ICA 2011-2010

En la grafica 1 se evidencia la variabilidad de calidades según el cambio presentado durante el año, el 71% de las muestras no presentaron variabilidad se mantuvieron en las mismas calidades que el año anterior, el 10 % mejoraron su calidad y 19 % deterioraron la misma. En la grafica 2 se observa el cambio en la calidad Buena en donde ésta disminuye su porcentaje en comparación con el año anterior bajando de 47,5 % en el 2010 a 38,7 % en el 2011, contrario a lo anterior sucedió con la calidad Inadecuada en donde aumento su porcentaje pasando de 18 % en el 2010 a 29 % en el 2011, lo que se atribuye al cambio de calidades que pasaron según sus características fisicoquímicas de Buena a Dudosa, de Dudosa a Inadecuada y de Pésima a Inadecuada.

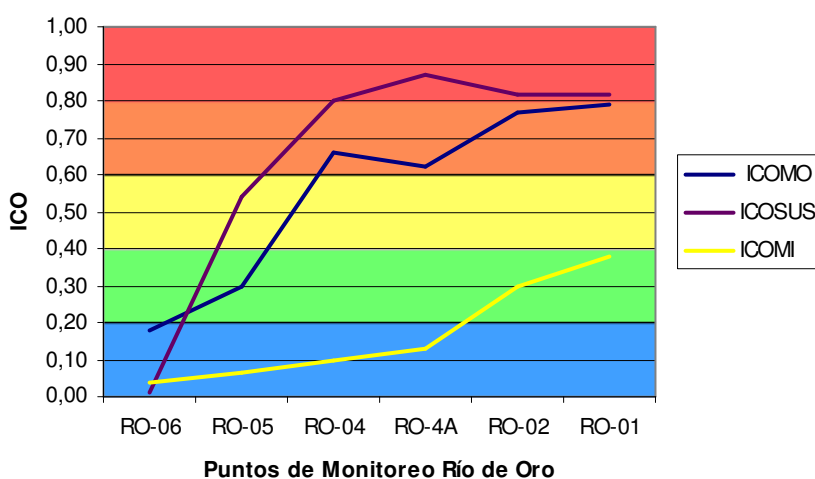
Grafica 10. Promedio Índices de Contaminación del Agua - Río de Oro

Como se observa los valores mas elevados se presentan por contaminación de materia Orgánica y Sólidos suspendidos, predominando este ultimo, se evidencia también que la mayor influencia cubre a los puntos establecidos en el área urbana de Girón y Bucaramanga.

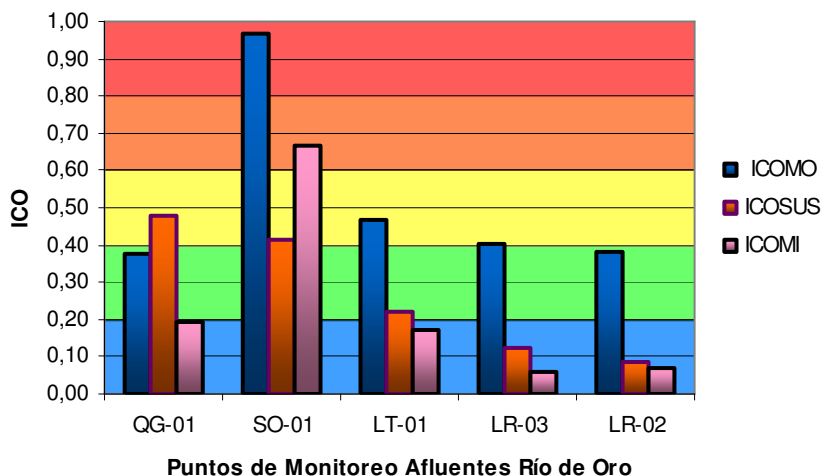
Grafica 12. Promedio Índices de Contaminación del Agua 2011- Afluentes Río de Oro

Quebrada Grande presentó para este año clasificación Dudosa, con un índice de calidad de 48, inferior al valor registrado el año anterior, deteriorando su calidad. Las características fisicoquímicas de la quebrada permiten clasificarla con respecto al estatuto sanitario de la CDMB en Clase I, sin embargo la parte bacteriológica presenta condiciones de clase III, esta quebrada recibe principalmente los vertimientos de algunas porcícolas del sector, la contaminación que se presenta es en su mayoría debida a los sólidos suspendidos como lo muestra la grafica 12.

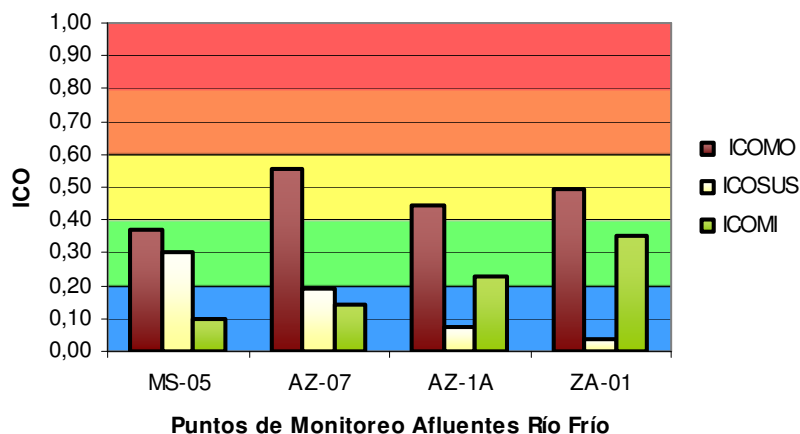
Grafica 16. Promedio Índices de Contaminación del Agua 2011- Afluentes Río Frío

El punto AZ-07 ubicado en el sector aguas abajo de los vertimientos directos e indirectos de aguas residuales provenientes de las industrias y establecimientos ubicados sobre la autopista Piedecuesta - Floridablanca, presentó una calidad “Dudosa”, generada por presencia de materia orgánica como se corrobora en la grafica 16 y la tabla 21.
