METADATA DE LOS SITIOS DE LAS ESTACIONES DE LA RED DE MONITOREO

ESTACIÓN UIS – UNIVERSIDAD INDUSTRIAL DE SANTANDER (CBUIS)

ESTACIÓN GIRON (GIR2)

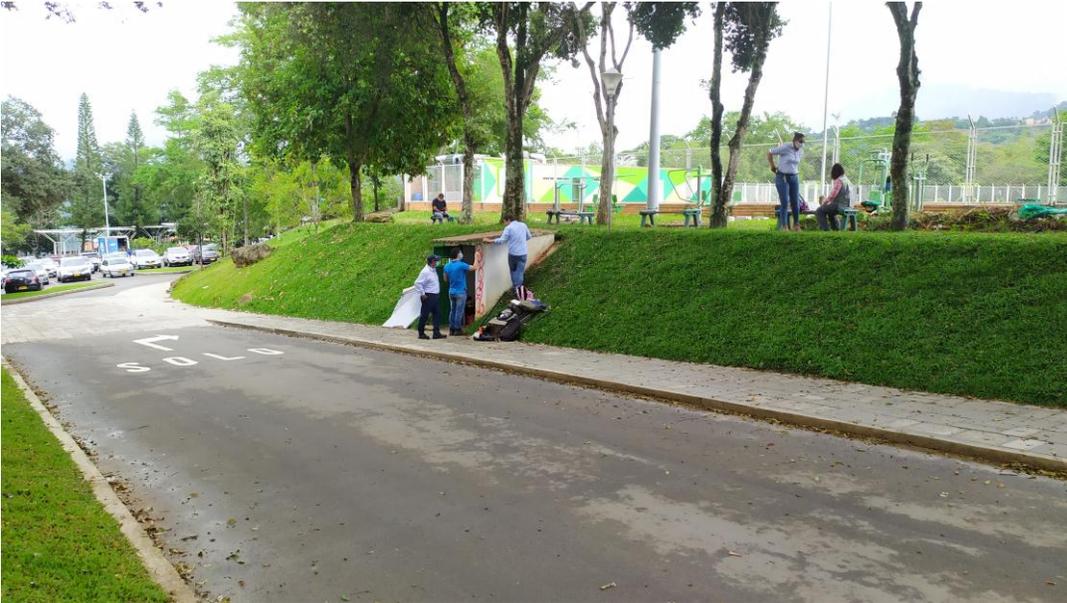
Foto 1. Caseta de la estación CBUIS. La caseta se encuentra sobre relleno para la construcción de la cancha. Sobre depósitos aluviales.

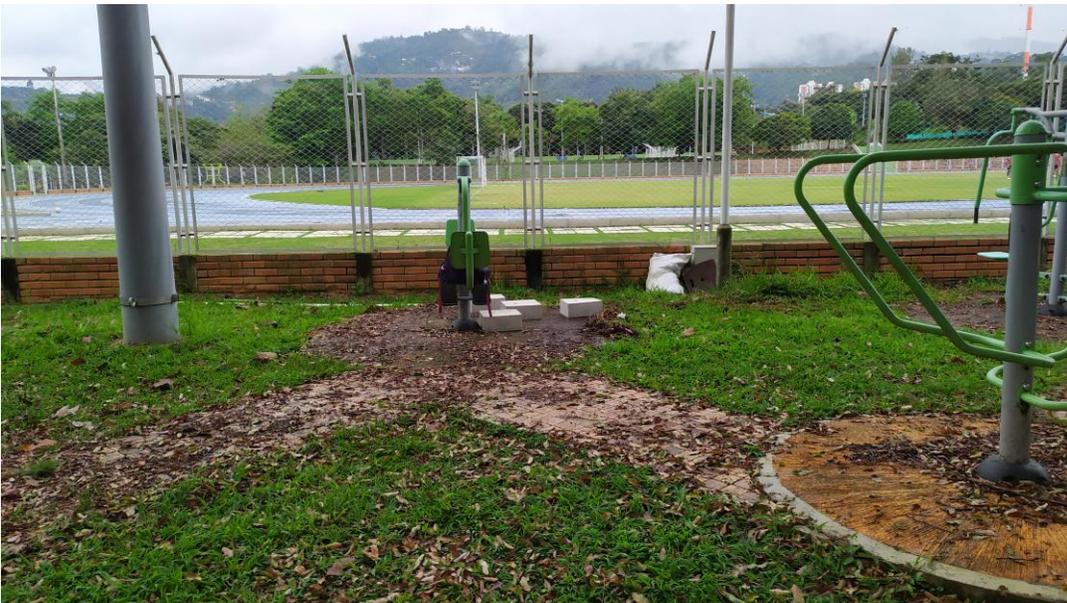
Foto 2. Cancha sobre el costado de la estación.

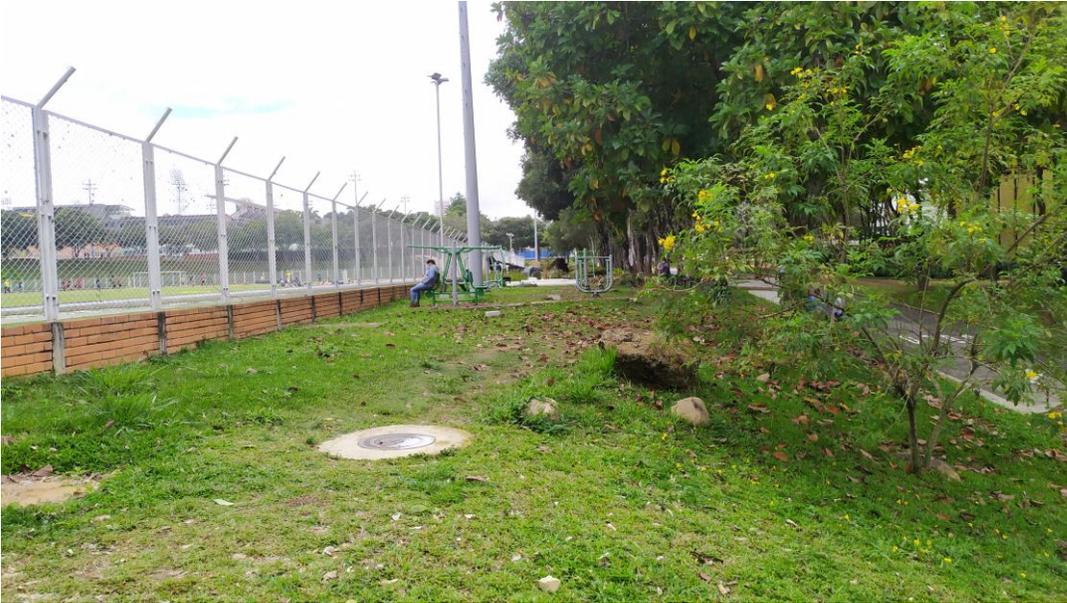
Foto 3. Arboles sobre el costado de la estación.

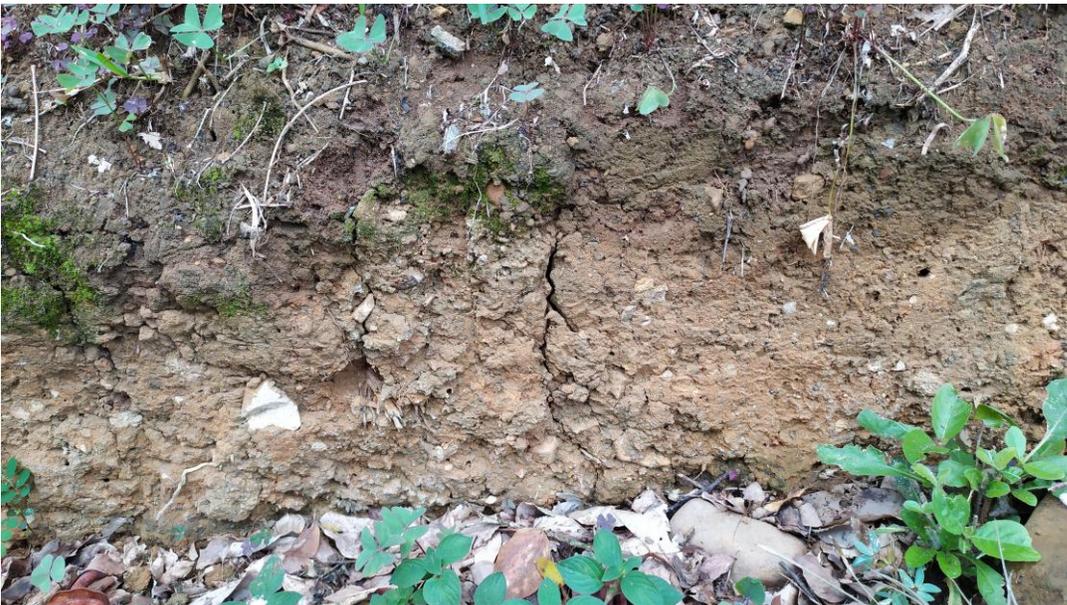
Foto 4. Suelo pobremente desarrollado sobre rellenos y material removido para la construcción de la cancha.

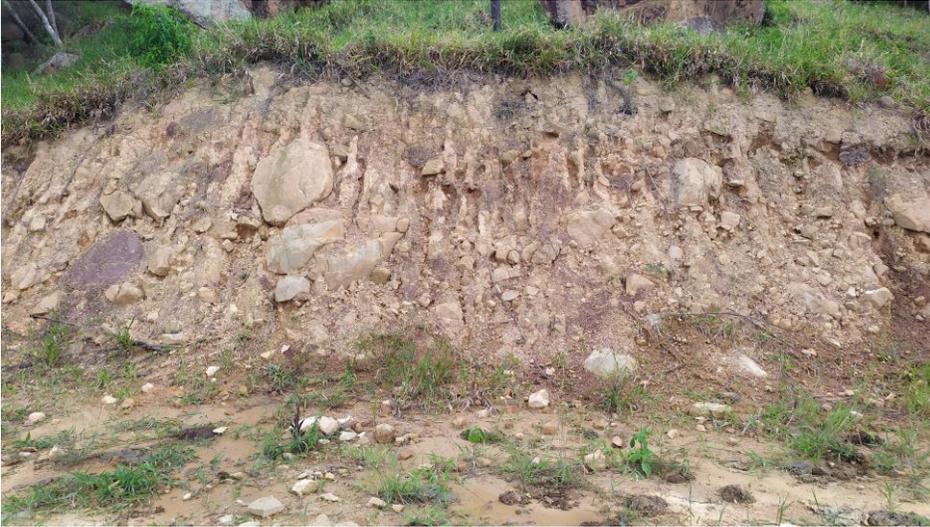
Foto_1.GIR2. Estrato rocoso conglomeratico, de clastos de tamaño medio y grande, suelo pobremente desarrollado.

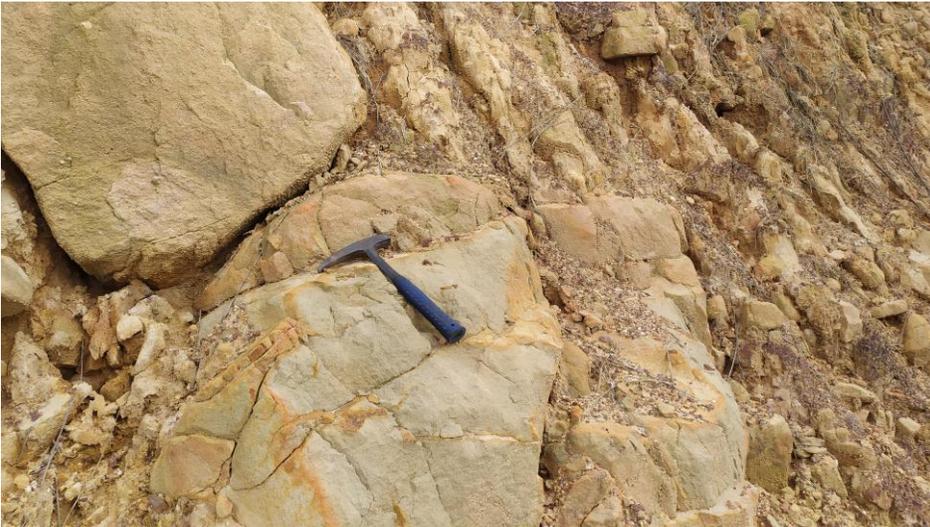
Foto_2. Areniscas de grano fino. Fuertemente erosionada y con muestras de diaclasamiento y cizallamiento.

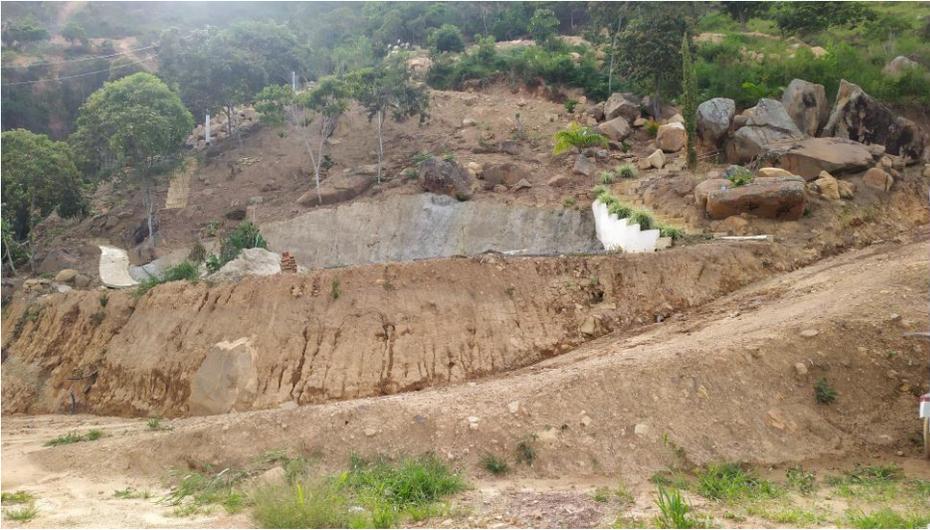
Foto_3.GIR2. Corte sobre la ladera para construcción de vivienda, se observan intercalaciones de areniscas de grano grueso con conglomerados y algunos cantos que componen la unidad.
