Informe trimestral De Calidad del Aire Octubre - Diciembre

2022

Subdirección de Ordenamiento y Planificación Integral del Territorio

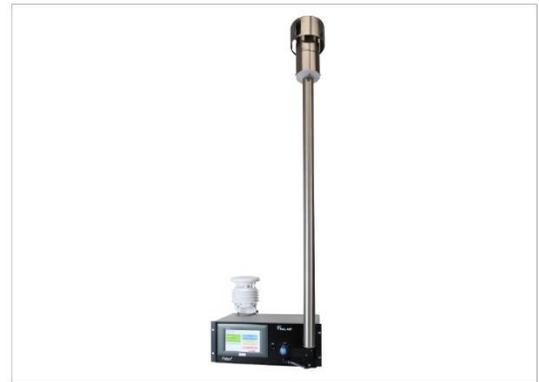
Imagen 1. Analizador de partículas Fidas 200

El aparato consta básicamente de los siguientes componentes:

- Cabezal de toma de muestras
- Tubo de toma de muestras
- Estación meteorológica
- Unidad de control

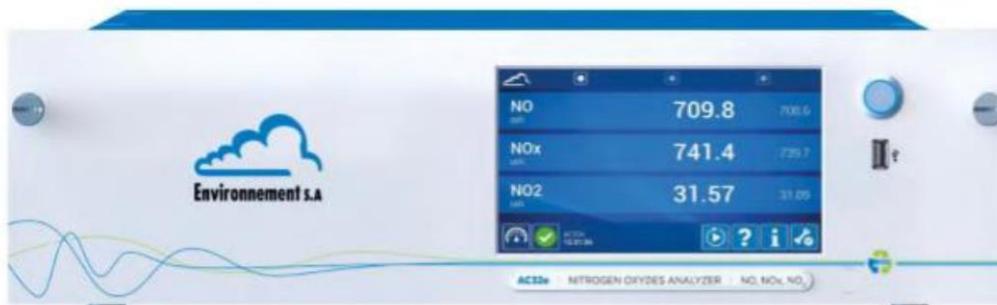
Imagen 2. Analizador de Dióxido de Nitrógeno Envea AC32e

El AC32e es un analizador de monóxido de nitrógeno y dióxido de nitrógeno específico para bajas concentraciones en el aire ambiente (con un límite de detección de 0.2 ppb). Su principio de medición se basa en la quimioluminiscencia del óxido de nitrógeno (NO) en presencia de moléculas de ozono altamente oxidantes. Debido a las recientes tecnologías ópticas y electrónicas, el dispositivo ofrece muchas ventajas y solo requiere un mantenimiento limitado. La muestra se toma utilizando un tubo de teflón (6 mm de diámetro externo) conectado al panel posterior del analizador. La muestra es aspirada por una bomba externa. La medición se muestra en una pantalla a color equipada con una pantalla táctil ubicada en el panel frontal.

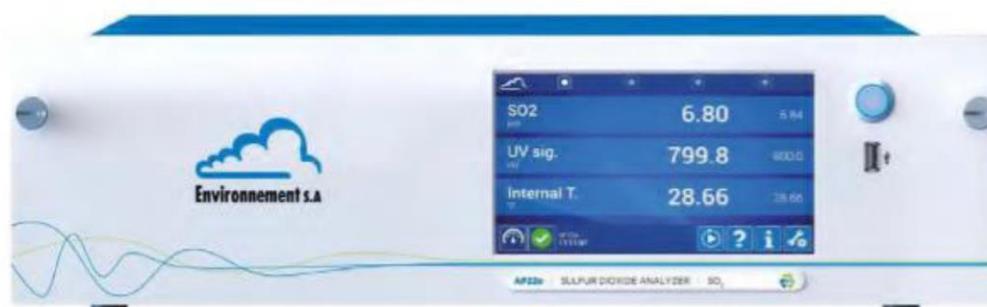
Imagen 3. Analizador de Dióxido de Azufre Envea AF22e

El AF22e es un analizador de dióxido de azufre continuo (con un límite de detección de 0.4 ppb). Su detección se basa en el principio de fluorescencia ultravioleta. Con la incorporación de las últimas tecnologías ópticas y electrónicas, el analizador ofrece muchas ventajas y requiere solo un mantenimiento limitado. La muestra se toma utilizando un tubo de teflón (6 mm de diámetro externo) conectado al panel posterior del analizador. La muestra es aspirada por una bomba interna. La medición se muestra en una pantalla a color equipada con una pantalla táctil ubicada en el panel frontal.

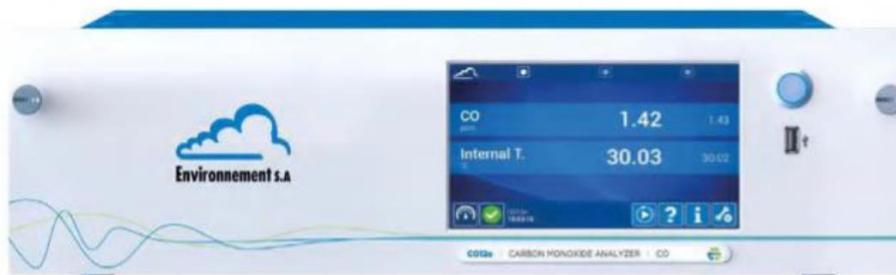
Imagen 4. Analizador de Monóxido de Carbono Envea CO12e

El CO12e es un analizador continuo de monóxido de carbono (con un límite de detección de 0.05 ppm). Su principio de medición se basa en la detección de monóxido de carbono por absorción en luz infrarroja. Con la incorporación de tecnologías ópticas y electrónicas recientes, el analizador ofrece muchas ventajas y solo requiere un mantenimiento limitado. La muestra se toma utilizando un tubo de teflón (6 mm de diámetro externo) conectado al panel posterior del analizador.

La muestra es aspirada por una bomba interna. La medición se muestra en una pantalla a color equipada con una pantalla táctil ubicada en el panel frontal.

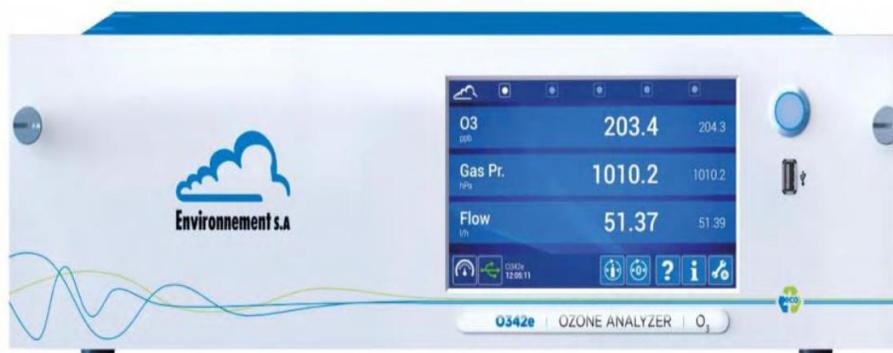
Imagen 5. Analizador de Ozono Troposférico Envea O342e

El O342e es un analizador de ozono continuo (con un límite de detección de 0.2 ppb). Su principio de medición se basa en la detección de ozono por absorción directa en luz ultravioleta. Con la incorporación de tecnologías ópticas y electrónicas recientes, el analizador ofrece muchas ventajas mientras que requiere un mantenimiento limitado. La muestra se toma con un tubo de teflón (6 mm de diámetro externo) conectado al panel posterior del analizador. La muestra es aspirada por una bomba interna. La medición se muestra en una pantalla a color equipada con una pantalla táctil.

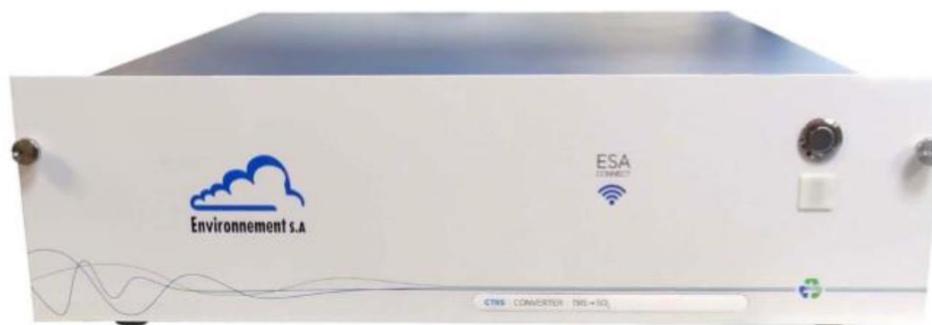
Imagen 6. Módulo convertidor de TRS CTRS S2-E

La muestra tomada por la bomba del AF22E cruza el bloque de la válvula solenoide. Luego pasa al módulo CTRS donde cruza: – el Permapure, el filtro donde se filtra el SO₂, – el horno donde el CTRS se convierte en SO₂. La muestra vuelve al AF22E donde se analiza el SO₂ resultante de la conversión de TRS.

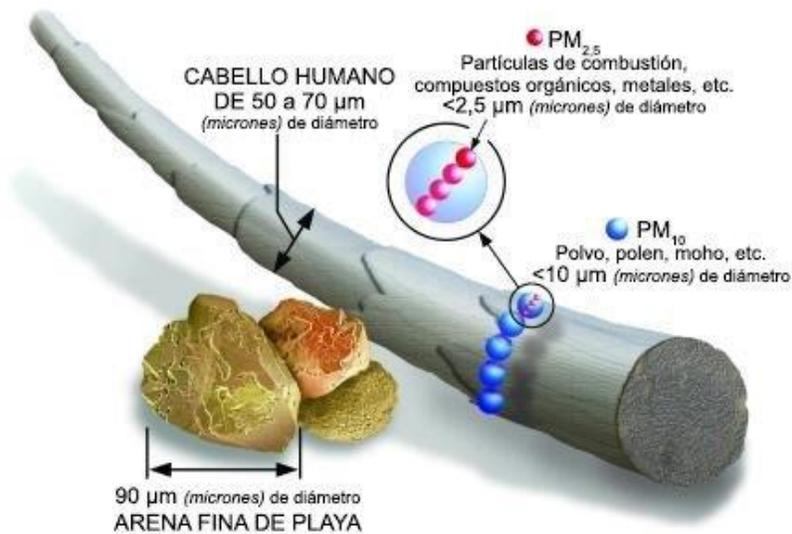
Imagen 11. Comparación del tamaño de las partículas de PM.

- **PM_{10}** : partículas inhalables que tienen diámetros de, por lo general, 10 micrómetros y menores;
- **$PM_{2.5}$** : partículas inhalables finas que tienen diámetros de, por lo general, 2,5 micrómetros y menores.

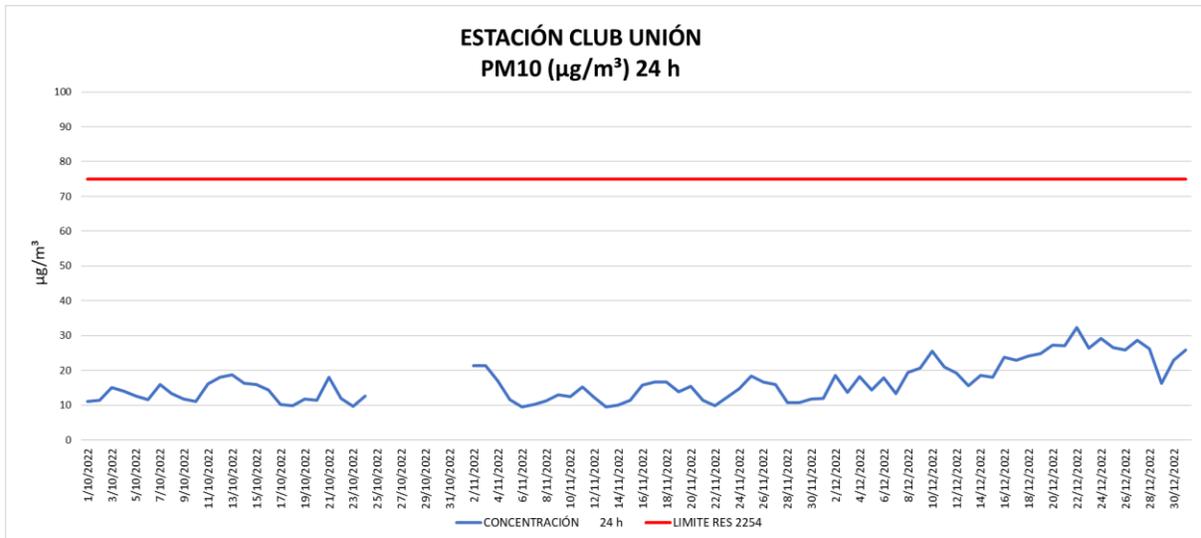
Imagen 12. Concentración PM10 24 horas Club Unión octubre a diciembre de 2022

La imagen 12 muestra la evolución del comportamiento del contaminante criterio PM₁₀ para el tiempo de exposición de 24 horas en la Estación Club Unión durante el cuarto trimestre del año (octubre a diciembre), en la gráfica se puede ver que durante el periodo de evaluación la concentración del contaminante estuvo distante del límite máximo permisible establecido en la Resolución MADS No. 2254 de 2017. Los valores oscilaron consistentemente entre los 10 y los 35 µg/m³, aproximadamente, se presentan datos faltantes finalizando el mes de octubre por problemas técnicos.

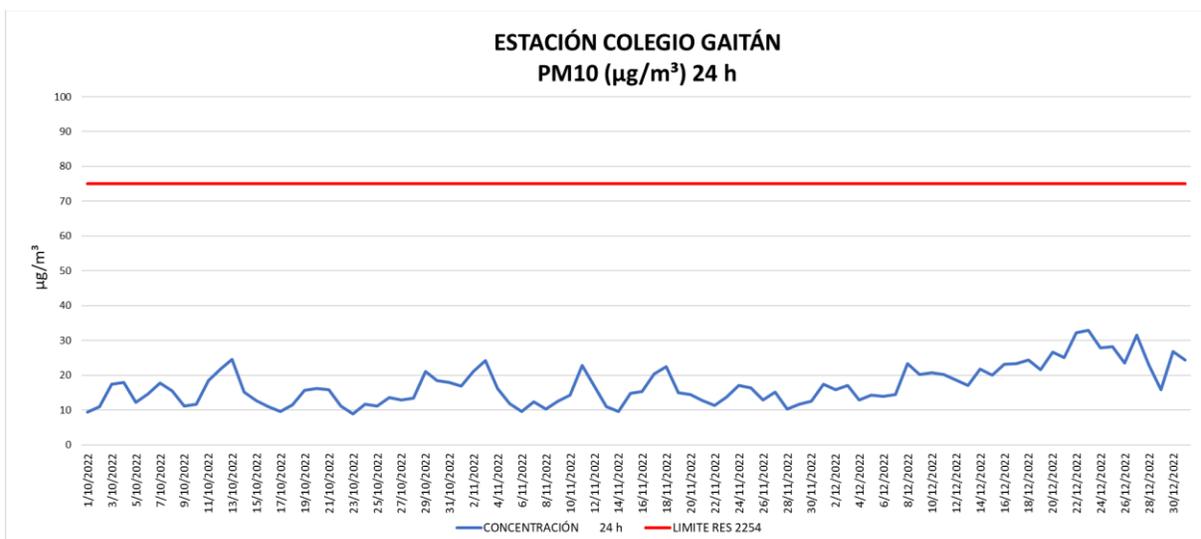
Imagen 13. Concentración PM10 24 horas Colegio Gaitán octubre a diciembre de 2022

De manera consistente con lo observado en la imagen 12, la imagen 13 muestra el comportamiento del contaminante criterio PM₁₀ para el tiempo de exposición 24 horas en la estación Colegio Gaitán de manera similar al observado en el Club Unión, esto debido a que ambas estaciones se encuentran en el mismo municipio, donde las dinámicas de tráfico vehicular y actividad industrial son similares, en la estación Colegio Gaitán los valores estuvieron entre los 9 y los 33 µg/m³ aproximadamente, estando así alejados del límite máximo permisible de 75 µg/m³ establecido en la Resolución MADS No. 2254 de 2017.

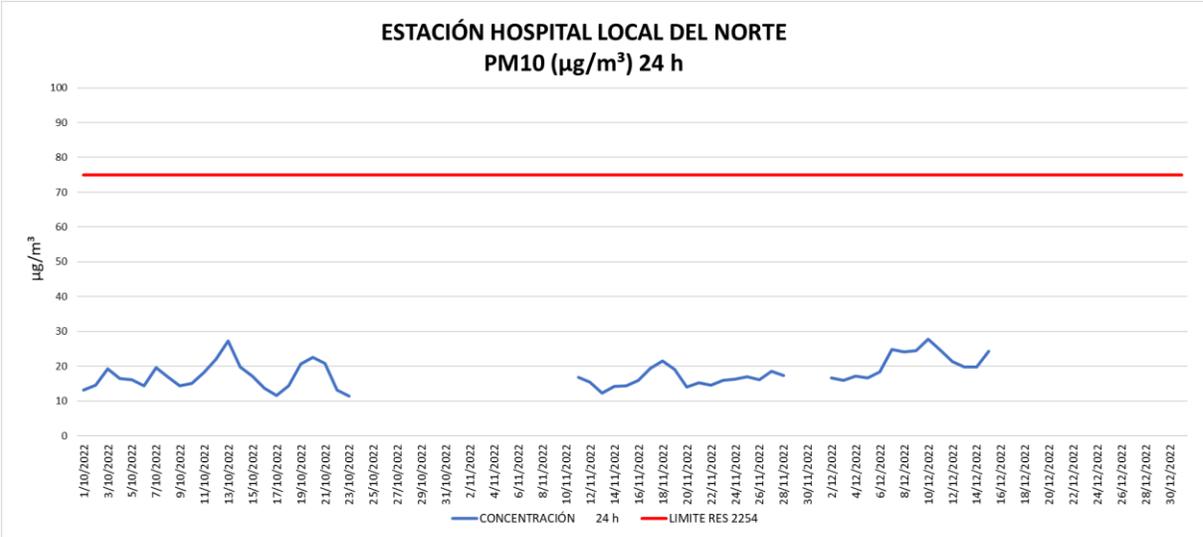
Imagen 14. Concentración PM10 24 horas Hospital Local del Norte octubre a diciembre de 2022

La imagen 14 muestra el comportamiento del contaminante criterio PM₁₀ para el periodo de exposición de 24 horas en la estación Hospital Local del Norte entre los meses de octubre a diciembre de 2022, el comportamiento es similar al registrado en los puntos de monitoreo de Club Unión y Colegio Gaitán, se observan valores aproximados entre los 11 y los 27 µg/m³ alejado del límite máximo permisible establecido en la Resolución MADS No. 2254 de 2017, correspondiente a 75 µg/m³. Se presentan datos faltantes finalizando el mes de octubre y finalizando el mes de diciembre por problemas técnicos.

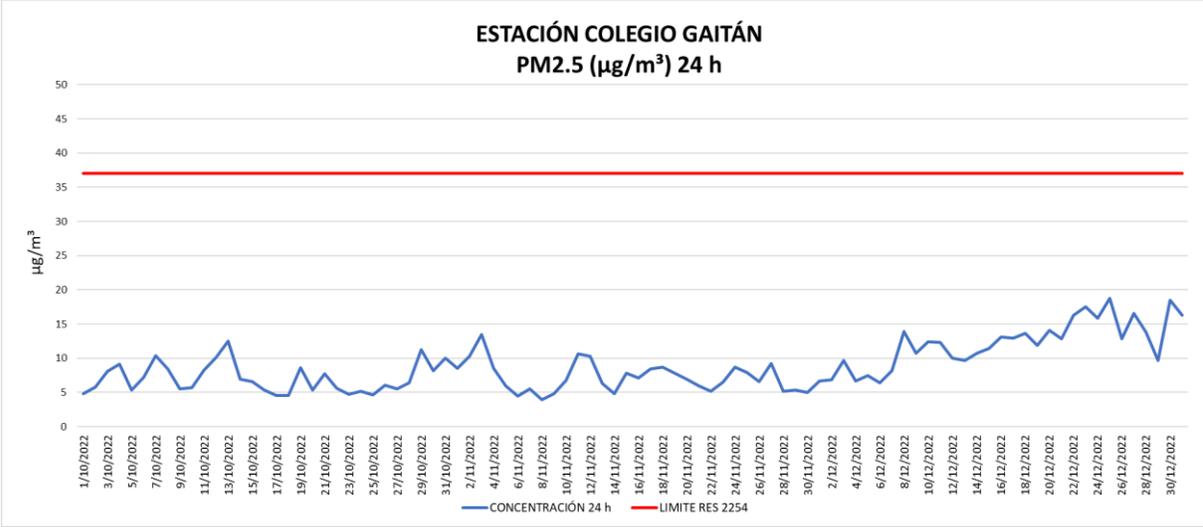
Imagen 17. Concentración PM2.5 24 horas Colegio Gaitán octubre a diciembre de 2022

La imagen 17 muestra el comportamiento del contaminante criterio PM_{2.5} para el tiempo de exposición 24 horas en la estación Colegio Gaitán de manera similar al observado en el Club Unión, esto debido a que ambas estaciones se encuentran en el mismo municipio, donde las dinámicas de tráfico vehicular y actividad industrial son similares, en la estación Colegio Gaitán los valores estuvieron entre los 4 y los 19 µg/m³ aproximadamente, estando así muy alejados del límite máximo permisible de 37 µg/m³ establecido en la Resolución MADS No. 2254 de 2017.

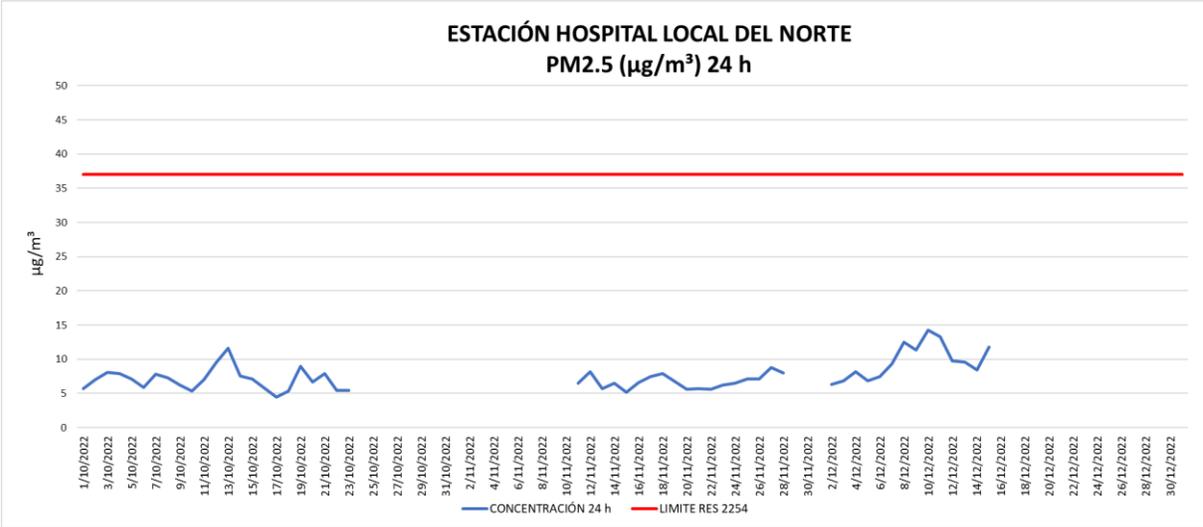
Imagen 18. Concentración PM2.5 24 horas Hospital Local del Norte octubre a diciembre de 2022

De acuerdo con la imagen 18, el comportamiento del contaminante criterio PM_{2.5} en su tiempo de exposición de 24 horas para el periodo octubre a diciembre en el Hospital Local del Norte, aproximadamente entre los 4 y los 15 $\mu\text{g}/\text{m}^3$, aclarando que para las últimas semanas del mes de diciembre y que fueron las de presencia de mayor concentraciones en Material Particulado no se cuenta con información de la estación Hospital Local del Norte, así mismo los valores estuvieron alejados del límite máximo permisible establecido en la Resolución MADS No. 2254 de 2017. Se presentan datos faltantes finalizando el mes de octubre y finalizando el mes de diciembre por problemas técnicos.

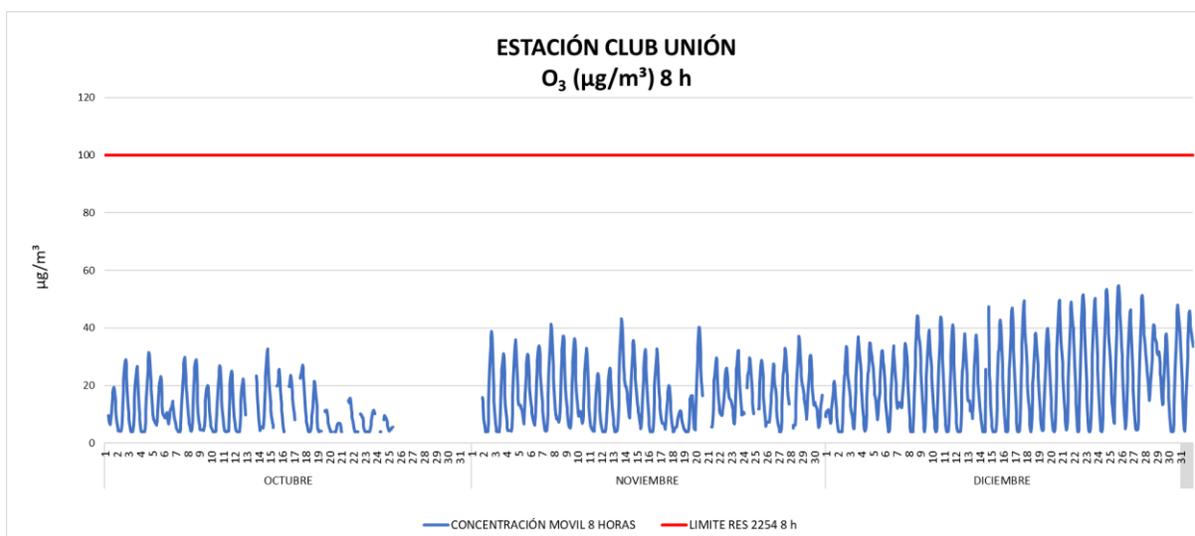
Imagen 20. Concentración O₃ 8 horas media móvil Club Unión octubre a diciembre de 2022

La imagen 20 muestra el comportamiento del contaminante criterio O_3 (ozono troposférico) para el tiempo de exposición de 8 horas calculada como media móvil para la estación Club Unión de octubre a diciembre de 2022, se calcula por media móvil siguiendo las recomendaciones del Manual de Operación del Protocolo para el Monitoreo y Seguimiento de la Calidad del Aire emitido por el IDEAM. La imagen muestra un comportamiento entre el límite inferior detectable y valores máximos superiores a los $54 \mu\text{g}/\text{m}^3$. Los valores validados se ubican en promedio en el 50% del límite máximo permisible establecido en la Resolución MADS No. 2254 de 2017, correspondiente a $100 \mu\text{g}/\text{m}^3$. Se presentan datos faltantes finalizando el mes de octubre por problemas técnicos.

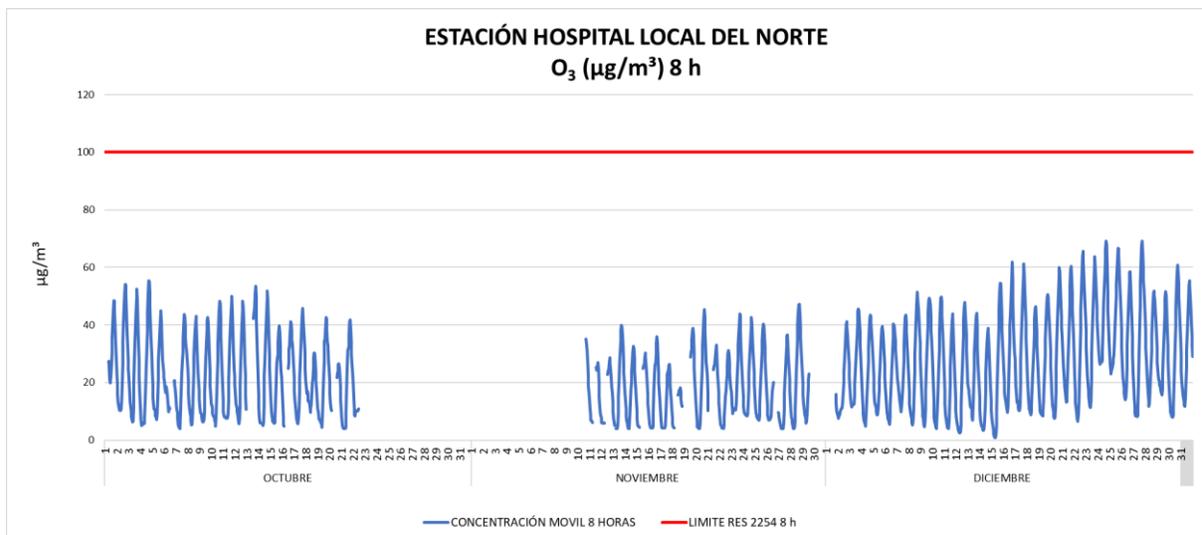
Imagen 22. Concentración O₃ 8 horas media móvil Estación Hospital Local del Norte octubre a diciembre de 2022.

La imagen 22 muestra el comportamiento registrado por el analizador de O₃ para el tiempo de exposición de 8 horas calculada como media móvil en la Estación Hospital Local del Norte para el periodo de octubre a diciembre de 2022. Las concentraciones obtenidas son menores al límite máximo permisible establecido en la Resolución MADS No. 2254 de 2017. Se presentan datos faltantes finalizando el mes de octubre por problemas técnicos.

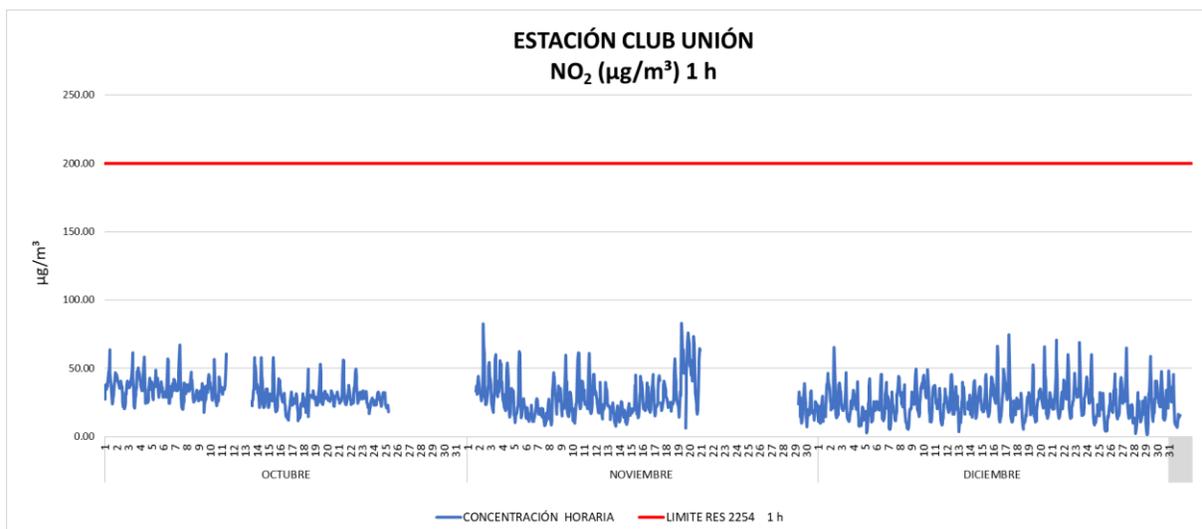
Imagen 24. Concentración NO_2 1 hora Estación Club Unión octubre a diciembre de 2022

La imagen 24 muestra el comportamiento de la concentración del contaminante criterio NO_2 en el tiempo de exposición horario para el periodo de octubre a diciembre en la Estación Club Unión, en todo el periodo se observa un comportamiento similar, los valores obtenidos para este contaminante criterio se encuentran alejados del límite máximo permisible establecido en la Resolución MADS No. 2254 de 2017, con valores máximos de $83 \mu\text{g}/\text{m}^3$ que se presentaron en el mes de noviembre. Se presentan datos faltantes finalizando el mes de octubre por problemas técnicos.

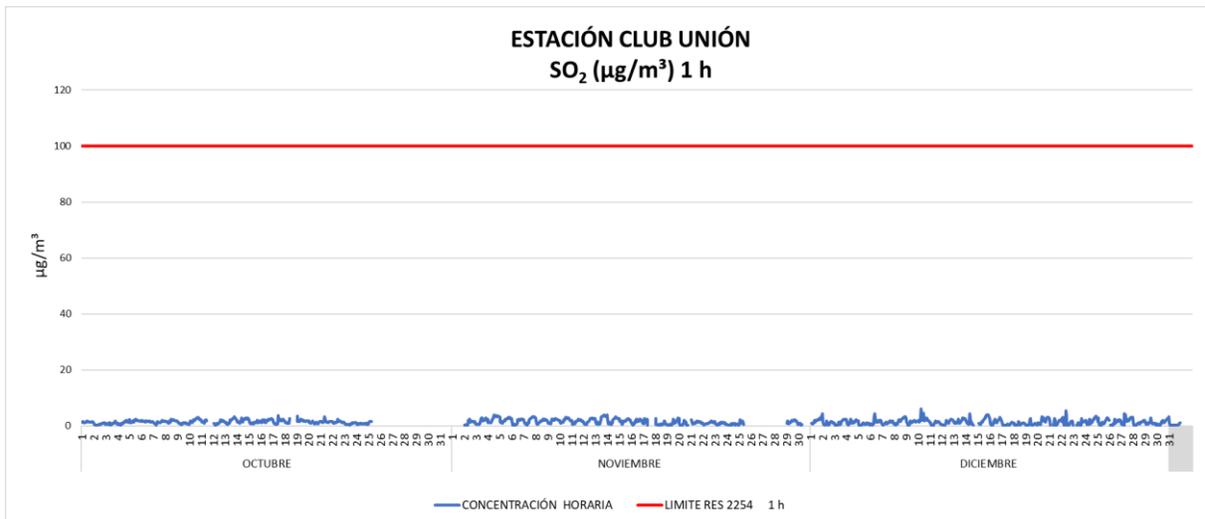
Imagen 26. Concentración SO₂ 1 hora Estación Club Unión octubre a diciembre de 2022

La Imagen 26 nos muestra el comportamiento de la concentración horaria de SO₂ para el periodo de octubre a diciembre de 2022 en la Estación Club Unión. Los valores son consistentes a lo largo del periodo, sin aumentos repentinos y realmente bajos comparados con el límite máximo permisible establecido en la Resolución MADS No. 2254 de 2017, se presentan datos faltantes finalizando el mes de octubre por problemas técnicos

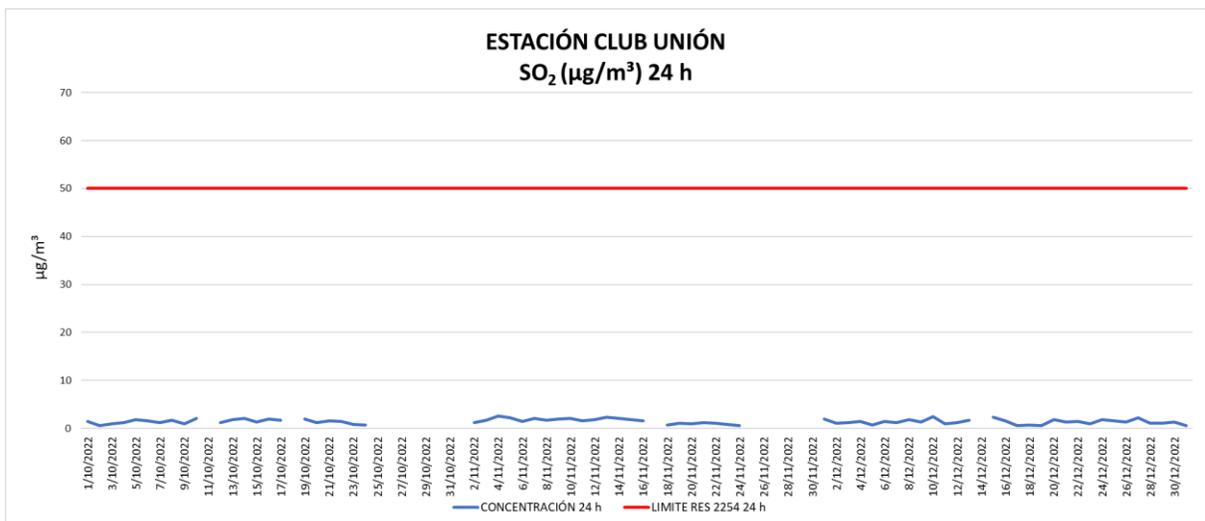
Imagen 27. Concentración SO₂ 24 hora Estación Club Unión octubre a diciembre de 2022.

La Imagen 27 nos muestra el comportamiento de la concentración 24 h de SO₂ para el periodo de octubre a diciembre de 2022 en la Estación Club Unión. Los valores son consistentes a lo largo del periodo, sin aumentos repentinos y realmente bajos comparados con el límite máximo permisible establecido en la Resolución MADS No. 2254 de 2017.

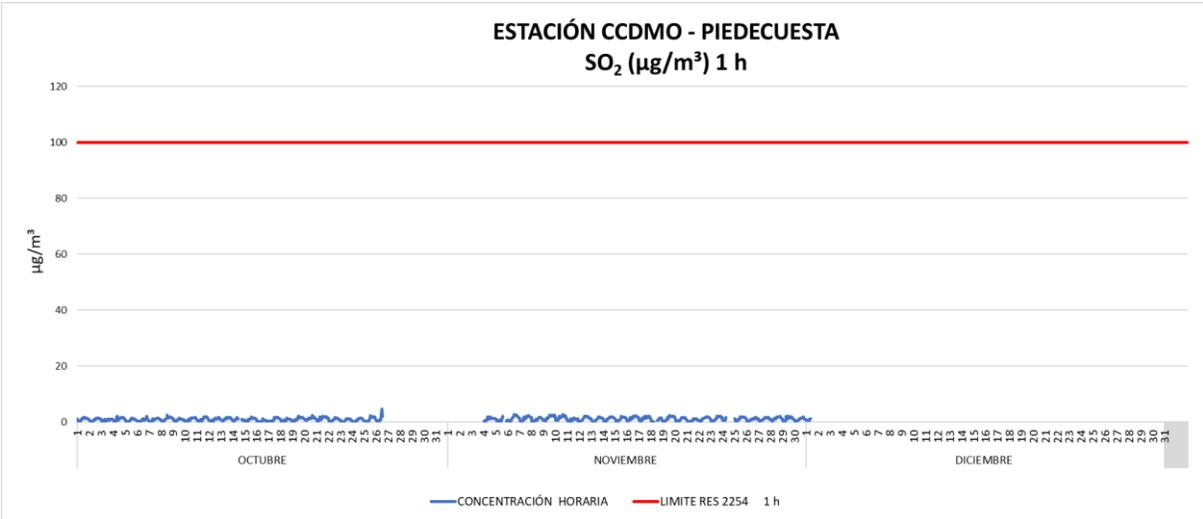
Imagen 28. Concentración SO₂ 1 hora Estación CCDMO - Piedecuesta octubre a diciembre de 2022

La Imagen 28 nos muestra el comportamiento de la concentración horaria de SO₂ para el periodo de octubre a diciembre de 2022 en la Estación CCDMO - Piedecuesta. Los valores son consistentes a lo largo del periodo, sin aumentos repentinos y realmente bajos comparados con el límite máximo permisible establecido en la Resolución MADS No. 2254 de 2017. Se presentan datos faltantes finalizando el mes de octubre y durante el mes de diciembre por invalidación de datos por parte del grupo de Análisis del SVCA

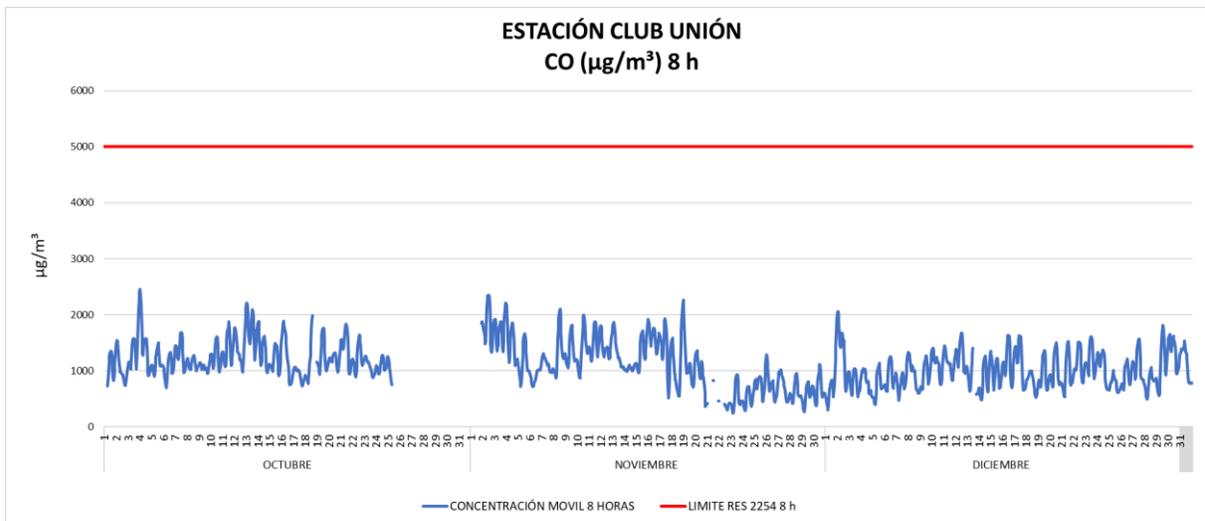
Imagen 31. Concentración CO 8 horas Estación Club Unión octubre a diciembre de 2022

La Imagen 31 muestra el comportamiento del contaminante criterio CO en el tiempo de exposición 8 horas calculado por media móvil en la Estación Club Unión para el periodo de octubre a diciembre de 2022. La imagen muestra que la mayoría de los datos estuvieron entre los 250 y los 2500 $\mu\text{g}/\text{m}^3$, no obstante. En todo caso la concentración estuvo distante del límite máximo permisible establecido de 5000 $\mu\text{g}/\text{m}^3$.

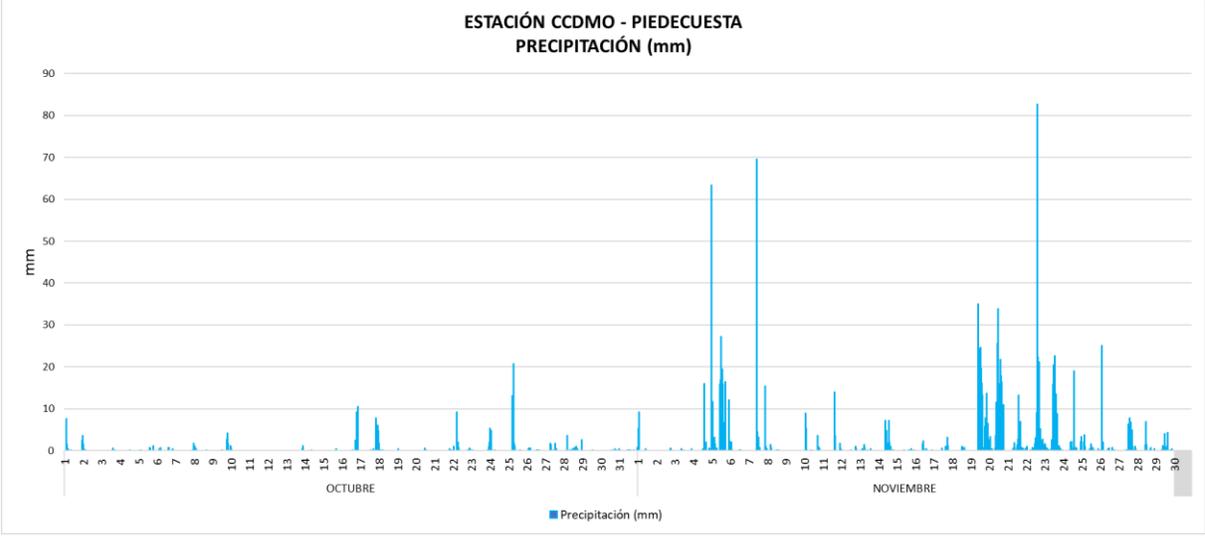
Imagen 63. Precipitación Horaria Estación CCDMO – Piedecuesta octubre a noviembre de 2022.

La precipitación para en la Estación Piedecuesta durante los meses octubre y noviembre, tuvo un valor máximo de 82.7 el día 22 de noviembre de 2022. En el mes de diciembre no se cuenta con datos debido a una falla del sensor.

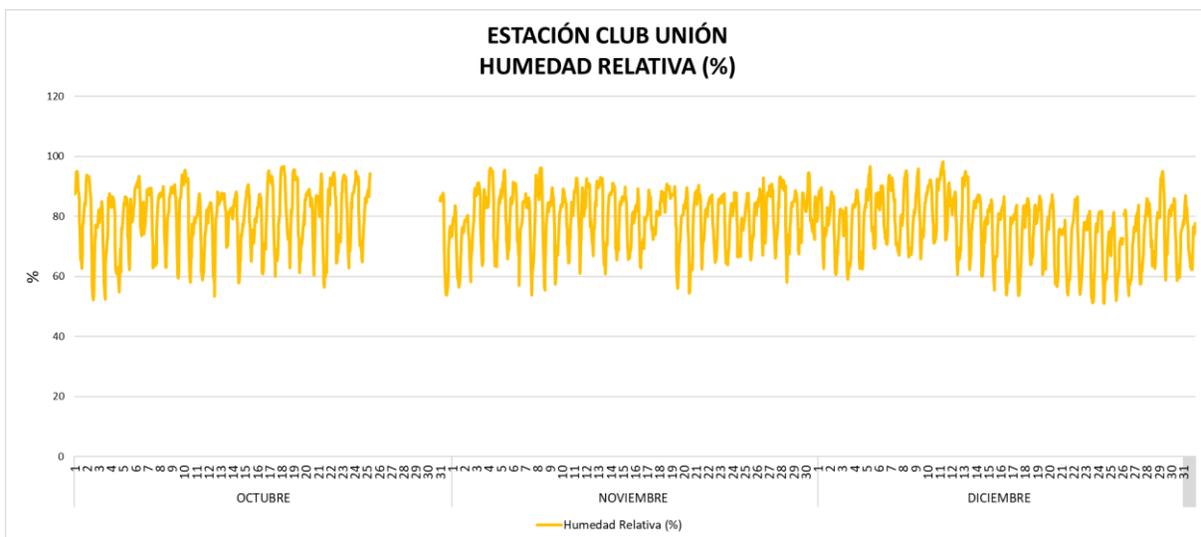
Imagen 76. Humedad Relativa Estación Club Unión octubre a diciembre de 2022.

La humedad relativa para la estación Club Unión, en los meses de octubre, noviembre y diciembre de 2022, nos muestra que los porcentajes se encontraron en los rangos en un 50% el valor más bajo y un 98%, en donde la mezcla de aire y agua es más húmeda.
