PRÁCTICA EMPRESARIAL EN LA CORPORACIÓN AUTÓNOMA REGIONAL PARA LA DEFENSA DE LA MESETA DE BUCARAMANGA, ENFOCADA AL ANÁLISIS DE LA CALIDAD DEL AGUA EN LA MICROCUENCA DE RÍO DE ORO BAJO

RESUMEN

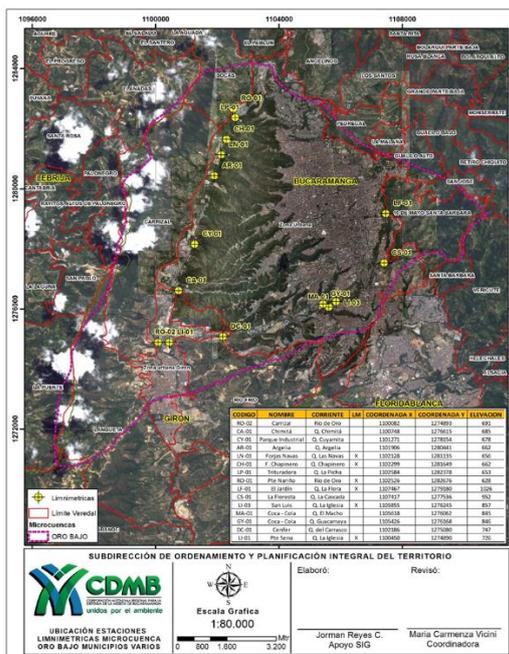
Figura 2. Ubicación de los puntos de monitoreo. Fuente. [13]

El recurso hídrico es monitoreado mediante dos redes denominadas básica y específica. La primera es destinada a la observación de variables del balance hídrico, la segunda se utiliza para describir el comportamiento específico de zonas que cuentan con características anómalas [17]. En este estudio, fueron evaluados 15 puntos situados en MROB, de los cuales 2 se ubican sobre el cauce principal (RO-02 y RO-01), a la entrada y cierre de la microcuenca respectivamente. Los 13 puntos restantes se localizan sobre quebradas deterioradas por la contaminación. En la Figura 2 se muestra la distribución espacial de los puntos de monitoreo sobre la MROB. En el Anexo 1 se incluye una versión ampliada del mapa y se detallan las características de los puntos de monitoreo.

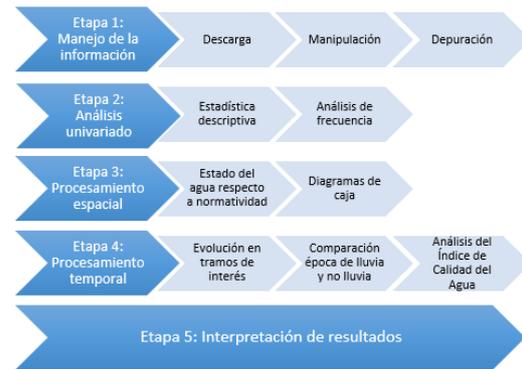
Figura 3. Estructura general de la metodología.

La metodología para este trabajo se dividió en cinco etapas, con sub-actividades en cada uno (Figura 3), es importante destacar que el detalle de los procedimientos se adjunta como anexo.

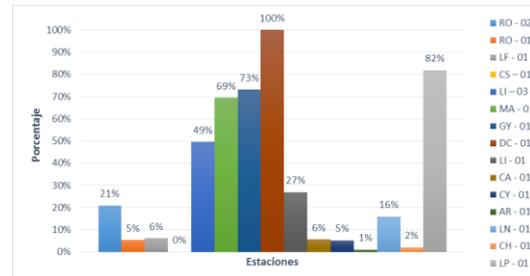
Figura 4. Porcentaje de datos de Oxígeno Disuelto menores a 3[mgO₂/L] en MROB.

atravesan urbes provocando el deterioro de la calidad del agua en general [50] [51] [52]. La disposición directa de aguas residuales o industriales es algo común, a pesar de ser ilegal, en los afluentes que atraviesan los municipios de Bucaramanga y Girón.

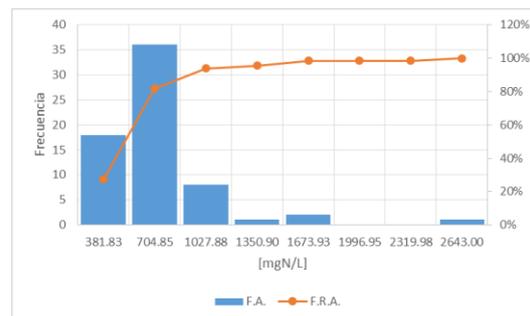
Figura 5. Histograma de Nitrógeno Total (DC-01)
*F.A.: frecuencia absoluta, F.R.A.: frecuencia relativa absoluta.

A partir del análisis de distribución de frecuencias (**Anexo 13**), se encontraron anomalías en parámetros como Nitrógeno Total y Fósforo Total. Para el caso del Nitrógeno Total en la quebrada El Carrasco (DC-01), se encontraron concentraciones de Nitrógeno Total muy por encima del promedio general (Figura 5), la principal causa de este deterioro abrupto posiblemente es la proximidad que existe con el sitio de disposición de residuos sólidos El Carrasco que puede presentar vertimientos no continuos. Los nutrientes presentes en el agua, principalmente el nitrógeno, tiene consecuencias ambientales y sanitarias en el recurso hídrico como aumento de la acidez, eutrofización y toxicidad de los sistemas acuáticos, que afectan la sobrevivencia de algunos animales [53].

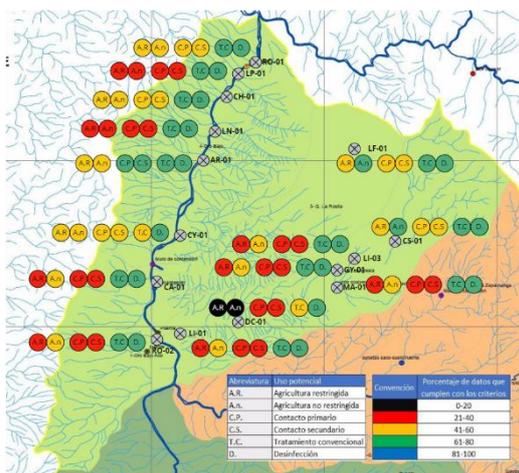
Figura 6. Evaluación del recurso hídrico respecto a estándares y criterios de calidad del agua.

El estado del recurso hídrico en los diferentes puntos de monitoreo se estableció y comparó con estándares de calidad para diferentes usos. En el **Anexo 16** se sintetizan los criterios empleados como referencia para comparar la calidad del agua en la MROB, para usos como agricultura, recreación y consumo humano.

generando un deterioro del agua e imposibilitando su uso para los fines estudiados, descendiendo por la microcuenca esta tendencia se acentúa. Menos de un 20% de los datos de la estación DC-01 (quebrada El Carrasco) cumplen con los criterios de calidad de agua estudiados. Así mismo, los puntos de monitoreo ubicados sobre la escarpa de Bucaramanga antes de la confluencia con el Río de Oro (LP-01, LN-01 y CA-01), no son aptos para los usos analizados, con porcentaje de valores que cumplen con la norma de entre 21%-40%, criterios que son influenciados por desechos de origen doméstico o industrial, procedentes de la ciudad de Bucaramanga y conducidos por el alcantarillado hasta la escarpa, donde son descargados en afluentes del Río de Oro [27] [28] [29].

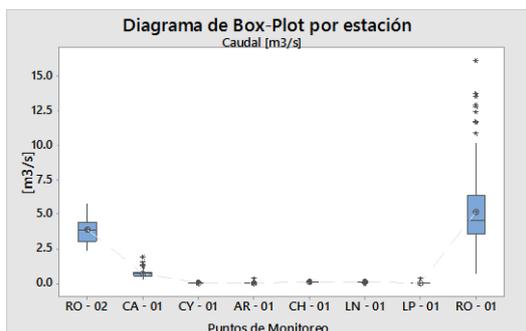
Figura 7. Diagrama de caja para Caudal.

este punto no tiene valores atípicos y su rango intercuartílico no presenta gran variación. En esta sección los caudales que tienen las corrientes afluentes tienen su máximo en el punto de monitoreo CA-01, ubicado sobre la quebrada Chimitá. Es posible notar un aumento del caudal a la entrada y cierre de la microcuenca, en promedio de $1.28 [m^3/s]$. Por otro lado, los caudales de las afluentes no superan en promedio los $0.1 [m^3/s]$, provocando los altos valores de concentración de variables indicadoras de contaminación, al no poder diluir éstos (Figura 7).

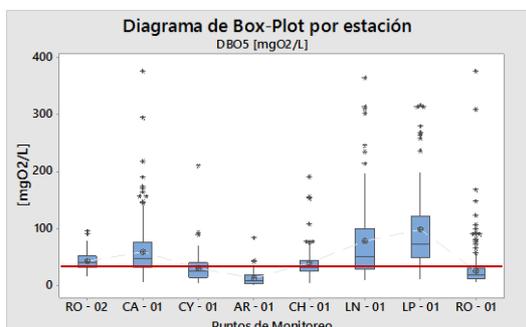
Figura 8. Diagrama de caja para DBO₅.

DBO₅. El punto con mayor demanda bioquímica de oxígeno es DC-01, sobre la quebrada El Carrasco, con una media de $3807.1 [mgO_2/L]$ y un máximo de $16200 [mgO_2/L]$. En el tramo mostrado (Figura 8), hay una concentración de DBO₅ considerable en quebradas antes del cierre de la microcuenca (LN-01 y LP-01). Los caudales de estos afluentes son bajos por lo que la dilución en la confluencia con el Río de Oro baja considerablemente este parámetro (concentración promedio de DBO₅ en RO-01 de $25.04 [mgO_2/L]$), de igual forma ocurre con quebradas en la parte alta de la microcuenca que entregan sus aguas en cercanías al punto RO-02.

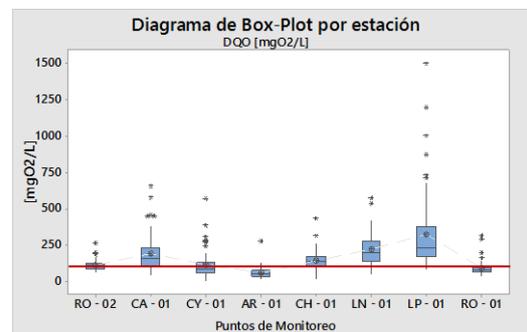
Figura 9. Diagrama de caja para DQO.

entrada y cierre en DQO de $23.66 [mgO_2/L]$, en promedio, cuando es objeto de descargas de $6150.5, 235.03, 249.83, 275.49$ y $329.1 [mgO_2/L]$, de la quebrada Carrasco afluente de La Iglesia, y otras como La Guacamaya, El Macho y La Picha respectivamente (Figura 9).

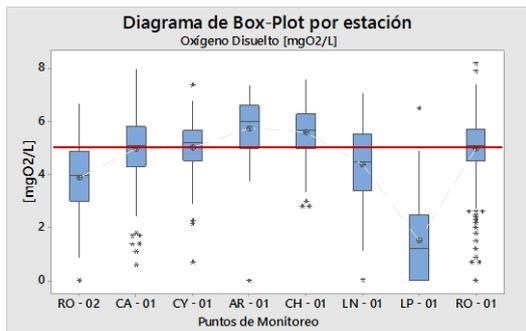
Figura 10. Diagrama de caja para OD.

[55]. Paralelamente, los bajos niveles de oxígeno afectan indicadores, no solo bioquímicos, también estéticos como olor, claridad y sabor [56]. En la mayoría de las estaciones mostradas (Figura 10), la caja del diagrama se encuentra en rangos de concentración de oxígeno disuelto aceptables, no obstante presenta un número considerable de datos por debajo de 3 [mgO₂/L], caso del punto de monitoreo RO-01.

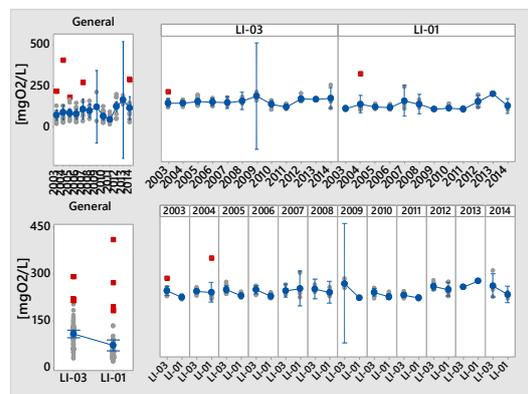
Figura 11. Evolución temporal DBO5 (LI-03 y LI-03).

DBO₅. En términos generales, se observa un descenso de la concentración de DBO₅ en un promedio de 47 [mgO₂/L], entre las estaciones LI-03 y LI-01 (aguas arriba y aguas abajo, respectivamente), de forma anual este comportamiento se mantiene, teniendo la estación de aguas abajo un menor contenido de materia orgánica. Sin embargo, hay registros de DBO₅ muy superiores (965 [mgO₂/L]), en la estación LI-01, debido posiblemente al vertido de lixiviados del Carrasco [59]. En el lapso 2003-2009, se presenta un ascenso constante de los niveles de DBO₅ en ambas estaciones, con un descenso en 2010-2011, para luego retomar niveles superiores (Figura 11).

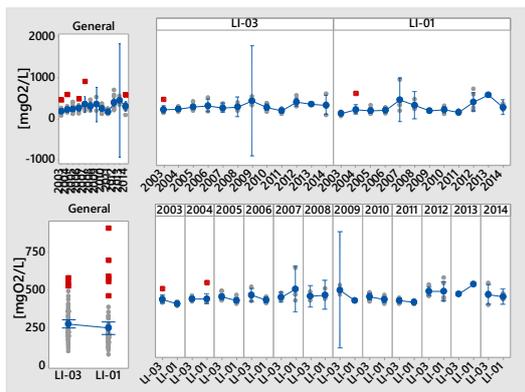
Figura 12. Evolución temporal DQO (LI-03 y LI-01).

DQO. De forma similar, se observa un descenso general en los niveles de DQO entre las estaciones estudiadas, de aproximadamente $25 [mgO_2/L]$. Anualmente, se mantiene este comportamiento a excepción de años como 2007 y 2013 (Figura 12). Se presenta un ascenso constante en el lapso de tiempo 2003-2009, seguido de dos años de descenso, donde posteriormente se retoman concentraciones superiores. En la estación aguas abajo se presentan registros muy superiores ($903 [mgO_2/L]$), ocasionados posiblemente por el vertido de aguas altamente contaminadas del Carrasco.

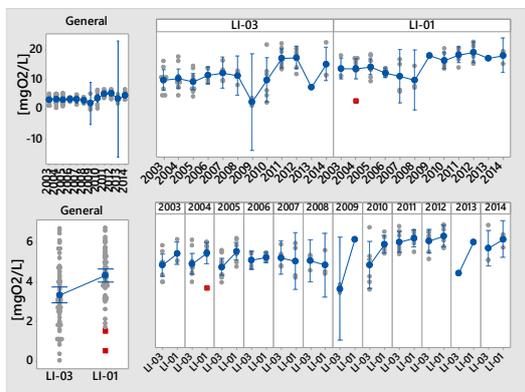
Figura 13. Evolución temporal OD (LI-03 y LI-01).

Oxígeno disuelto. En este tramo, la quebrada La Iglesia tiene una leve recuperación de Oxígeno Disuelto, en aproximadamente $0.7 [mgO_2/L]$. En el año 2009 se visualiza una reducción significativa en la concentración de este parámetro, en donde es superior a años anteriores y se mantiene constante (Figura 13). Sin embargo, para la estación LI-03 (aguas arriba), la variación para este año es muy grande y no es posible afirmar esto con total certeza.

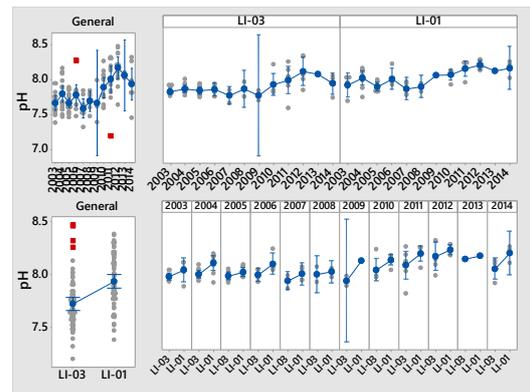
Figura 14. Evolución temporal pH (LI-03 y LI-01).

todos los años (Figura 14). El comportamiento del parámetro presenta dos lapsos, el primero comprendido entre los años 2003-2009, permanece dentro de un rango constante ($7.6 - 7.8$), el segundo marcado por un ascenso constante hasta llegar a un máximo promedio de 8.1 en el año 2012, presentando una descenso en años posteriores.

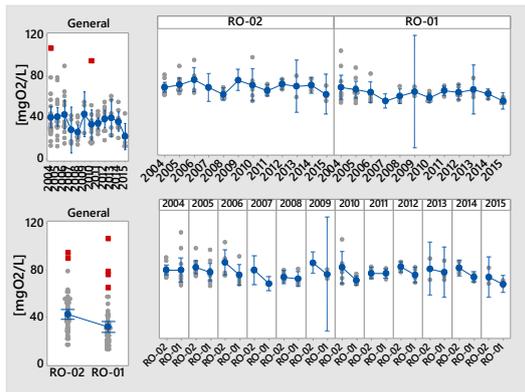
Figura 15. Evolución temporal DBO₅ (RO-02 y RO-01).

DBO5. En general, el valor promedio de este parámetro disminuye al salir de MROB, en el desglose anual a excepción del año 2011 se mantiene esta pauta. La tendencia es a mantener un valor constante entre $35 - 45 [mgO_2/L]$ y $20 - 30 [mgO_2/L]$, para los puntos de monitoreo RO-02 y RO-01 respectivamente. No se observa una pauta general que indique que el parámetro aumente o disminuya en el futuro, su comportamiento tiende a ser estable sin mayores cambios (Figura 15). Las concentraciones encontradas muestran una fuente hídrica con altos niveles de contaminación por materia orgánica biodegradable.

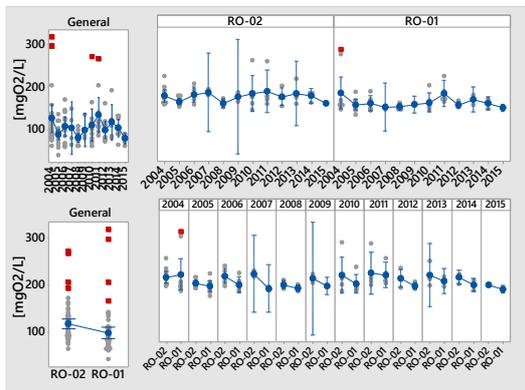
Figura 16. Evolución temporal DQO (RO-02 y RO-01)

pauta que indique deterioro o recuperación del curso de agua a través del tiempo. El parámetro tiende a mantener un valor constante, con valores mínimos en 2007 y 2008. Los valores entre los cuales suele oscilar son $90 - 130 [mgO_2/L]$ y $70 - 100 [mgO_2/L]$ para RO-02 y RO-01 (Figura 16). Las concentraciones encontradas muestran alto nivel de contaminación por materia orgánica biodegradable y no biodegradable, que restringen los usos de la fuente hídrica.

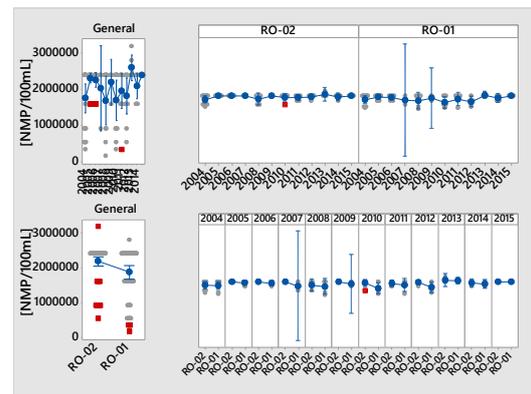
Figura 17. Evolución temporal Coliformes fecales (RO-02 y RO-01).

Coliformes fecales. La concentración de coliformes fecales se encuentra muy por encima de valores recomendados para uso agrícola ($< 1000 [NMP/100mL]$ [42] [60]). La mediana de este parámetro se encuentra entre $2.4(10^6)$ y $4.6(10^5) [NMP/100mL]$, para RO-02 y RO-01 respectivamente (Figura 17). Este deterioro puede estar asociado a la contaminación por aguas residuales domésticas. En promedio se observa que anualmente la variación a la entrada y salida de la microcuenca de Coliformes fecales es prácticamente nula, posiblemente debido a la disposición paulatina de aguas residuales domésticas por parte del acueducto sobre la escarpa de Bucaramanga en gran parte del trayecto del Río de Oro.

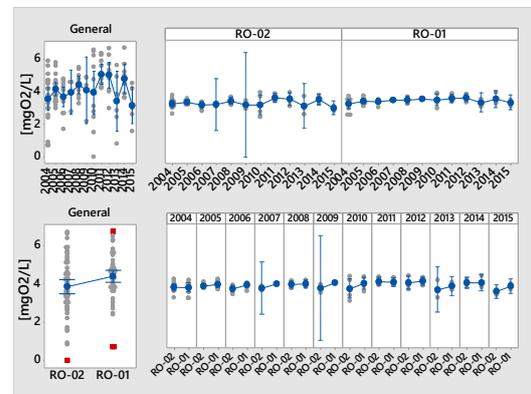
Figura 18. Evolución temporal OD (RO-02 y RO-01).

Oxígeno disuelto. En promedio existe un ligero aumento del oxígeno disuelto al cierre de la microcuenca ($\approx 1.1 [mgO_2/L]$), aún así en ambas estaciones la concentración de este parámetro se encuentra por debajo del valor recomendado ($5 [mgO_2/L]$) [55] para sostener vida acuática. Se presenta una leve tendencia de aumento en el tiempo, alcanzando valores aceptables en años posteriores al 2011, no obstante se encuentran abruptos descensos en años como 2013 y 2015 (Figura 18), por lo cual no es posible afirmar con precisión alguna pauta en años posteriores.

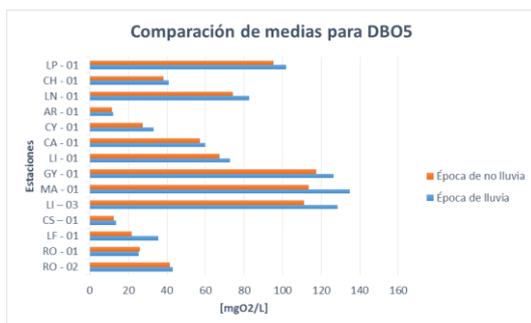
Figura 19. Contraste de medias para DBO₅.

Contrario a lo esperado, las principales variables indicadoras de calidad de agua (DBO₅, DQO, sólidos suspendidos y O.D.) presentan condiciones ligeramente peores en época de lluvia que de no lluvia, con aproximadamente un 75%, esto se visualiza en las Figuras 19-24. Por tanto, no se puede comprobar efectos de dilución o aumento de niveles de oxígeno que incrementen la capacidad de degradar materia orgánica (autodepuración) en época de lluvia. Es posible que los datos estén influenciados por los periodos de recolección de las muestras, ya que las

El error estándar de la media es menor en temporada de no lluvia, para la mayoría de las estaciones, comprobando así una mejor consistencia entre los muestreos realizados en esta época, contrariamente a lo mostrado en época de lluvia, cuyo valor es superior, posiblemente atribuido al sesgo en los periodos de recolección de las muestras, los cuales son superiores en época de lluvia.

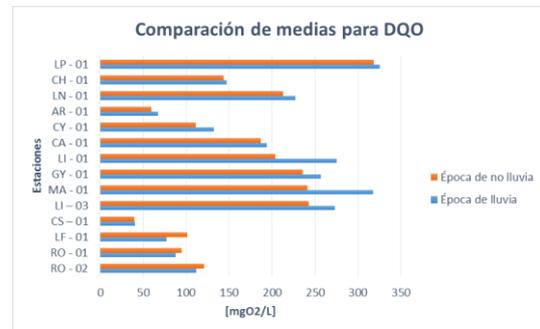
Figura 20. Contraste de medias para DQO.

DQO. De forma similar que con la DBO₅, la DQO presenta concentraciones superiores en un número considerable de estaciones (80%) en época de lluvia (Figura 20). De igual forma, se tiene que la desviación estándar es más alta en esta temporada, por lo cual los muestreos para este periodo de tiempo presentan gran variabilidad. De acuerdo a este parámetro la fuente menos contaminada para ambos regímenes de lluvia es CS-01, ubicada sobre la quebrada La Cascada, en la parte alta de la microcuenca, contrariamente el afluente más contaminado se encuentra sobre la quebrada El Carrasco (DC-01), que es receptor de los lixiviados generados en el depósito de residuos sólidos del área metropolitana (El Carrasco).

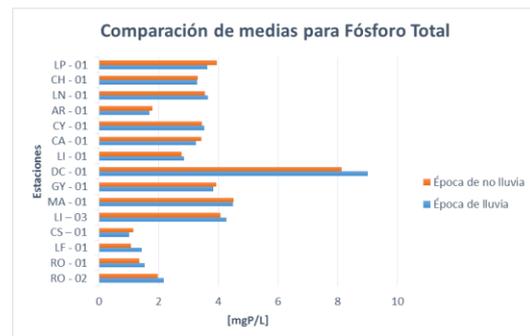
Figura 21. Contraste de medias para Fósforo total.

Fósforo total. En época de lluvia, la concentración de fósforo total es ligeramente superior que en temporada de no lluvia, en un 53% de las estaciones (Figura 21), los intervalos de confianza presentan ésta misma pauta, aunque los rangos calculados son casi los mismos, paralelamente se observa que las muestras tomadas en época de no lluvia son más dispersas al presentar valores de desviación estándar superiores. En general, se puede afirmar que no existe una diferencia estadística significativa que permita asegurar que existe una contaminación por Fósforo proveniente de suelos agrícolas, transportados por la escorrentía.

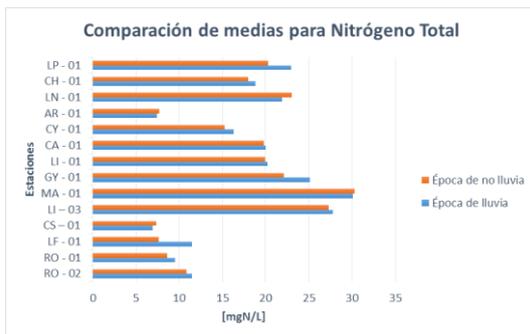
Figura 22. Contraste de medias para Nitrógeno total.

Nitrógeno total. Análogamente al comportamiento presentado por el parámetro de Fósforo total, el Nitrógeno total tiene mayores concentraciones en temporada de lluvia, en 73% de las estaciones (Figura 22), las muestras que exhiben mayor variabilidad son de época de estiaje. Este parámetro es el que tiene mayor número de estaciones cuyos datos se ajustan a una distribución normal. De igual forma no es posible asegurar que el origen de la contaminación provenga por el arrastre de nutrientes presentes en suelos agrícolas, originados por contaminación difusa.

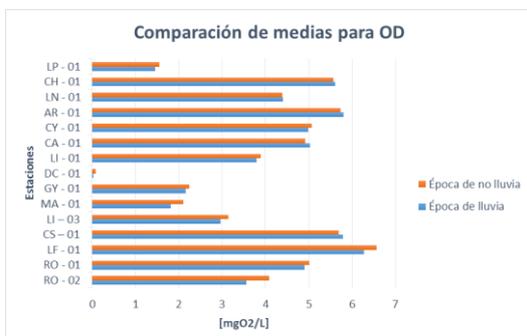
Figura 23. Contraste de medias para OD.

Oxígeno disuelto. Un 73% de las estaciones presentan una concentración de oxígeno disuelto por debajo de los valores recomendados ($5 [mgO_2/L]$) [55] (Figura 23), para sostener vida acuática, en ambas épocas de lluvia, siendo la temporada de lluvia la que presenta peores condiciones. Sin embargo, la diferencia en promedio entre ambos tiempos de precipitación es de $0.25 [mgO_2/L]$, lo cual no representa una diferencia significativa, no obstante, esta variable es muy susceptible a agentes externos que puedan afectar la concentración del mismo.

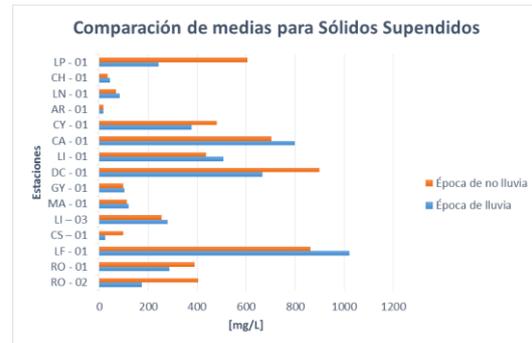
Figura 24. Contraste de medias para Sólidos suspendidos.

sobrepasa por casi el doble en promedio a DC-01 (Figura 24), posiblemente originado por el enriquecimiento con sales inorgánicas de zonas geológicas con alta solubilidad. Por otro lado, en temporada de estiaje, la media entre estas dos estaciones no difiere en mucho. Un 73% de los puntos de monitoreo cumplen con los valores recomendados por la norma ($< 500 [mg/L]$) [61], para ambas temporadas.

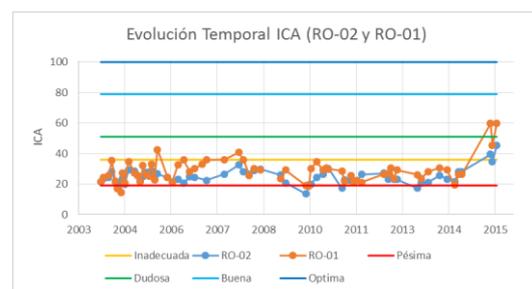
Figura 25. Evolución del ICA (RO-02 y RO-01).

Los puntos de monitoreo ubicados sobre el Río de Oro (RO-02 y RO-01), según el índice de calidad del agua tienen como predominante el estado inadecuado, con más del 80% de este valor desde el inicio de funcionamiento de las estaciones, no presenta en ningún momento estados bueno u óptimo. La tendencia del ICA es a permanecer en condición inadecuada sin indicio de mejorar (Figura 25 y Figura 26).

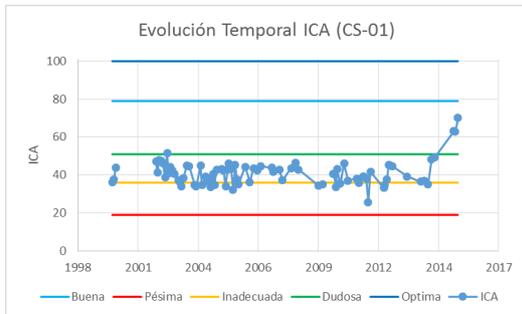
Figura 27. Evolución del ICA (CS-01).

Estaciones que se encuentran en la parte alta de MROB, predomina el carácter dudoso del agua, con cerca o más de un 50% (Anexo 20), en la Figura 27, la evolución temporal muestra una tendencia a permanecer en este estado sin mostrar tendencia a mejorar.

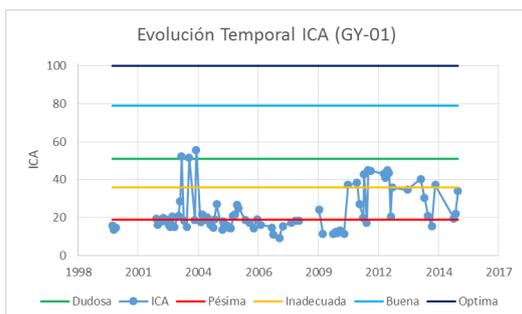
Figura 29. Evolución del ICA (GY-01).

El punto de monitoreo GY-01, sobre la quebrada La Guacamaya, dentro del área metropolitana de Bucaramanga, esquematiza el estado de los efluentes que atraviesan las urbes, presenta cerca un 60% de estado pésimo (Figura 30), ocasionado probablemente por las aguas residuales domésticas e industriales que capta a su paso, no obstante tiene un 2% de calificativo bueno, en el año 2003. Se observa una mejora general en el ICA a partir del 2010, pasando de un estado pésimo a inadecuado-dudoso (Figura 29). Sin embargo, es evidente que la densidad de datos en los últimos años ha disminuido por ende el resultado no es concluyente.

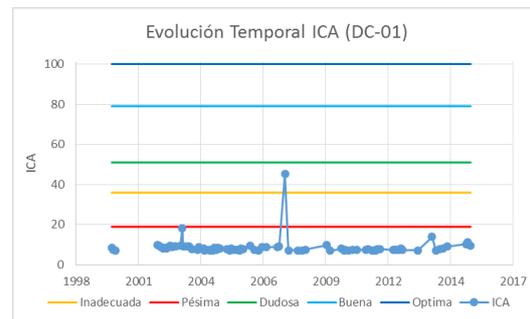
Figura 31. Evolución del ICA (DC-01).

Estaciones con un alto grado de contaminación como DC-01 y LP-01, entre otras (Anexo 20), reflejan este estado en el índice de calidad del agua, para la primera en cuestión, tiene la condición de pésimo un 99% del tiempo (Figura 32), anteriormente se había hecho énfasis en este punto, que se encuentra sobre la quebrada El Carrasco, objeto de desecho de lixiviados del depósito de residuos sólidos del área metropolitana, la evolución del índice no muestra una tendencia a mejorar en el futuro (Figura 31).

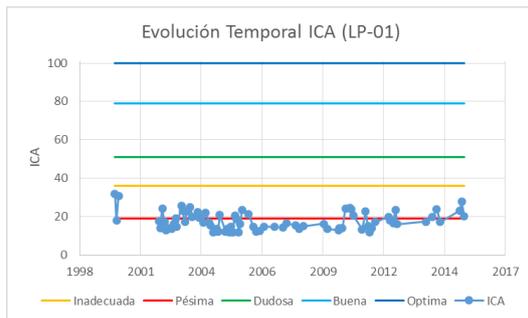
Figura 33. Evolución del ICA (LP-01).

La quebrada La Picha (LP-01), ubicada al norte de la microcuenca, presenta de igual forma altos niveles de contaminación, su estado general es pésimo (71%) (Figura 34), no tiene atributo de dudoso o bueno, su tendencia permanece constante entre este estado pésimo e inadecuado sin ningún patrón que indique una mejora en el futuro (Figura 33).

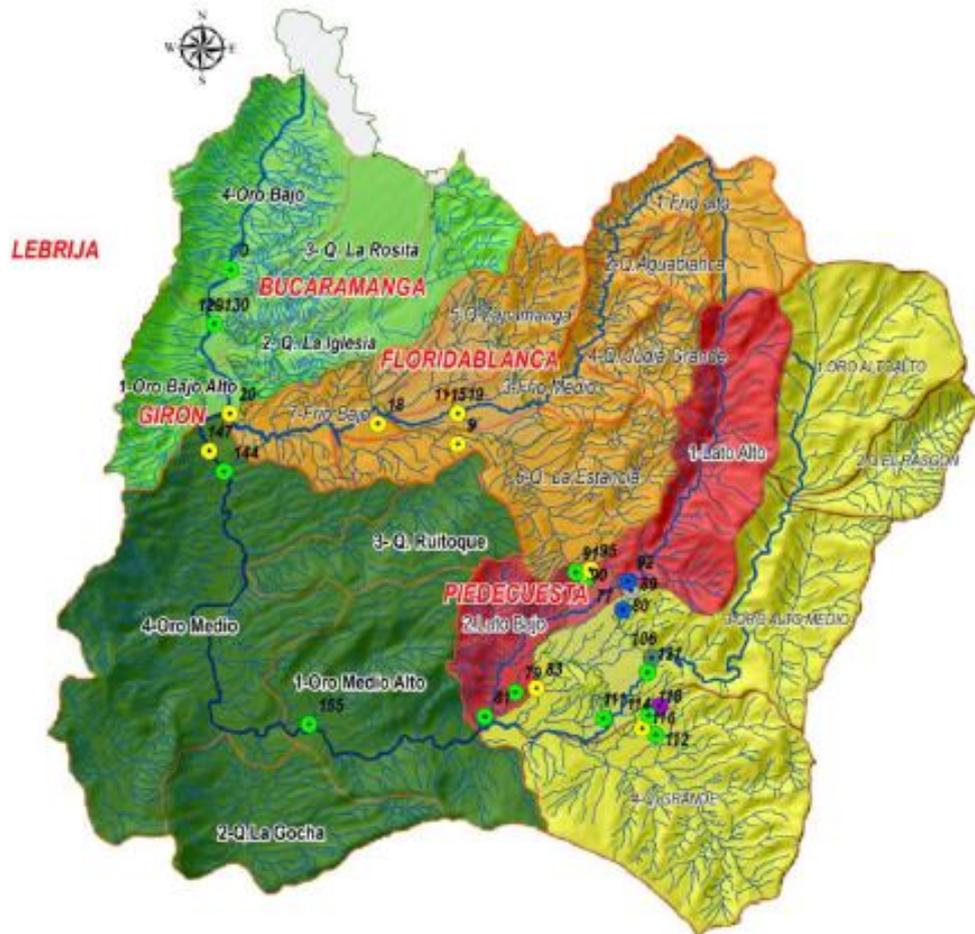
ANEXO 5: Concesiones a personas jurídicas sobre la corriente principal Río de Oro y sus tributarios Frío y Lato.

Leyenda Concesiones Jurídica otorgadas en las corrientes principales de Río de Oro y sus tributarios ríos Lato y Frío

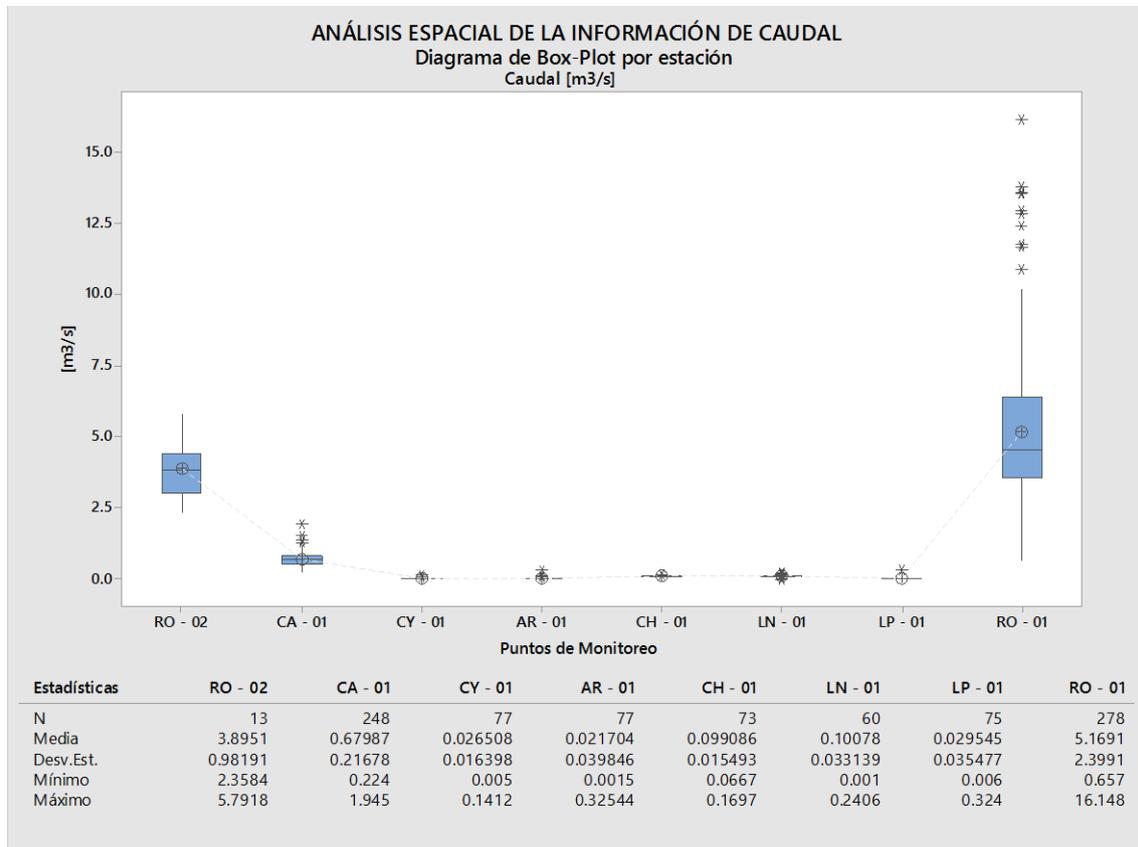
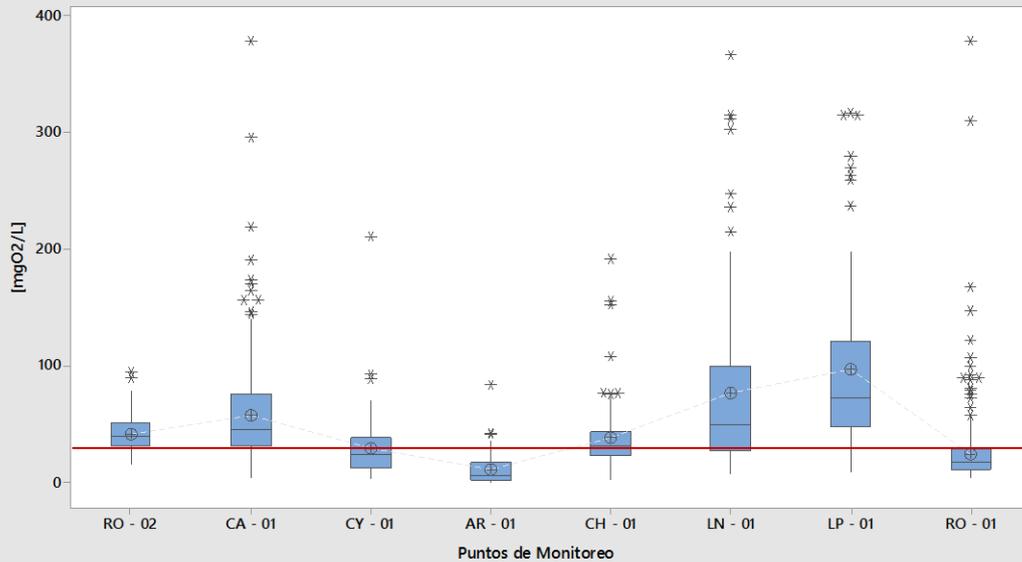
ANÁLISIS ESPACIAL DE LA INFORMACIÓN DE DBO5
Diagrama de Box-Plot por estación
DBO5 [mgO2/L]

Estadísticas	RO - 02	CA - 01	CY - 01	AR - 01	CH - 01	LN - 01	LP - 01	RO - 01
N	62	283	95	95	94	94	94	390
Media	42.063	58.429	29.709	11.846	38.922	77.521	97.664	25.038
Desv.Est.	15.479	42.259	26.815	12.908	29.569	74.607	72.402	30.176
Mínimo	16	4.2	3.8	1.1	3	8	9.9	4.5
Máximo	95	378	211	84	192	366	317	378

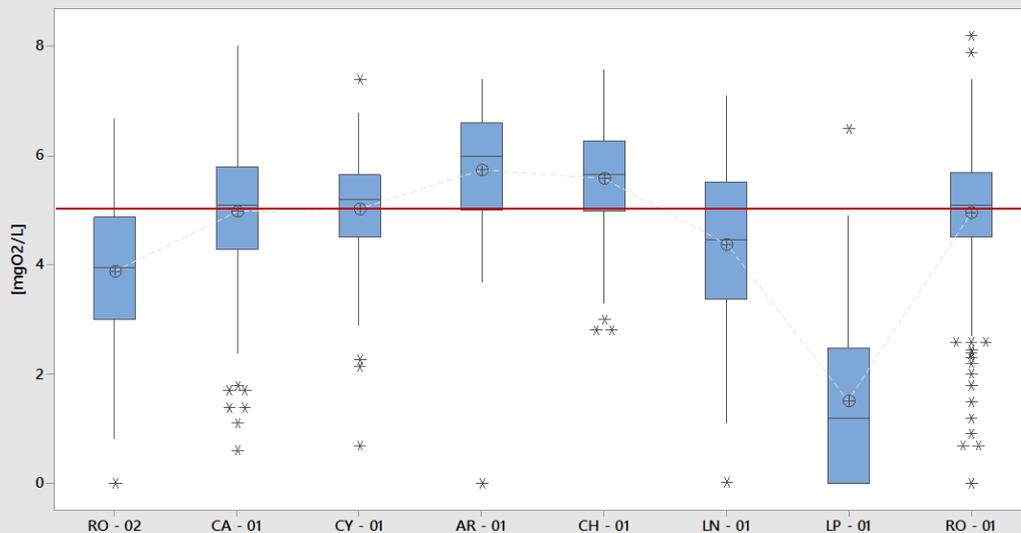
Diagrama de Box-Plot por estación
Oxígeno Disuelto [mgO₂/L]

Puntos de Monitoreo							
Estadísticas	RO - 02	CA - 01	CY - 01	AR - 01	CH - 01	LN - 01	LP - 01	RO - 01
N	62	283	95	95	94	94	94	390
Media	3.8794	4.9741	5.0236	5.7426	5.5877	4.3862	1.5195	4.9713
Dev.Est.	1.4211	1.1928	1.0560	1.0620	1.0625	1.4952	1.5498	1.0918
Mínimo	0	0.6	0.7	0	2.8	0.03	0	0
Máximo	6.68	8	7.4	7.4	7.58	7.09	6.5	8.2

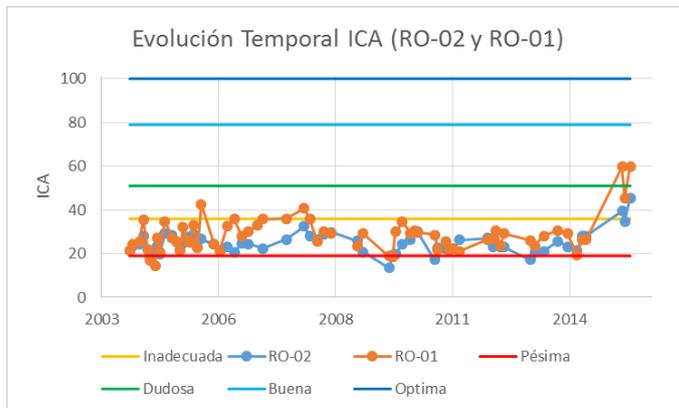
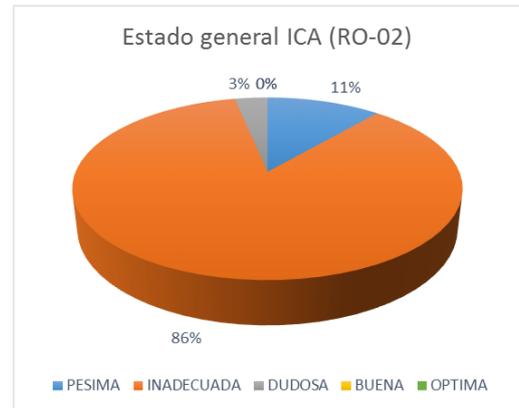
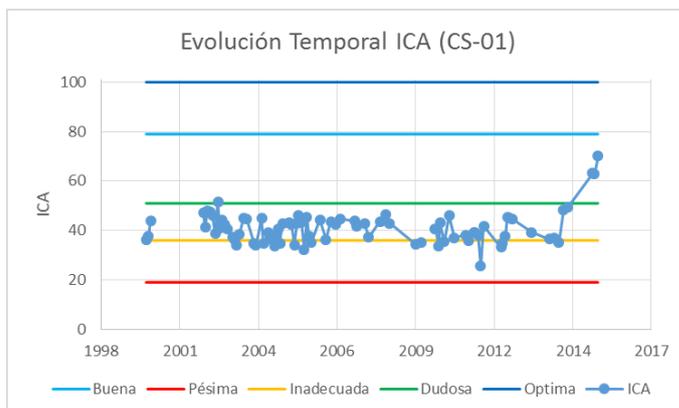
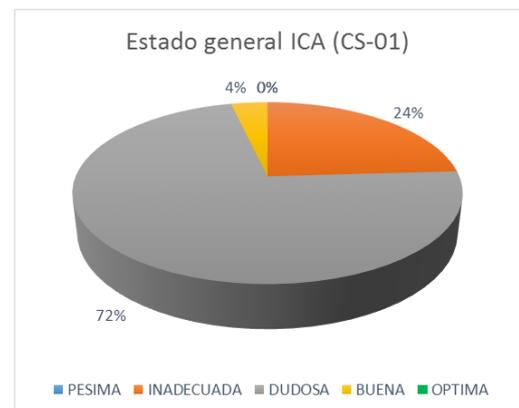
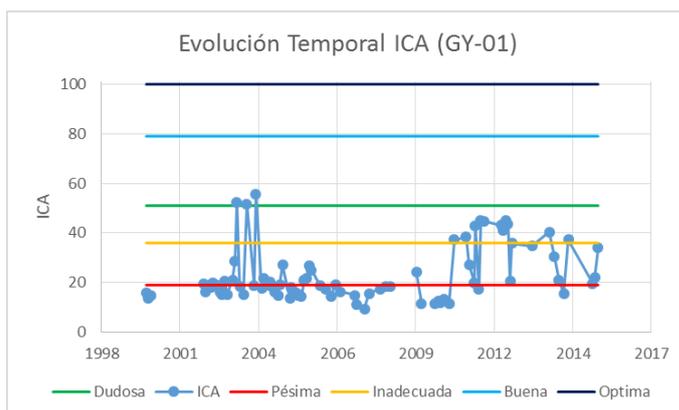
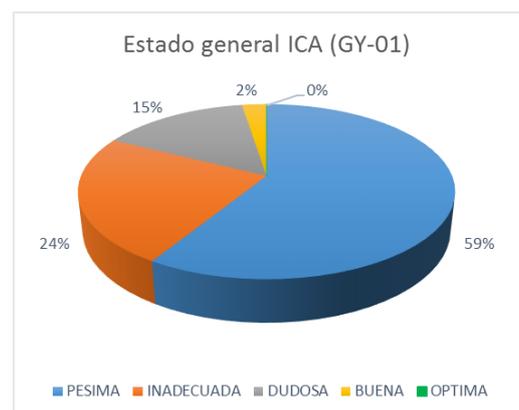
ANEXO 20: Estado del Índice de Calidad del Agua (ICA) en unas estaciones de interés.

Nota. El estado del Índice de Calidad del Agua para todas las estaciones objeto de análisis se encuentran en formato digital bajo el nombre de **Anexo 20**.
