***EVALUACIÓN DE LA SOSTENIBILIDAD DE ABASTECIMIENTOS DE  
AGUA RURALES COLECTIVOS EN ECOSISTEMA DE PÁRAMO: CASO  
DE ESTUDIO BERLÍN (SANTANDER – COLOMBIA)***

**Evaluación de la sostenibilidad de abastecimientos de agua  
rurales colectivos en ecosistema de páramo: Caso de estudio  
Berlín (Santander – Colombia)**

**INFORME FINAL**

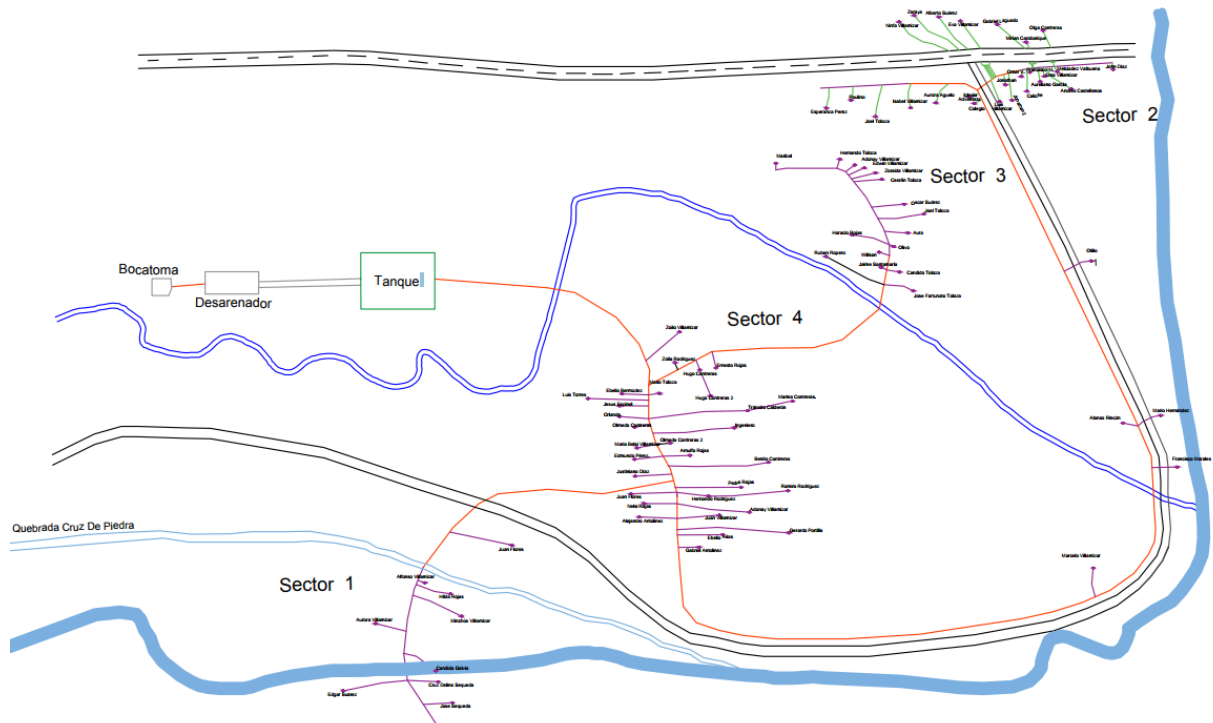
Figura 3 Mapa social sistema de abastecimiento Los Andes – El Progreso

A partir del mapa social construido con la comunidad, pudo identificarse que el sistema abastece aproximadamente a 85 viviendas, distribuidas en cuatro sectores a lo largo del territorio (Figura 3).

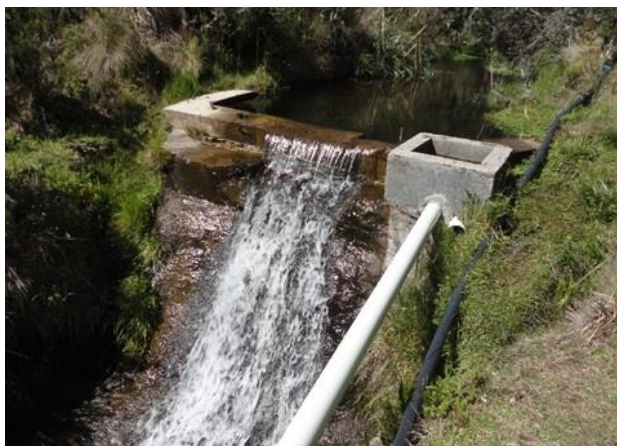
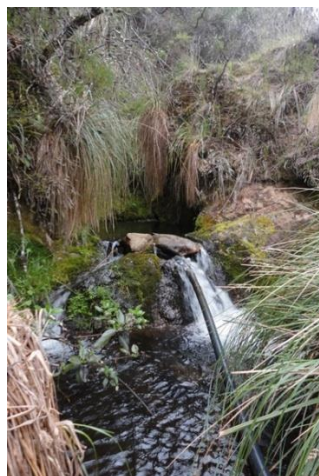
Foto 10 Captación del sistema de abastecimiento

Adicionalmente existe una manguera de 2" que capta agua directamente del nacimiento hasta el tanque, sin pasar por una estructura de captación ni desarenador (Foto 10).

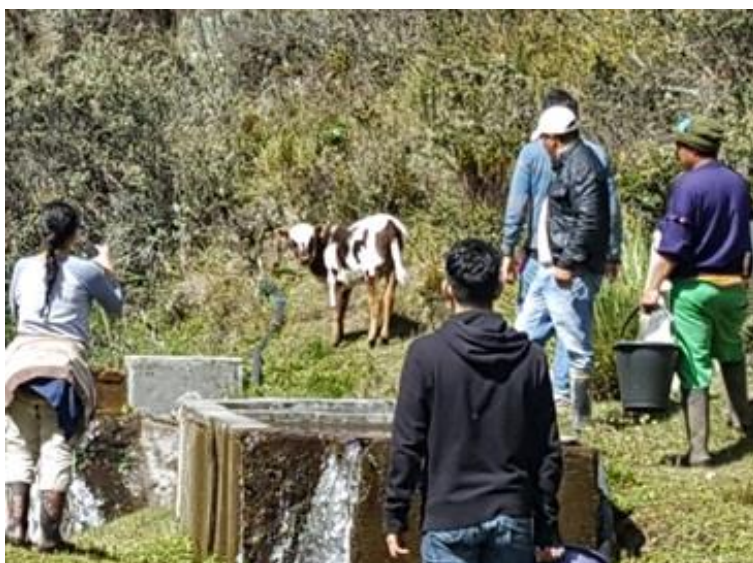
Foto 11 presencia de Ganado en la captación del sistema de abastecimiento

A pesar de que no existan una población o cultivos aguas arriba que pueda contaminar la fuente, si se evidenció la presencia de excretas animales cerca al punto de captación. Además, la estructura se encuentra inmediatamente al lado de un talud, que, a pesar de no conocer su comportamiento, podría estar susceptible a deslizamientos, especialmente en temporada de lluvia. Los predios cercanos cuentan con cerca en alambre, aunque la estructura no está protegida (Foto 11). Tampoco se evidenció la presencia de filtros o pantallas en la captación, o de un sistema que garantice la presión mínima o permita controlar el caudal captado. Todos estos factores presentados anteriormente indican un puntaje de riesgo alto, representando una amenaza a la calidad del recurso hídrico.

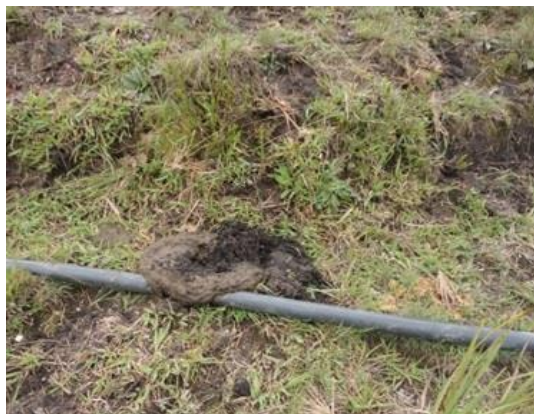
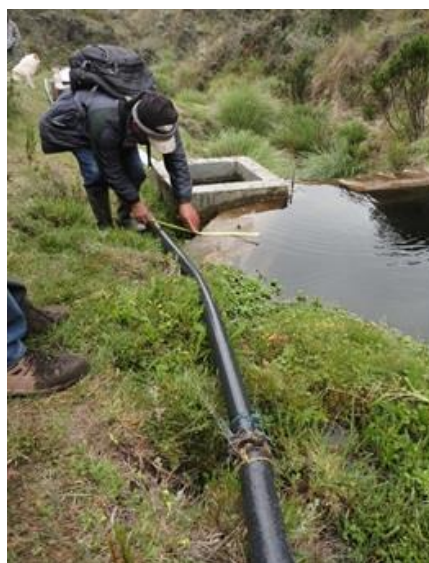
Foto 12 Aducción del sistema de abastecimiento

La tubería de aducción conecta la estructura de captación con el desarenador por medio de una tubería de PVC de 4". Tiene una longitud de 6m y un apoyo levantado artesanalmente en concreto a 3.30m de la cámara de recolección, pues se encuentra sobre el nivel de la rasante. La distancia vertical existente entre la entrada al desarenador y la salida de la cámara de recolección es de 15cm, lo que representa una pendiente de 2.5%. Como se mencionó anteriormente, también existe un transporte de agua cruda directamente desde la quebrada hasta el tanque de almacenamiento proveniente de una manguera de 2". La Foto 12 muestra aspectos de la aducción.

Factor	Estado	Literatura
		<i>0.6m, realizando el respectivo análisis estructural. “ (Resolución 1096 de 2000)</i>
	La tubería de aducción se encuentra por arriba del nivel de la rasante, apoyada en un punto por medio de un apoyo artesanal en concreto.	<i>“Cuando por la naturaleza del terreno o por otras razones sea necesario poner la tubería muy próxima a la superficie, deben preverse los elementos de protección que aseguren que la misma no estará sometida a esfuerzos o deformaciones que puedan causar roturas o afectar el funcionamiento hidráulico normal de la tubería.” (RAS, Título B, p. 159)</i>
	Existen pasos aéreos donde se evidencian deflexiones significativas en la red de conducción.	<i>“Todos los pasos sobre quebradas, ríos, canales, depresiones y otras estructuras, deben enterrarse hasta donde sea posible, con el fin de minimizar los pasos aéreos a los estrictamente necesarios.” (RAS, Título B. p. 159)</i>

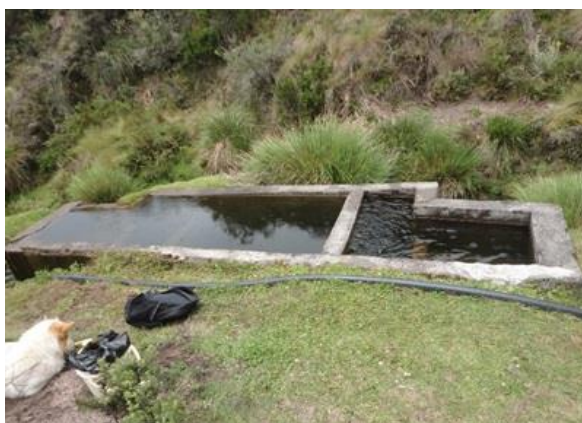
Foto 13 Desarenador del sistema de abastecimiento

La cámara de salida mencionada anteriormente no cuenta con una tapa, y el hecho de que la estructura se encuentra al mismo nivel de la rasante, aumenta potencialmente el riesgo de contaminación, especialmente en temporada de lluvia. Se observa que el sistema se encuentra sub-dimensionado, pues una gran parte del caudal captado rebosa por la cámara de salida y desemboca nuevamente en la quebrada. Como producto de este flujo constante de agua, es posible apreciar el deterioro en la estructura de concreto y corrosión en el acero estructural usado para su construcción. La Foto 13 muestra el desarenador.

Factor	Estado	Literatura
	de captación) hasta el tanque de almacenamiento.	<i>mantenimiento en la estructura de desarenación.</i> " (RAS, Título B, p. 83)
	Debido al flujo continuo de agua, existen barras de acero a la vista con muestras de corrosión. La cimentación de la estructura presenta irregularidades.	<i>"La estructura debe ser estable para el sismo de diseño de la zona de amenaza sísmica en que se encuentre ubicado el municipio objeto del sistema de acueducto."</i> (RAS, Título B, p. 64)
	El desarenador posee dimensiones de 4.95 m x1.55 m	<i>"El largo debe ser como mínimo 4 veces el ancho."</i> (RAS, Título B, p.85)
	La estructura cuenta con una pantalla superior en la entrada, pero no en la salida. No cuenta con tapa en la cámara de salida.	<i>"La estructura debe contar con una pantalla superior tanto en la entrada como la salida. Además, la cámara de salida debe estar completamente tapada para evitar contaminación."</i> (López Cualla, p. 154)

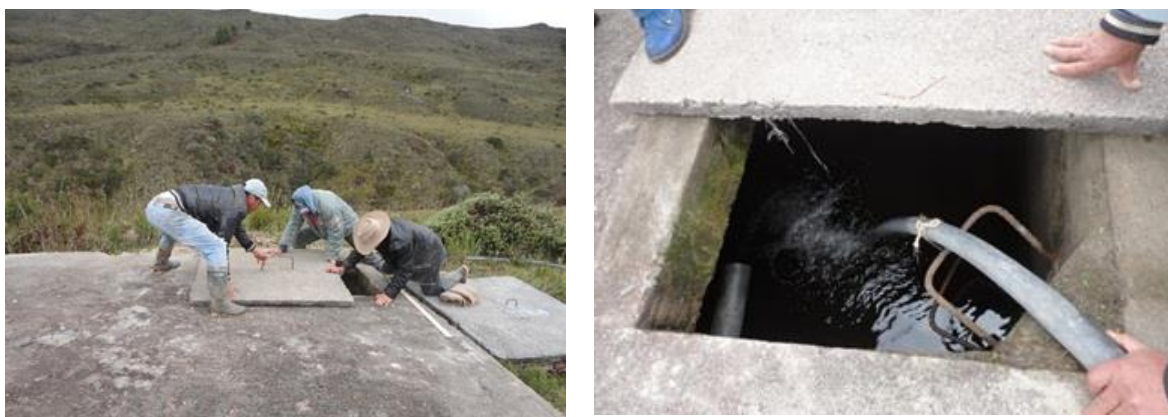
Foto 14 Tanque de almacenamiento del sistema de abastecimiento

La Foto 14 ejemplifica aspectos del tanque de almacenamiento mencionados en la descripción anterior.

Tanque de almacenamiento	El tanque posee cubierta, sin embargo, se evidencia la presencia de excretas animales en esta.	<i>"Si el tanque es enterrado o semienterrado, debe estar alejado de cualquier fuente de contaminación posible, tales como depósitos de basura, líneas de alcantarillado, pozos sépticos, etc.; en todos los casos el tanque debe tener cubierta."</i> (RAS, Título B, p. 388)
	Las tapas de acceso al tanque se encuentran deterioradas.	<i>"La estructura debe ser estable para el sismo de diseño correspondiente a la zona de amenaza sísmica en que se encuentre ubicado el municipio objeto del sistema de acueducto."</i> (RAS, Título B, p. 389)
	La tubería de paso directo se encuentra rota.	<i>"Para el nivel de complejidad del sistema bajo y cuando el tanque tenga un solo compartimiento debe colocarse una tubería de paso directo (by pass) que permita mantener el servicio mientras se efectúa el lavado o la reparación del tanque".</i> (RAS, Título B, p. 389)

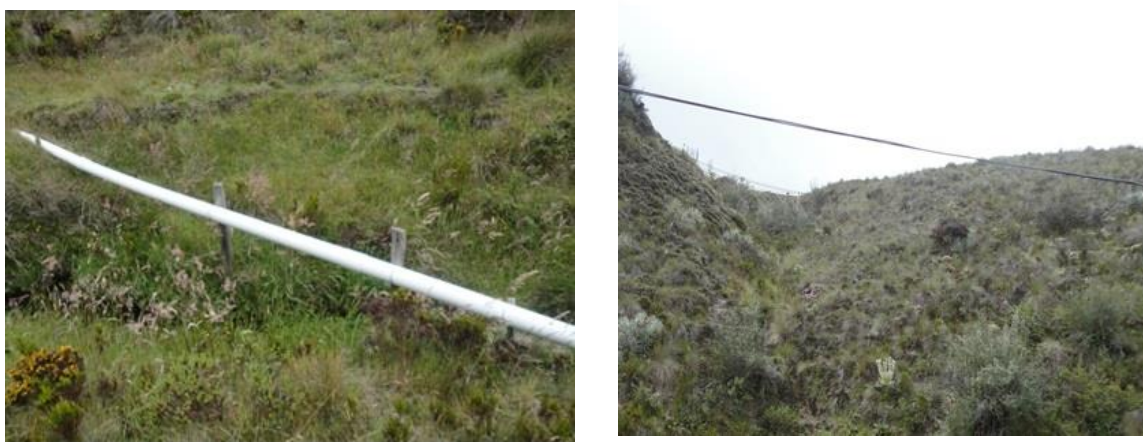
Foto 15 Conducción y red de distribución del sistema de abastecimiento

En la mayor parte del recorrido, se evidenció que la tubería se encontraba a la vista, por lo general, sobre el nivel de la rasante. En algunos tramos la comunidad decidió levantar la tubería, de tal forma que existen secciones de aproximadamente 10m de longitud en las que la tubería no cuenta con ningún apoyo. Se observó la presencia de excreta animal (en varias ocasiones) en lugares cercanos e incluso sobre la red de conducción, así como fugas que la comunidad intentó controlar artesanalmente. En las coordenadas 7°6.752'N y 72°55.830'O la

Adicionalmente la comunidad manifestó que en ciertos puntos del trazado la tubería solía romperse continuamente, presuntamente por sobrepresiones y el paso de animales sobre esta, que como se mencionó anteriormente, se encuentra sobre la rasante. La Foto 15 muestra tramos de la red de distribución.

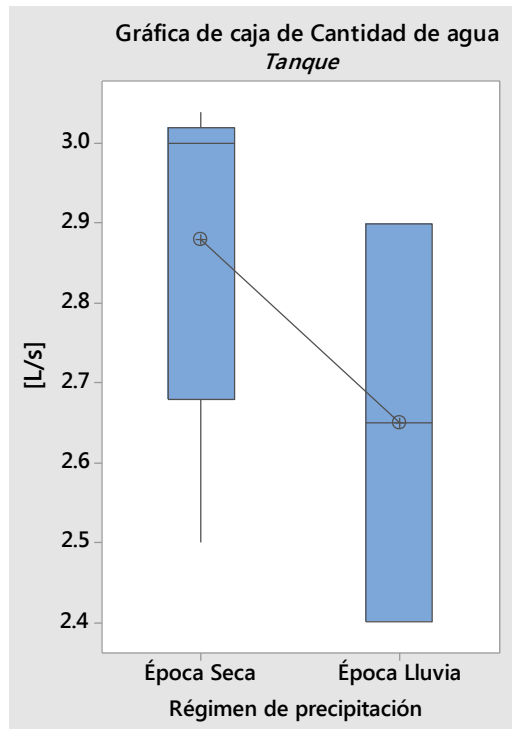
Gráfica 29. Caudal de acuerdo al régimen de precipitación en el tanque de almacenamiento

Por otro lado, en el tanque de almacenamiento, se evidenció un pequeño descenso del caudal captado en época lluviosa, debido principalmente a inconvenientes que se presentaron en campo para el aforo de la estructura en esta época (Gráfica 29).

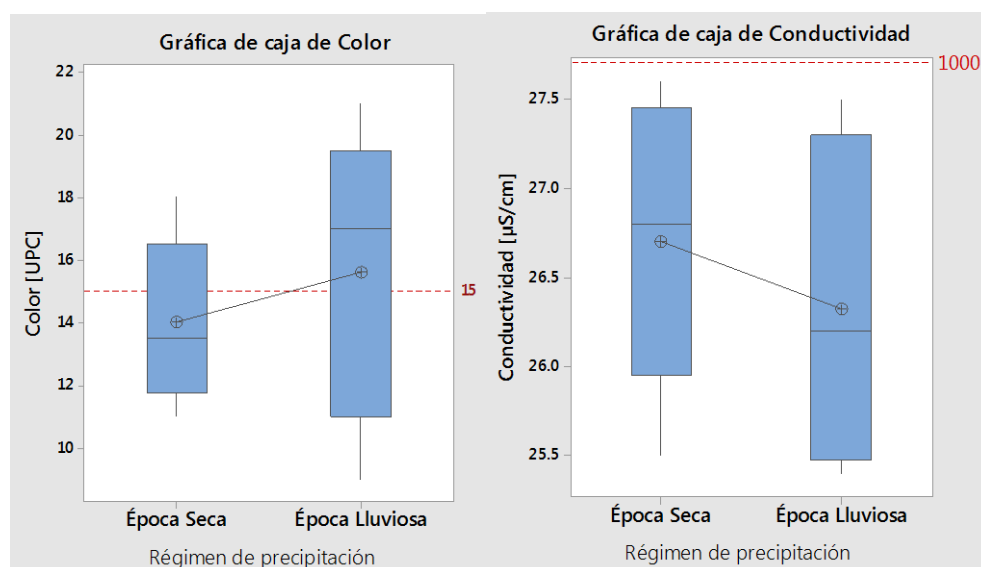
Gráfica 31 Color y Conductividad de acuerdo al régimen de precipitación en bocatoma.

La Gráfica 31 incluye el diagrama de caja que sintetiza el comportamiento de los parámetros Color y Conductividad en la bocatoma.
