# Informe de Calidad de Agua 2023

Subdirección de Ordenamiento y Planificación Integral del Territorio

Coordinación de Gestión de Conocimiento Ambiental

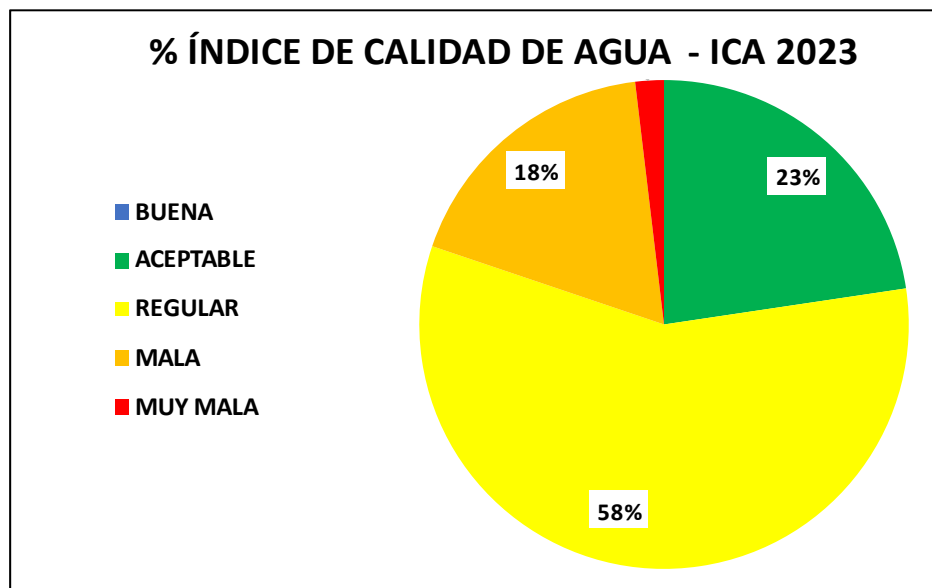
*Gráfica 1. Porcentaje de ICAS- 2022.*

La Gráfica 1 indica la distribución porcentual del índice de calidad de agua correspondiente a los ciento seis (106) puntos monitoreados en el año 2023. De lo anterior se determina que 23% de los puntos monitoreados (21 puntos) se encuentran con un ICA de categoría “ACEPTABLE”, un 58% de los puntos (66 puntos) como categoría “REGULAR”, un 18% (17 puntos) como categoría “MALA” y un 2% de los puntos (2 puntos) como categoría “MUY MALA”, siendo la categoría “REGULAR” la tendencia principal en la región, las cuales hipotéticamente podrían ser a causa de la ausencia de PTAR’s para el tratamiento de las cargas orgánicas receptadas por las principales fuentes hídricas en la jurisdicción. Hay que mencionar, además, los vertimientos generados por los diferentes sectores económicos formales y no formales que aún no cuentan con los respectivos tratamientos.

Con el fin de mostrar un compendio de los resultados de los ICAS generados en las campañas de monitoreo 2023 y el porcentaje de los mismos, se presenta la gráfica 1 que muestra la ubicación de los índices de calidad de los 106 puntos de monitoreo.

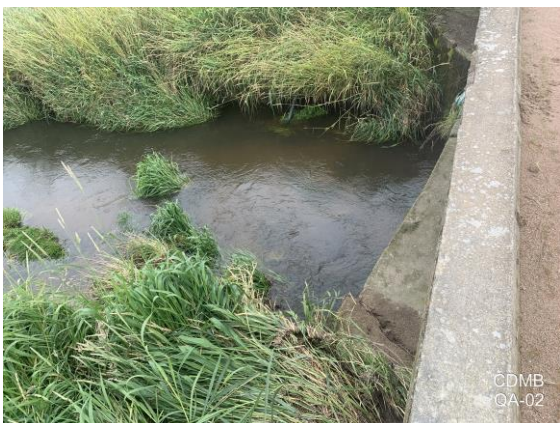
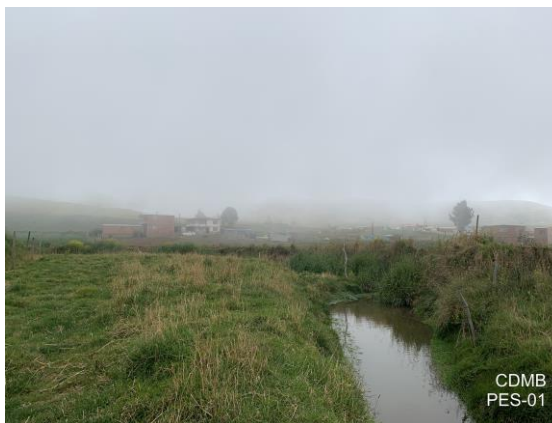
*Imagen 10. Monitoreo de corrientes, punto QA-02 / PES-01.*

En la zona de páramo se encuentran dos fuentes hídricas: La quebrada Arenales donde se hallan dos (2) puntos de monitoreo. El primero QA-02 denominado Arenales, está ubicado antes de las descargas de aguas residuales domesticas del corregimiento de Berlín y el segundo QA-01 llamado punto Berlín 1, situado aguas abajo del vertimiento del corregimiento de Berlín. Antes del punto QA-01, se incluyó el monitoreo de la quebrada Pescadero denominado PES-01 “Berlín Pescadero” el cual es un tributario de la quebrada arenas en el municipio de Berlín.

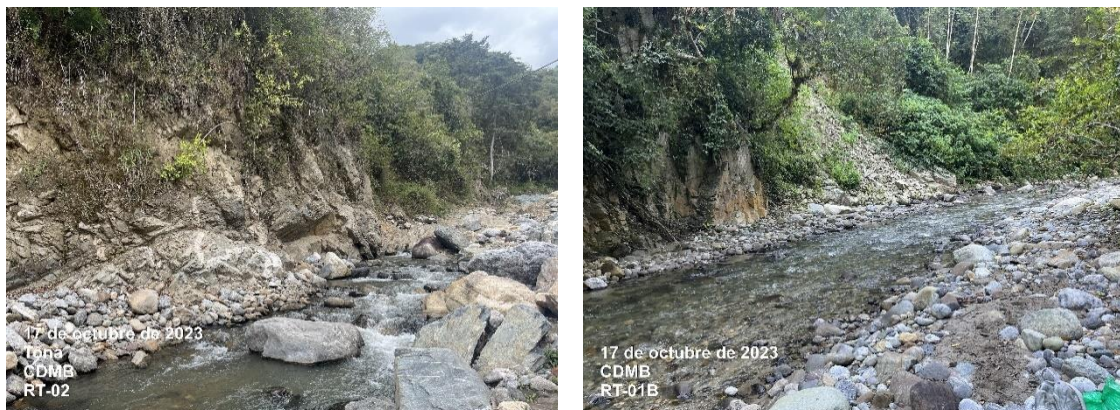
Imagen 14. Monitoreo de corrientes, punto RT-02 / RT-01B

Para el río Tona se definieron tres puntos de monitoreo (Mapa 144) que son RT-02 El Palmar, RT-01A Puente Tona y RT-01B Casa Hotel.
