# Informe de Calidad de Agua 2022

Subdirección de Ordenamiento y Planificación Integral del Territorio  
Gestión del Conocimiento Ambiental

**Marzo 4 de 2023, Bucaramanga – Colombia**

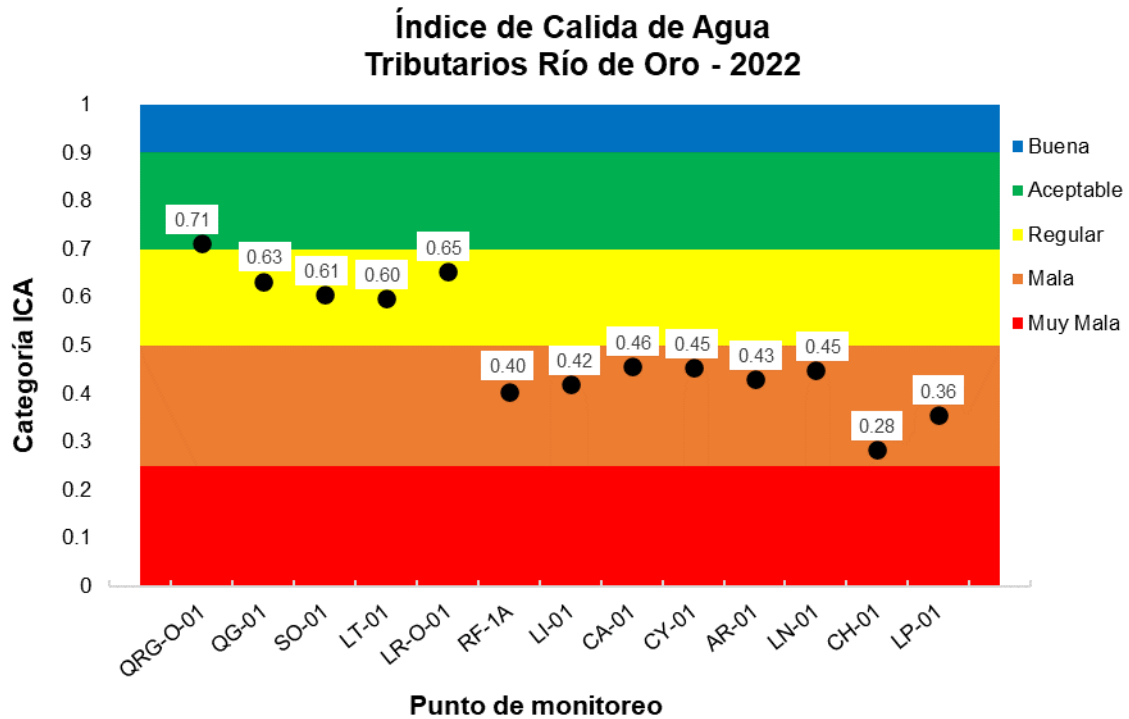
Gráfica 6. Índice de Calidad de Agua ICA - Tributarios Río de Oro. Fuente: CDMB

Los demás afluentes se clasificaron como: Categoría "Regular" para las Quebradas Grande (QG-01), Soratoque (SO-01), La Ruitoca (LR-O-01) y el río Lato (LT-01), y categoría "Aceptable" únicamente la quebrada el Rasgón (QRG-O-01). Ver tabla 15 y gráfica 6.

Por otra parte, la calidad del agua en la quebrada La Iglesia punto LI-01, ubicado antes de la confluencia de la quebrada con el río de Oro, tiene un ICA de categoría "MALA" en 2022 igual que en 2021; resultado que demuestra la carga contaminante que recibe de los vertimientos de las industrias y establecimientos ubicados en el sector de la autopista Bucaramanga – Girón.

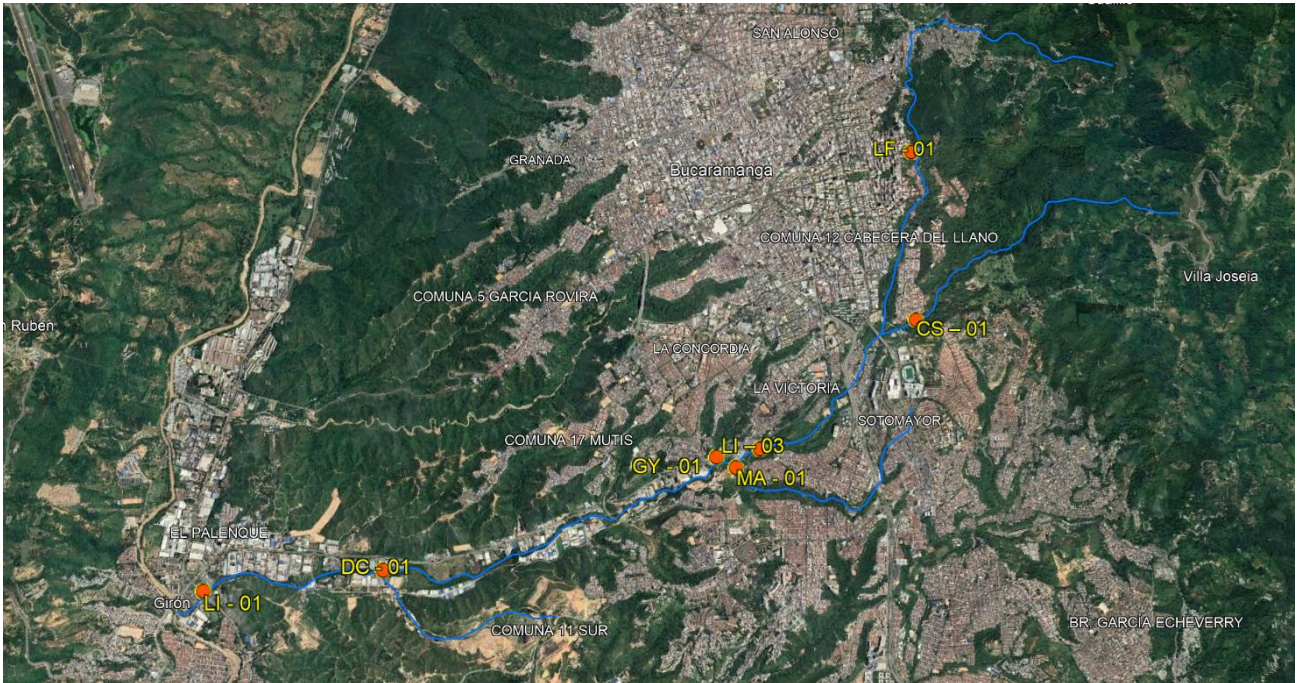
Imagen 4. Ubicación de puntos de monitoreo Sistema Iglesia

La quebrada La Iglesia está conformada por la confluencia de las Quebradas La Flora y La Cascada, donde se tiene el punto de monitoreo LF-01 y el punto CS-01 La Floresta respectivamente antes de la unión de estas fuentes. Asimismo, en el trayecto de la Iglesia se tienen ubicados dos puntos de monitoreo, el punto LI-01 denominado Puente Sena y LI-03 San Luís.

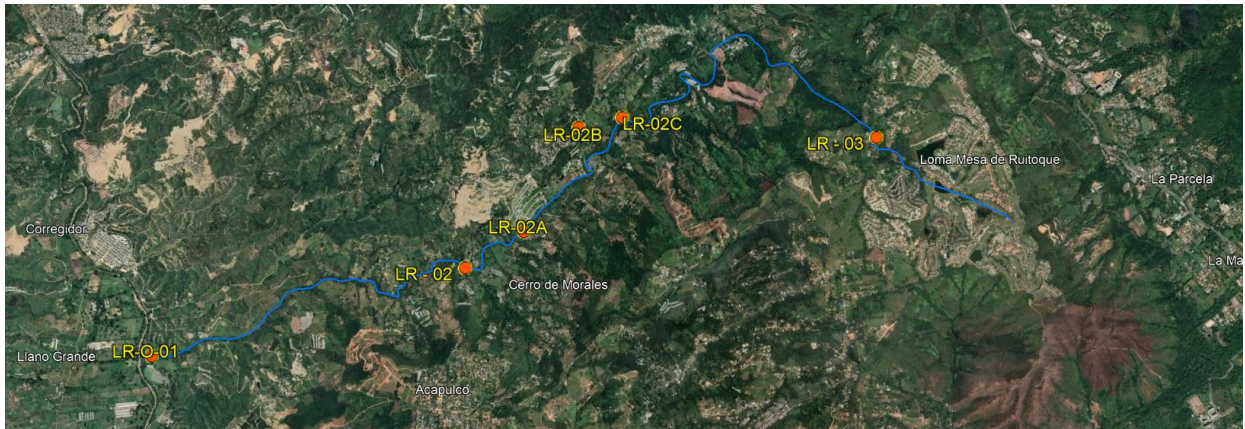
Imagen 8. Ubicación puntos de monitoreo Quebrada La Ruitoca

La quebrada La Ruitoca tiene su nacimiento en la mesa de Ruitoque, específicamente en el sector de Ruitoque Golf Country Club. A lo largo de su trayecto recibe vertimientos de sistemas de alcantarillado, empresas de sacrificio de aves y del sector agrícola. Su entrega al río de Oro se realiza en el sector de Girón aguas arriba del punto de monitoreo RO-04H. En la Q. La Ruitoca se monitorearon los puntos LR-03 Cañaveral, LR-02C Pollo Plus, LR-02B Acapulco, LR-02A EL Porvenir, LR-02 El Pílon, LR-O-01 La Ruitoca. La tabla 26, presenta los puntos y las campañas de monitoreo realizadas en la vigencia.

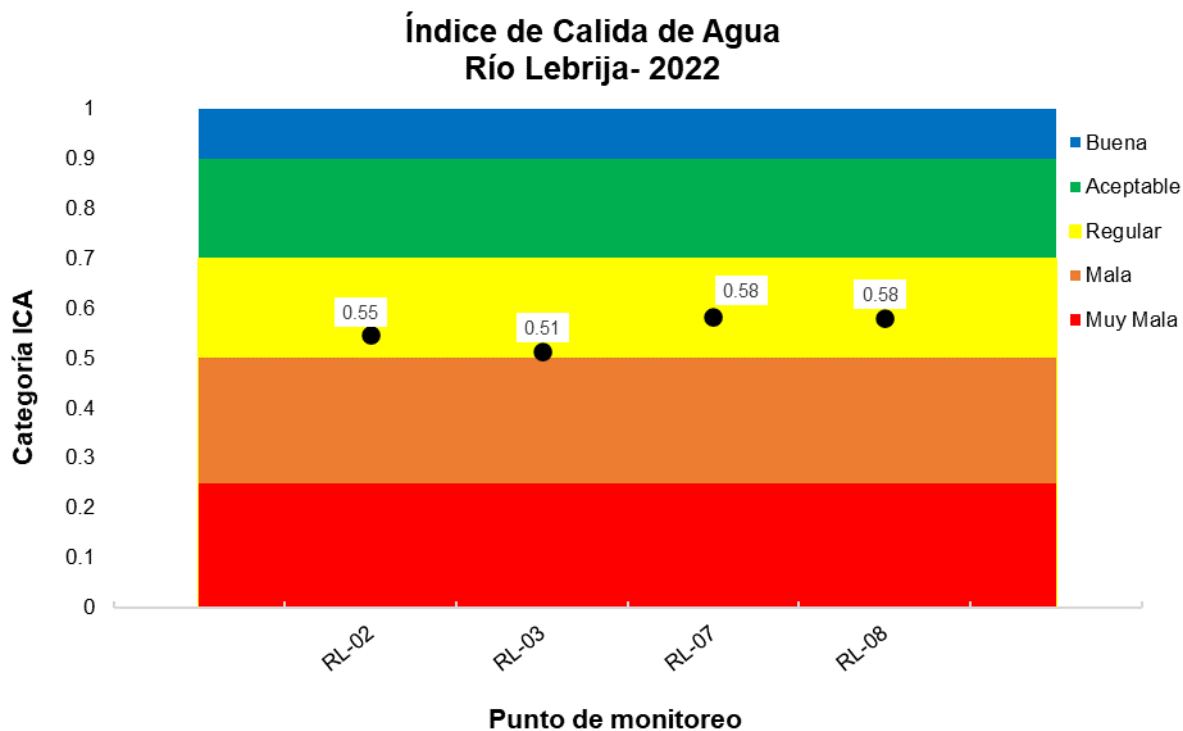
Gráfica 17. Índice de calidad de agua ICA - Río Lebrija. Fuente: CDMB

Teniendo en cuenta los resultados obtenidos en los históricos a partir de 2019, los cuatro (4) puntos monitoreados en el río Lebrija, RL-02, RL-03, RL-07, y RL-08 continúan presentando Índices de calidad en el rango “Regular”, consecuencia de su proximidad a los centros urbanos. Ver Tabla 30 y Gráfica 17.

Es importante tener en cuenta que el punto RL-03 Embalse, está muy próximo al descriptor de calidad "Mala" con respecto a los demás puntos monitoreados en 2022.

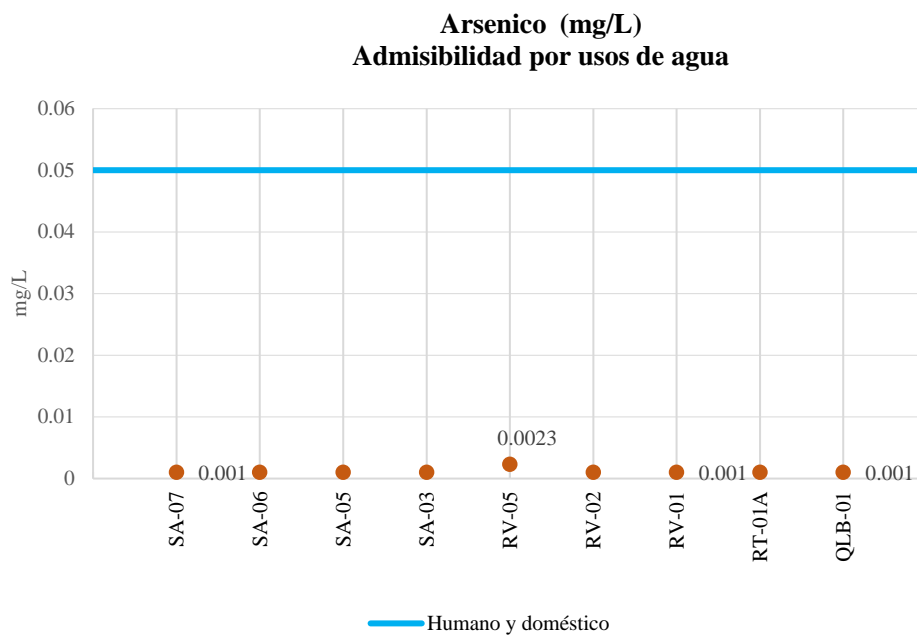
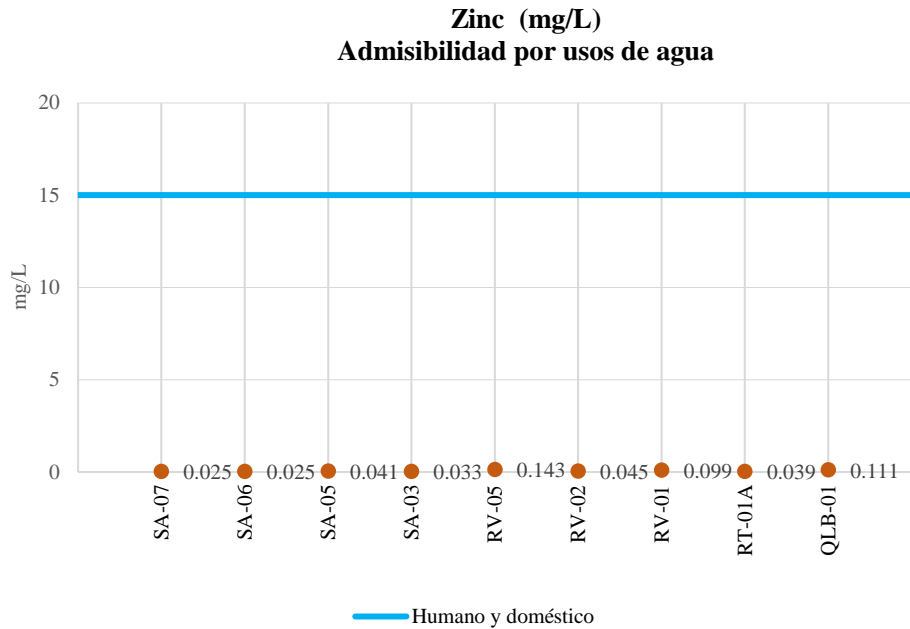
Gráfica 35. Cadmio en zona minera. Fuente CDMB

Gráfica 36. Arsénico en zona minera. Fuente CDMB

Gráfica 37. Zinc en zona minera. Fuente CDMB

Gráfica 38. Cobre en zona minera. Fuente CDMB

Gráfica 39. Cromo en zona minera. Fuente CDMB

Gráfica 40. Plomo en zona minera. Fuente CDMB

Como se presentan las gráficas 35, 36, 37, 38, 39 y 40 que muestran los resultados

de los metales Arsénico, Cadmio, Zinc, Cobre, Cromo y plomo se evidencia que estos metales cumplen con las concentraciones dispuestas en el decreto 1594 de 1984 para uso doméstico.

Con Relación al cromo y plomo, se determina los resultados son inferiores a 0,05 mg/L. Por otro lado, para las variables Aluminio, Hierro, Manganeso y Níquel no se encontraron valores admisibles para uso humano y doméstico en el Acuerdo N° 1075 de 2006 y Decreto 1594 de 1984, por consiguiente, se muestran las gráficas con los resultados obtenidos en 2022.

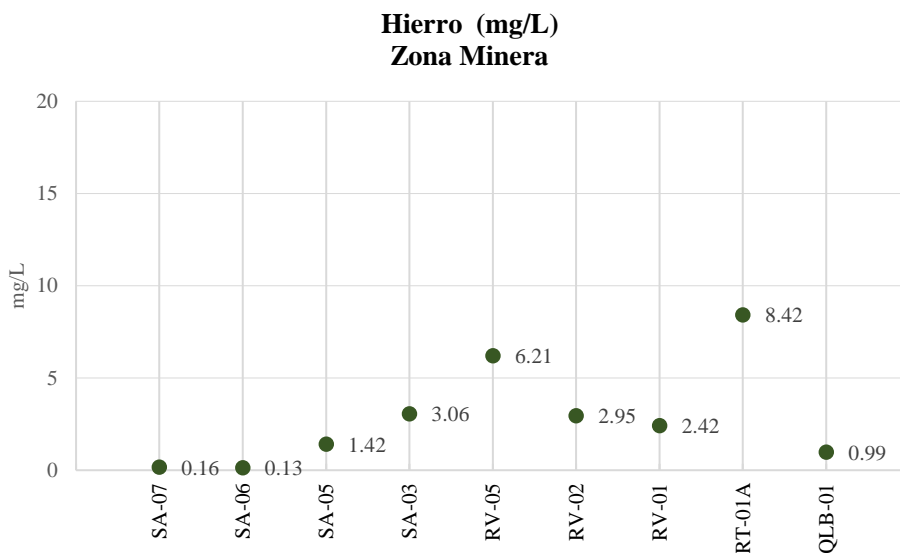
Gráfica 42. Hierro en zona minera. Fuente CDMB

En la determinación de hierro con respecto al año anterior se evidencio una disminucion de la concentracion en los puntos RV-05, RV-02 y QLB-01, sin embargo, se vieron incrementos significativos de concentraciones en los puntos SA-05, SA-03 y RT-01A con respecto al año 2021, principalmente en el punto RT-01A, el cual tenía una concentración de 0,1 mg/L en el 2021 y paso a 8,42 mg/L en el 2022.
