Informe de Recursos Naturales 2023

RED DE CALIDAD DE AGUA

Red de Calidad de Agua 2023

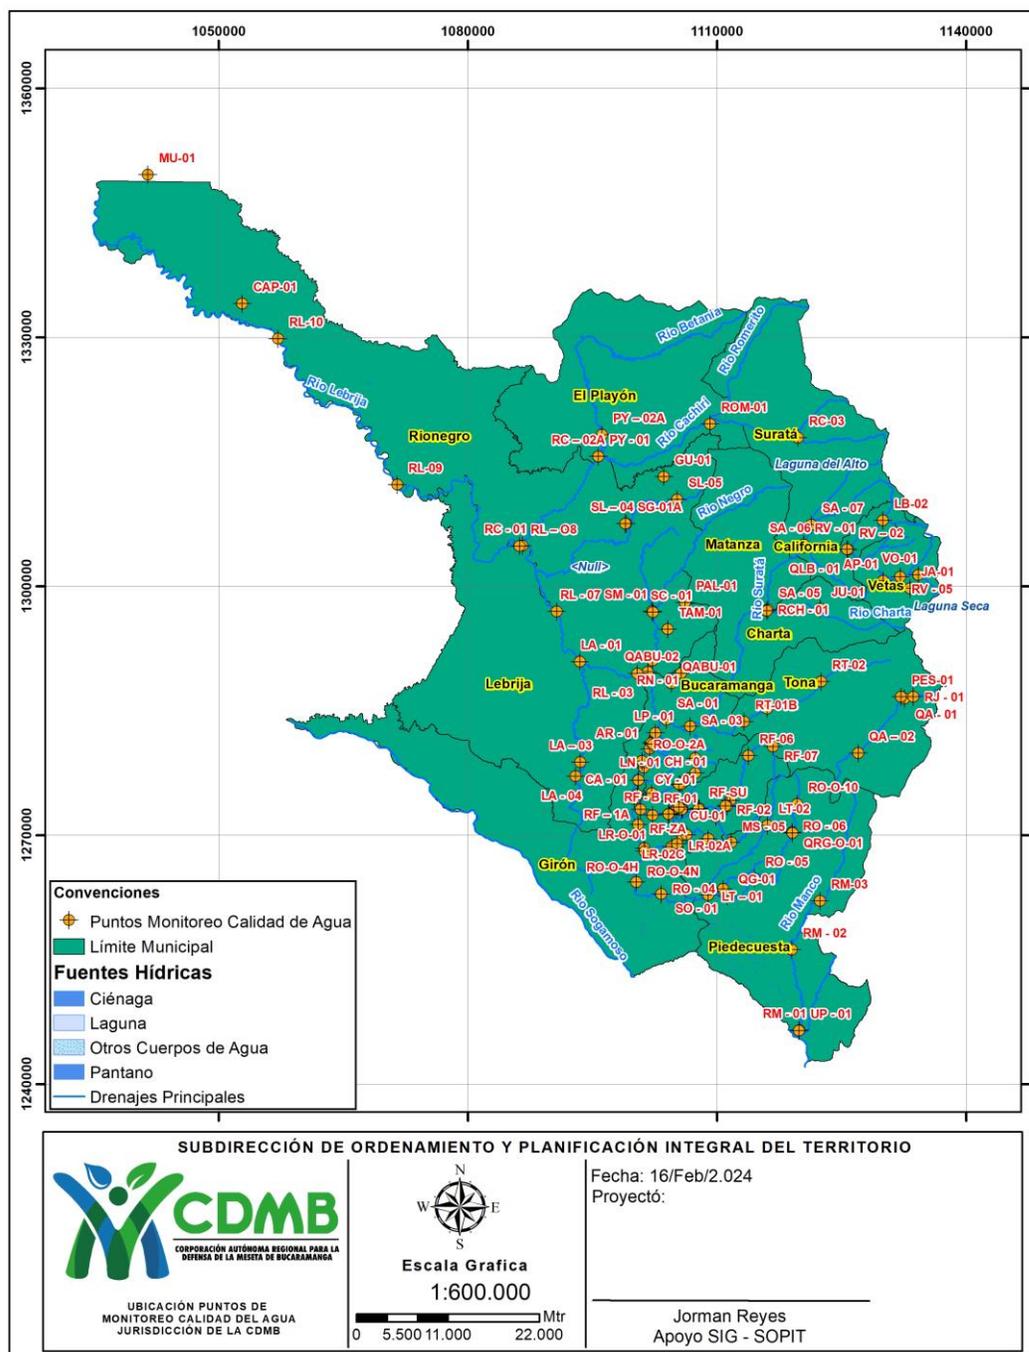
Mapa 1. Ubicación de puntos de monitoreo año 2023, Jurisdicción de la CDMB.

Nota: Ubicación de ciento seis (106) puntos de monitoreo localizados en las principales fuentes hídricas superficiales en la jurisdicción de la CDMB.

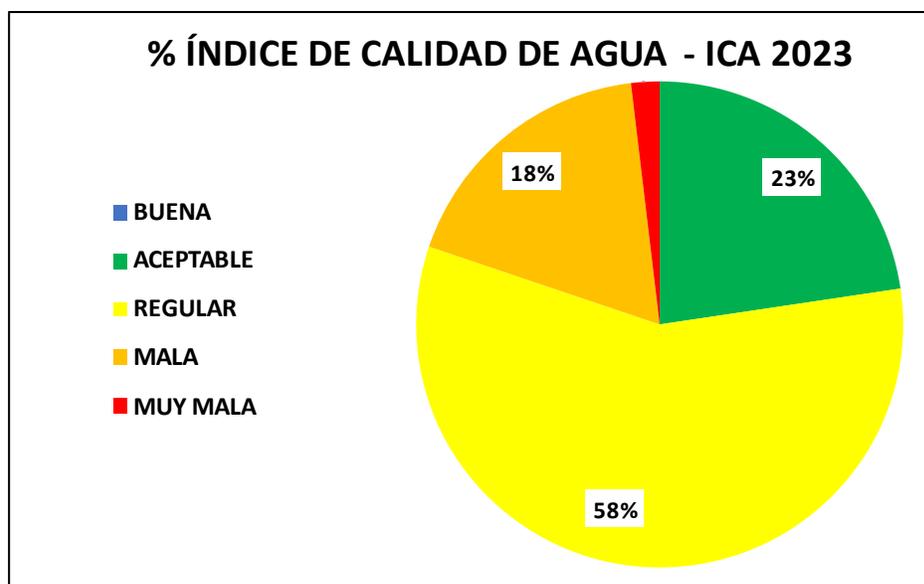
Gráfica 1. Porcentaje de ICAS- 2022.

La Gráfica 1 indica la distribución porcentual del índice de calidad de agua correspondiente a los ciento seis (106) puntos monitoreados en el año 2023. De lo anterior se determina que 23% de los puntos monitoreados (21 puntos) se encuentran con un ICA de categoría “ACEPTABLE”, un 58% de los puntos (66 puntos) como categoría “REGULAR”, un 18% (17 puntos) como categoría “MALA” y un 2% de los puntos (2 puntos) como categoría “MUY MALA”, siendo la categoría “REGULAR” la tendencia principal en la región, las cuales hipotéticamente podrían ser a causa de la ausencia de PTAR´s para el tratamiento de las cargas orgánicas receptadas por las principales fuentes hídricas en la jurisdicción. Hay que mencionar, además, los vertimientos generados por los diferentes sectores económicos formales y no formales que aún no cuentan con los respectivos tratamientos.

Con el fin de mostrar un compendio de los resultados de los ICAS generados en las campañas de monitoreo 2023 y el porcentaje de los mismos, se presenta la gráfica 1 que muestra la ubicación de los índices de calidad de los 106 puntos de monitoreo.

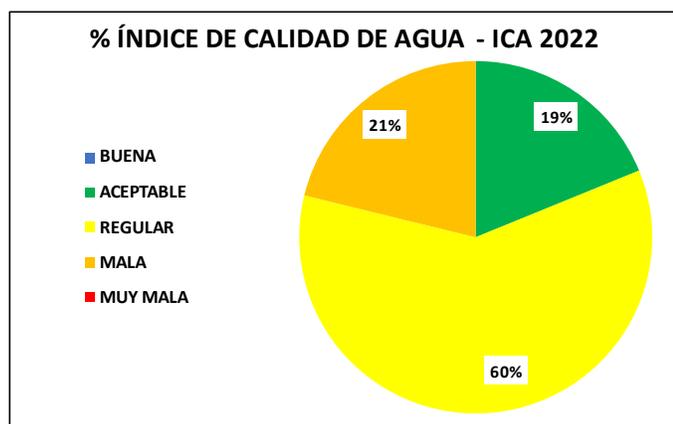
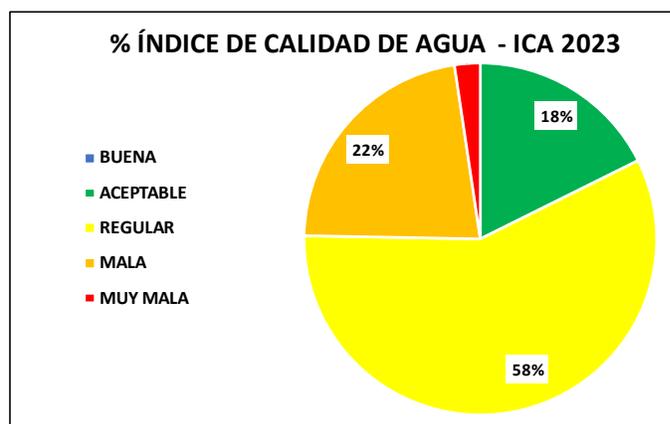
Gráfica 2. Índices de Calidad de Agua 2023 de los 85 puntos monitoreados del 2022 *Gráfica 3. Índices de Calidad de Agua 2023 de los 85 puntos monitoreados del 2022*

En la Tabla 11, se presenta la comparación de los ICAS correspondientes a ochenta y cinco puntos (85) de monitoreo comunes para los años 2022 y 2023, donde se evidencia un comportamiento similar del porcentaje de índices de calidad en las respectivas categorías en los dos años, sin embargo, es de resaltar el dos (2) por ciento que se ubica en la categoría “Muy Mala” y que no se había presentado en los años anteriores.

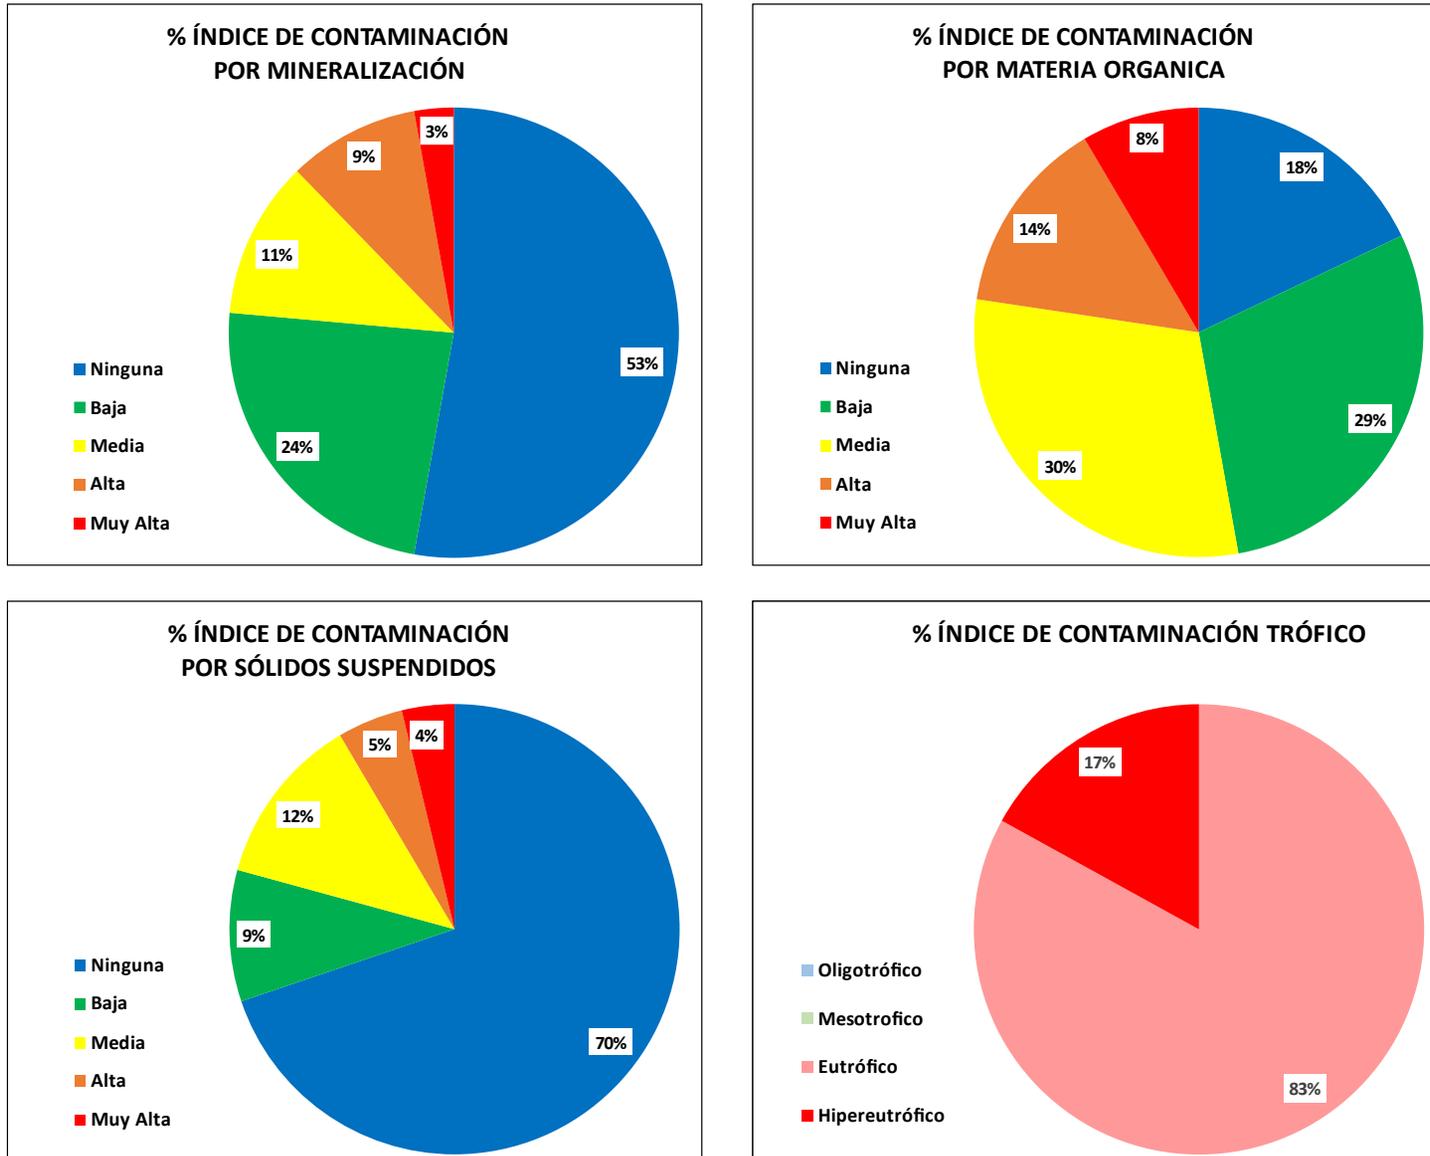
Gráfica 4. Porcentaje de Índices de Contaminación -2023.

Los resultados obtenidos para los diferentes de índices de contaminación ICO`S en los monitoreos realizados en el año 2023, se pueden observar en la tabla 12, donde se muestra la categoría para cada uno de los puntos de monitoreo. Adicionalmente la gráfica 4, presenta los porcentajes de distribución de cada índice de contaminación.

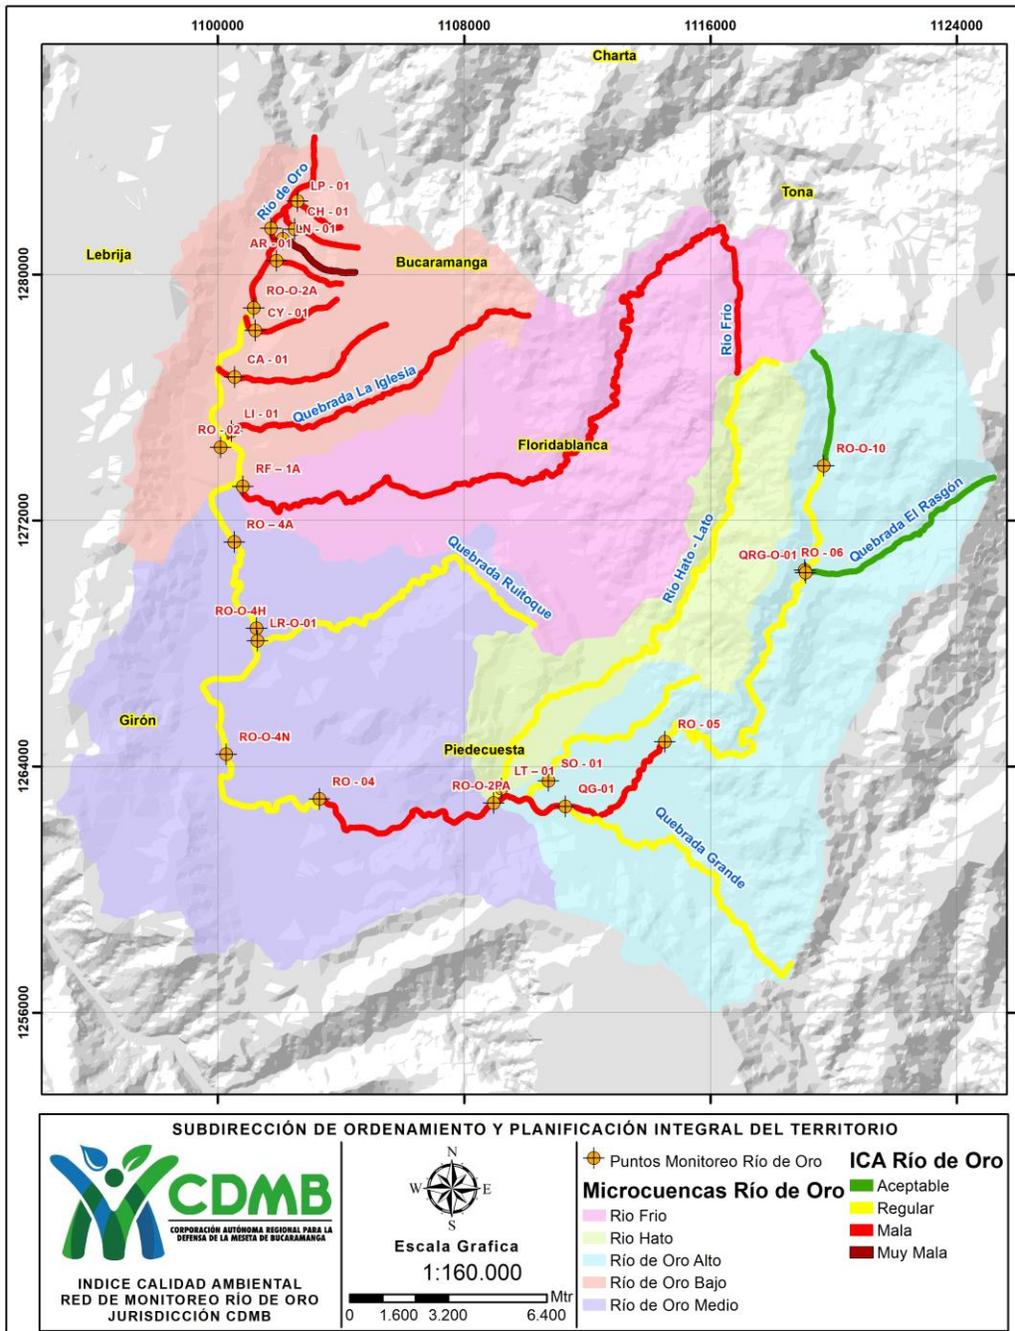
Mapa 2. Ubicación puntos de monitoreo Río de Oro y sus Tributarios

La fuente hídrica del río de Oro tiene once (11) puntos de monitoreo a lo largo de toda su corriente, iniciando en el punto RO-O-10 en la cabecera del río, luego el punto RO-06 ubicado aguas arriba del casco urbano de Piedecuesta conocido como "Rasgón" ubicado 70 mt después de la finca El Rasgón propiedad de la CDMB, seguido por RO-05 el "Conquistador" localizado antes del municipio de Piedecuesta. Posteriormente continua el punto RO-O-2PA dispuesto en la vereda Malpaso, el cual ya lleva la contaminación domestica del pueblo de Piedecuesta, para continuar con RO-04 punto de monitoreo "Palogordo" colocado antes de la derivación de la cárcel Palogordo, y posteriormente el punto RO-O-4N situado en la vereda Chocoa, seguido por RO-O-4H ubicado en la vereda Barbosa y luego se llega a "Bahondo" punto RO-4A localizado antes del área urbana del municipio de Girón. Se continua el monitoreo en el punto RO-02 después de la confluencia de este con la quebrada la Iglesia en el distrito cuatro (4) conocido como "Carrizal", para continuar con el punto RO-O-2A que lleva las aguas de la quebrada Cuyamita y Chimita, para finalizar en el punto RO-01, sitio conocido como "Puente Nariño" antes de la confluencia con el rio Surata, pero después del vertimiento de las quebradas de la escarpa occidental.

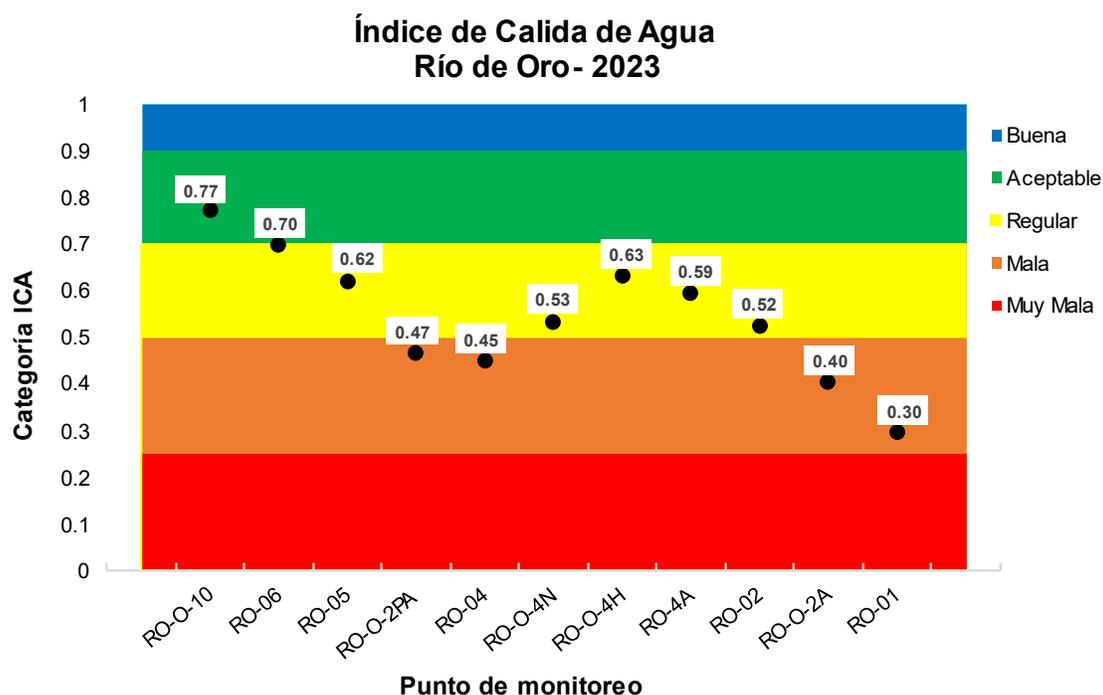
Gráfica 5. Índice de Calidad de Agua – ICA, Río de Oro 2023 -

El comportamiento de la calidad observado en las dos (2) campañas de monitoreo en el río de Oro, se observa algunos cambios en los ICAS con respecto al año 2022. El primer punto RO-O-10 permanece en calidad “Aceptable”, siendo el punto más alto, cercano a su nacimiento. Luego se presenta una disminución de la calidad en el punto RO-06 donde pasa a “Regular” pero muy cerca del umbral del cambio de criterio, posiblemente por vertimientos de las fincas aledañas a la fuente hídrica, en el punto RO-05 ubicado en la bocatoma de la PTAP de Piedecuesta el ICA permanece en la categoría “Regular”, por incremento de la relación de Nitrógeno total con respecto al

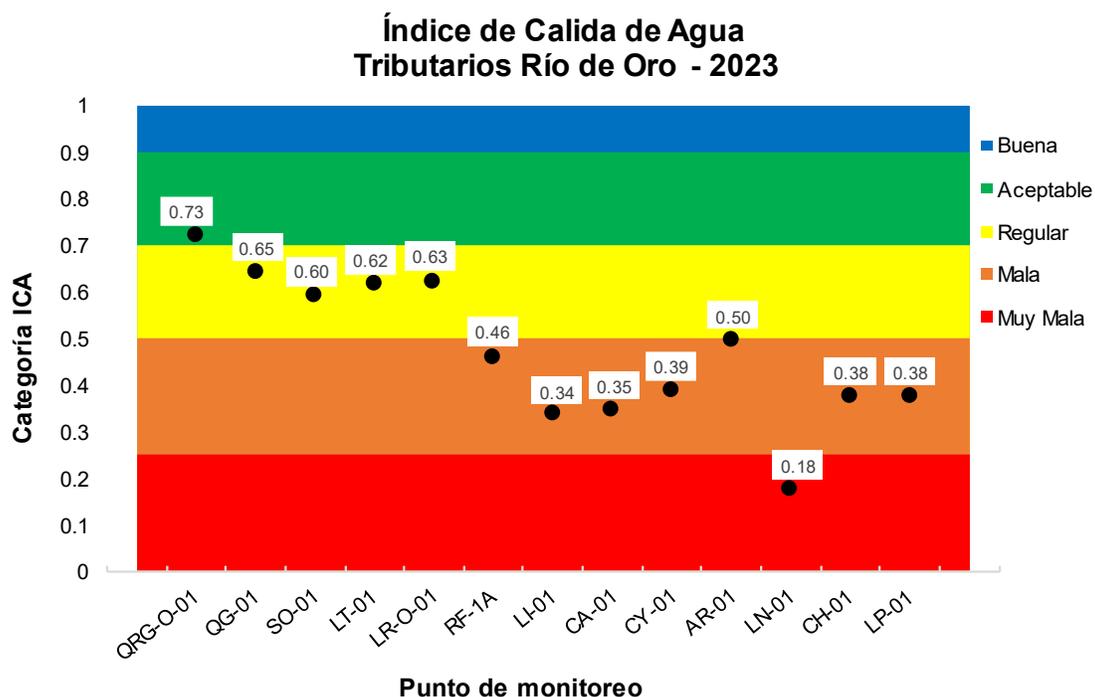
Gráfica 6. Índice de Calidad de Agua ICA – Tributarios Río de Oro.

Los demás afluentes se clasificaron como: Categoría “Regular” para las Quebradas Grande (QG-01), Soratoque (SO-01), La Ruitoca (LR-O-01) y el río Lato (LT-01). Ver tabla 15 y gráfica 6.

Es importante tener en cuenta que, en el histórico de los monitoreos de calidad del agua, nunca se había presentado una categorización de “muy mala” para el punto de la Quebrada Las Navas (LN-01). Se debe realizar un seguimiento a los vertimientos sobre la fuente, ya que la calidad del punto decayó significativamente en el valor del ICA con un puntaje previo para el año 2022 de 0.45 a un puntaje de 0.18 en el cálculo del ICA.

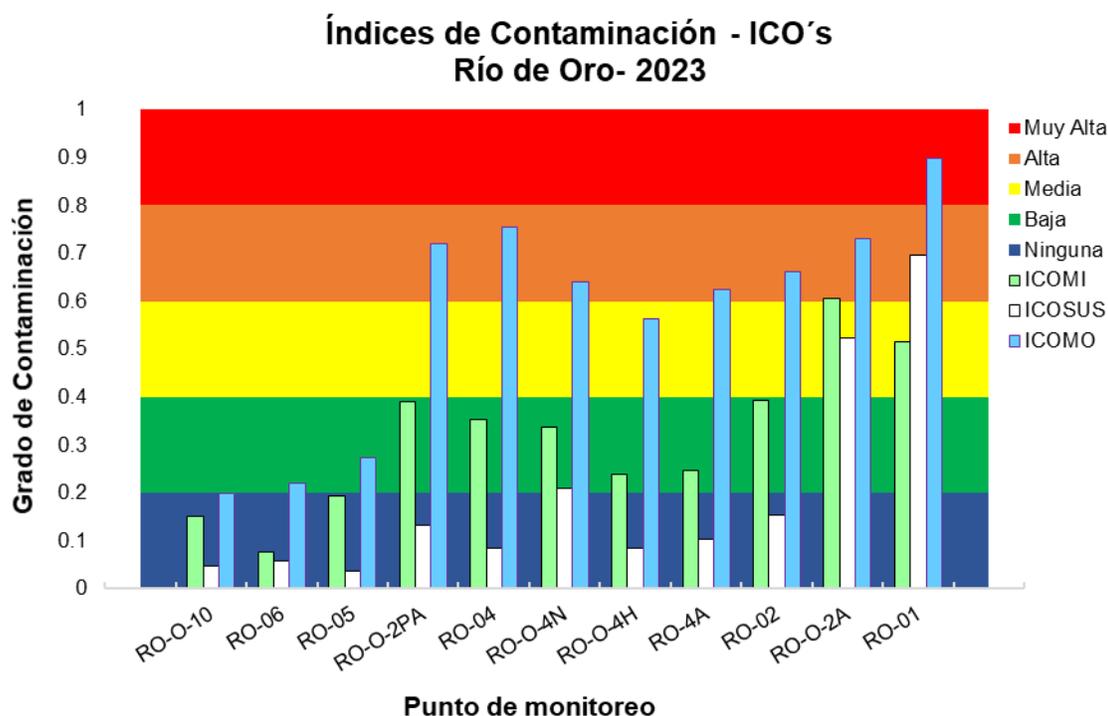
Gráfica 7. Índices de Contaminación – Río de Oro 2023.

Los índices de contaminación ICOMI, ICOMO e ICOSUS en los puntos RO-O-10 a RO-05 presentan categoría de “Ninguna” y “Baja” contaminación. Estos criterios desmejoran a medida que la fuente hídrica atraviesa la zona urbana de Piedecuesta y en el trayecto recibe los diferentes vertimientos no domésticos que lo contaminan, por lo que el índice de contaminación por materia orgánica ICOMO llega a “Muy Alto”, luego se recupera un poco en el tramo RO-O-4H, para degradarse nuevamente en el tramo RO-4^a hasta RO-01 llegando a la contaminación más alta. A diferencia de lo reportado en el informe del año 2022, se debe hacer seguimiento principalmente entre el punto RO-O-2^a y RO-01, ya que decae el índice significativamente, y podría presuntamente estar correlacionado a la caída del ICA que se presentó con el punto de la quebrada Las Navas (LN-01).

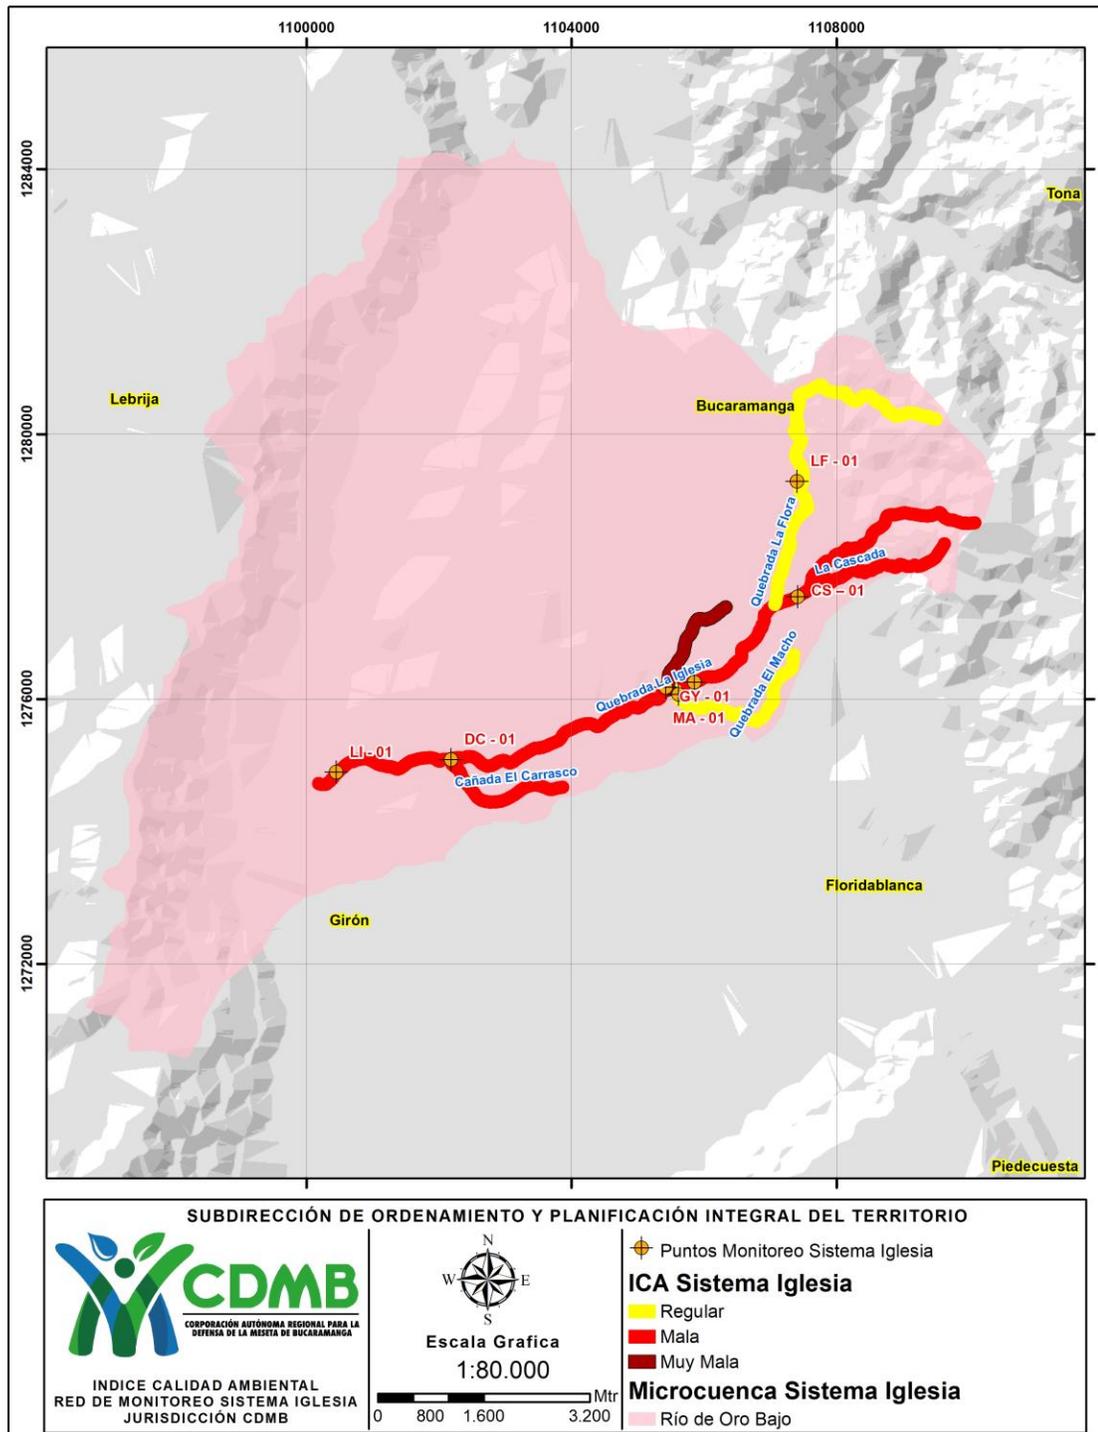
Mapa 3. Ubicación de puntos de monitoreo Sistema Iglesia

La quebrada La Iglesia está conformada por la confluencia de las Quebradas La Flora y

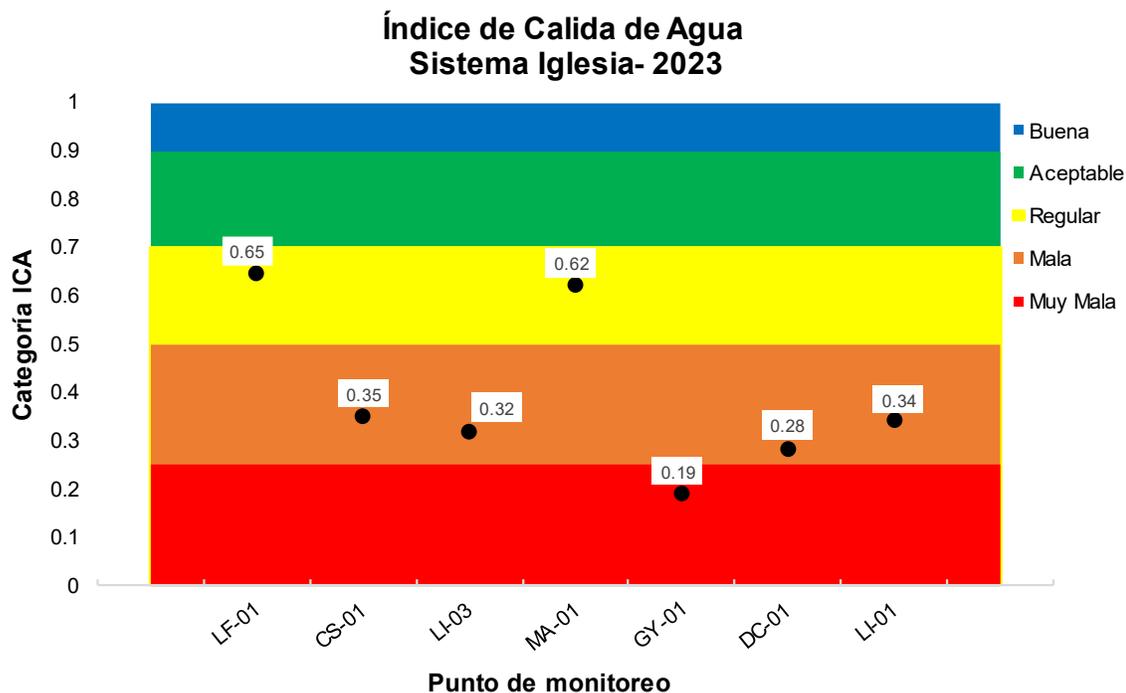
Gráfica 9. Índice de Calidad de Agua ICA - Sistema Iglesia.

Los puntos de monitoreo ubicados sobre la quebrada La Iglesia (LI-03, LI-01) y los puntos sobre la quebrada El Carrasco (DC-01) y La Cascada (CS-01) presentaron un Índice de Calidad de Agua en la categoría “Mala”, en cuanto al punto GY-01 sobre la Quebrada La Guacamaya, este se ubicó en ICA “Muy Mala”, la categoría más baja en el indicador debido a que presentó un valor de pH muy alto, oxígeno disuelto muy bajo, alta concentración de sólidos suspendidos y una baja relación entre el nitrógeno y fósforo; y las quebradas La Flora y El Macho se ubicaron en la categoría “Regular” como se observa en la gráfica 9.

A diferencia del año 2022, se observó la desmejora del ICA con respecto a los puntos CS-01 el cual estaba en calidad “Regular” y bajo a “Mala”, y el punto GY-01 que se encontraba en calidad “Mala” y paso a “Muy Mala”.

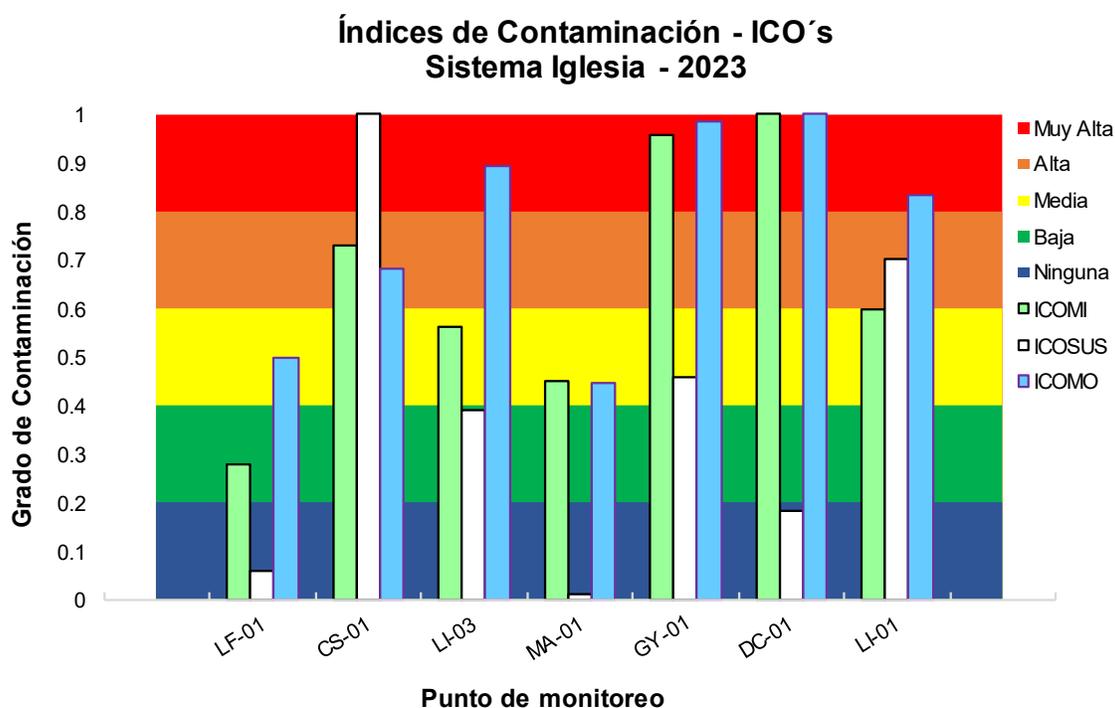
Gráfica 10. Índices de Contaminación 2023 - Sistema Iglesia.

Es de resaltar que solo se presentó mejora en el índice de contaminación ICOMI para el punto LF-01 y LI-01, por lo que es importante hacer seguimiento y proponer acciones que mantengan los índices de contaminación controlados para mantener estos dos puntos, y mejorar las demás fuentes hídricas evaluadas.

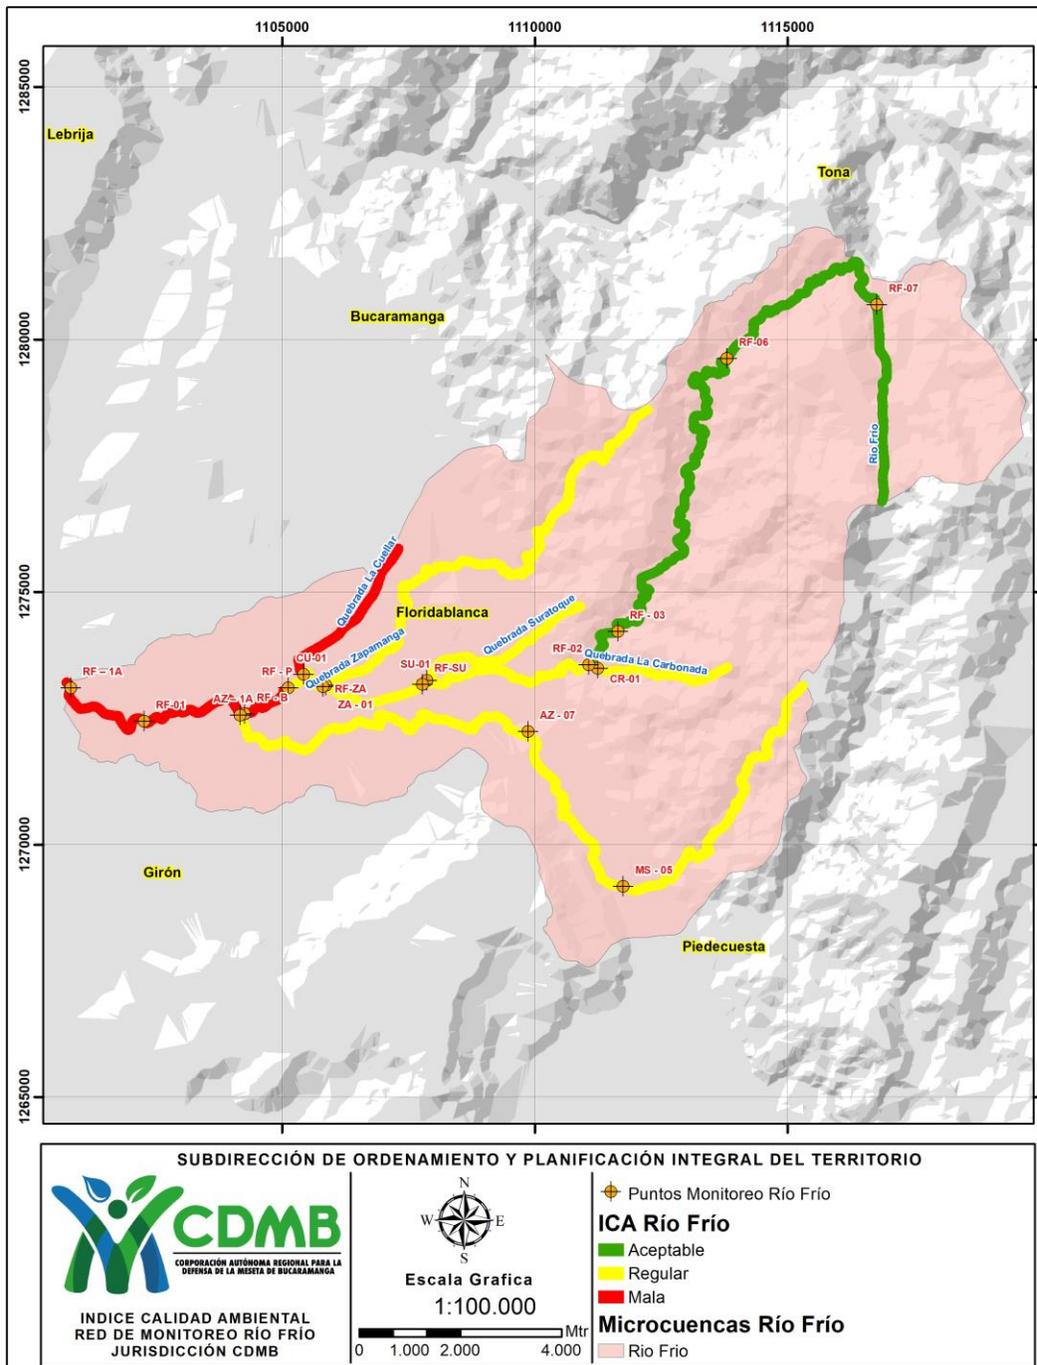
Mapa 4. Ubicación puntos de monitoreo Río Frío y tributarios

El Río Frío es un afluente importante del río de Oro, y cuenta con diez (10) puntos de monitoreo que inician en la parte alta del río con el punto RF-07 “La Truchera”, luego se evalúa el punto RF-06 ubicado en el puente San Ignacio, pasando por el RF-03, 800 metros aproximadamente río arriba de la finca la esperanza (Floridablanca), se analiza posteriormente el punto RF-02 antes de recibir el afluente de la quebrada Carbona (CR-01), siguiente al punto anterior se evalúa el punto RF-SU “Zona refrescante” que se caracteriza en estar ubicado en el municipio de Floridablanca (Zona urbana) antes de recibir el afluente del punto SU-01 quebrada Suratoque; se continúa el recorrido al punto RF-ZA Campestre R.F., antes de recibir la descarga de la quebrada Zapamanga. Continuando el recorrido se monitorea el punto RF-P El Pórtico, ubicado posteriormente de recibir la corriente hídrica del punto CU-01 quebrada Cuellar, y a su vez antes de llegar a la Planta de Tratamiento de Aguas Residuales - PTAR de Río Frío (donde se trata el 100% de las aguas residuales del municipio de Floridablanca y el 11% de la zona sur de Bucaramanga). Luego de este punto la corriente de Río Frío pasa por el punto de monitoreo RF-B “El Caucho” (antes de la confluencia con la Quebrada Aranzoque AZ-01), continuando su recorrido al punto RF-01 Anillo Vial, antes del ingreso al casco urbano de Girón y finalmente se reciben descargas domésticas para terminar en el punto RF-1A “Caneyes” situado antes de la confluencia con Río de Oro.

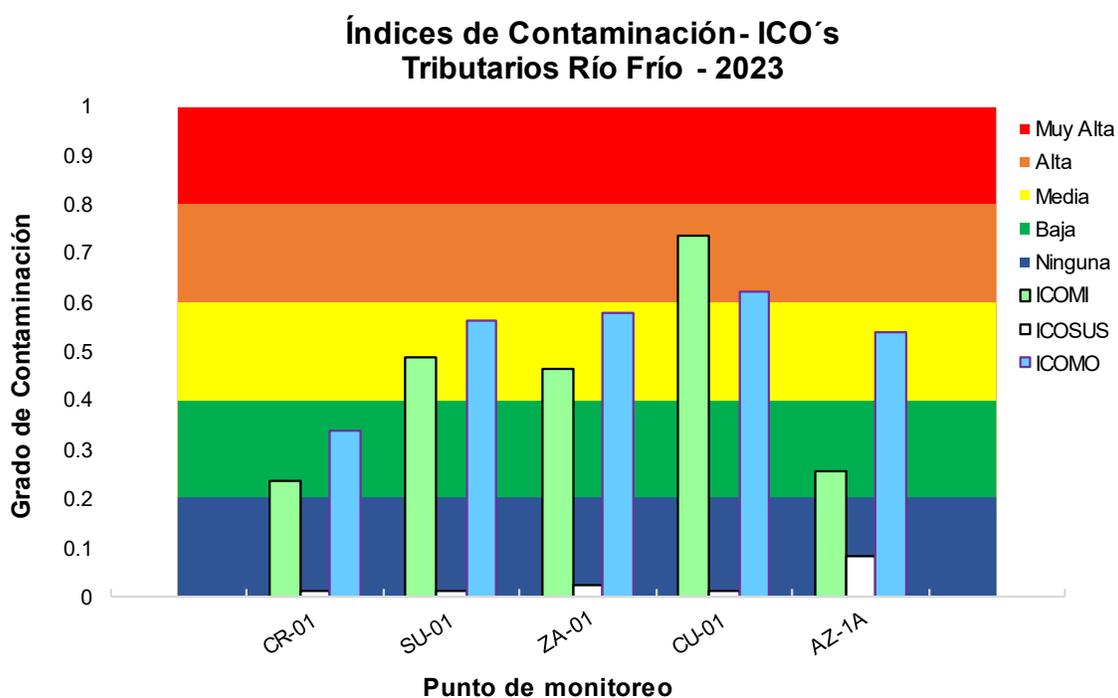
Gráfica 14. Índices de Contaminación – Tributarios Río Frío.

En relación con los índices de contaminación de los tributarios del río Frío, los cuales se exponen en la tabla 25, y gráfica 14, tenemos que el ICOMO nos muestra la degradación de la fuente por materia orgánica en la quebrada Cuellar con criterio de "ALTA" contaminación, mientras las demás se ubican en categorías de "Alta" y "Media" contaminación, el índice ICOMI mostró los mismos criterios de contaminación que el ICOMO. A diferencia del año 2022 el ICOMO mejoró en los puntos SU-01 y ZA-01, pero decayó en el punto CU-01 el cual tenía un ICOMO de contaminación "Baja".

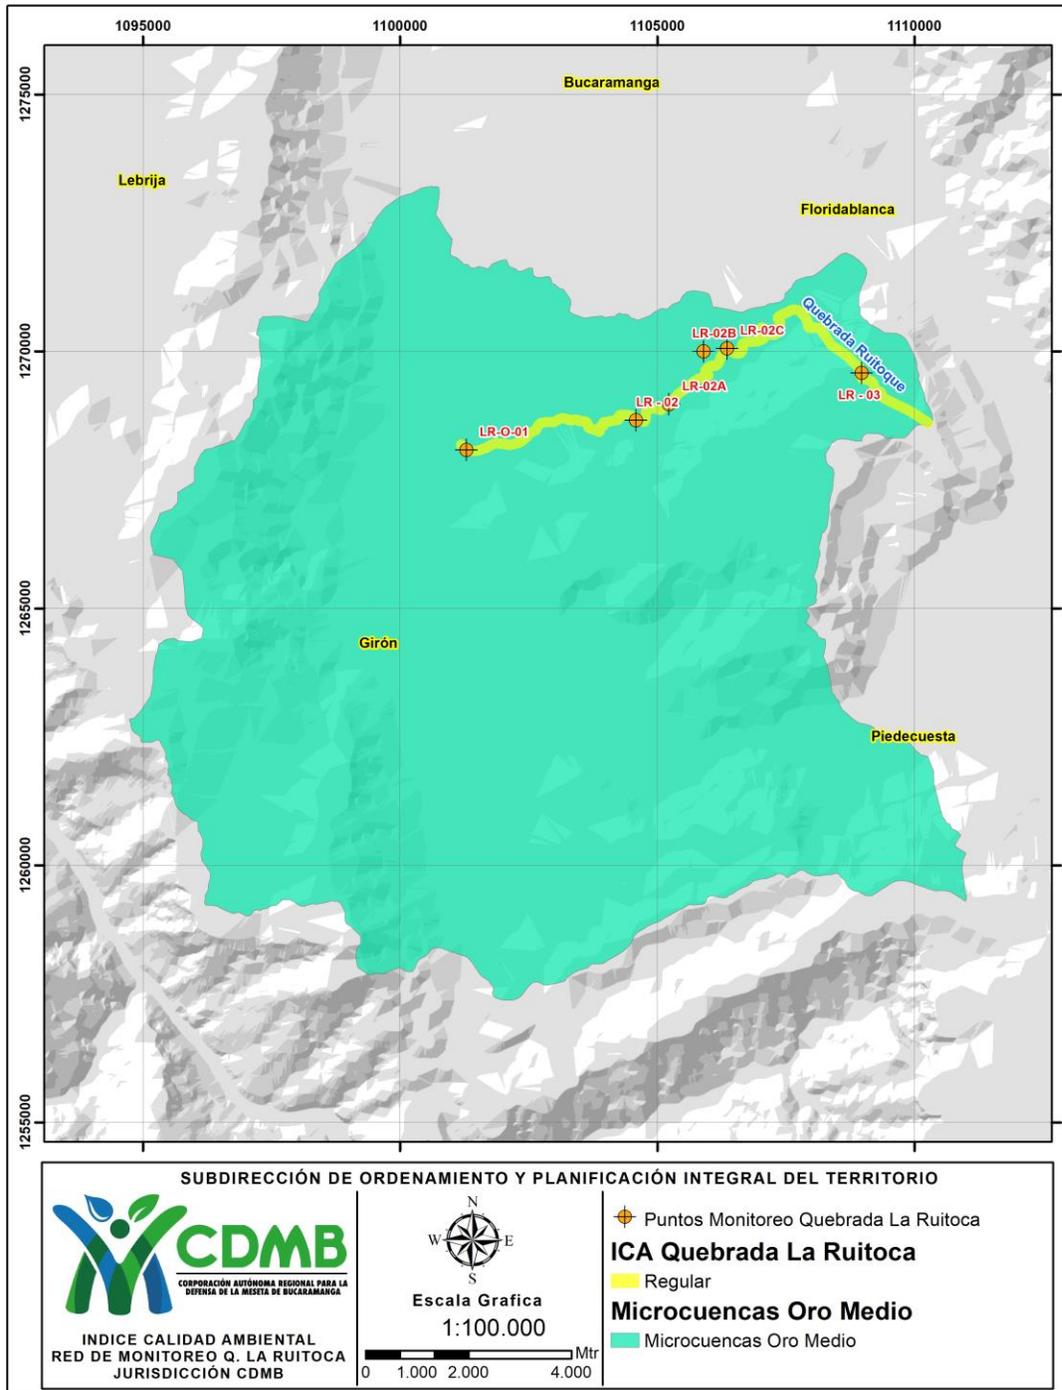
Mapa 5. Ubicación puntos de monitoreo Quebrada La Ruitoca

La quebrada La Ruitoca tiene su nacimiento en la mesa de Ruitoque, específicamente en el sector de Ruitoque Golf Country Club. A lo largo de su trayecto recibe vertimientos de sistemas de alcantarillado, empresas de sacrificio de aves y del sector agrícola. Su entrega al río de Oro se realiza en el sector de Girón aguas arriba del punto de monitoreo RO-04H. En la Q. La Ruitoca se monitorearon los puntos LR-03 Cañaverall, LR-02C Pollo Plus, LR-02B Acapulco, LR-02A EL Porvenir, LR-02 El Pilón, LR-O-01 La Ruitoca. La tabla 26, presenta los puntos y las campañas de monitoreo realizadas en la vigencia.

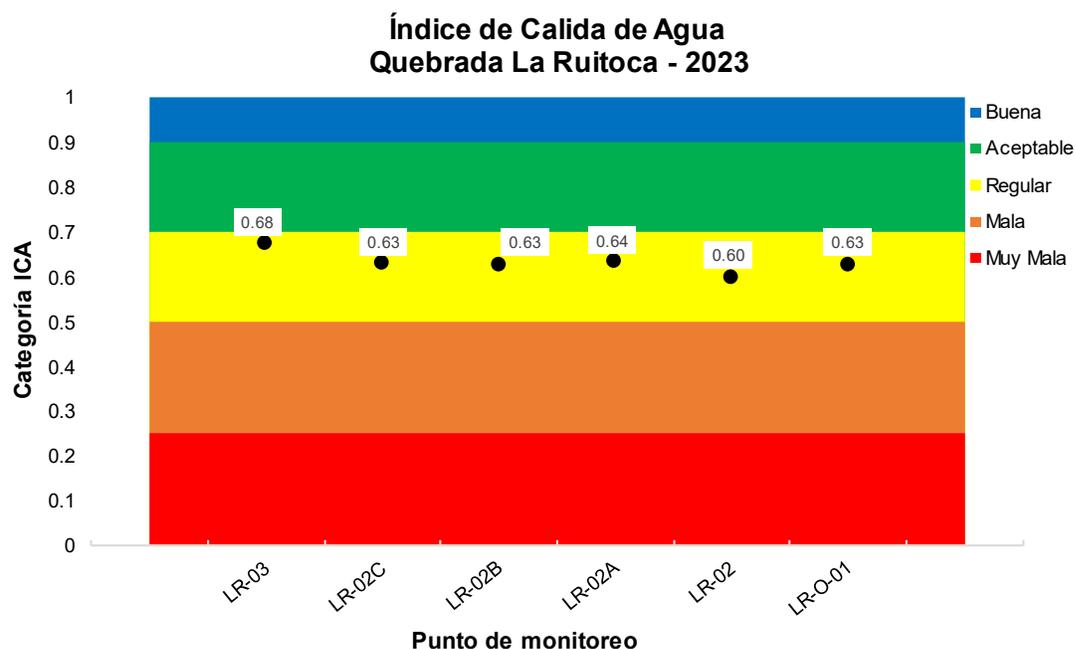
Gráfica 15. Índice de Calidad de Agua ICA – Quebrada La Ruitoca.

Con respecto a la quebrada La Ruitoca, los seis (6) puntos monitoreados a lo largo de la corriente, presentados en la tabla 27 y gráfica 15, mostraron Índices de Calidad- ICA “REGULAR” ya que atraviesa y/o pasan próximas a diferentes zonas que están urbanizadas. Los códigos de los puntos son: LR-03 Cañaveras, LR-02C Pollo Plus, LR-02B Acapulco, LR-02A El Porvenir, LR-02 El Pilón, y LR-O-01 La Ruitoca. Con respecto al año 2022, los ICAS se mantienen, no se han generado cambios significativos en el tiempo.

SITIO DE MUESTREO	PUNTO	ICA 2023	CALIDAD
QUEBRADA LA RUITOCA	LR-03	0.68	REGULAR
	LR-02C	0.63	REGULAR
	LR-02B	0.63	REGULAR
	LR-02 ^a	0.64	REGULAR
	LR-02	0.60	REGULAR
	LR-O-01	0.63	REGULAR

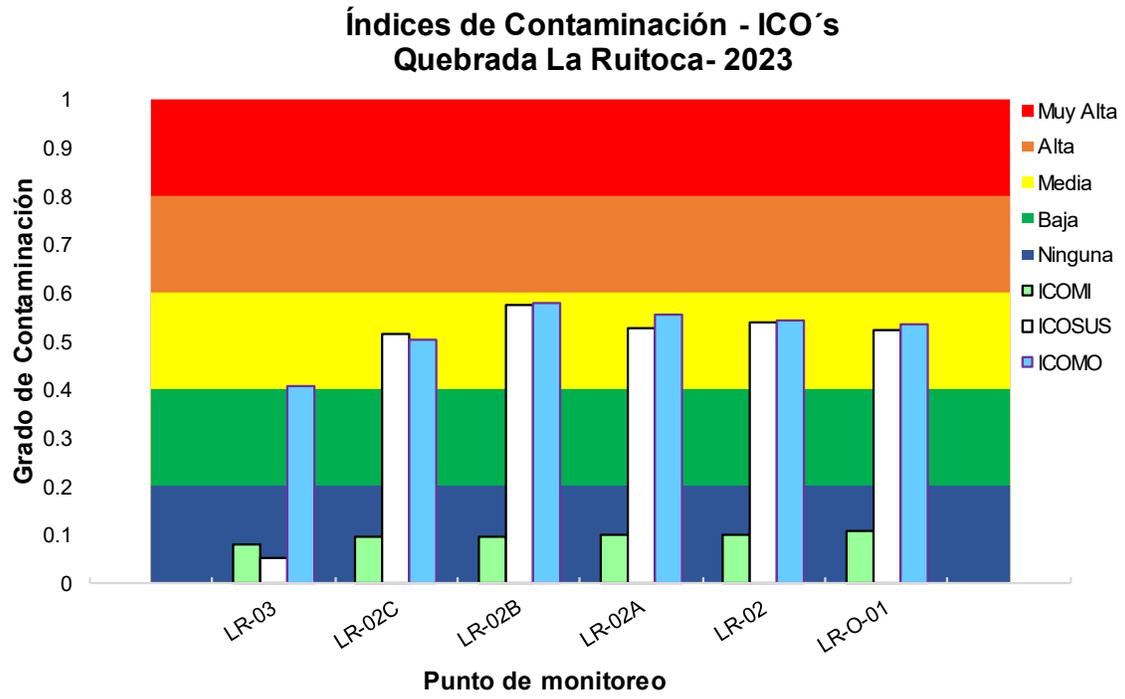
Gráfica 16. Índices de Contaminación – Quebrada La Ruitoca.

SITIO DE MUESTREO	PUNTO	ICOMI	ICOMO	ICOSUS	ICOTRO
QUEBRADA RUITOCA	LR-03	0.08	0.41	0.05	0.09
	LR-02C	0.10	0.50	0.51	0.50
	LA LR-02B	0.10	0.58	0.57	0.43
	LR-02A	0.10	0.56	0.53	0.45
	LR-02	0.10	0.54	0.54	0.41
	LR-O-01	0.11	0.53	0.52	0.52

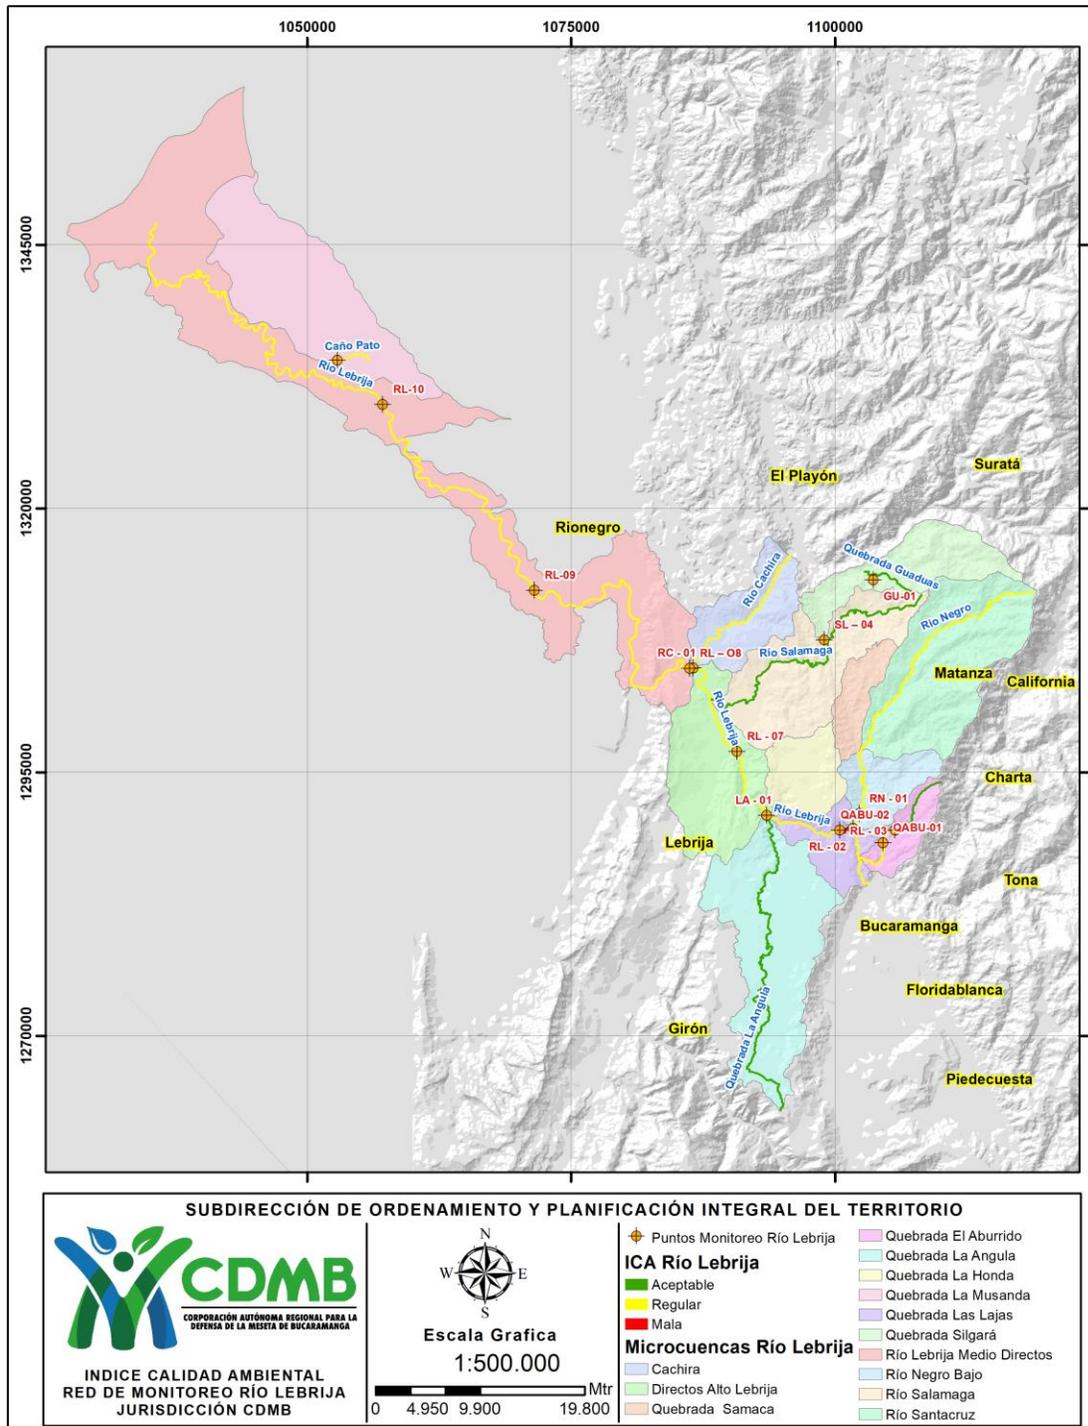
Mapa 6. Ubicación de puntos de monitoreo Río Lebrija

El río Lebrija se forma por la confluencia entre el río Surata y el río de Oro y fluye hacia el norte a través de los municipios de Girón, capital de Santander Bucaramanga, Lebrija y Sabana de Torres para desembocar en el río Magdalena, en el trayecto que abarca la jurisdicción de la CDMB, durante el año 2023 se monitorean dos puntos adicionales en el municipio de Rionegro, para completar un total de seis (6) puntos de monitoreo sobre la corriente hídrica:

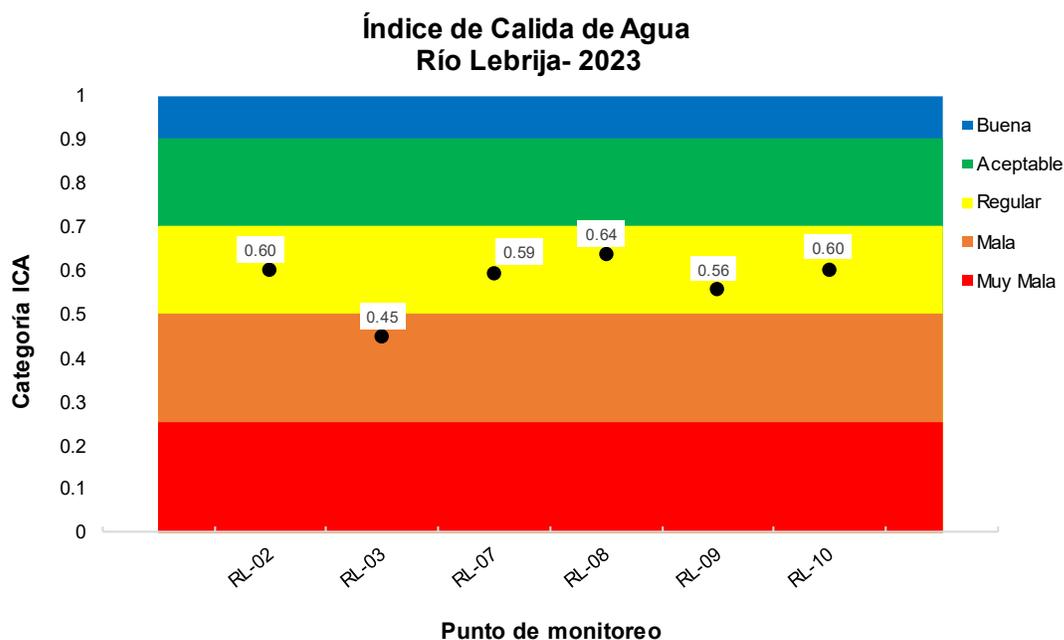
Gráfica 17. Índice de calidad de agua ICA - Río Lebrija.

SITIO DE MUESTREO	PUNTO	ICA 2023	CALIDAD
RÍO LEBRIJA	RL-02	0.60	REGULAR
	RL-03	0.45	MALA
	RL-07	0.59	REGULAR
	RL-08	0.64	REGULAR
	RL-09	0.56	REGULAR
	RL-10	0.60	REGULAR

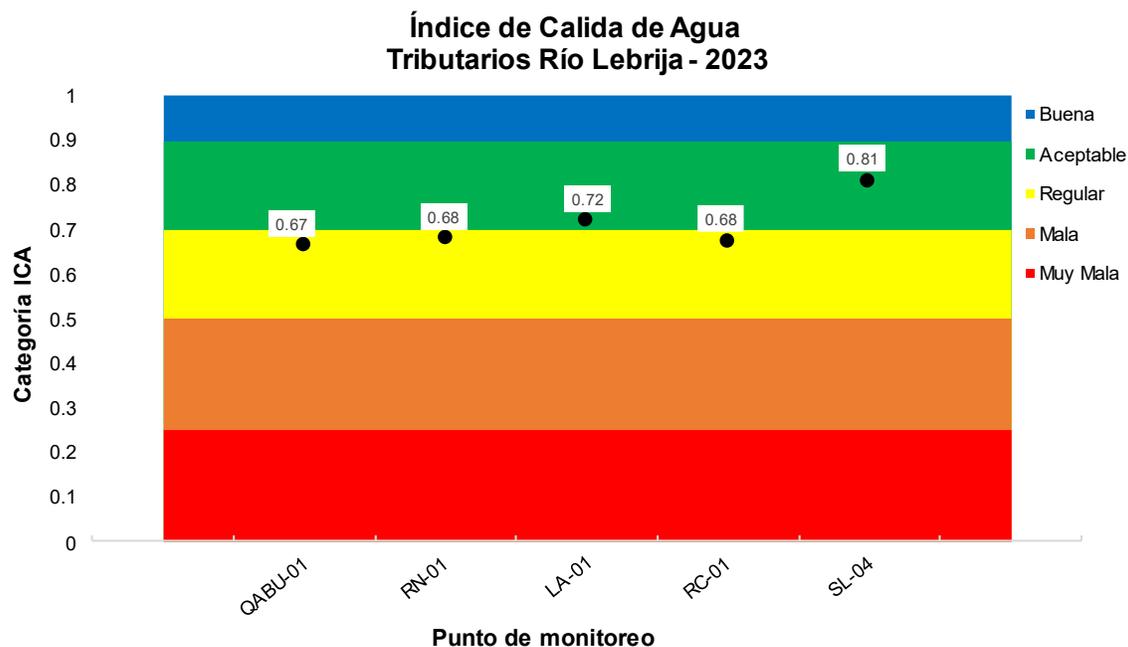
Gráfica 18. Índice de Calidad de Agua - Tributarios Río Lebrija.

En cuanto a la Q. La Angula, quien abastece al municipio de Lebrija, adicional al punto LA-01, se evaluaron los puntos LA-04 El Águila y LA-03 La batea, teniendo en cuenta los resultados ICAS, ver Tabla 9. Para el punto LA-04 "El Águila", quien se encuentra ubicado en la bocatoma del acueducto municipal de Lebrija, obtuvo categoría "Regular", mostrando desmejora con respecto al 2022. Con relación al punto LA-03 "La Batea" localizado aguas abajo de la descarga de los vertimientos de las aguas residuales domésticas y no domésticas del municipio de Lebrija se clasifico en categoría "Mala", siendo coherente con la recepción de material orgánico.

En relación al punto adicional realizado en la Q. El Aburrido, el punto QABU-02 ubicado en la Vega, antes del balneario, con respecto al año 2022, su ICA se mantiene con el valor de "Aceptable", ya que se encuentra en la parte alta antes de una intervención significativa por actividades humanas.
