Informe de Recursos Naturales 2023

RED DE CALIDAD DE AGUA

Red de Calidad de Agua 2023

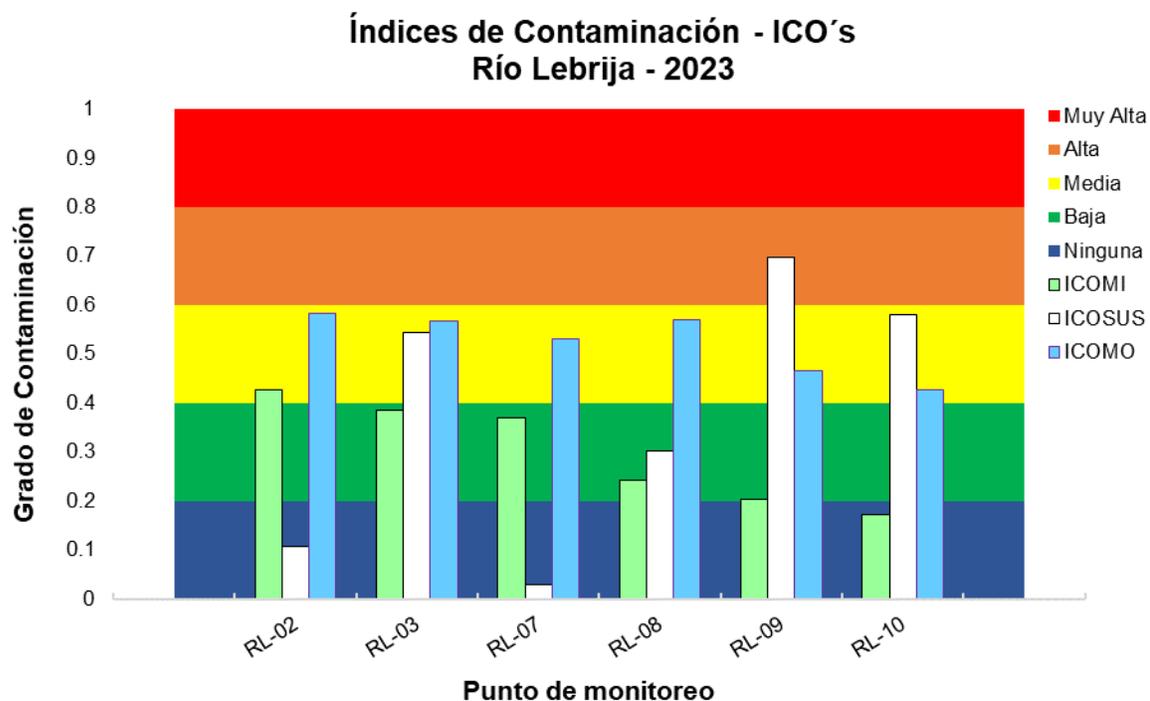
Gráfica 19. Índices de Contaminación - Río Lebrija.

SITIO MUESTREO	DE PUNTO	ICOMI	ICOMO	ICOSUS	ICOTRO
RÍO LEBRIJA	RL-02	0.43	0.58	0.11	0.64
	RL-03	0.38	0.57	0.54	0.36
	RL-07	0.37	0.53	0.03	0.25
	RL-08	0.24	0.57	0.30	0.34
	RL-09	0.20	0.47	0.70	0.28
	RL-10	0.17	0.43	0.58	0.54

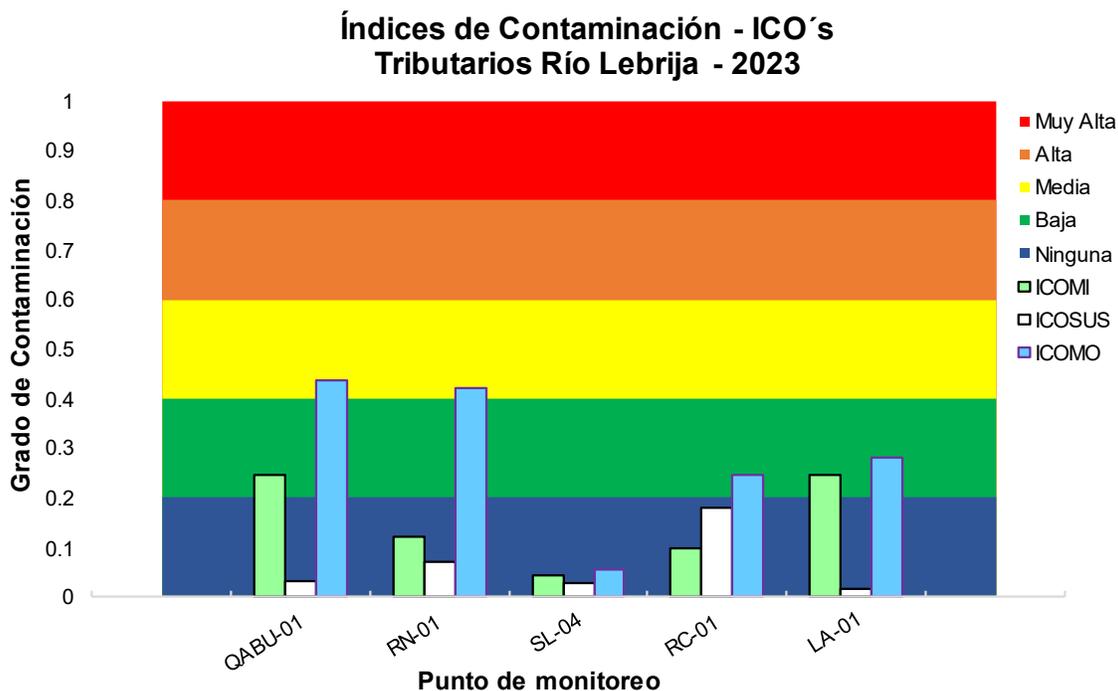
Gráfica 20. Índices de Contaminación - Tributarios Río Lebrija.

SITIO DE MUESTREO		PUNTO	ICOMI	ICOMO	ICOSUS	ICOTRO
TRIBUTARIOS RIO LEBRIJA	Q. El Aburrido	QABU-01	0.24	0.44	0.03	0.08
	Río Negro	RN-01	0.12	0.42	0.07	0.15
	Río Salamaga	SL-04	0.04	0.06	0.03	0.06
	Río Cachira	RC-01	0.10	0.25	0.18	0.08
	Q. La Angula	LA-01	0.25	0.28	0.02	0.63

En cuanto a los demás puntos monitoreados de la Q. La Angula y Q- El Aburrido, se evaluaron los puntos LA-04 El Águila, LA-03 La batea y QABU-02 La Vega, se evaluaron los ICOS, ver Tabla 12. Los ICOSUS no presentaron contaminación "Ninguna" en todos los puntos. Con respecto al ICOMI, solo se determinó contaminación "Baja" en el punto LA-03. Al determinar el ICOMO, se observó contaminación "Alta" en el punto LA-03, debido a que está, podría estar recibiendo las descargas domésticas del municipio de Lebrija; para el punto LA-04 se obtuvo un ICOMO de "Media" ya que este punto es monitoreado posteriormente del paso de la quebrada a algunas viviendas rurales de la zona.

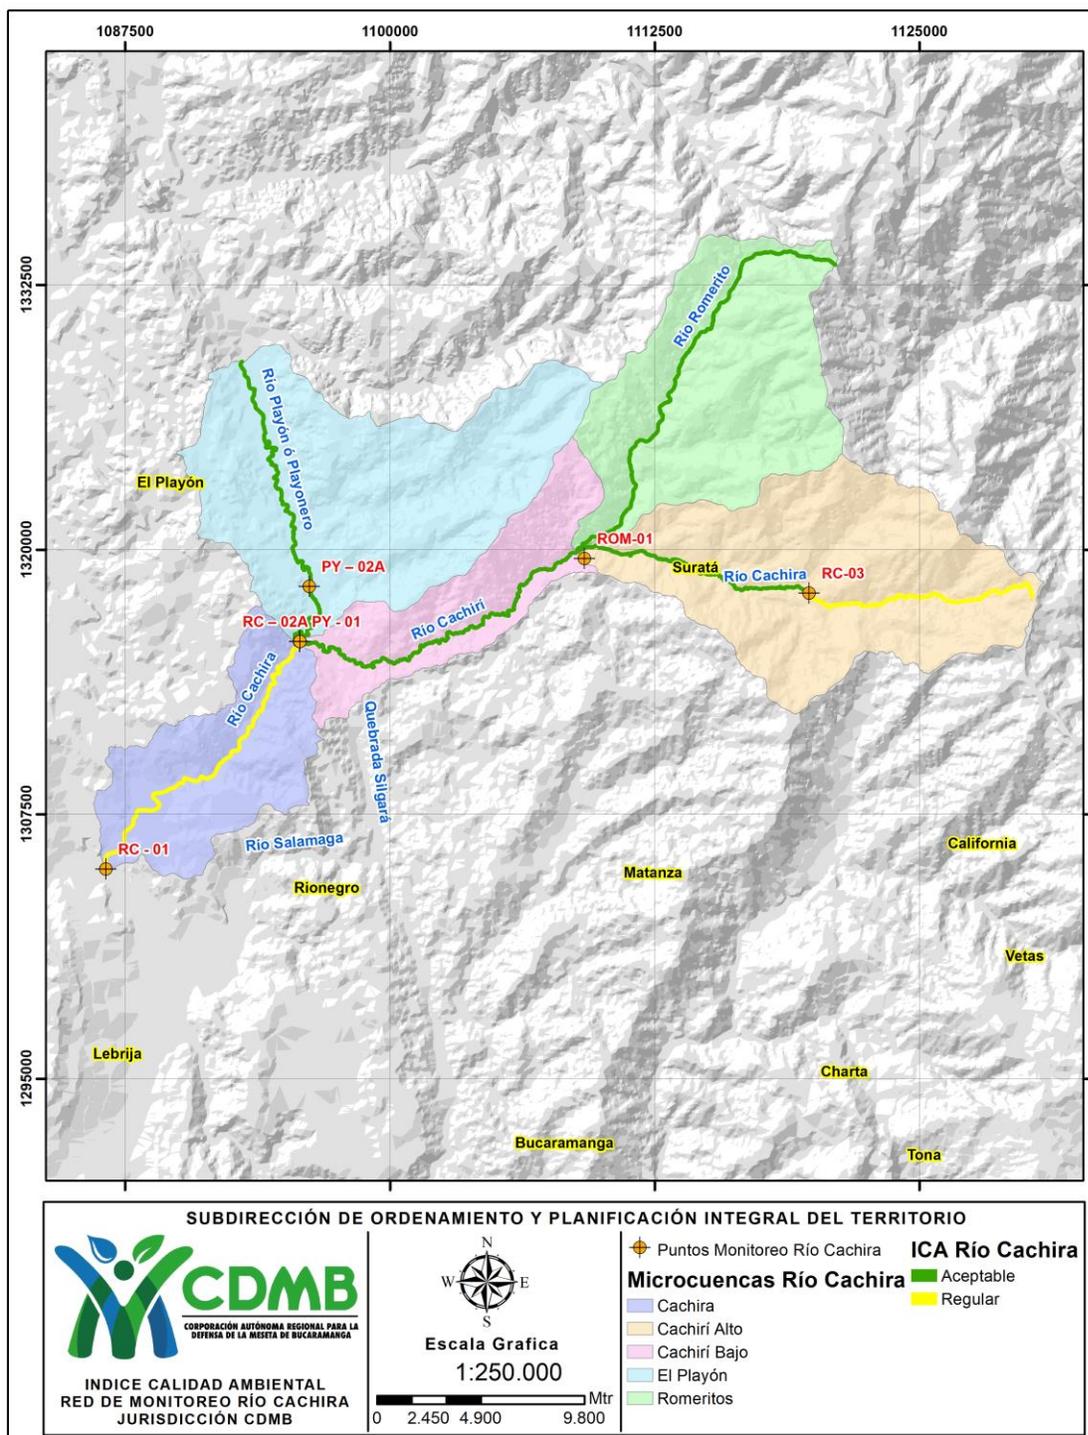
Mapa 7. Ubicación de puntos de monitoreo Río Cachira (Río Playonero, Cachirí, Romerito)

En la unidad hidrográfica del Río Cachira Sur, se ubican seis (6) puntos de monitoreo, de los cuales dos (2) hacen parte de la actualización de la red de monitoreo del año 2023, sobre el Río Cachiri se sitúan los puntos RC-03 Cachirí (punto nuevo) ubicado aguas abajo del corregimiento Cachiri en el municipio de Suratá, RC-02A Las Olas ubicado antes de la confluencia con el Río Playonero y RC-01 Vanegas ubicado antes de la entrega al Río Lebrija, de sus afluentes se monitorea el Río Romerito en el punto RM-01 El Filo (punto nuevo) ubicado antes de la entrega al Río Cachiri, y sobre el afluente Río Playonero se monitorean dos puntos, el PY-02A Puente San Alonso ubicado en la parte norte de la zona urbana del municipio del Playón y el punto PY-01 Balsas ubicado antes de la entrega al Río Cachiri. Ver mapa 7.

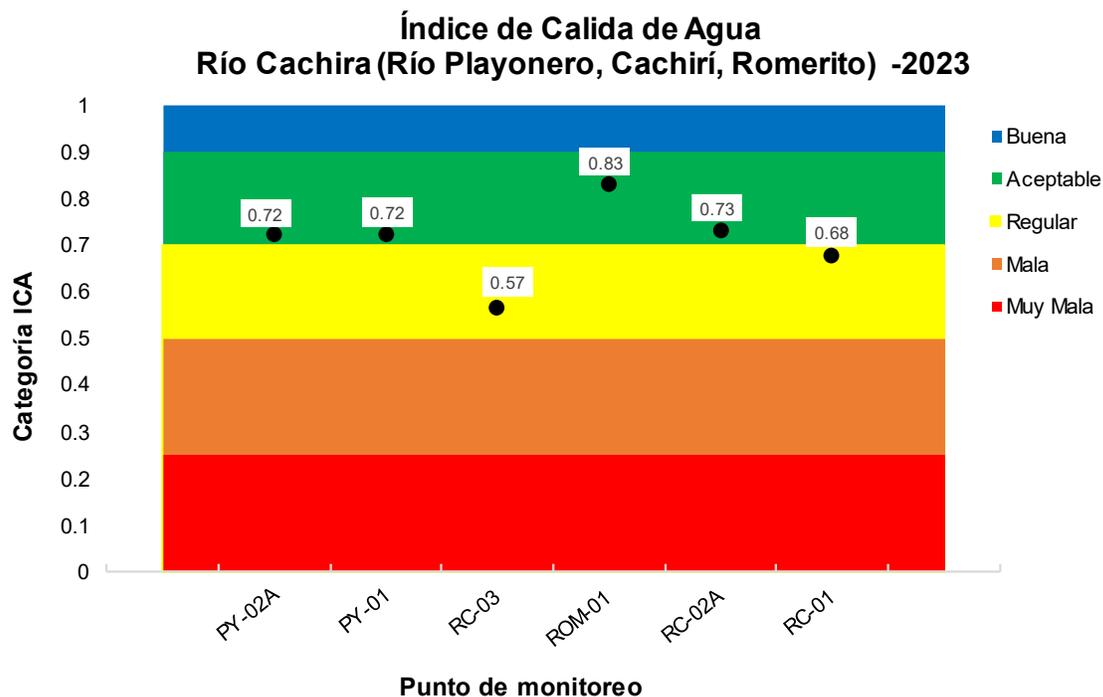
Gráfica 21. Índice de Calidad de Agua - Río Cachira (Río Playonero, Cachirí, Romerito)

SITIO DE MUESTREO	PUNTO	ICA	CALIDAD
Río Cachira (Río Playonero, Cachirí, Romerito)	PY-02A	0.72	ACEPTABLE
	PY-01	0.72	ACEPTABLE
	RC-03	0.57	REGULAR
	ROM-01	0.83	ACEPTABLE
	RC-02A	0.73	ACEPTABLE
	RC-01	0.68	REGULAR

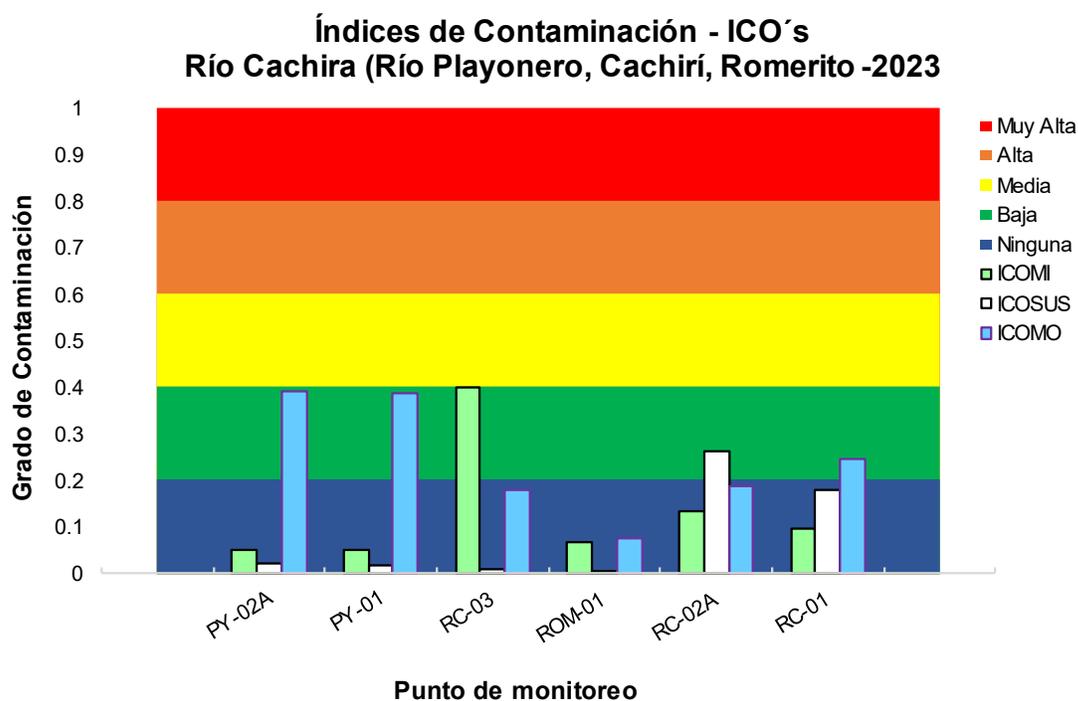
Gráfica 22. Índices de Contaminación - Río Cachira (Río Playonero, Cachirí, Romerito)

SITIO DE MUESTREO	PUNTO	ICOMI	ICOMO	ICOSUS	ICOTRO
Río Cachira (Río Playonero, Cachirí, Romerito)	PY-02A	0.05	0.39	0.02	0.09
	PY-01	0.05	0.39	0.02	0.07
	RC-03	0.40	0.18	0.01	0.05
	ROM-01	0.07	0.08	0.01	0.09
	RC-02A	0.13	0.19	0.26	0.08
	RC-01	0.10	0.25	0.18	0.08

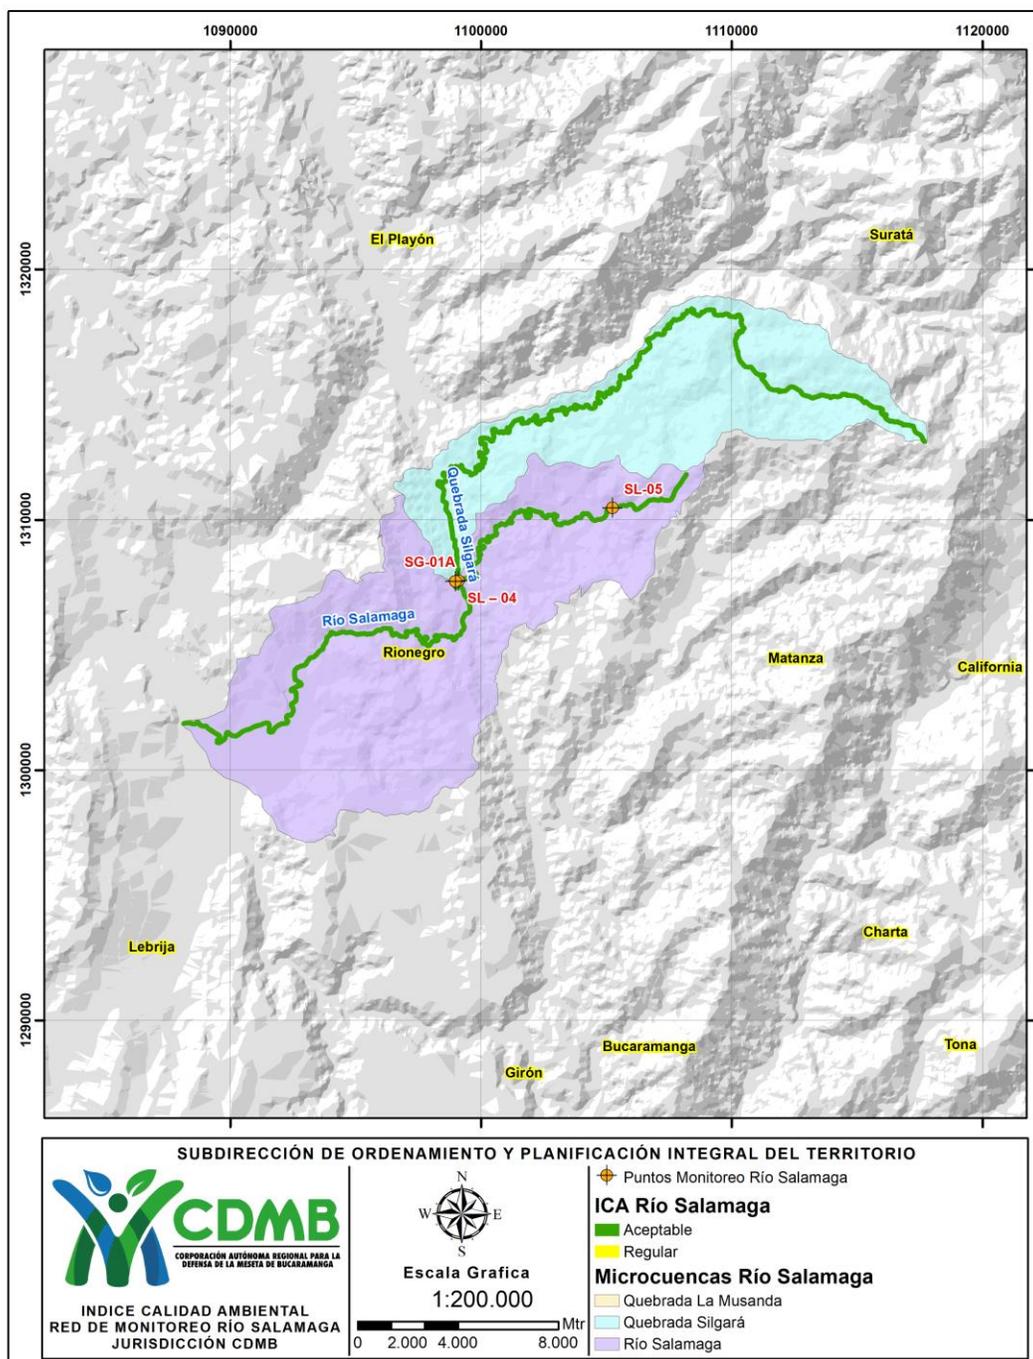
Mapa 8. Ubicación de puntos de monitoreo Río Salamaga y Río Silgara

En la unidad hidrográfica del Río Salamaga se monitorean cuatro (4) puntos de los cuales dos (2) hacen parte de la actualización de la red de monitoreo del año 2023; sobre la corriente Salamaga se ubican dos puntos de monitoreo, el punto SL-05 Misiguay (punto nuevo) ubicado en la parte alta de la fuente hídrica, y el punto SL-04 El Bambú, ubicado aguas debajo de la confluencia con el Río Silgara, en el Río Silgara se monitorea el punto SG-01A Puente Arturo, y como afluente de éste se evalúa en punto GU-01 en la quebrada Guayuriba.

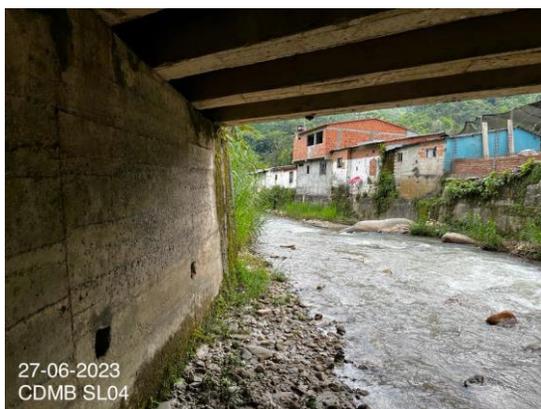
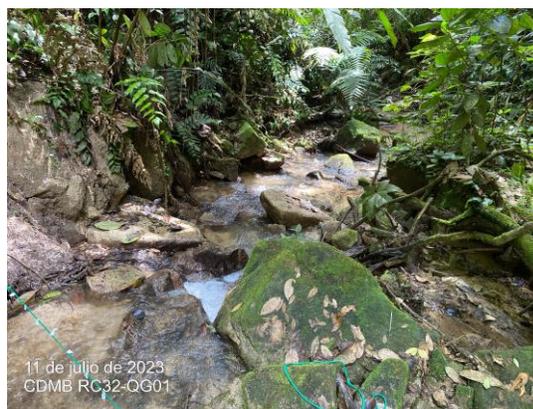
Imagen 7. Monitoreo de corrientes, puntos SL-04 / GU-01

A continuación, en la imagen 7, se muestran fotos de los puntos de monitoreo SL-04 Y GU-01 en las fuentes Rio Salamaga y Quebrada Guayuriba respectivamente.

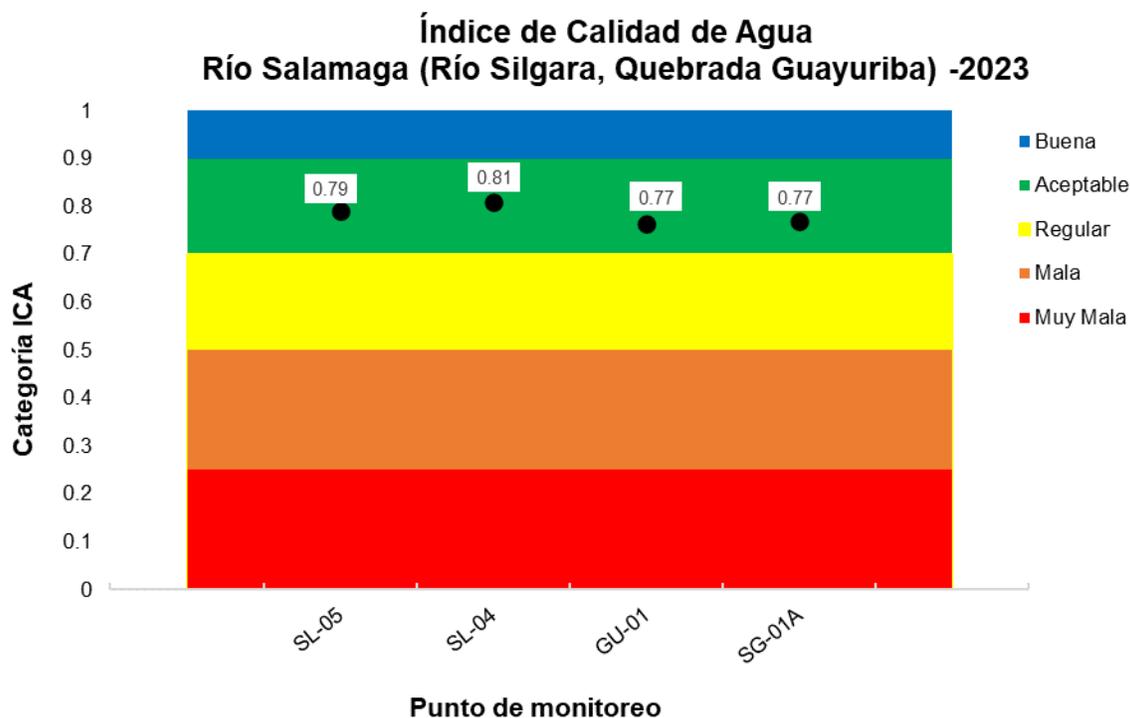
Gráfica 23. Índice de Calidad de Agua - Río Salamaga y Silgará

SITIO DE MUESTREO	PUNTO	ICA	CALIDAD
Río Salamaga (Río Silgara, Quebrada Guayuriba)	SL-05	0.79	ACEPTABLE
	SL-04	0.81	ACEPTABLE
	GU-01	0.77	ACEPTABLE
	SG-01 ^a	0.77	ACEPTABLE

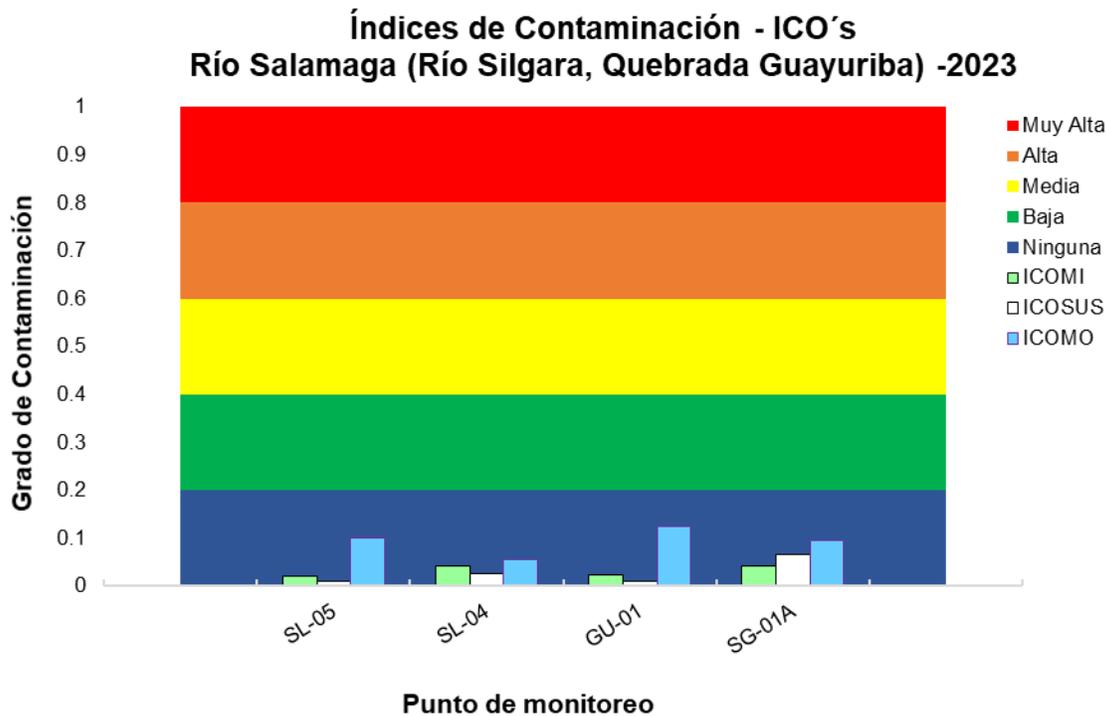
Gráfica 24. Índice de Contaminación - Río Salamaga y Silgará

SITIO DE MUESTREO	PUNTO	ICOMI	ICOMO	ICOSUS	ICOTRO
Río Salamaga (Río Silgara, Quebrada Guayuriba)	SL-05	0.02	0.10	0.01	0.05
	SL-04	0.04	0.06	0.03	0.06
	GU-01	0.02	0.12	0.01	0.05
	SG-01A	0.04	0.10	0.07	0.10

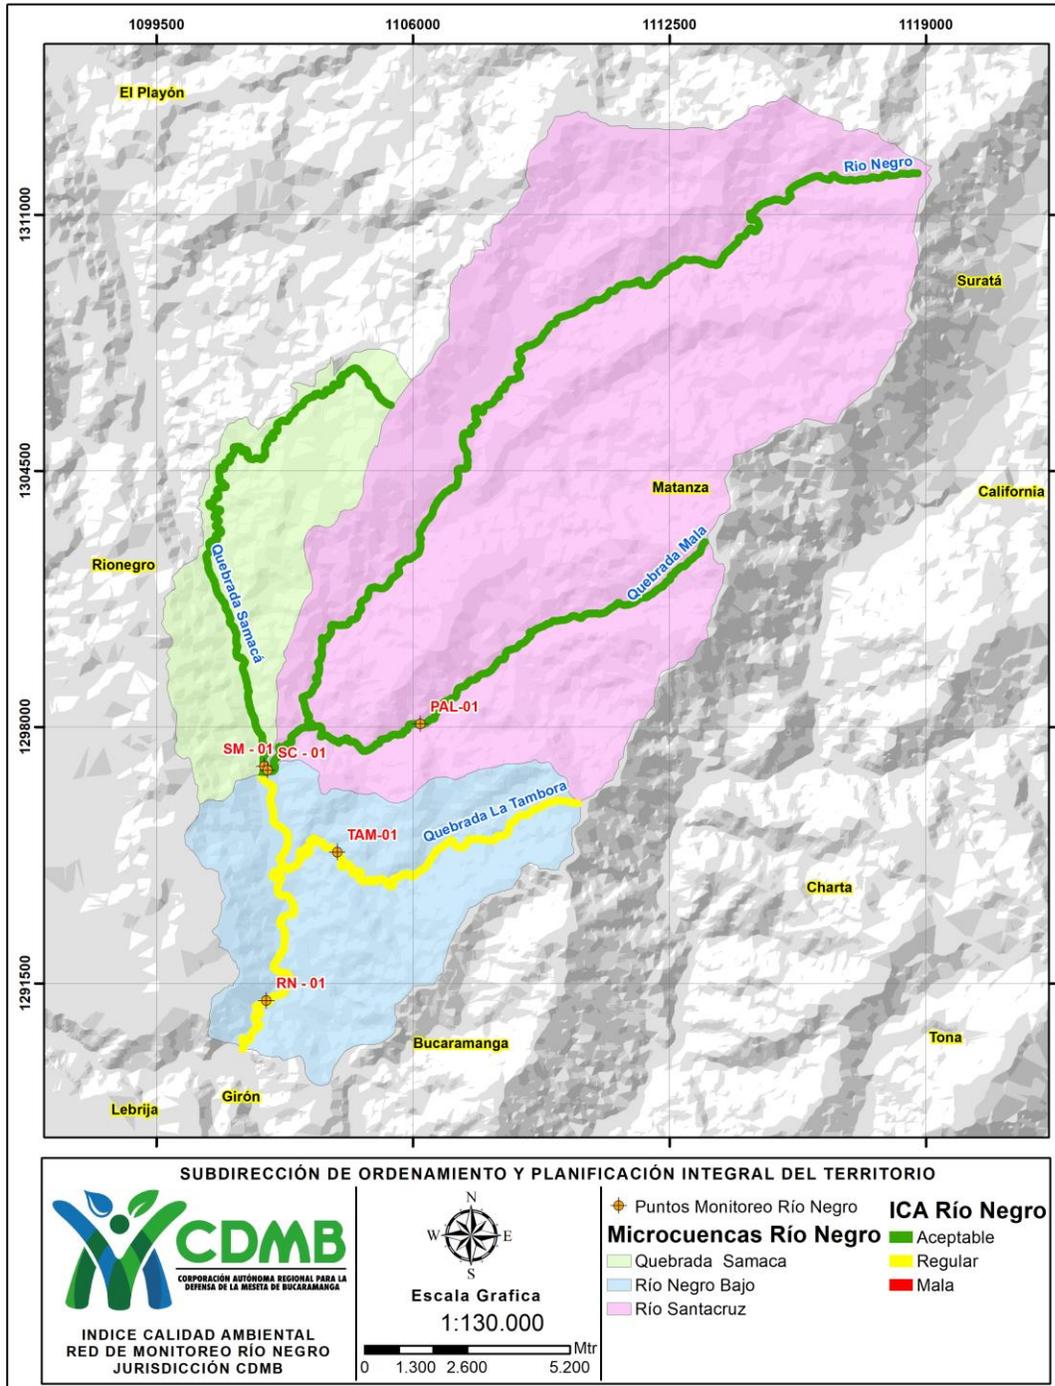
Mapa 9. Ubicación de puntos de monitoreo Río Negro y sus tributarios

El Río Negro es tributario del Río Lebrija, por lo que la red de monitoreo de la CDMB evalúa la zona en los siguientes puntos. Sobre la Quebrada Samacá se encuentra el punto SM-01, ubicado antes de la confluencia con la Quebrada Santa Cruz, la cual cuenta con un punto de monitoreo denominado SC-01, como afluentes de la corriente hídrica principal (Río Negro) se ubican los puntos sobre las Quebradas Palmita y Tambora denominados PAL-01 y TAM-01 respectivamente, finalizando los puntos muestreados en la zona, sobre Río Negro en el punto RN-01 ubicado antes de la entrega al Río Lebrija.

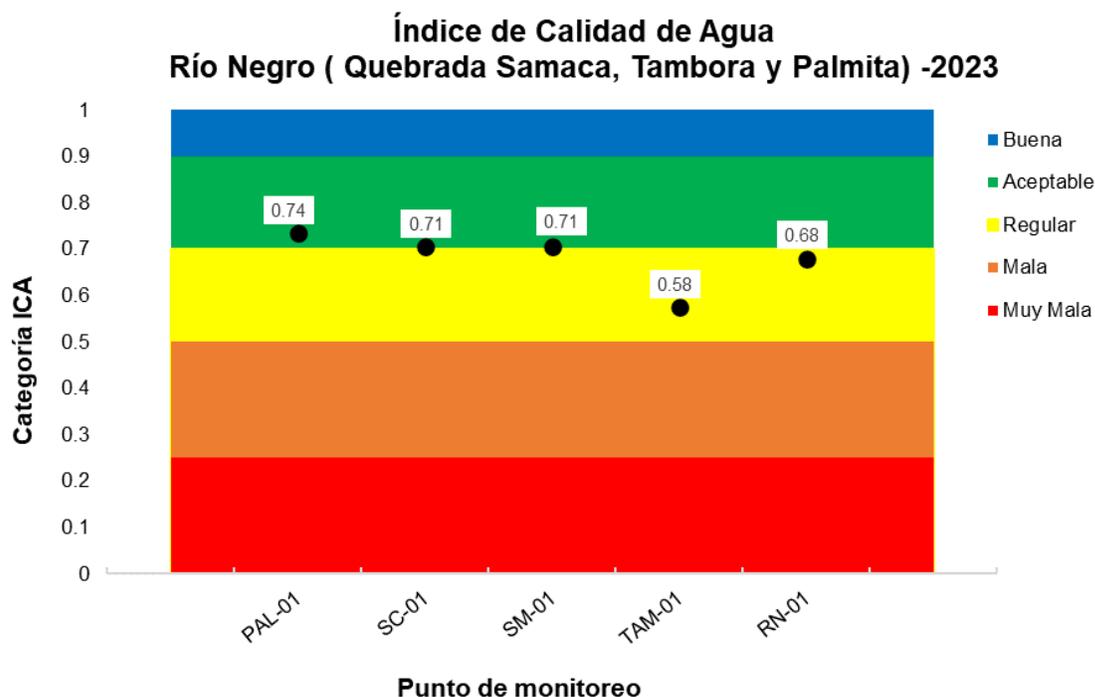
Gráfica 25. Índice de Calidad de Agua - Río Negro y sus tributarios

SITIO DE MUESTREO	PUNTO	ICA	CALIDAD
Río Negro (Quebrada Samaca, Tambora y Palmita)	PAL-01	0.74	ACEPTABLE
	SC-01	0.71	ACEPTABLE
	SM-01	0.71	ACEPTABLE
	TAM-01	0.58	REGULAR
	RN-01	0.68	REGULAR

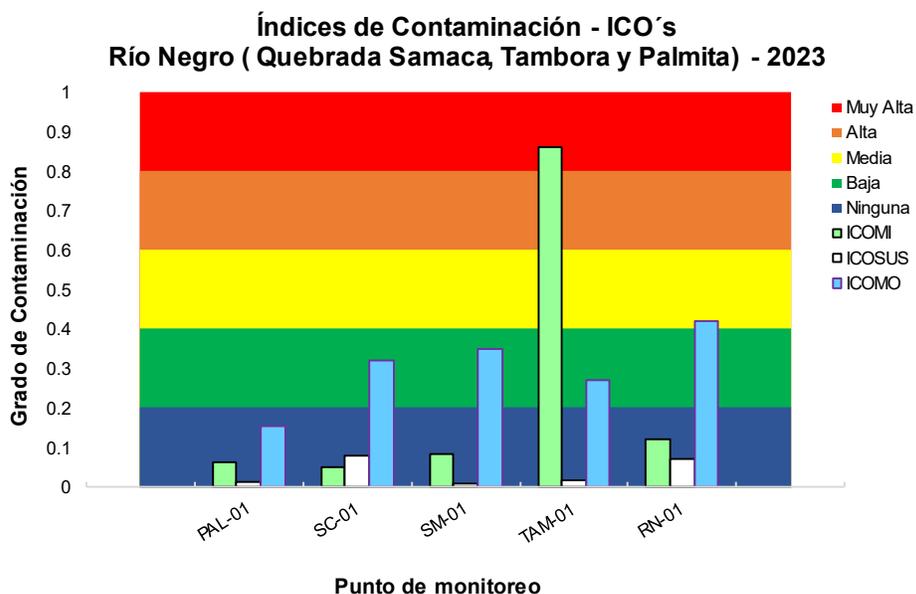
Gráfica 26. Índices de Contaminación - *Río Negro* y sus tributarios

SITIO DE MUESTREO	PUNTO	ICOMI	ICOMO	ICOSUS	ICOTRO
Río Negro (Quebrada Samaca, Tambora y Palmita)	PAL-01	0.06	0.16	0.01	0.08
	SC-01	0.05	0.32	0.08	0.08
	SM-01	0.08	0.35	0.01	0.08
	TAM-01	0.86	0.27	0.02	0.10
	RN-01	0.12	0.42	0.07	0.11

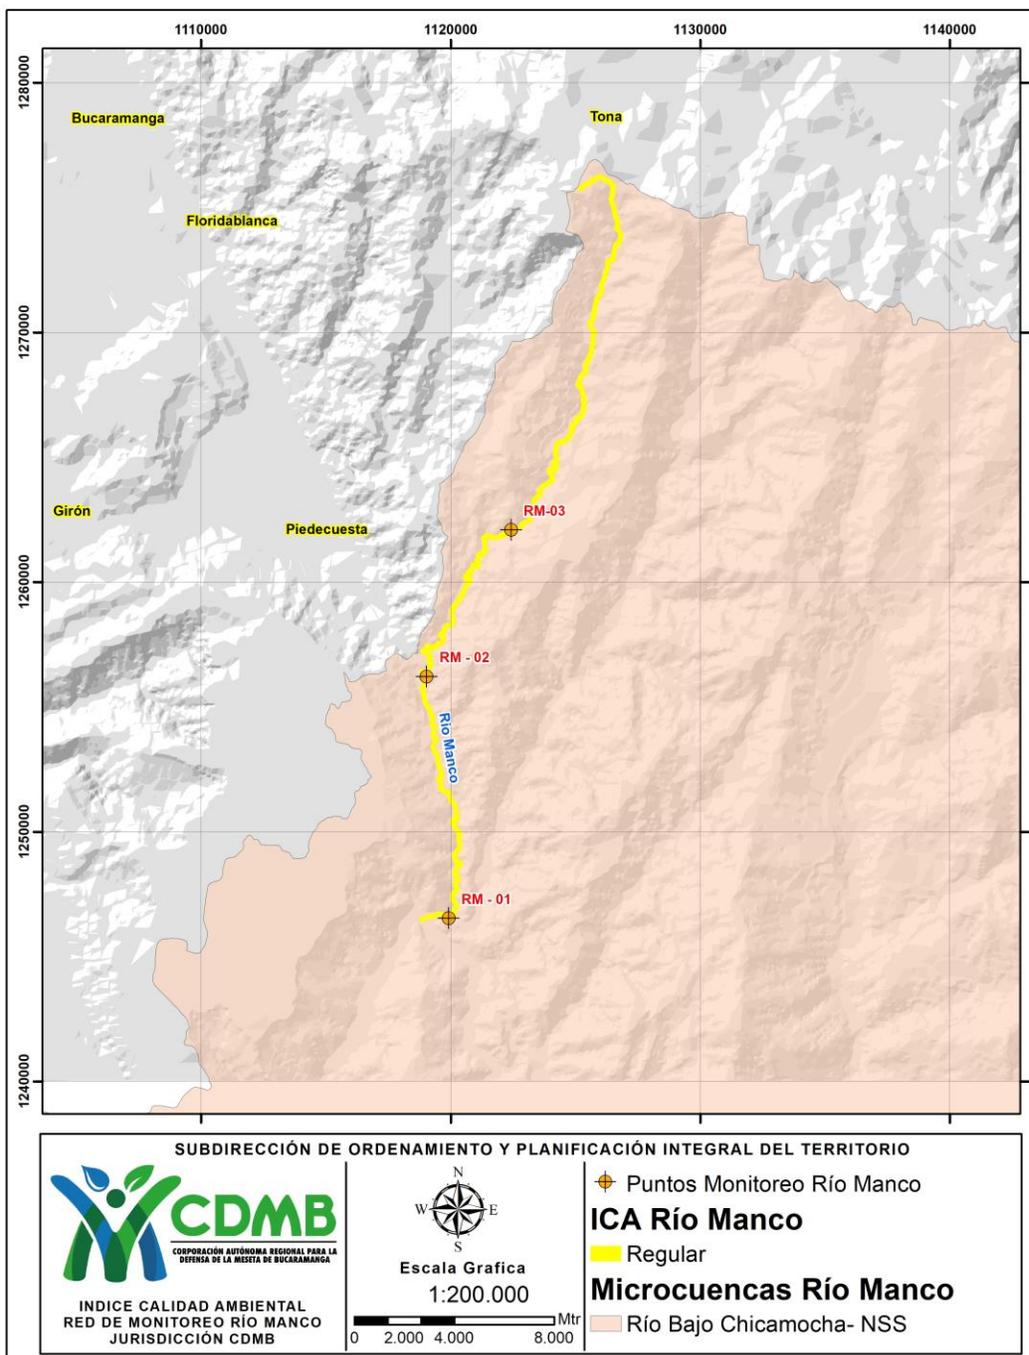
Mapa 10. Ubicación de puntos de monitoreo Río Manco - Río Umpala

En el mapa 10, se puede apreciar la ubicación de los puntos de monitoreo sobre el Río Umpalá y el Río Manco; sobre el río Manco en la vigencia 2023 se localizó un nuevo punto de monitoreo denominado RM-03 “Tienda La Playa” en la zona alta, luego se encuentra el punto RM-02 llamado Primavera, se localiza en el sitio donde el río cruza el puente que esta sobre la vía curos - rio Chicamocha antes de los establecimientos dedicados al lavado de vehículos. Por otro lado, tenemos el punto RM-01, nombrado Pescadero, el cual se encuentra sobre el rio manco antes de la confluencia de este río con el río Umpalá, mismo que se evalúa en el punto UP-01 ubicado antes de la confluencia con el río Manco.

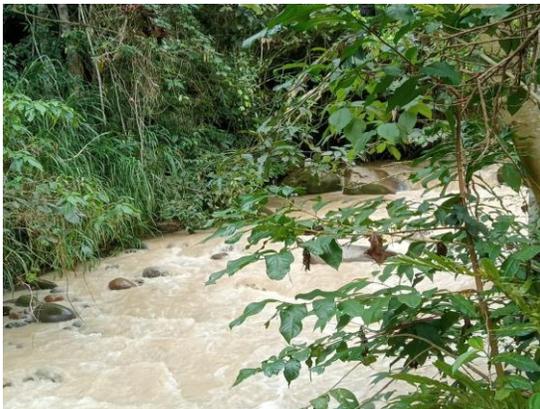
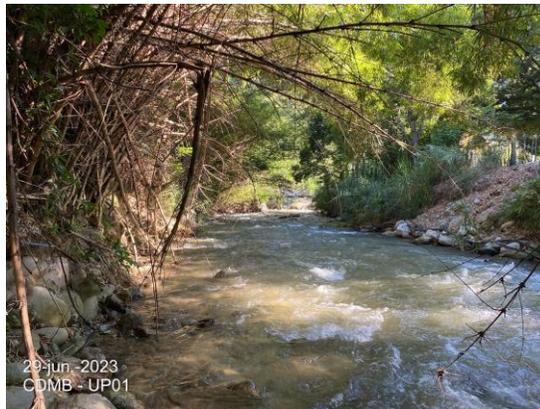
Imagen 9. Monitoreo de corrientes, puntos RM-03 / UP-01

A continuación, en la imagen 9, se muestran fotos de los puntos de monitoreo RM-01 Y UP-01 en las fuentes Manco y Umpalá.

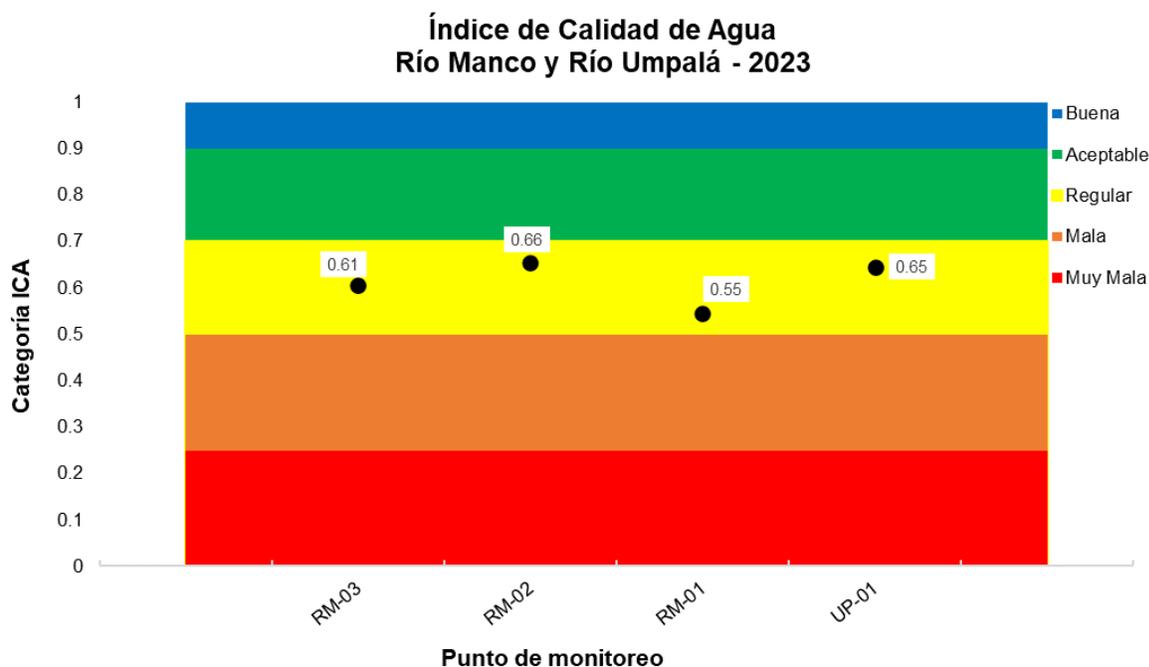
Gráfica 27. Índice de Calidad de Agua ICA - Río Manco y Umpalá.

El índice de calidad para los tres (3) puntos de monitoreo en el presente año 2023 en el Río Manco estuvieron con categoría “Regular”. Ver en la Tabla 45, y Gráfica 27. Con respecto a años anteriores, nuevamente los ICAS de los puntos evaluados decayeron a “Regular” como se reportó para el año 2021, ya que en el año 2022 habían mejorado a calidad “Aceptable “. Se sugiere realizar seguimiento de las causas por las cuales se vieron afectadas las corrientes hídricas para que su calidad disminuyera nuevamente.

SITIO DE MUESTREO	PUNTO	ICA 2023	CALIDAD
Río Manco y Río Umpalá	RM-03	0.61	REGULAR
	RM-02	0.66	REGULAR
	RM-01	0.55	REGULAR
	UP-01	0.65	REGULAR

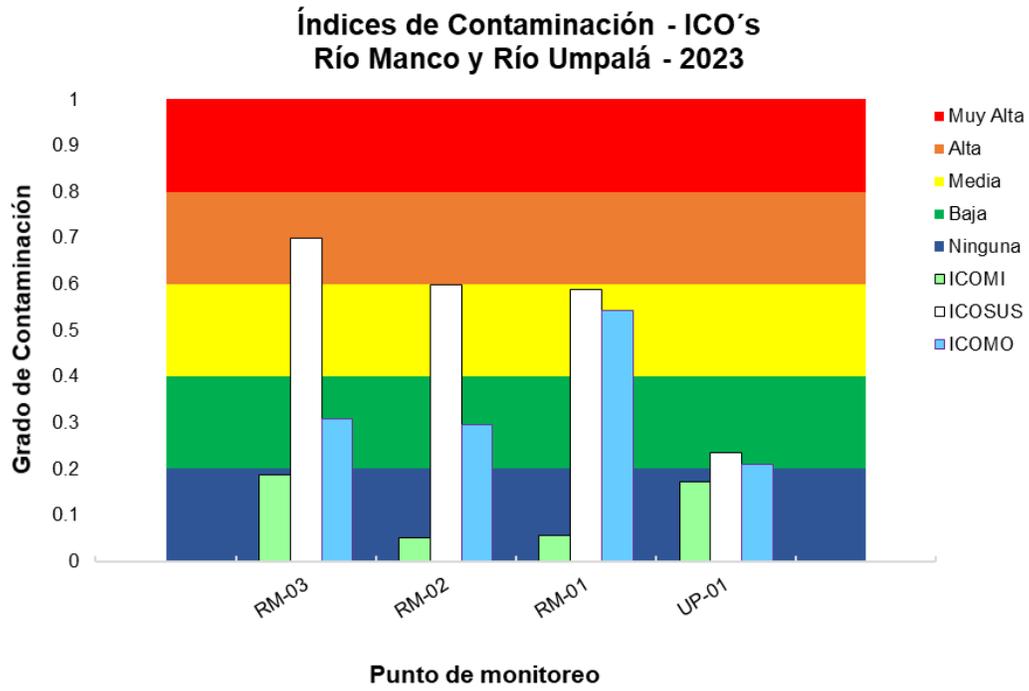
Gráfica 28. Índices de Contaminación - Río Manco y Umpalá.

SITIO MUESTREO	DE PUNTO	ICOMI	ICOMO	ICOSUS	ICOTRO
Río Manco	RM-03	0.19	0.31	0.70	0.24
Río Manco	RM-02	0.05	0.30	0.60	0.23
Río Manco	RM-01	0.06	0.54	0.59	0.55
Río Umpalá	UP-01	0.17	0.21	0.23	0.06

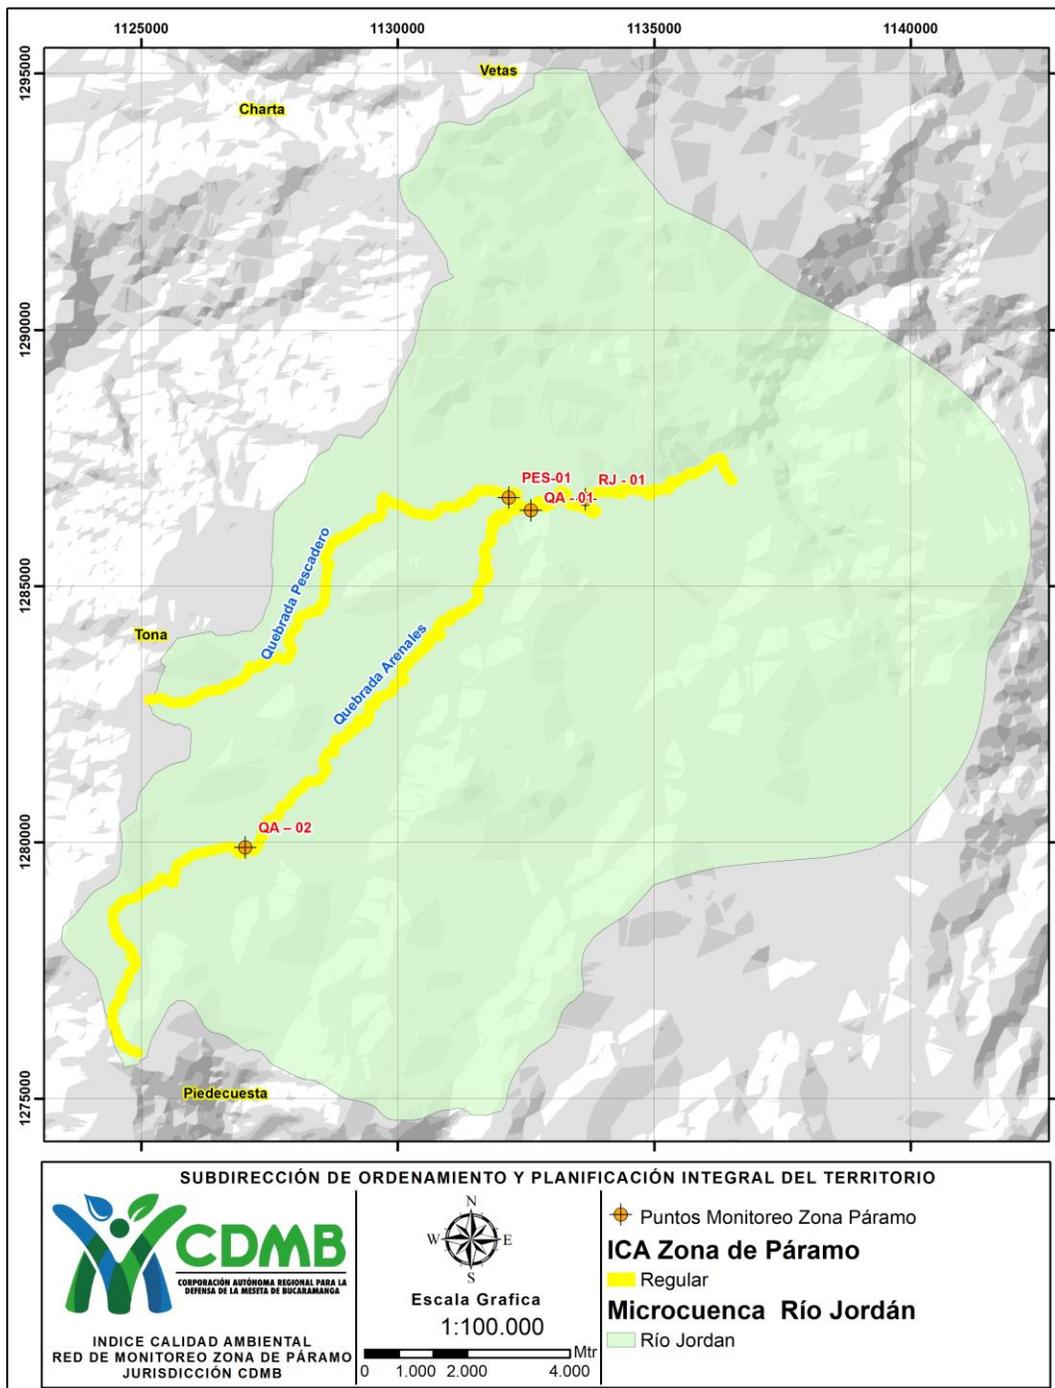
Mapa 11. Ubicación puntos de monitoreo Quebrada Arenales- Río Jordán

En la zona de páramo se encuentran dos fuentes hídricas: La quebrada Arenales donde se hallan dos (2) puntos de monitoreo. El primero QA-02 denominado Arenales, está ubicado antes de las descargas de aguas residuales domesticas del corregimiento de Berlín y el segundo QA-01 llamado punto Berlín 1, situado aguas abajo del vertimiento del corregimiento de Berlín. Antes del punto QA-01, se incluyó el monitoreo de la quebrada Pescadero denominado PES-01 “Berlín Pescadero” el cual es un tributario de la quebrada arenas en el municipio de Berlín.

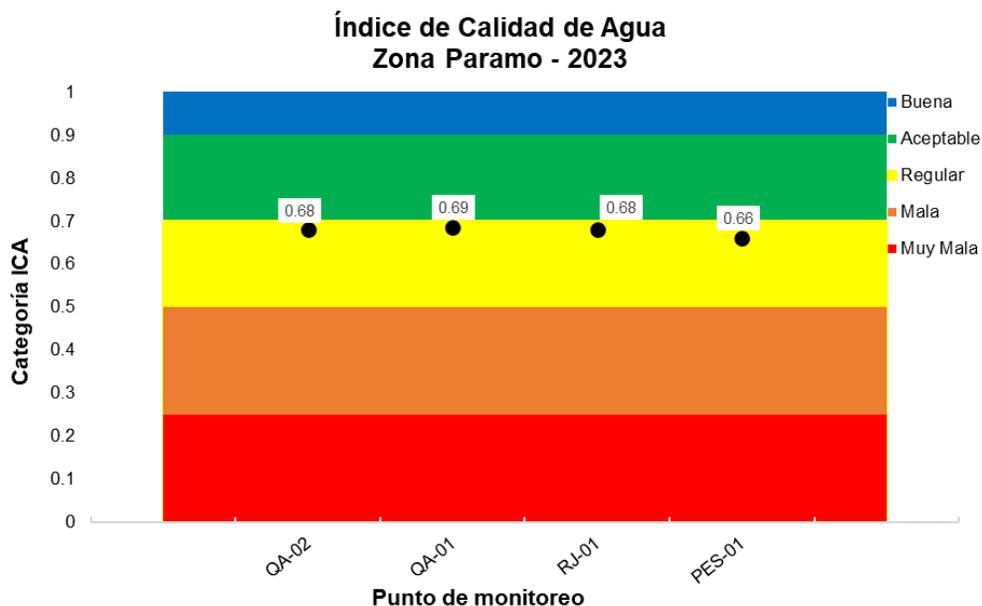
Gráfica 29. Índice de Calidad de Agua ICA- Zona Páramo.

La Gráfica 29 y tabla 48, señalan que todos los puntos monitoreados tienen un ICA de “Regular”, inclusive el nuevo punto monitoreado PES-01. Se entiende que la calidad regular correspondiente a los puntos PES-01 y QA-01 se podrían deber a los vertimientos domésticos del municipio de Berlín. En el caso del punto QA-02, se observó una desmejoró con respecto al 2022, ya que se dio un incremento en los parámetros de pH y oxígeno disuelto que afectaron el indicador de calidad, por lo que se sugiere realizar seguimiento para conocer si existe alguna actividad antrópica o propia del ecosistema que afectan las condiciones de la fuente hídrica, siendo un punto ubicado en la parte alta, próxima al Paramo de Santurbán.

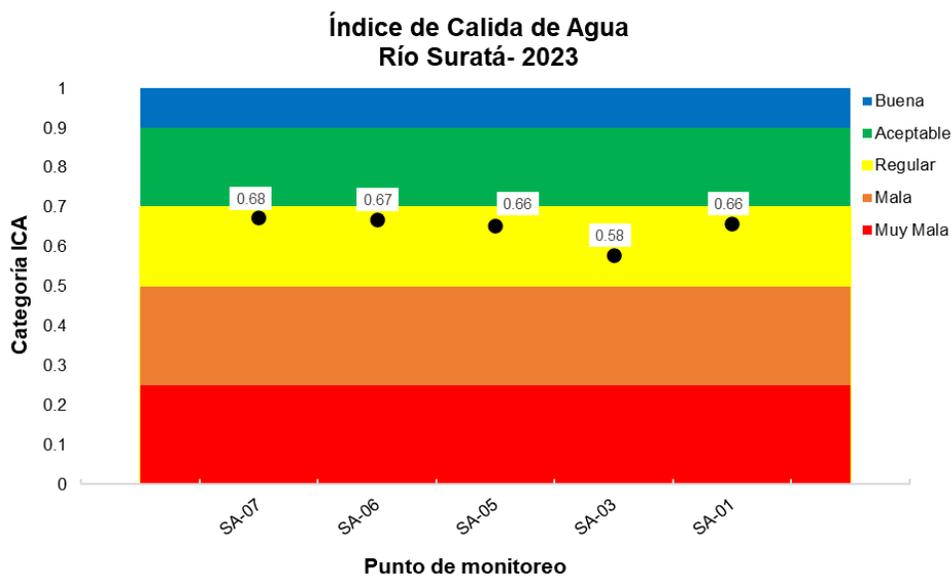
Gráfica 33. Índice de Calidad del Agua ICA- Río Surata.

Al evaluar el recorrido de los puntos evaluados a través de la corriente hídrica, se observa en la Gráfica 33 una tendencia de descenso de la calidad, posteriormente al paso del punto SA-03, el río tiene una recuperación de la calidad del agua en el tramo hasta el punto SA-01 a pesar de aproximarse a la zona urbana en el norte de Bucaramanga y atravesar parte de ella.

Por otro lado, el punto SA-03, a pesar de categorizarse en calidad “Regular” decayó desde 0.67 durante el año 2022 hasta 0.58 para el 2023, punto cercano al lugar de captación y/o abastecimiento de la planta Bosconia del acueducto metropolitano de Bucaramanga.

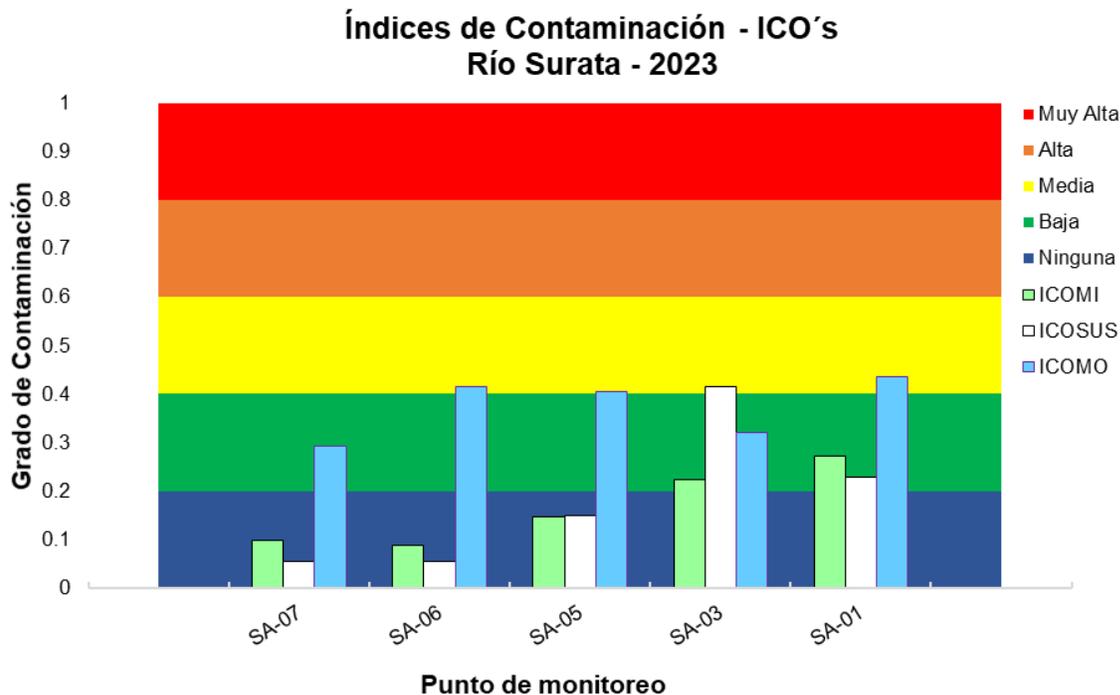
Gráfica 35. Índices de Contaminación - Río Surata.

El índice de contaminación de materia orgánica ICOMO, presentó categorizaciones de contaminación “Bajo” para los puntos SA-07 y SA-03, y contaminación “Media” para los puntos SA-06, SA-05 y SA-01. La contaminación por materia orgánica en estos puntos puede deberse a las descargas de los municipios de Suratá para el punto SA-06, Matanza para el SA-05, y el norte de Bucaramanga para el SA-01. Por otro lado, al comparar los resultados con lo reportado en el informe del año 2022, se presentó un incremento de los ICOMO a excepto del punto SA-03 el cual no presenta descargas de algún municipio.

Respecto a los índices de contaminación por sólidos suspendidos ICOSUS, los índices se mantuvieron acorde al año 2022 a excepción del punto SA-03 Zaragoza, el cual podría deberse por las precipitaciones presentadas en el mes de octubre por la zona, para la segunda campaña monitoreada.

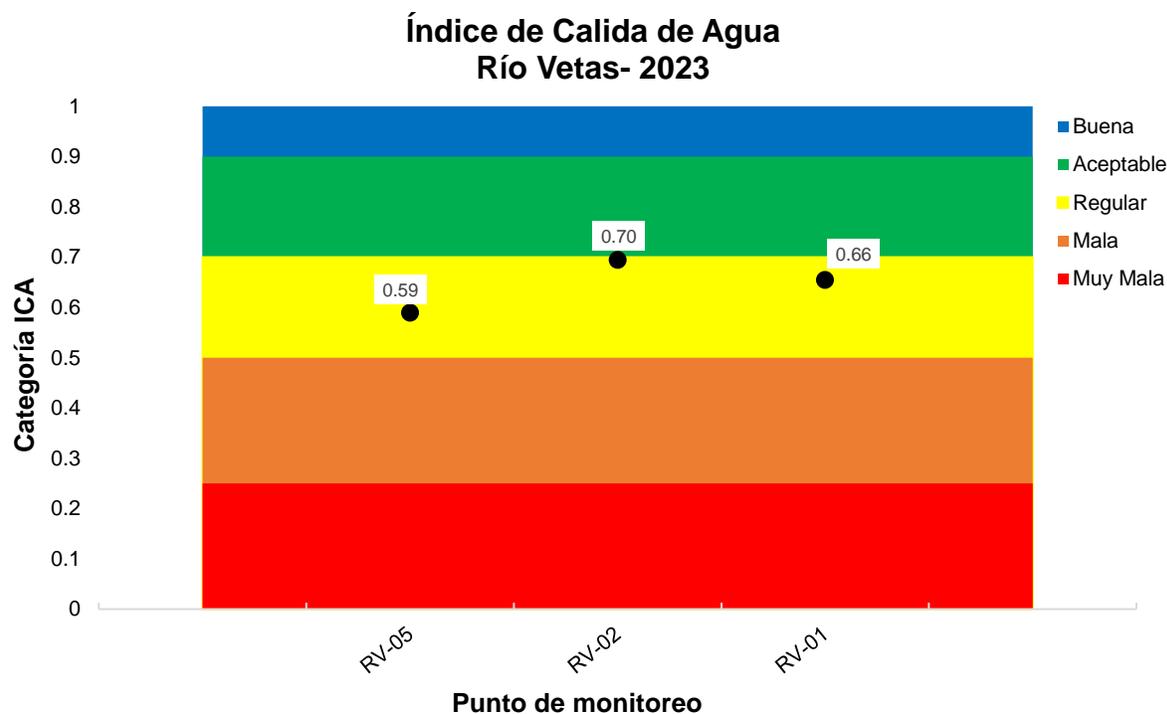
Gráfica 37. Índice de Calidad del Agua ICA- Río Vetás.

Entre el punto RV-02 al punto RV-01 se observa un leve desmejoramiento del índice de calidad de agua, en el tramo se encuentra la descarga de las aguas residuales domésticas del municipio de California, y la confluencia con la Quebrada la Baja.

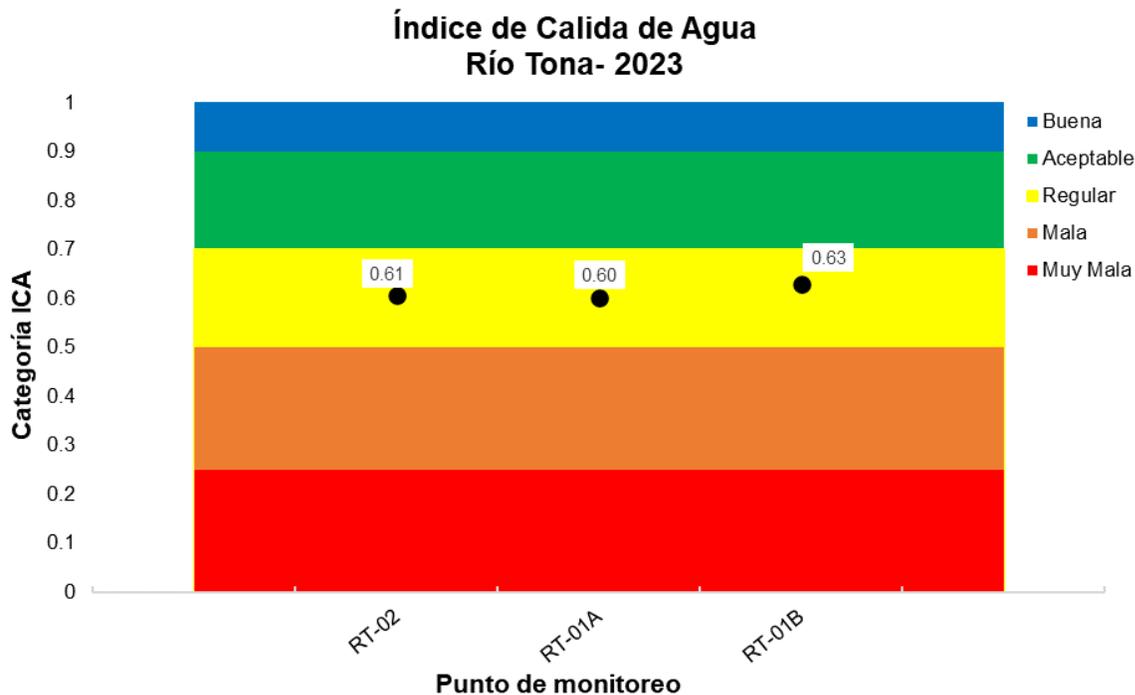
Gráfica 40. Índice de Calidad del Agua ICA- Río Tona.

El ICA evaluado en el punto RT-02 presentó calidad de “Regular”, punto ubicado aguas abajo del vertimiento del municipio de Tona. La corriente hídrica presenta un pH alcalino y valores de alcalinidad altos, lo que disminuye el índice de calidad calculado, es importante tener en cuenta si los valores de pH y alcalinidad corresponden a la naturaleza de la corriente hídrica o pueda ser un factor externo que este afectando la corriente.
