Informe de Recursos Naturales 2023

RED DE CALIDAD DE AGUA

Red de Calidad de Agua 2023

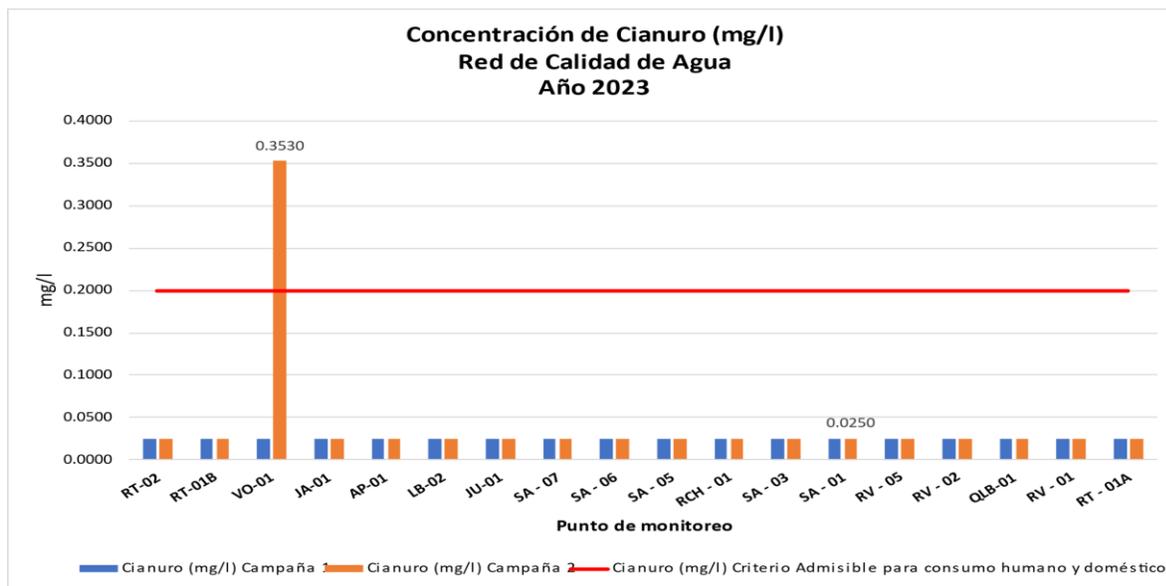
Gráfica 42. Cianuro en zona minera

Los resultados obtenidos para la determinación de cianuro, tiene como criterio de comparación los límites máximos permisibles para la destinación del recurso para consumo humano y doméstico acorde al decreto 1594 de 1984, artículo 38, el cual indica que el cianuro debe estar por debajo del 0.200 mg/L. De la gráfica se puede observar que solo se obtuvo concentraciones superiores al límite en el punto VO-01 para la segunda campaña realizada en octubre, por lo que es importante realizar mayor seguimiento en el mismo.

A continuación, de la Gráfica 42 hasta la Gráfica 54 muestran los resultados obtenidos para los parámetros cianuro y los metales Mercurio, Cadmio, Arsénico, Zinc, Cobre, Cromo, Plomo, Aluminio, Hierro, Manganeso, Níquel y Uranio para el año 2023.

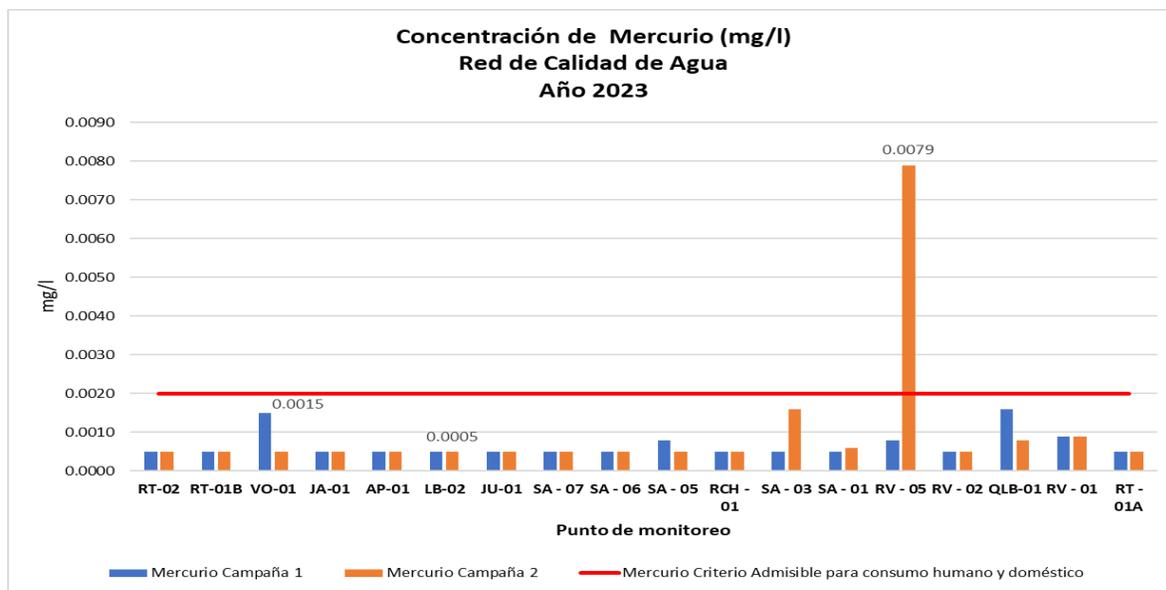
Gráfica 43. Mercurio en zona minera.

Por otro lado, como se evidencia en la gráfica 43, se analizó la concentración de mercurio en los dieciocho (18) puntos de la zona minera, observando un incumplimiento en el punto RV-05 del Río Vetas en la segunda campaña, el cual **No Cumple** con las concentraciones permitidas ya que el mercurio sobrepasa la norma de 0.002 mg/L (Decreto 1594 de 1984).

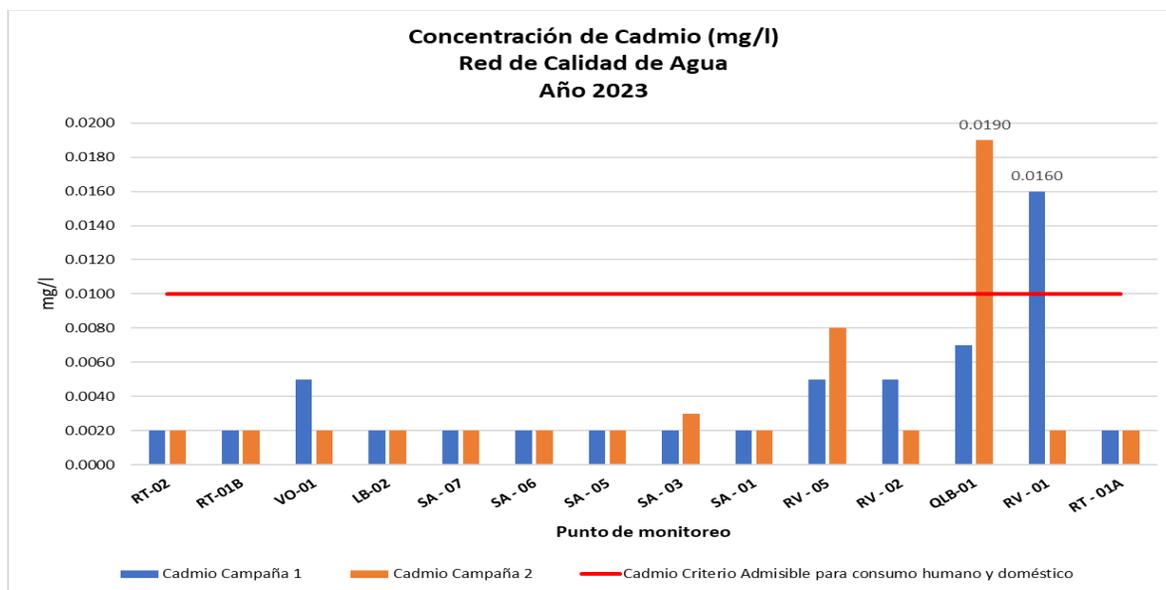
Gráfica 44. Cadmio en zona minera.

La gráfica 44, refleja los resultados de las concentraciones de cadmio en las dos campañas realizadas en el 2023, aquí se puede observar como en el punto QLB-01 para la segunda campaña y el punto RV-01 en la primera campaña sobrepasan los límites normativos de 0.01 mg/L para la concentración de este metal, acorde al Decreto 1594 de 1984.

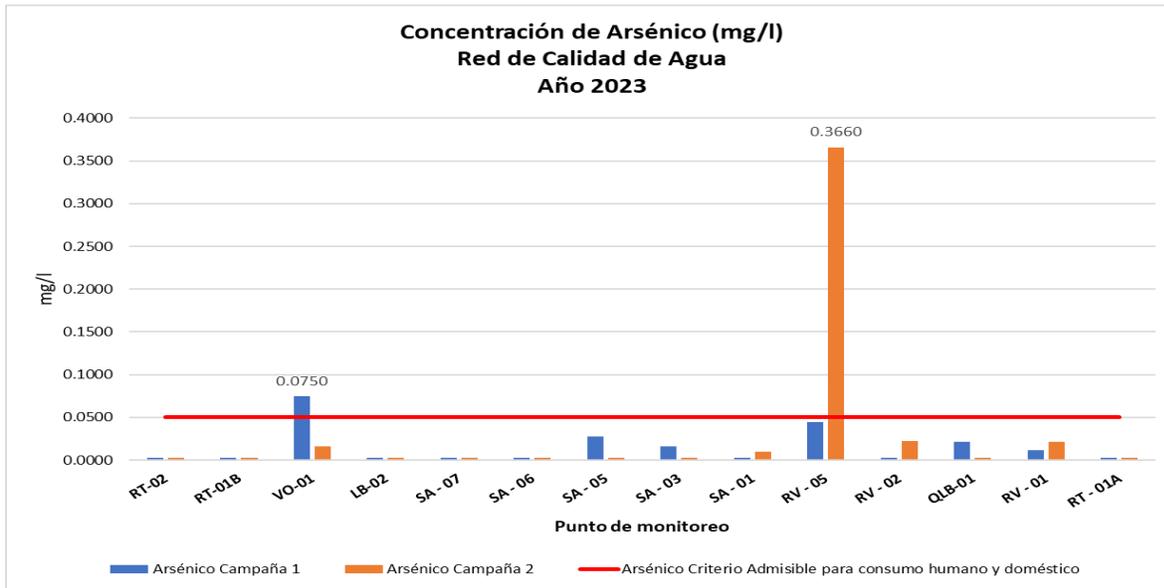
Gráfica 45. Arsénico en zona minera.

El arsénico en los diferentes puntos (gráfica 45), presento altas concentraciones superando la normatividad de 0.05 mg/L, en los puntos VO-01 para la primera campaña y de manera significativa en el punto RV-05 en la segunda campaña.

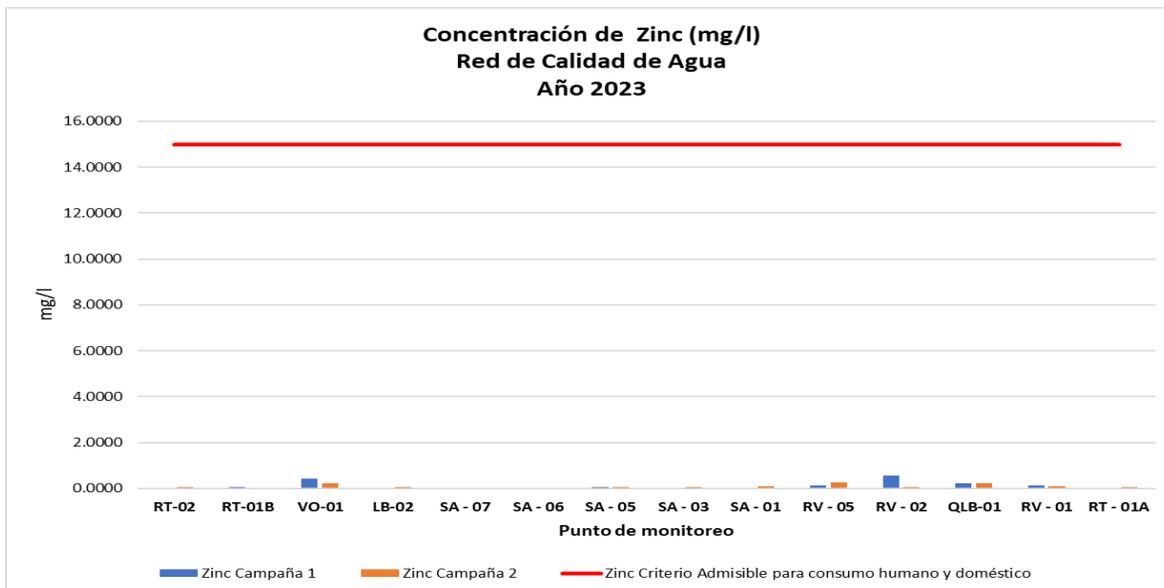
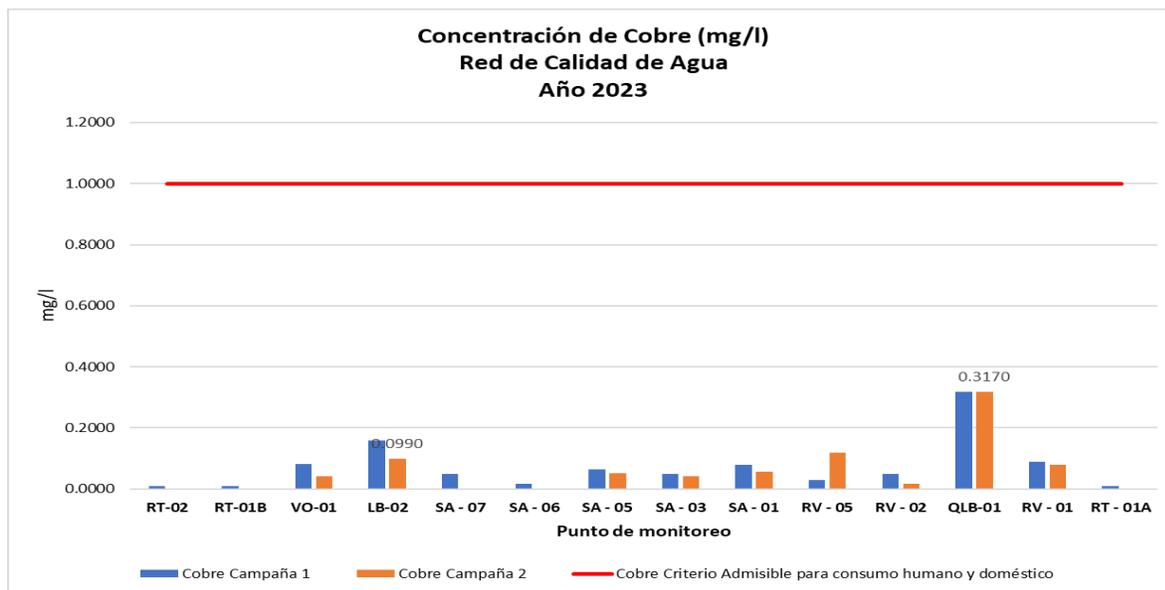
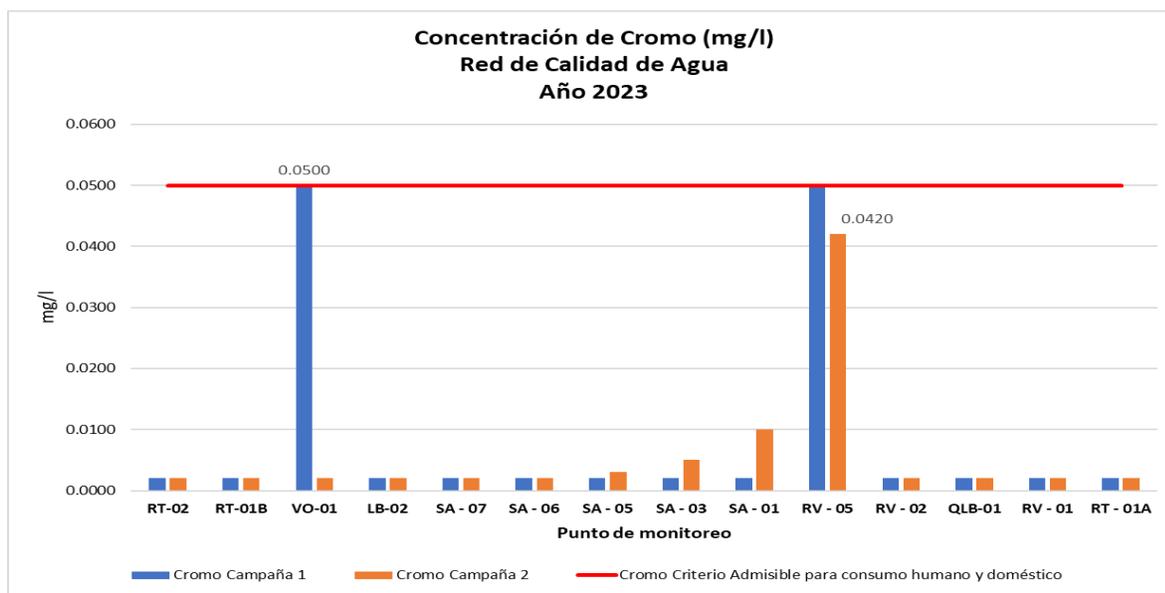
Como se presentan las gráficas 46, 47 y 48, las concentraciones de zinc, cobre y cromo respectivamente, se encuentran dentro de los límites permisibles sobre el recurso hídrico dispuesto en el decreto 1594 de 1984 para uso doméstico. Sin embargo, es de denotar

que las concentraciones de cromo para el punto VO-05 y RV-05 están sobre el límite máximo permisible, por lo que requiere que se continúe realizando seguimiento a estas corrientes.

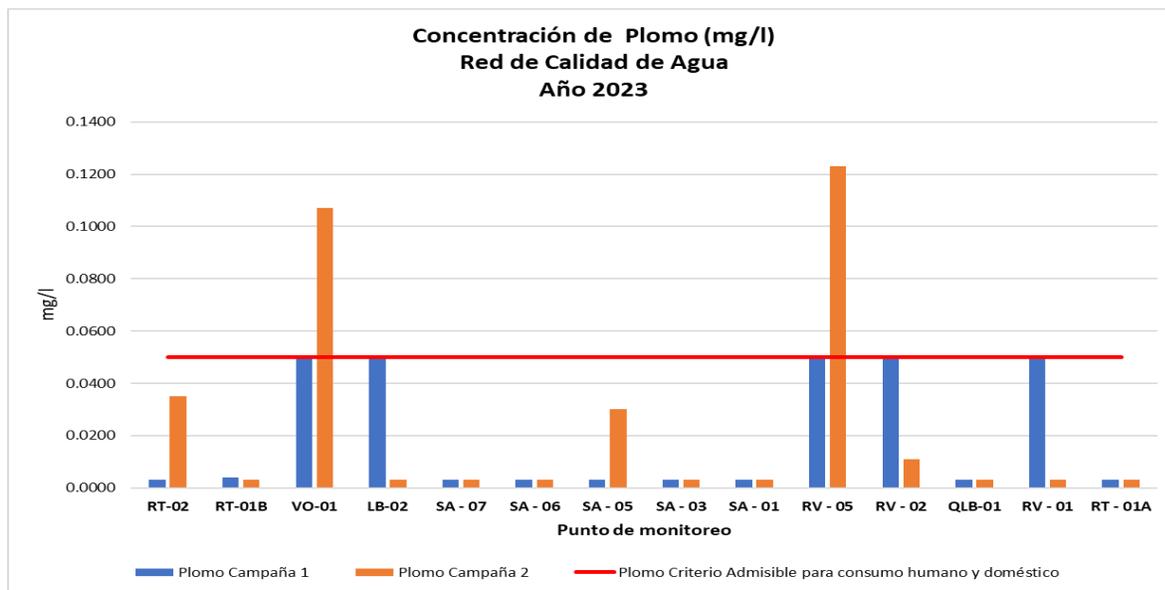
Gráfica 49. Plomo en zona minera.

En relación al plomo, se determinaron concentraciones superiores al 0.05 mg/L, valor máximo permisible, para los puntos VO-01 y RV-05, por lo que es importante seguir monitoreando ya que el plomo en altas concentraciones puede causar daño al cerebro y a los riñones y puede interferir con la producción de los glóbulos rojos que llevan el oxígeno a todas las partes del cuerpo.

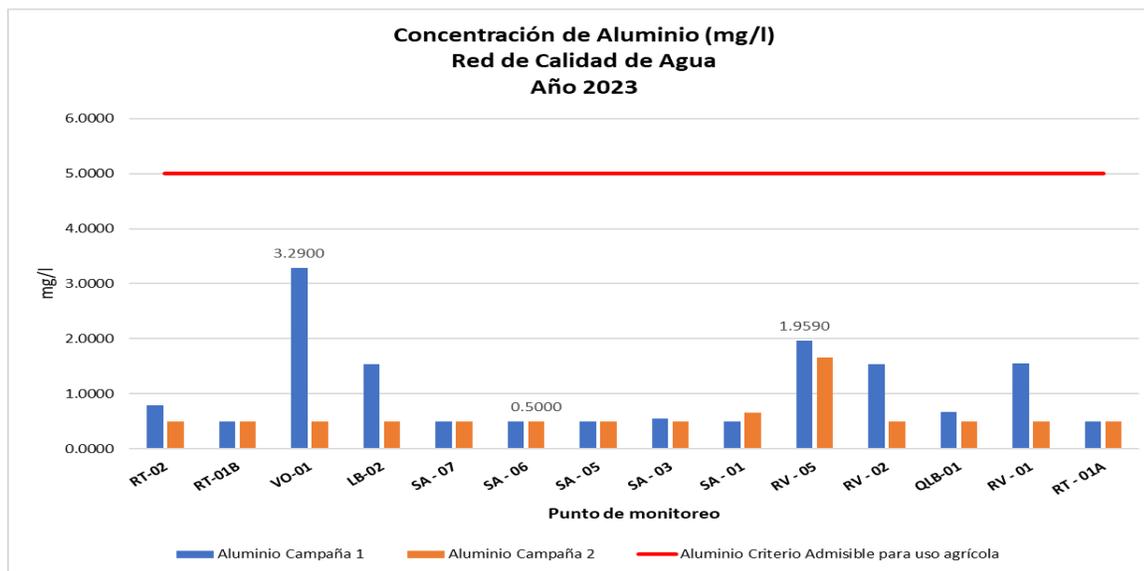
Gráfica 50. Aluminio en zona minera.

Para evaluar los resultados de las concentraciones de aluminio se tuvo los límites admisibles para uso agrícola, dispuestos en el decreto 1594 de 1984. Para los puntos de monitoreo evaluado se determinó que las concentraciones se encuentran dentro los límites permisibles sin embargo en algunos puntos se observaron variaciones significativas como lo son los puntos VO-01, RV-02, y RV-01.

En el caso de las variables aluminio, hierro, manganeso y níquel se evaluaron con respecto al Decreto 1594 de 1984 para uso agrícola.

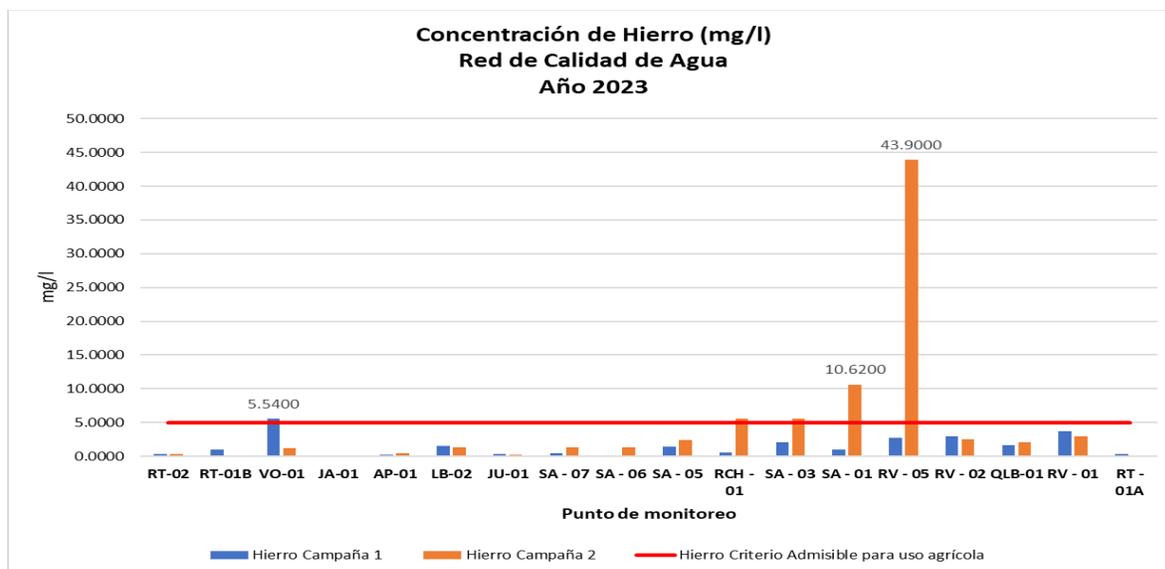
Gráfica 51. Hierro en zona minera.

Al igual que con el parámetro de aluminio, para las concentraciones del hierro en los puntos evaluados, se tuvo en cuenta el criterio máximo permisible para uso agrícola, en los cuales se determinó que se obtuvieron concentraciones altas para los puntos VO-01, RCH-01, SA-03, SA-01 y RV-05, lo que se sugiere realizar seguimiento a la zona para determinar las causas de los cambios de concentración de este metal de manera significativa.

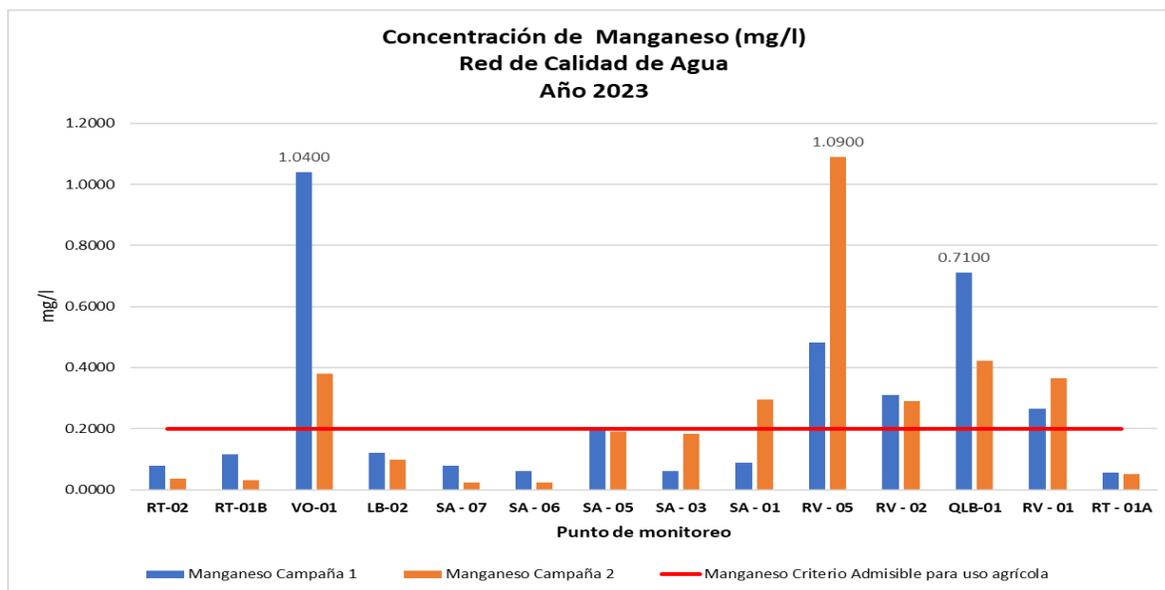
Gráfica 52. Manganeso en zona minera.

La concentración de manganeso presente en los puntos VO-01, SA-01, RV-05, RV-02, QLB-01 y RV-01, superan los límites máximos permisibles para uso agrícola, por lo que es importante continuar con el monitoreo de los diferentes puntos ya que presentó un incremento de las concentraciones a diferencia de los resultados reportados en el año 2022.

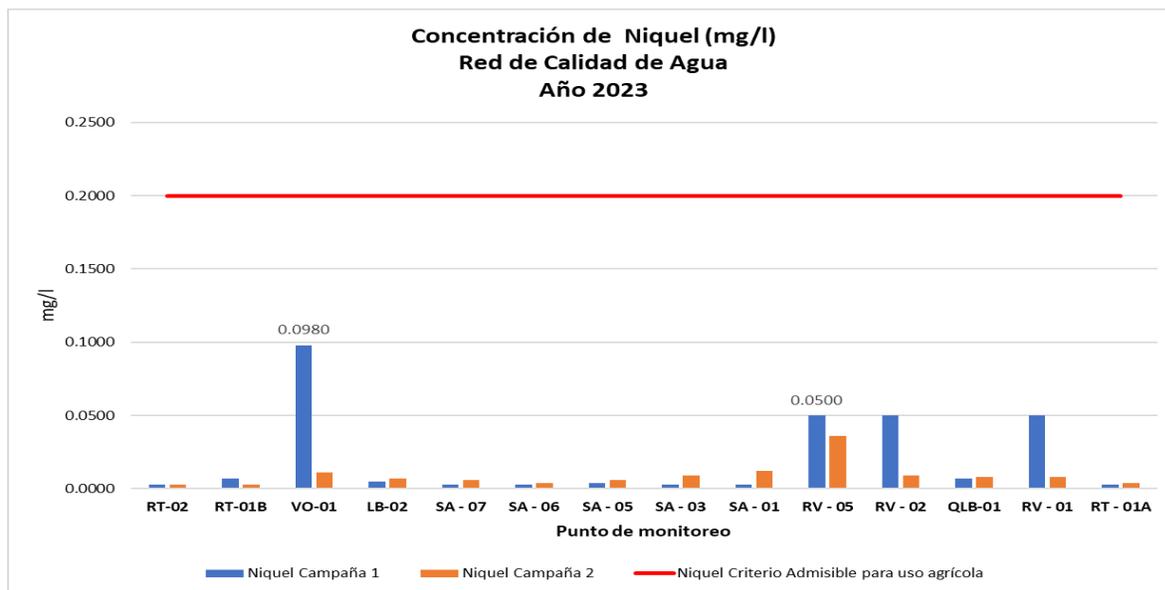
Gráfica 53. Níquel en zona minera.

Con respecto a la concentración de níquel, teniendo en cuenta los criterios admisibles para uso agrícola con base en el decreto 1594 de 1984, todos los puntos monitoreados se encuentran por debajo del límite máximo permisible.

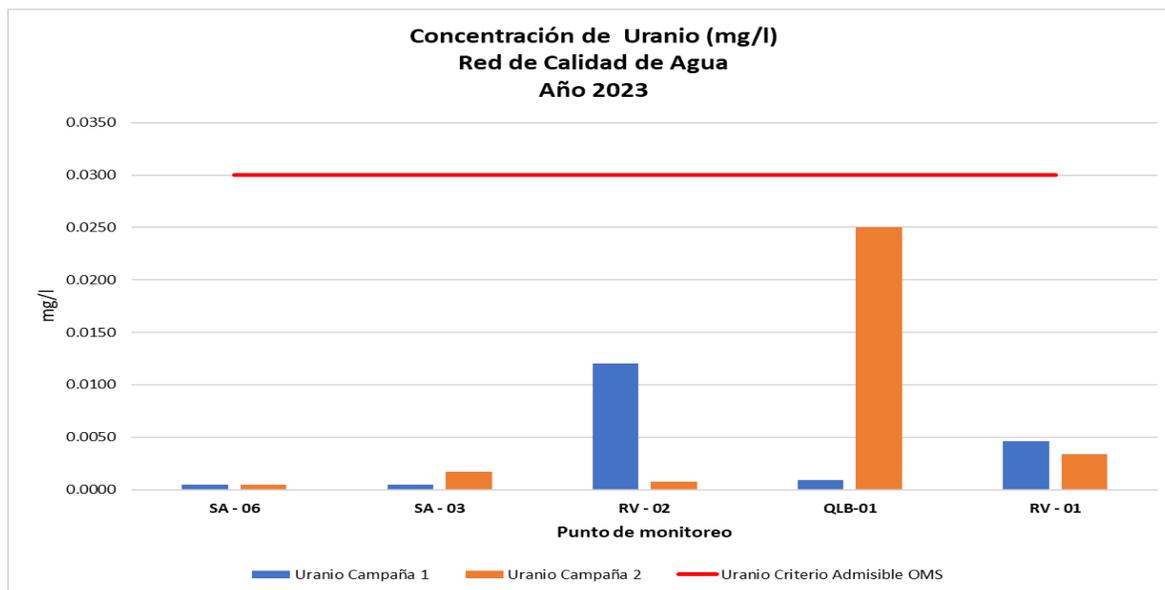
Gráfica 54. Uranio en zona minera.

Por último, se evaluó la concentración de uranio en algunos puntos de la subcuenca de Suratá, tales como SA-06, SA-03, RV-02, QLB-01 y RV-01, para evaluar este criterio se tuvo en cuenta un análisis comparativo con las guías de calidad para consumo de agua de la Organización Mundial de la Salud (OMS), edición 2022, donde el límite máximo permisible es de 0.03 mg U/L. Al analizar los resultados se obtuvo que para ningún punto la concentración supera la norma, sin embargo, es la primera vez que se evalúa este parámetro por lo que es importante continuar con el monitoreo de este metal para confirmar que no aparezca una presencia significativa sobre las corrientes superficiales en la zona minera.

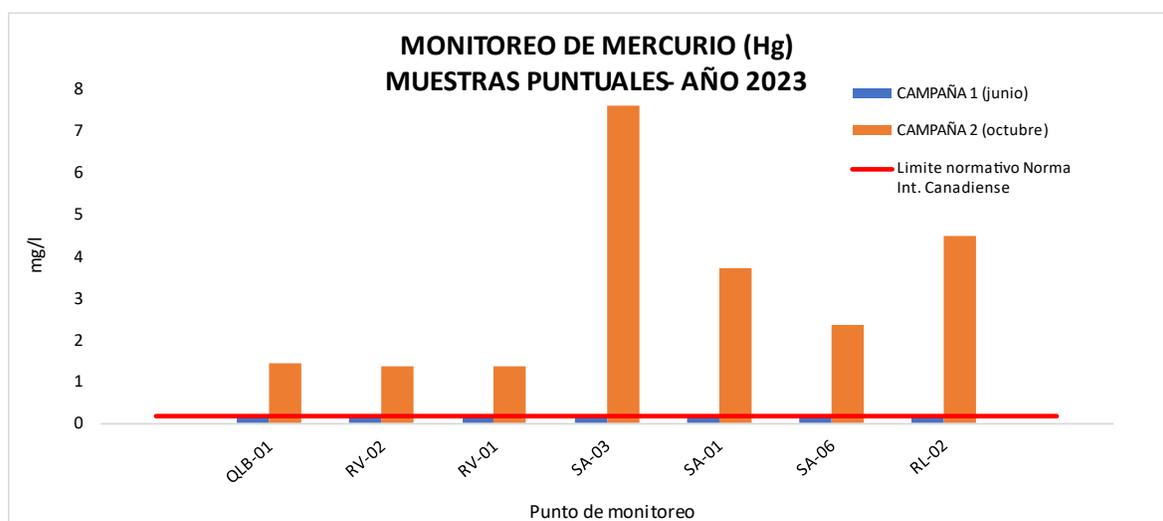
Gráfica 55. Concentración de mercurio en sedimentos de las corrientes hídricas evaluadas.

Al evaluar la concentración de mercurio en los sedimentos de diferentes puntos como se observa en la Gráfica 55, para la primera campaña, no se detectaron concentraciones que superaran el límite normativo de las guías internacionales canadienses en calidad de sedimentos para la protección de la vida acuática (0,17 mg Hg/kg). Sin embargo, para la segunda campaña se encontraron concentraciones superiores al límite normativo para todos los puntos evaluados. Este efecto podría estar relacionado al crecimiento de los niveles de las corrientes hídricas a causa de la época de lluvias, lo que genera mayor remoción de los sedimentos y todo el material cubierto por capas de arenas que deja expuesto en la superficie todo el mercurio bioacumulado.

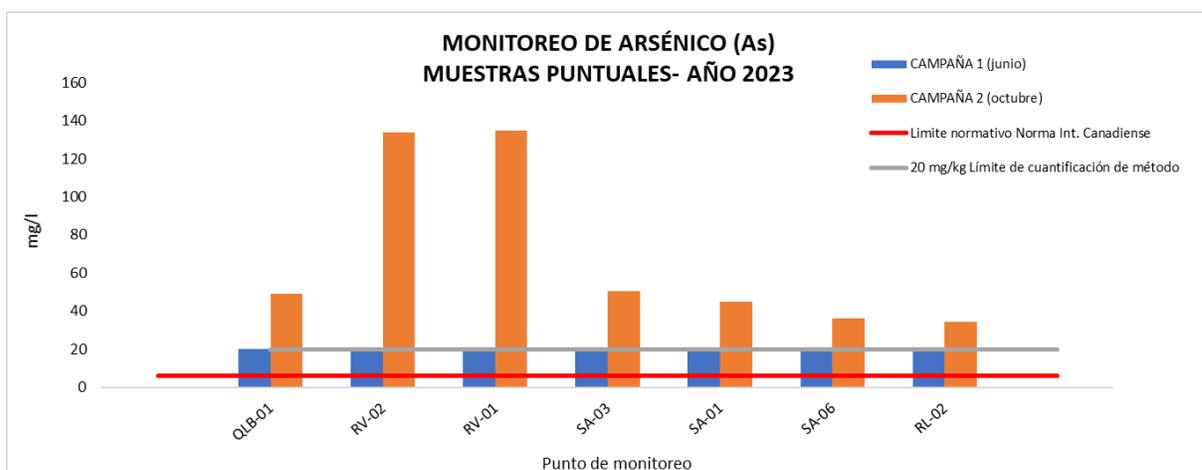
Gráfica 56. Concentración de arsénico en sedimentos de las corrientes hídricas evaluadas.

En la determinación de arsénico para la primera campaña se desconoce las concentraciones reales debido a que el laboratorio contratado maneja un límite de cuantificación (20 mg As/kg) superior al límite máximo permisible normativo internacional de Canadá, que corresponde a 5,9 mg As/kg, por lo que no se puede confirmar si las concentraciones de arsénico efectivamente superan este límite en los diferentes puntos evaluados. Sin embargo, para la segunda campaña se obtuvieron concentraciones más altas al límite de cuantificación y al límite normativo. Al igual que los resultados hallados para el parámetro mercurio, es posible que, por la época de lluvias, cause una movilidad de los sedimentos, y salga

a exposición la acumulación de arsénico en ellos.

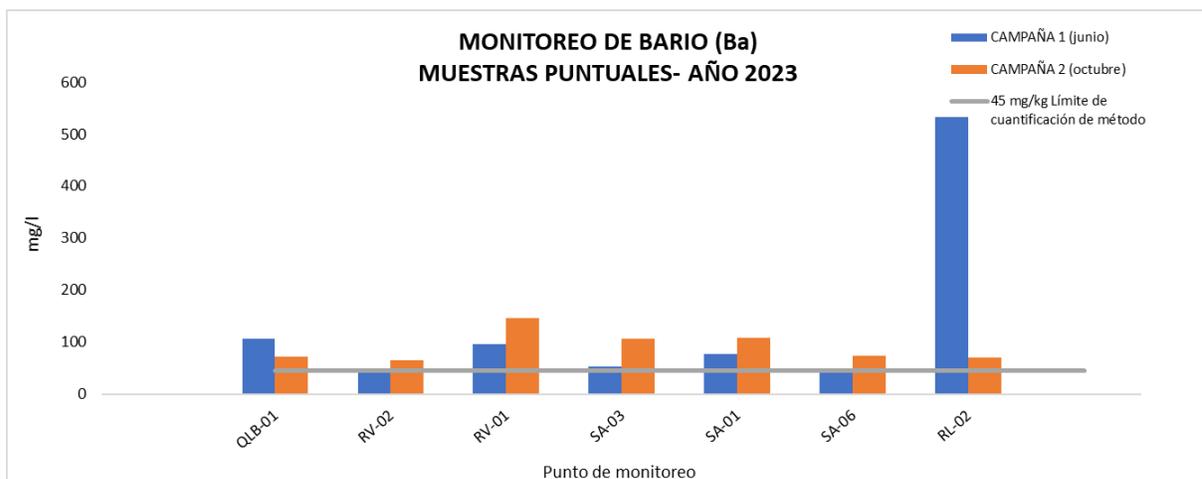
Gráfica 57. Concentración de bario en sedimentos de las corrientes hídricas evaluadas.

El parámetro de Bario no cuenta con un límite normativo internacional canadiense en sedimentos, sin embargo, es importante resaltar que en el río Lebrija en el punto RL-02 en la primera campaña presento concentraciones altas de bario. Con respecto a los demás puntos, se presentó un incremento de concentración para los puntos RV-02, RV-01, SA-03, SA-06 para la segunda campaña. Con el punto QLB-01 se detectó concentraciones de bario en las dos campañas realizadas.

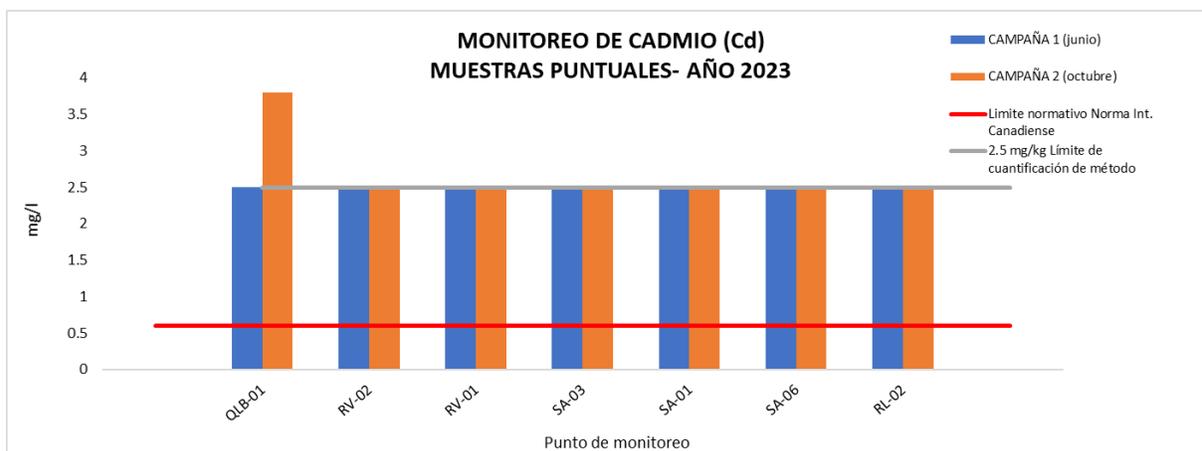
Gráfica 58. Concentración de cadmio en sedimentos de las corrientes hídricas evaluadas.

Los resultados obtenidos para la determinación de cadmio estuvieron por debajo

del límite cuantificable por lo cual no fue posible analizar, a excepción del resultado obtenido para la segunda campaña en el punto QLB-01, el cual arroja un resultado cuantificable por encima del límite normativo canadiense (2,5 mg Cd/kg).

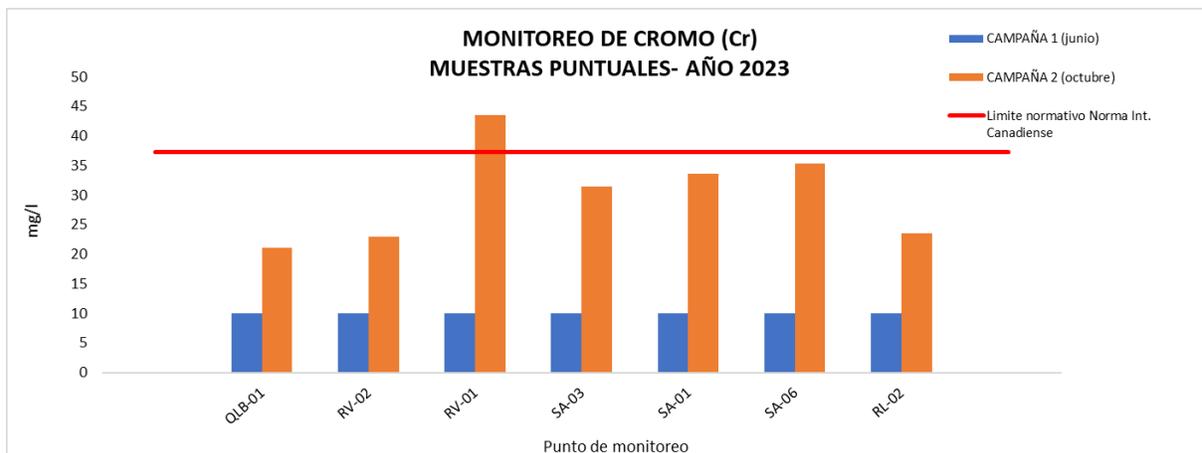
Gráfica 59. Concentración de cromo en sedimentos de las corrientes hídricas evaluadas.

Respecto a la presencia de cromo, se observó que en el punto RV-01 para la segunda campaña, la concentración de cromo alcanzó un valor de 43,51 mg/kg el cual está por encima del límite normativo internacional (37,3 mg Cr/kg).

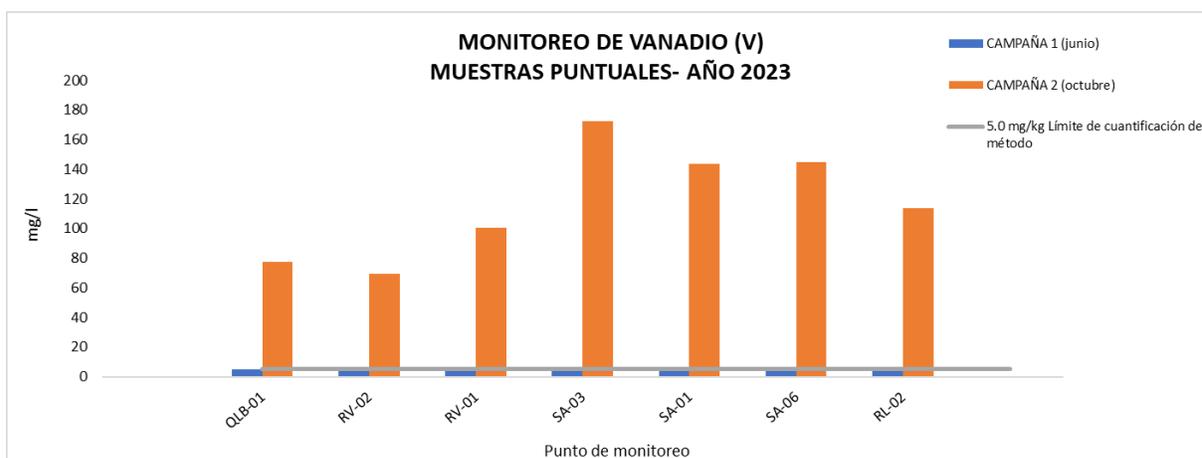
Gráfica 60. Concentración de vanadio en sedimentos de las corrientes hídricas evaluadas.

Los resultados obtenidos con la determinación de vanadio en los sedimentos indica claramente una diferencia significativa entre la primera campaña y la segunda, ya

que hay un incremento de concentración del metal, dado por el movimiento de los sedimentos en la época de lluvias del año al incrementar los caudales, lo que deja expuesto los metales que se hayan sedimentado previamente en épocas de sequía. La concentración más alta de vanadio se observó en el SA-03 del río Surata con un valor de 172,22 mg V/kg.

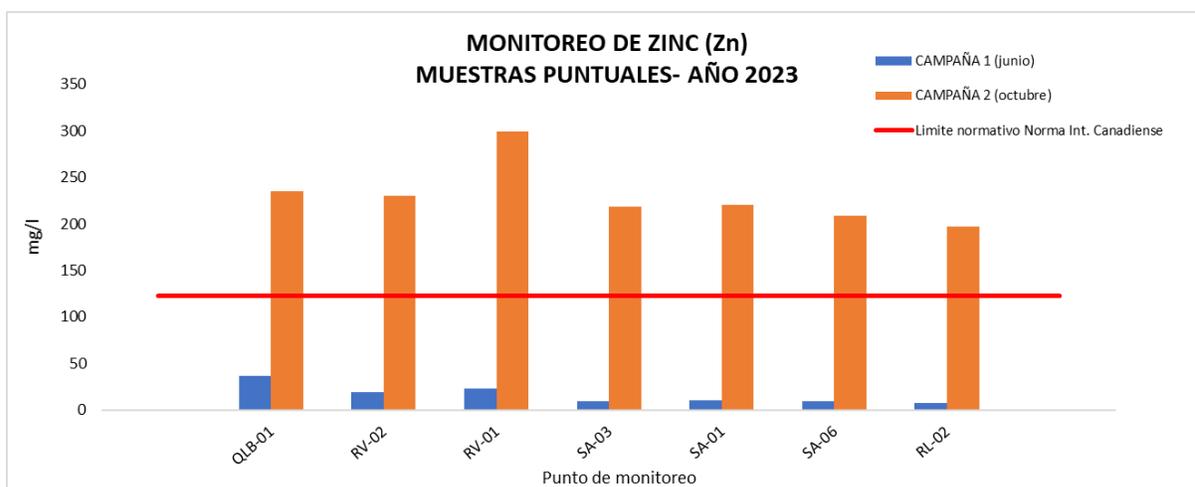
Gráfica 61. Concentración de zinc en sedimentos de las corrientes hídricas evaluadas.

La presencia de zinc en los sedimentos de los puntos monitoreados, aumentó significativamente en la segunda campaña, en la época de lluvias, donde todos los puntos monitoreados superan el límite máximo permisible por la normatividad internacional (123 mg Zn/kg). El zinc causa en el ser humano dolores de cabeza, pérdida de apetito, y el consumo prolongado afecta el sistema inmunitario y los niveles de colesterol “bueno” (HDL) entre otros efectos principalmente.

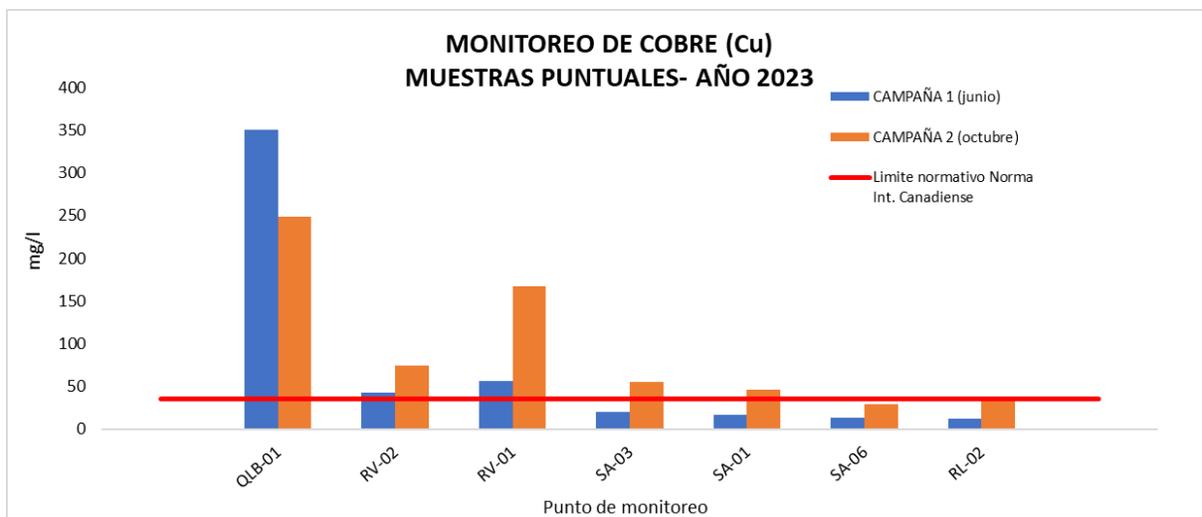
Gráfica 62. Concentración de cobre en sedimentos de las corrientes hídricas evaluadas.

Las concentraciones de cobre en los puntos QLB-01, RV-02 y RV-01 presentaron concentraciones de cobre superiores al límite máximo permisible de la norma internacional (35.7 mg Cu/kg), tanto en la primera como segunda campaña. El punto SA-01 presentó solo concentraciones superiores de cobre al límite permisible en la segunda campaña. El único punto que contuvo concentraciones inferiores al límite máximo permisible fue el Río Lebrija RL-02.

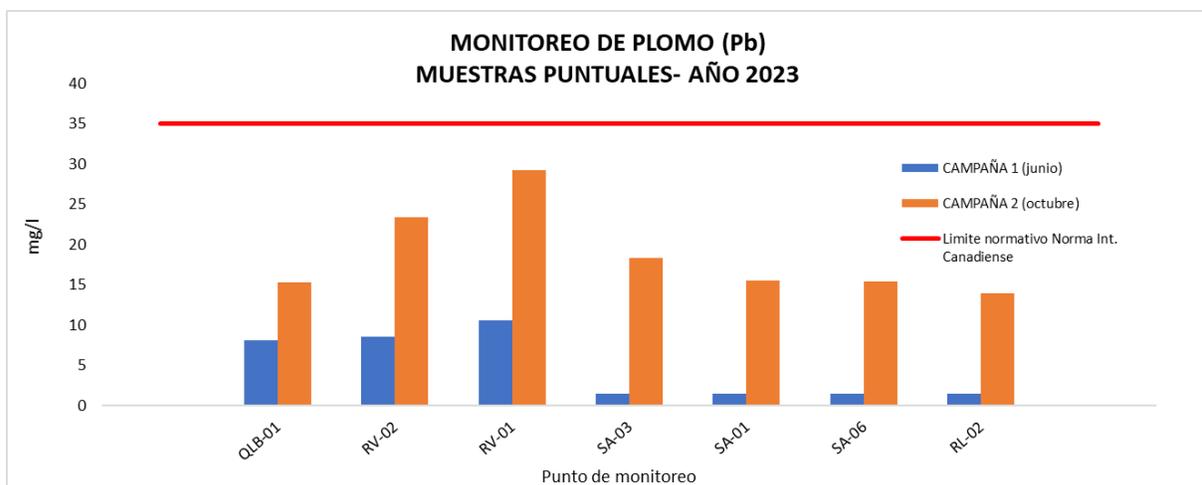
Gráfica 63. Concentración de plomo en sedimentos de las corrientes hídricas evaluadas.

Al realizar el monitoreo de plomo en los sedimentos, se obtuvo que en ningún punto de monitoreo se supera el límite máximo permitido internacionalmente en la norma

canadiense (35 mg Pb/kg), sin embargo, se puede observar un cambio sustancial de concentración entre la primera campaña con la segunda en todos los puntos evaluados.

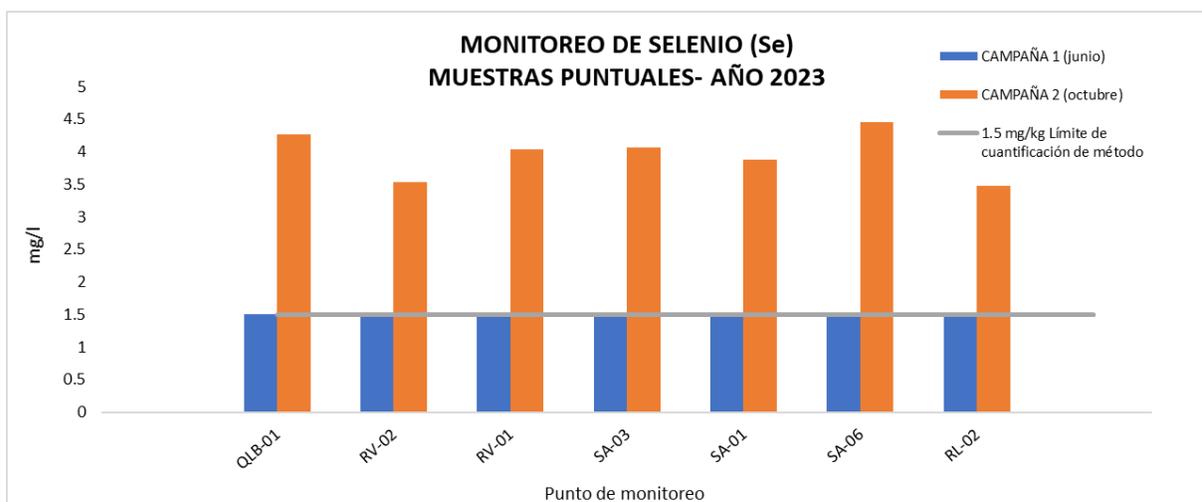
Gráfica 64. Concentración de selenio en sedimentos de las corrientes hídricas evaluadas.

Actualmente no existe un límite normativo para la concentración máxima permitida de selenio en sedimentos frente a su toxicidad a nivel internacional, sin embargo, se puede observar en la gráfica que en la segunda campaña se observa un incremento de su concentración lo que podría ser por causa de la remoción de los sedimentos por el aumento de los caudales por ser época de lluvias, lo que hace sobre saltar la concentración depositada del metal durante el año.

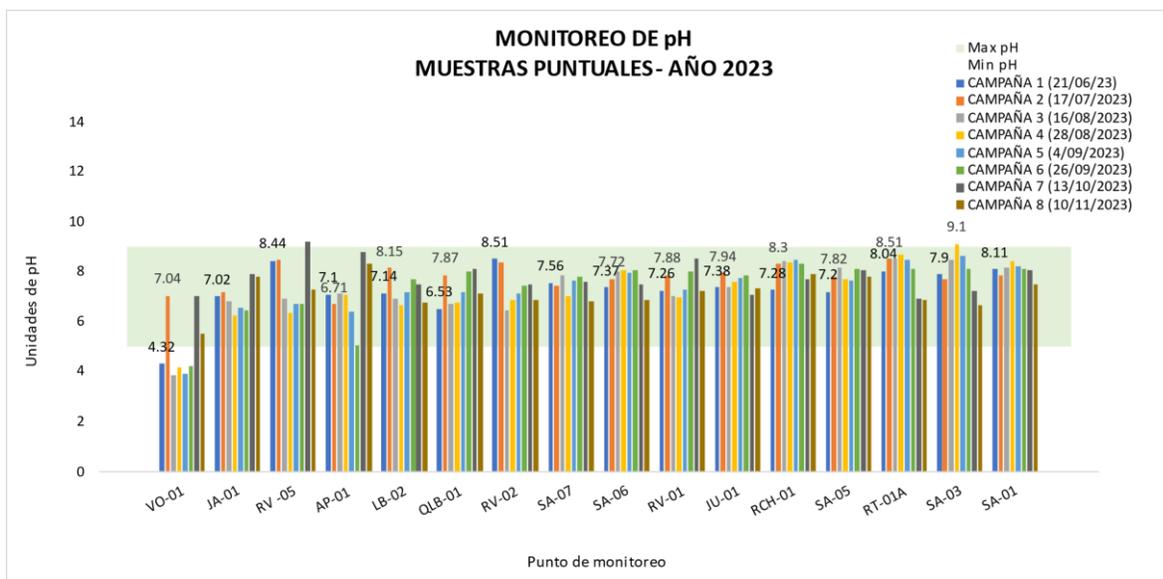
Gráfica 65. Monitoreo de pH en muestras puntuales.

En los resultados de pH de las muestras puntuales durante las diferentes campañas y teniendo en cuenta los límites permitidos en el decreto 1594 de 1984, artículo 38, para su potabilización con tratamiento convencional, se observa que para el punto el Volcán (VO-01) en las campañas 1,3,4,5 y 6, la corriente tiene valores de pH muy ácidos por debajo de la norma, por lo que es necesario hacer un seguimiento para conocer las causas de estas caídas de pH. Por otra parte, también se observó que en el punto del Rio Vetas RV-05 en la séptima campaña presentó un valor de pH superior a la norma, el cual es anómalo a su comportamiento en las otras campañas realizadas.

En las gráficas 65, 66 y 67 se observa el comportamiento de los parámetros pH, oxígeno disuelto y conductividad respectivamente entre los más representativos para los monitoreos puntuales realizados en los 16 puntos.

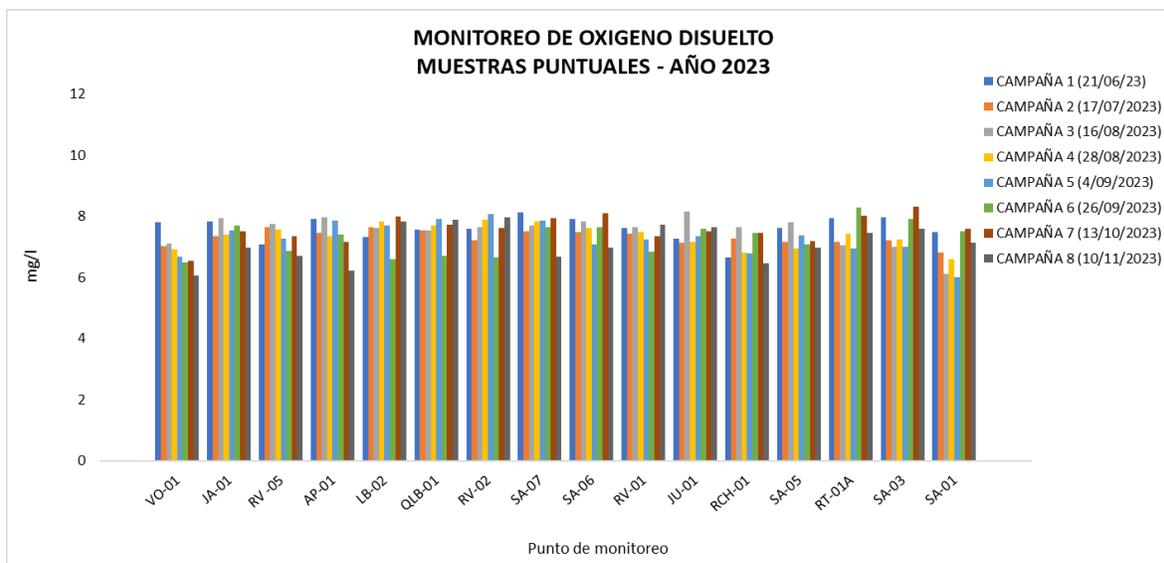
Gráfica 66. Monitoreo de Oxígeno Disuelto en muestras puntuales.

Con respecto al oxígeno disuelto de los diferentes puntos evaluados, señalaron que se encuentran dentro de los límites óptimos para la conservación de la fauna y flora, para las condiciones del agua acorde al decreto 1594 de 1984, artículo 45, que especifica que se requieren valores de oxígeno superiores a 4,0 mg/L, al igual que se cumple con los objetivos de calidad del acuerdo 1075 de 2006 con valores superiores a 5mg/L.

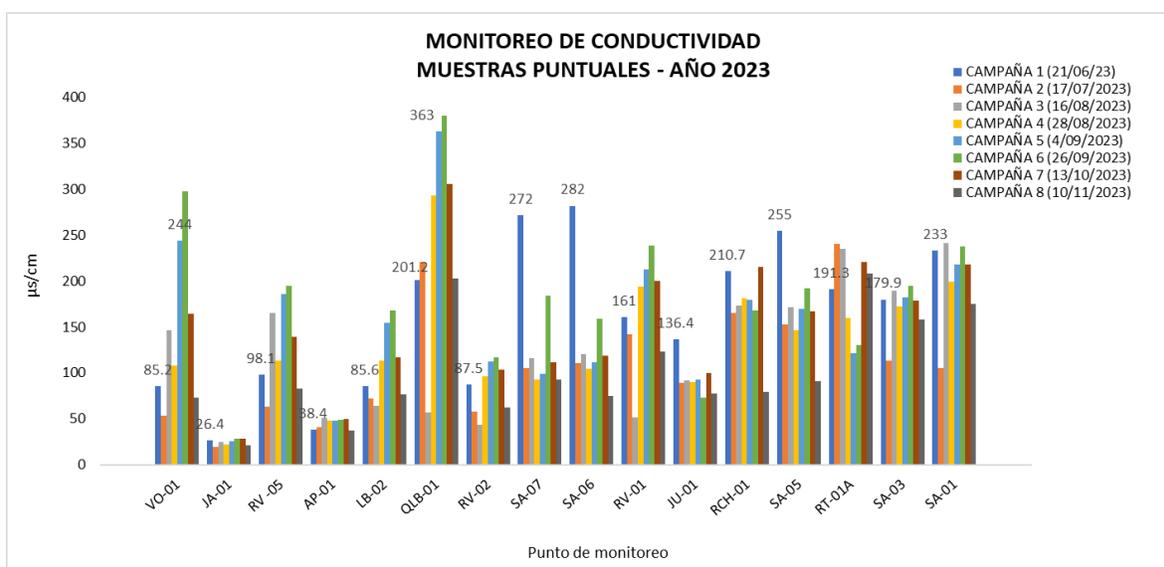
Gráfica 67. Monitoreo de Conductividad en muestras puntuales.

Los resultados obtenidos de la conductividad, reflejaron un aumento de

conductividad en las campañas 5, 6 y 7 para los puntos VO-01, RV-05 y RV-01, acorde a su comportamiento durante las campañas. Por otra parte, se observaron conductividades anómalas significativas para los puntos SA-07, SA-06 y SA-05 en la primera campaña.

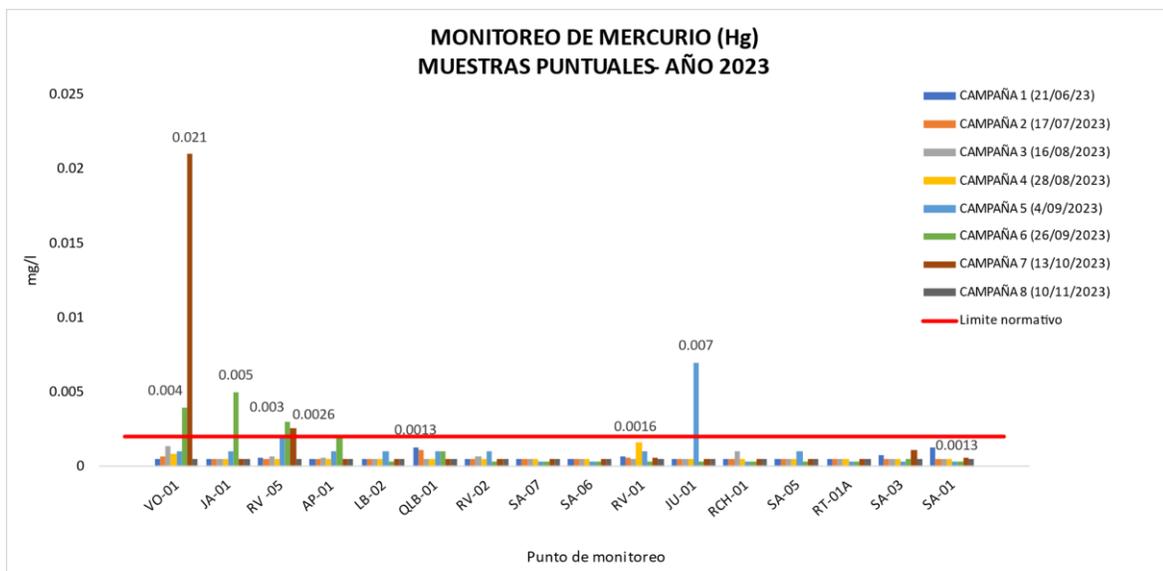
Gráfica 68. Monitoreo de Mercurio en muestras puntuales.

Durante las campañas ocho (8) campañas puntuales realizadas en el año para el seguimiento de mercurio en las fuentes hídricas de la unidad hidrográfica del Río Suratá, se observó que para los puntos VO-01, JA-01, RV-05 y JU-01, las concentraciones de mercurio superan los límites permitidos en algunas campañas ($>0,002$ mg Hg/L, acorde al Decreto 1594 de 1984), lo que presuntamente puede ser por la actividad de la minería en los diferentes sectores, siendo importante proponer un mayor seguimiento en esos puntos con respecto a la presencia de mercurio en la fuente hídrica durante el transcurso del día. Durante las campañas se presentan dos (2) puntos que requieren especial atención, uno es la quebrada el Juncal (JU-01) con una concentración de 0.007 mg Hg/L y el punto de la quebrada el Volcán (VO-01) con un valor de 0,021 mg Hg/L superando de manera significativa los límites permisibles.

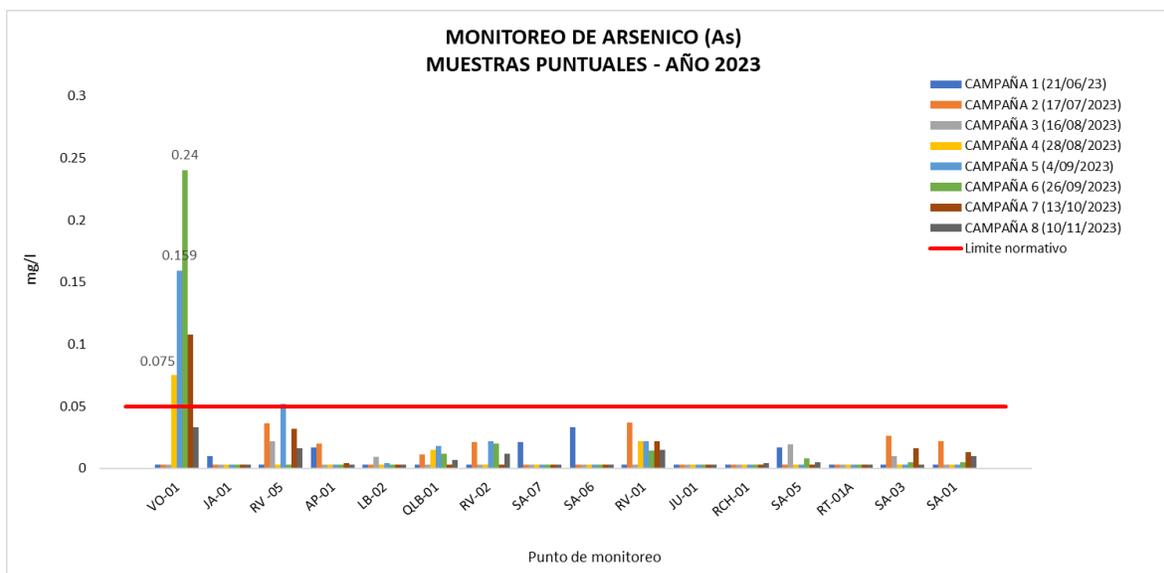
Gráfica 69. Monitoreo de Arsénico en muestras puntuales.

A diferencia del año 2022 que no se reportaron concentraciones de arsénico en ninguno de los puntos, para el año 2023 se encontró un incremento en las concentraciones de arsénico que superan los límites permisibles de 0,05 mg/L en el punto del VO-01 para cuatro (4) campañas de las ocho (8), por lo que es importante realizar un seguimiento a este punto.

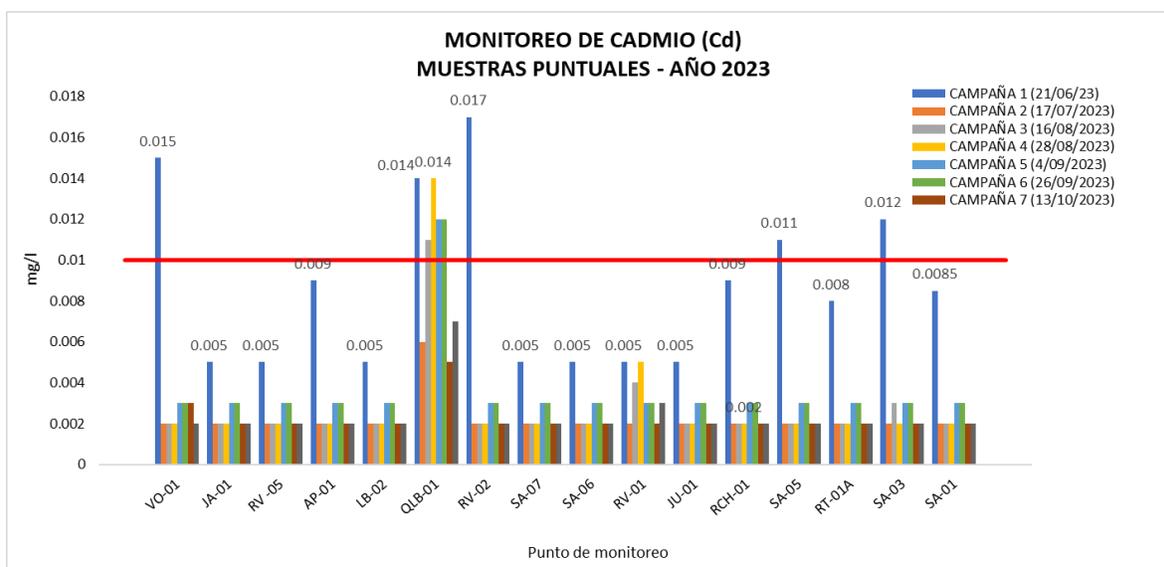
Gráfica 70. Monitoreo de Cadmio en muestras puntuales.

Con respecto al metal Cadmio en las diferentes campañas, se encontró que para los puntos VO-01, RV-02, SA-05 y SA-03 durante la primera campaña se superó las concentraciones máximas permitidas de 0,01 mg Cd/L, y en el caso del punto QLB-01, se determinó frecuentemente la presencia de este metal por fuera de los límites máximos permitidos sobre la corriente en diferentes campañas (cinco campañas).
