Informe de Recursos Naturales 2023

RED DE CALIDAD DE AGUA

Red de Calidad de Agua 2023

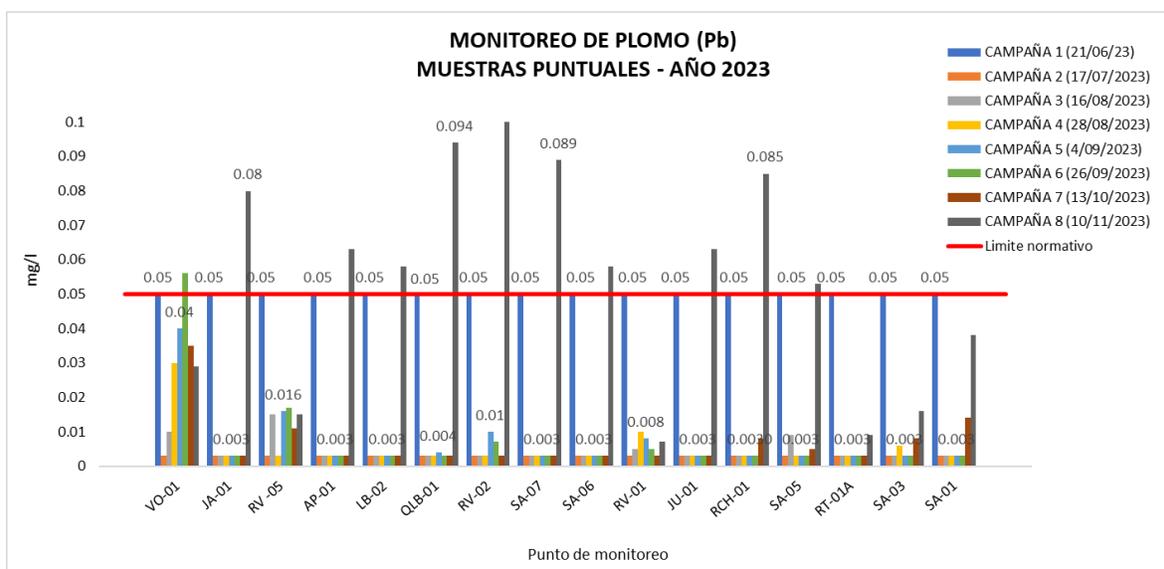
Gráfica 71. Monitoreo de Plomo en muestras puntuales.

Las concentraciones de plomo no cumplen con lo establecido en el decreto 1594 de 1984 en los puntos VO-01, JA-01, AP-01, LB-02, RV-02, SA-07, SA-06, JU-01, RCH-01, SA-05 ya que superan el máximo permisible de 0,05 mg Pb/L, solo los resultados de la primera campaña se ejecutaron con un límite de cuantificación del método de 0,05 mg Pb/L, por lo que no puede el laboratorio asegurar un valor exacto por debajo de su límite.

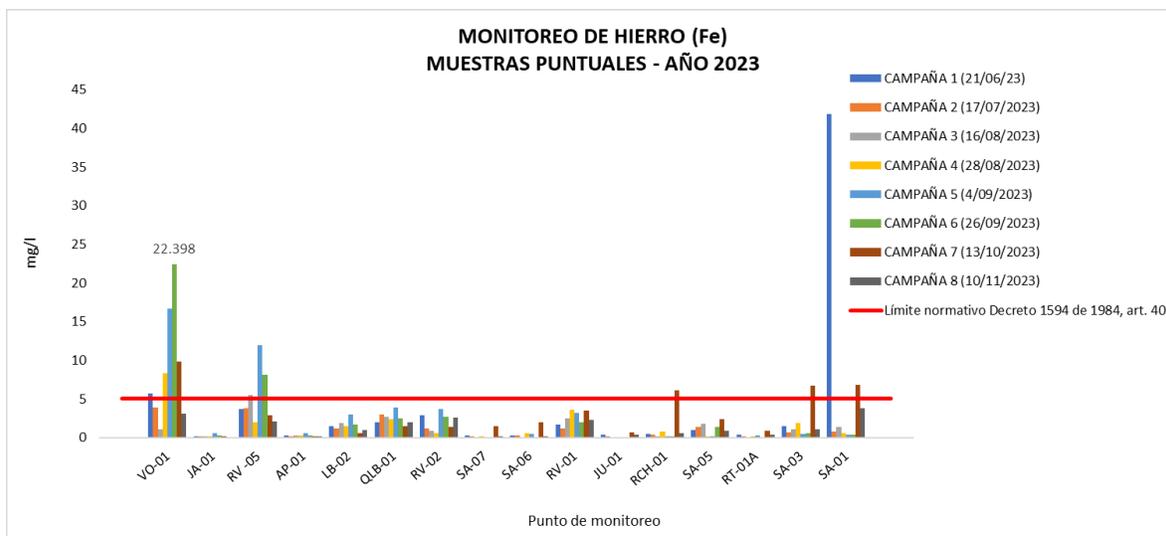
Gráfica 72. Monitoreo de Hierro en muestras puntuales.

Al determinar la concentración de Hierro en las diferentes campañas se presentaron concentraciones altas en los puntos VO-01 campaña 4, 5, 6 y 7, RV-05 campaña 5 y 6, RCH-01 campaña 7, SA-03 campaña 7 y en el punto SA-01 campaña 1 y 7, superando los límites permisibles para la destinación del recurso con fines agrícolas acorde al decreto 1594 de 1984, artículo 40, con un máximo permisible de 5,0 mg/L.

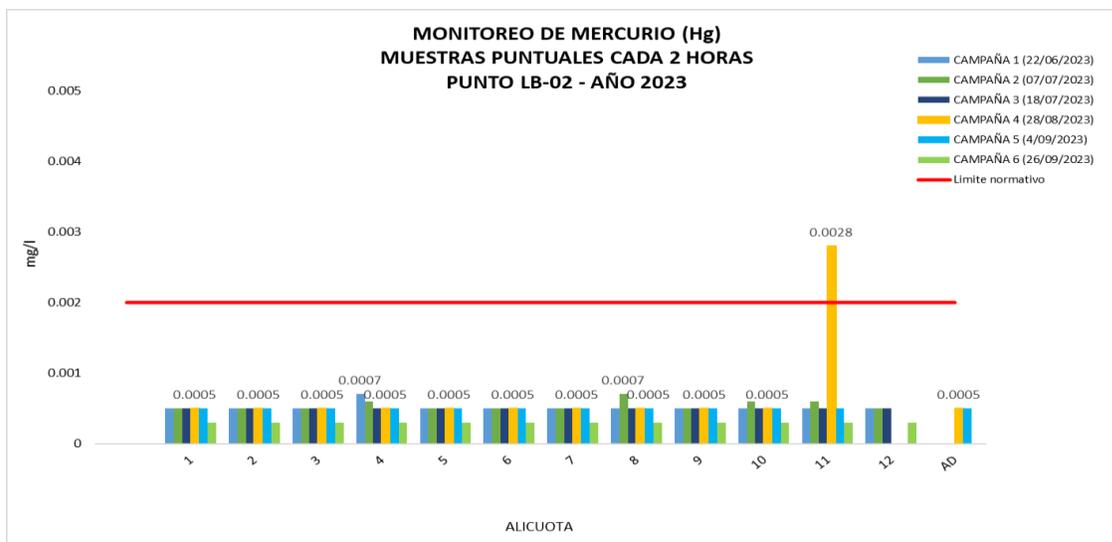
Gráfica 73. Monitoreo de Mercurio 24 horas punto LB-02.

Se evaluó la concentración de mercurio en el punto LB-02 por 24 horas por toma de cada muestra cada dos (2) horas, durante seis (6) campañas y como resultado se obtuvo que para la cuarta (4) campaña la concentración de mercurio a las 4:00 a.m. se reporta 0.0028 mg Hg/L, por encima de los límites máximos permisibles de mercurio (0,002 mg Hg/L). En la Gráfica 73, se genera una columna de AD, que se refiere a toma de muestra adicional a destiempo a causa de que en un momento se observó un cambio significativo en la apariencia del agua, por incremento de su turbidez por visualización.

Se determinó la concentración de mercurio por 24 horas en toma de muestras cada 2 horas en diferentes puntos LB-02 (Quebrada la baja), QLB-01 (Quebrada la baja), RV-02 (Rio Vetas) y RV-05 (Río Vetas), adicionalmente se tomó una muestra extra en la campaña 4 y 5, debido a que se observó un cambio cualitativo (color y turbidez aparente) en el comportamiento de la fuente hídrica en los puntos de LB-02 y QLB-01.

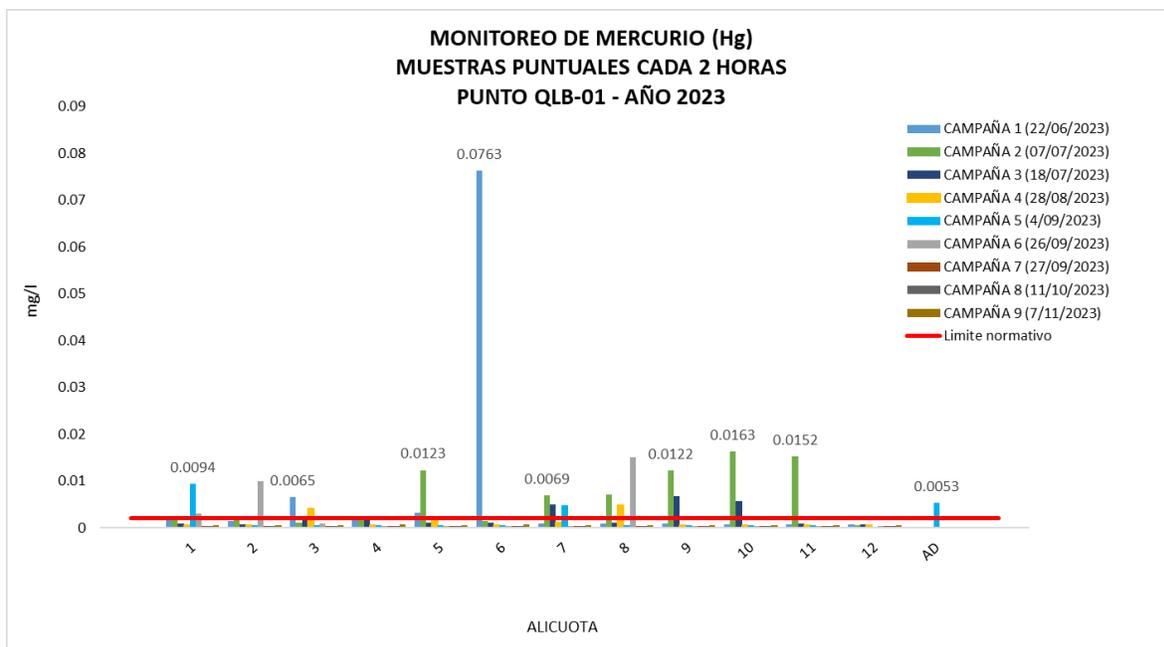
Gráfica 74. Monitoreo de Mercurio 24 horas punto QLB-01.

En el punto QLB-01, se evidencia presencia de mercurio en concentraciones superiores al límite máximo permisible de 0,002 mg/L, en diferentes horarios y en diferentes campañas (nueve campañas). Es de resaltar que se encontraron concentraciones mucho más altas que las del año 2022 donde el valor máximo fue de 0.0091 mg Hg/L, y en el año 2023 se presentó una concentración máxima de 0.0763 mg Hg/L (primera campaña, hora: 8:00 p.m.) y que el orden de las concentraciones determinadas fue del 0,01 mg Hg/L, lo que genera preocupación presuntamente por el incremento del uso del mercurio en las zonas mineras.

En la Gráfica 74 se genera una columna de AD, que se refiere a toma de muestra adicional a destiempo a causa de que en un momento se observó un cambio significativo en la apariencia del agua, por incremento de su turbidez por visualización. Para la primera campaña se tomó a las 9:10 a.m., y se obtuvo una concentración de mercurio superior a la máxima permitida (0.0053 mg Hg/L).

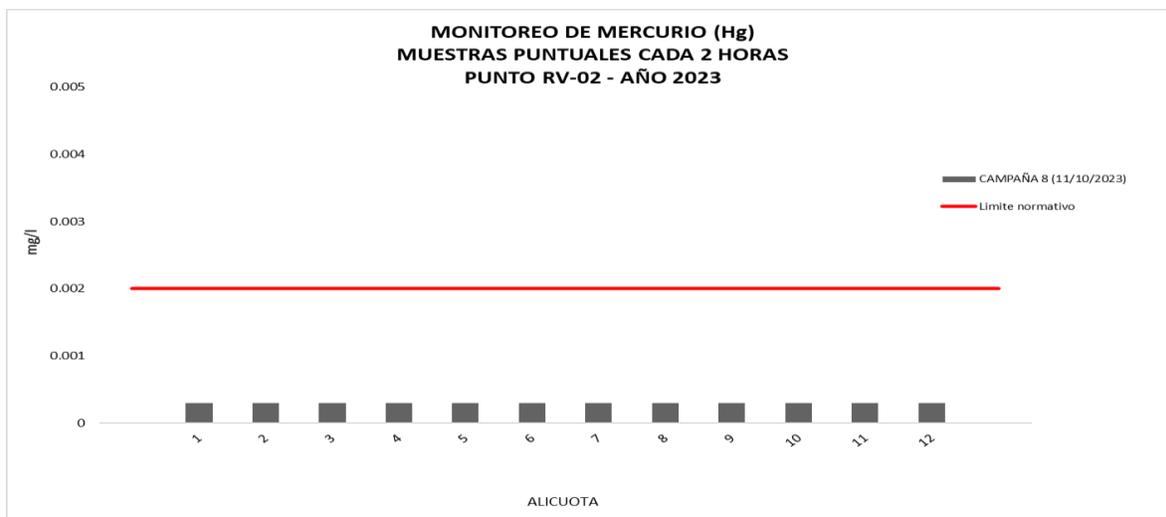
Gráfica 75. Monitoreo de Mercurio 24 horas punto RV-02.

Se evaluó la concentración de mercurio en el punto RV-02 por 24 horas por toma de cada alícuota cada dos (2) horas, durante una (1) campaña, con el fin de hacer un barrido y monitorear puntos diferentes al año 2022. Como resultado, se obtuvo que no se reporta concentraciones superiores de mercurio (concentraciones de $<0,0003$ mg Hg/L) durante las 24 horas de monitoreo acorde máximo permisible en el decreto 1594 de 1984, por lo que se sugirió seleccionar otro punto de monitoreo en la siguiente fecha programada de seguimiento.

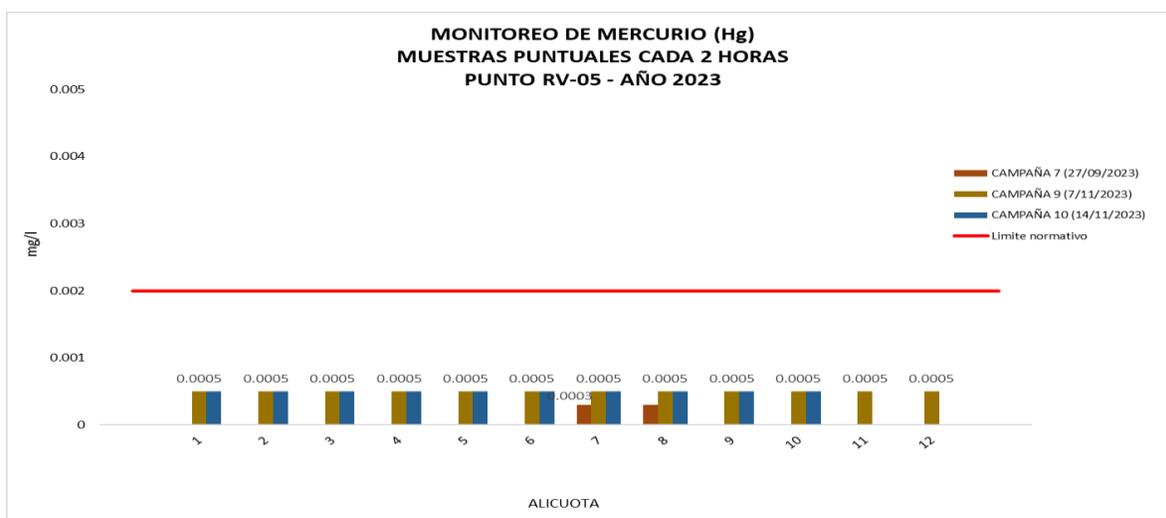
Gráfica 76. Monitoreo de Mercurio 24 horas punto RV-05.

Se evaluó la concentración de mercurio en el punto RV-05 por 24 horas por toma de cada alícuota cada dos (2) horas, durante tres (3) campañas, con el fin de hacer un barrido y monitorear puntos diferentes al año 2022. Cabe aclarar que en la primera (1) campaña solo se pudo analizar dos (2) muestras puntuales por una eventualidad de desorden público. Los resultados obtenidos en las diferentes campañas indican que la concentración de mercurio durante las diferentes jornadas

se encuentra por debajo del límite máximo permisible ($< 0,002$ mg Hg/L).

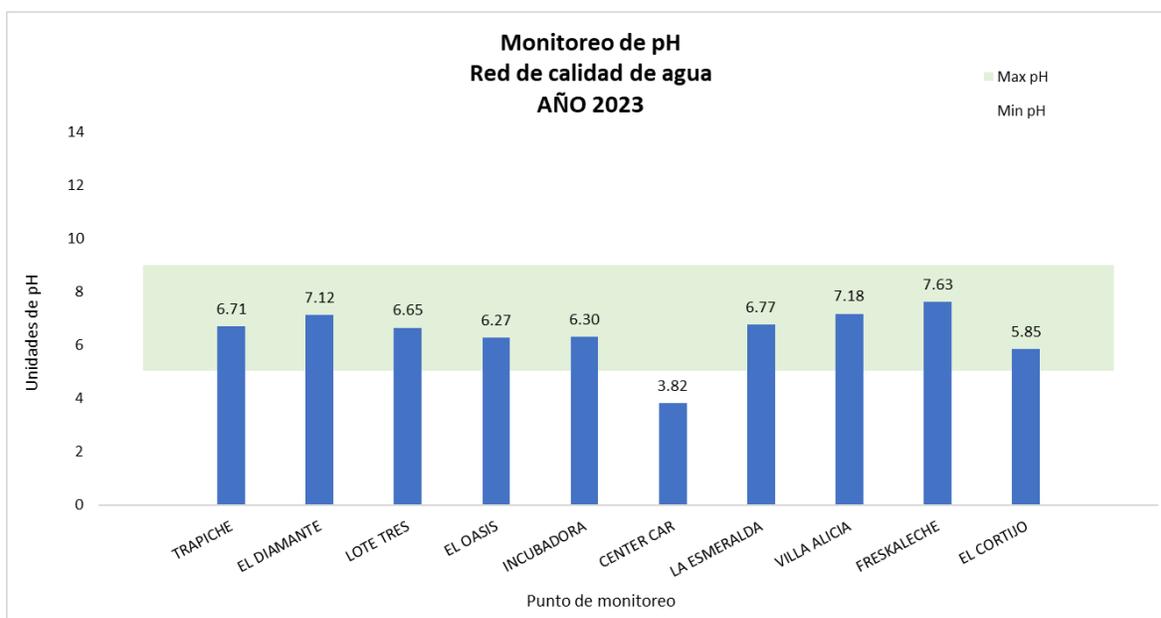
Gráfica 77. Monitoreo puntual de pH en aguas subterráneas.

Para los resultados de pH de las aguas subterráneas en la campaña realizada, se tuvo en cuenta los límites permitidos en el decreto 1594 de 1984, artículo 38, para su potabilización con tratamiento convencional. En los resultados se observa que el punto de *Center Car* presenta un pH inferior a la norma, por lo que presuntamente algo puede estar afectando la naturaleza de esta agua ya sea por las condiciones del suelo (baja concentración de carbonatos) o por la infiltración de algún contaminante previo al punto de toma de muestra. Se recomienda realizar seguimiento de este punto para determinar las causas reales de la acidez de este acuífero. Los demás acuíferos demuestran resultados de pH entre los valores normales.

Se determinaron los parámetros de campo pH, oxígeno disuelto, conductividad y potencial redox y se representaron en las gráficas 77, 78, 79 y 80, para observar las características de las corrientes hídricas subterráneas evaluadas en las diferentes concesiones.

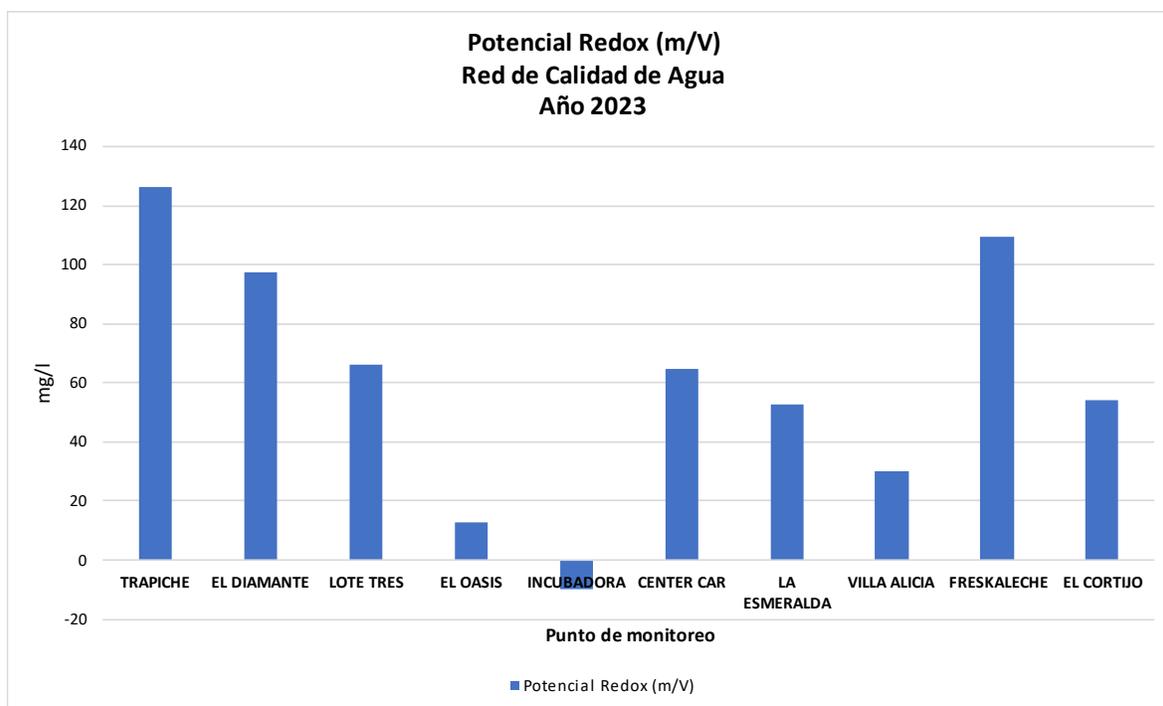
Gráfica 78. Monitoreo puntual de potencial Redox en aguas subterráneas.

Al evaluar los resultados del potencial redox, cabe recordar que el agua subterránea inicialmente tiene un potencial de redox alto, sin embargo, esta va disminuyendo frente a la exposición de oxígeno atmosférico o ya sea por las diferentes capas orgánicas de las zonas por donde va avanzando la fuente hídrica, en la cual se genera la oxidación de la materia orgánica. Se observa en la gráfica 78, el mayor potencial redox para oxidación se presentó en los puntos *Trapiche* y *Freskaleche*, y el menor potencial redox para oxidación se obtuvo en el punto *El Oasis*. Del potencial redox se obtuvo solo un punto en el cual tiene potencial de reducción, denominado la *incubadora*, se sugiere que esta característica podría ser dada por las capas orgánicas del suelo frente a la alta materia orgánica generada por los galpones de aves del área.

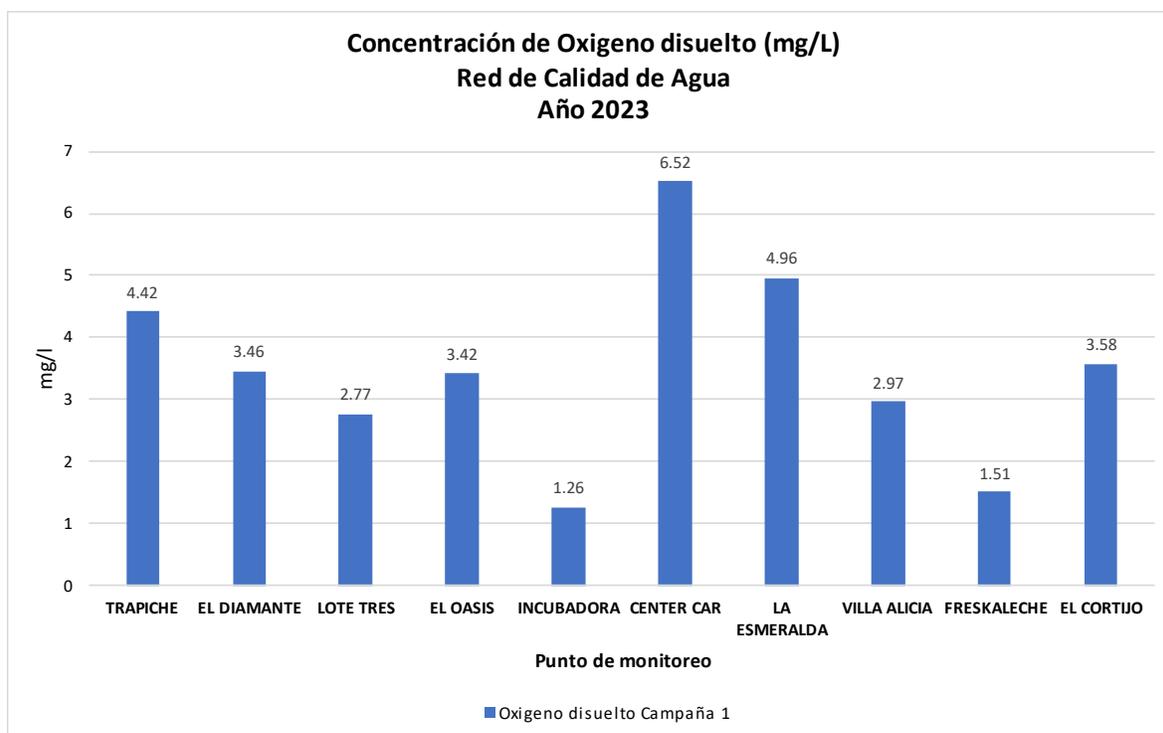
Gráfica 79. Monitoreo puntual de oxígeno disuelto en aguas subterráneas.

Los resultados de oxígeno disuelto, señalan condiciones normales de aguas subterráneas ya que no se encuentran sobre la superficie lo que permite oxigenación de la corriente. Entre los resultados obtenidos, cabe resaltar que los puntos monitoreados de la *Incubadora* y *Freskaleche* tienen las concentraciones más bajas de oxígeno disuelto, esto presuntamente podría deberse a material orgánico que se infiltra por descargas de estas industrias, los cuales son oxidados por la fuente hídrica. También, se encontraron niveles altos de oxígeno disuelto en el punto de *Center Car*, esto probablemente podría deberse a la baja concentración de material orgánico del suelo ya que se encuentra dentro de una zona altamente urbana.

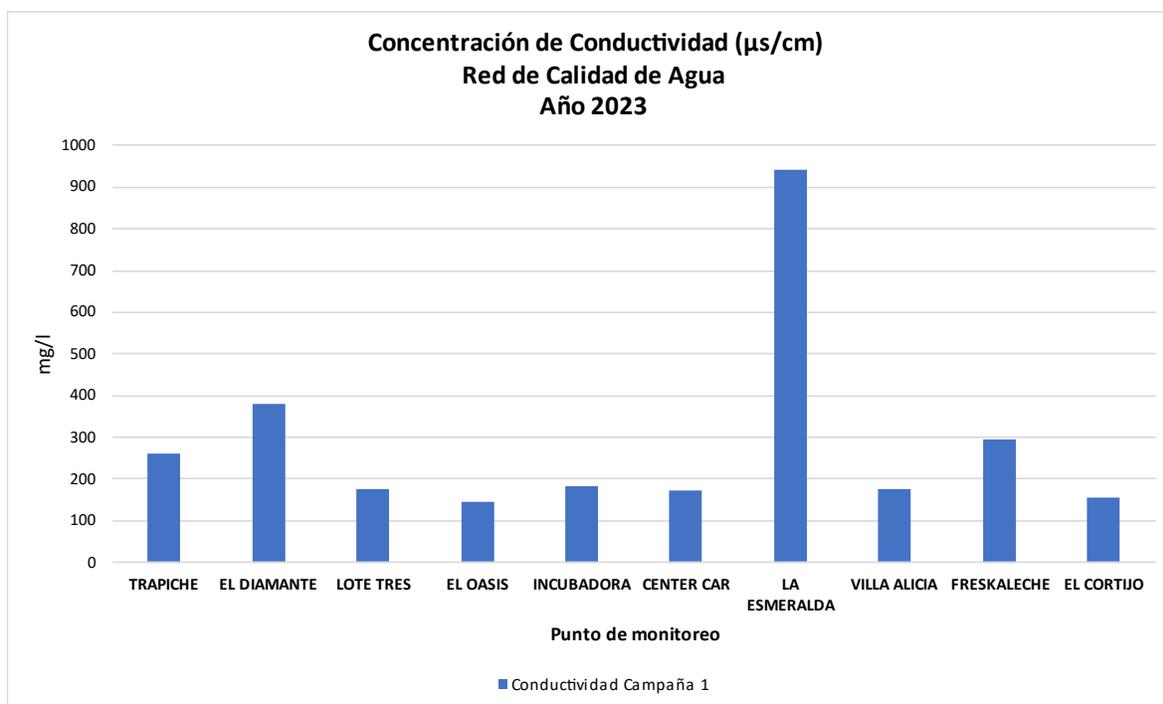
Gráfica 80. Monitoreo puntual de potencial Redox en aguas subterráneas.

La conductividad encontrada en los diferentes puntos de monitoreo fue relativa, se presentaron comportamientos normales y similares entre las diferentes corrientes subterráneas, sin embargo, cabe resaltar que en el punto de La Esmeralda presentó la mayor conductividad, que podría ser efecto de las concentraciones significativas de iones disueltos tales como sodio, magnesio, entre otros, por lo que se puede ver soportado en la alta concentración de sólidos disueltos.

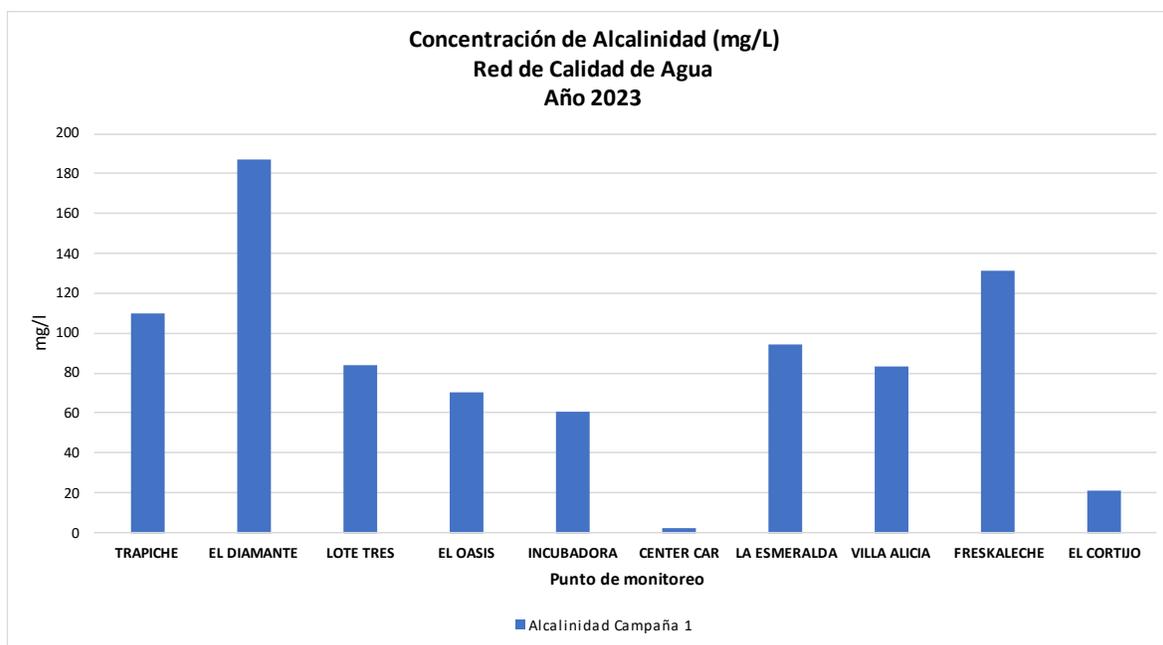
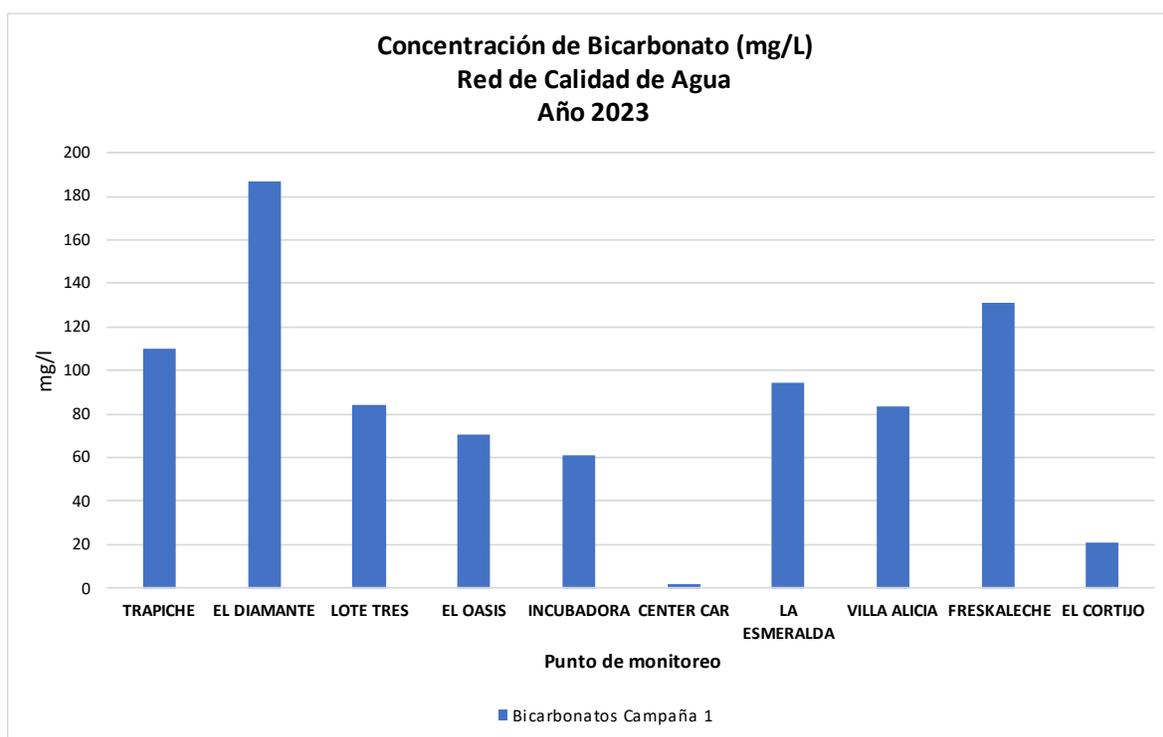
Gráfica 81. Monitoreo puntual de alcalinidad en aguas subterráneas.

Gráfica 82. Monitoreo puntual de Bicarbonatos en aguas subterráneas.

El parámetro de alcalinidad y bicarbonatos no cuentan con un límite máximo

normativo, sin embargo, se caracteriza la naturaleza de cada uno de los puntos evaluados. De los resultados obtenidos se puede observar que, al evaluar la alcalinidad, los puntos más alcalinos son El Diamante y Freskaleche; esta alcalinidad se debe principalmente a la predominancia de los bicarbonatos en la composición química del agua, como se observa en la gráfica 82. El punto menos alcalino corresponde a Center Car, el cual está relacionado directamente con el potencial Redox y pH, al ser un medio ácido, el cual podría ser causado por infiltraciones que se puedan estar dando, por lo que se sugiere realizar seguimiento de este punto.

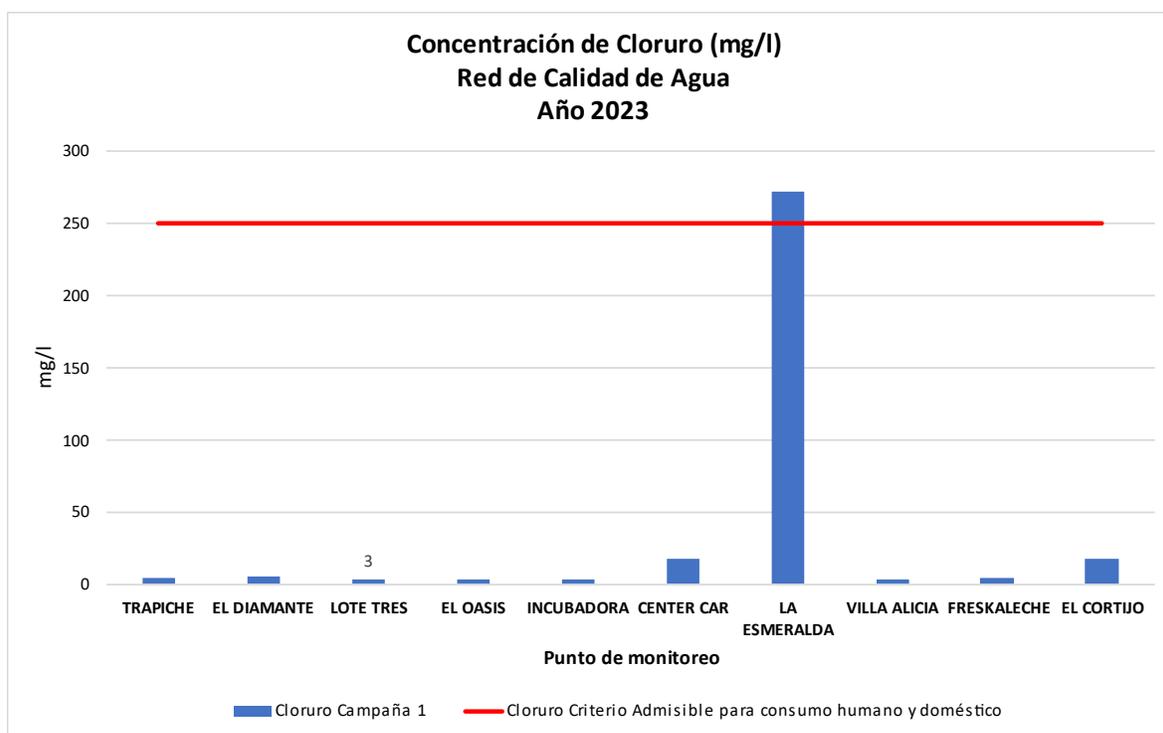
Gráfica 83. Monitoreo puntual de cloruros en aguas subterráneas.

Se determinó la concentración de los cloruros de los diferentes puntos evaluados, en el cual, la mayoría de los puntos se encuentran bajo los límites permisibles (máximo 250 mg/L) a excepción del punto de La Esmeralda, el cual tiene un valor de 272 mg/L., el cual puede estar asociada la alta conductividad que presenta. Una hipotética razón por la cual este punto presenta altos cloruros, es su cercanía con la Quebrada Iglesia y sus afluentes, que contienen un alto grado de contaminación.

Con respecto a la determinación de sodio en las aguas subterráneas, se determinó que el punto de *La Esmeralda* es quien presenta la más alta concentración de este metal, siendo proporcional con respecto a la concentración de cloruros determinado en la gráfica 83, lo que podría llegar a inducir probablemente que esta especie se encuentra en sales de NaCl como su especie abundante. Las demás concentraciones de sodio determinadas podrían estar asociadas a las diferentes especies de carbonatos y bicarbonatos de la muestra.

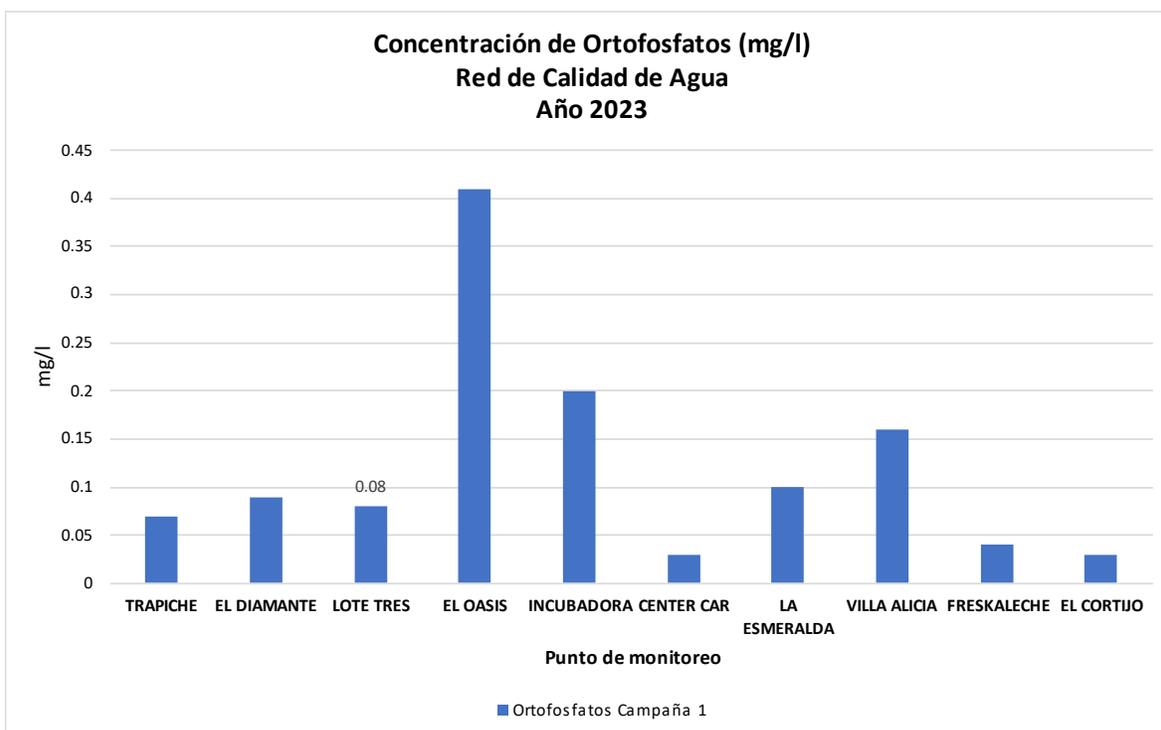
Gráfica 84. Monitoreo puntual de ortofosfatos en aguas subterráneas.

Los ortofosfatos no cuentan con un límite máximo permisible, sin embargo, al caracterizar los puntos evaluados se obtuvo que El Oasis presenta mayor concentración de este analito, seguido por la Incubadora y el punto Villa Alicia. Altas concentraciones podrían favorecer el crecimiento de algas en este sistema y su eutrofización, por el grado de concentración de este nutriente.

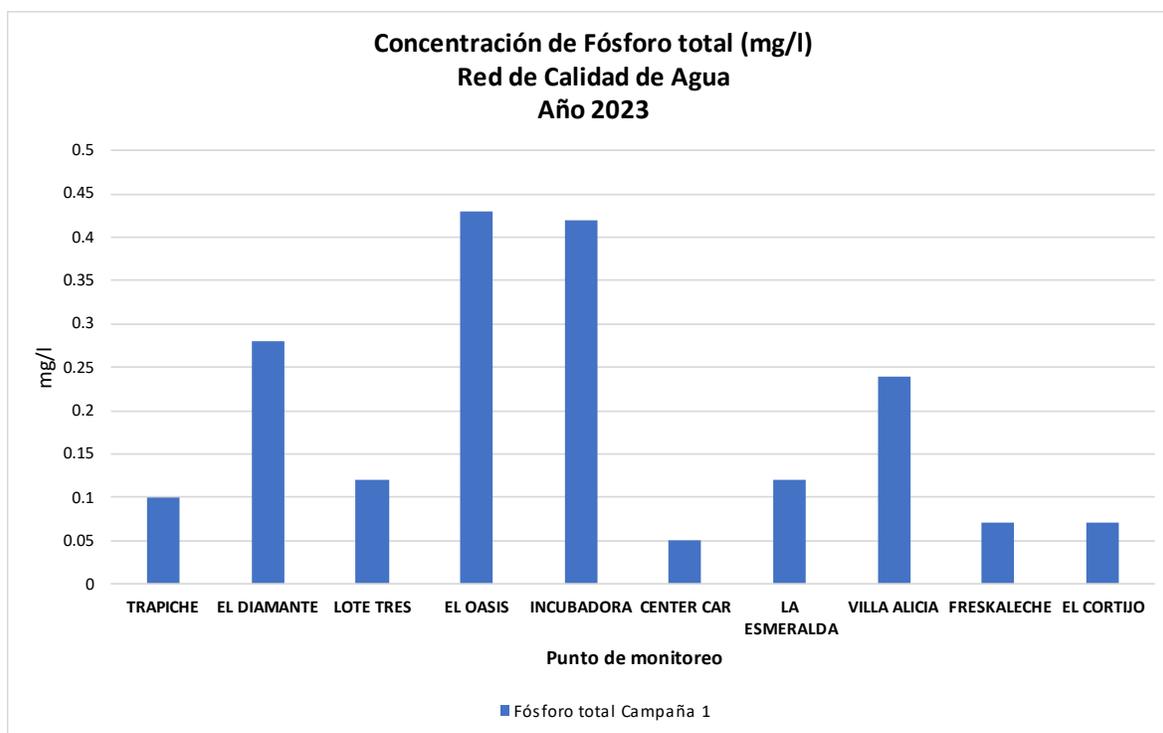
Gráfica 85. Monitoreo puntual de fósforo total en aguas subterráneas.

De igual forma, sucede con la concentración de fósforo total, en la cual los puntos que presentan mayor concentración son El Oasis y la Incubadora, sin embargo, no son concentraciones tan altas que promuevan una contaminación Hipereutrófica, pero es posible que pudiesen ser afectados por contaminación cruzada por infiltración del suelo u otras corrientes hídricas contaminadas. En general todos los puntos son ambientes eutróficos dentro de las condiciones relativamente normales para aguas subterráneas.

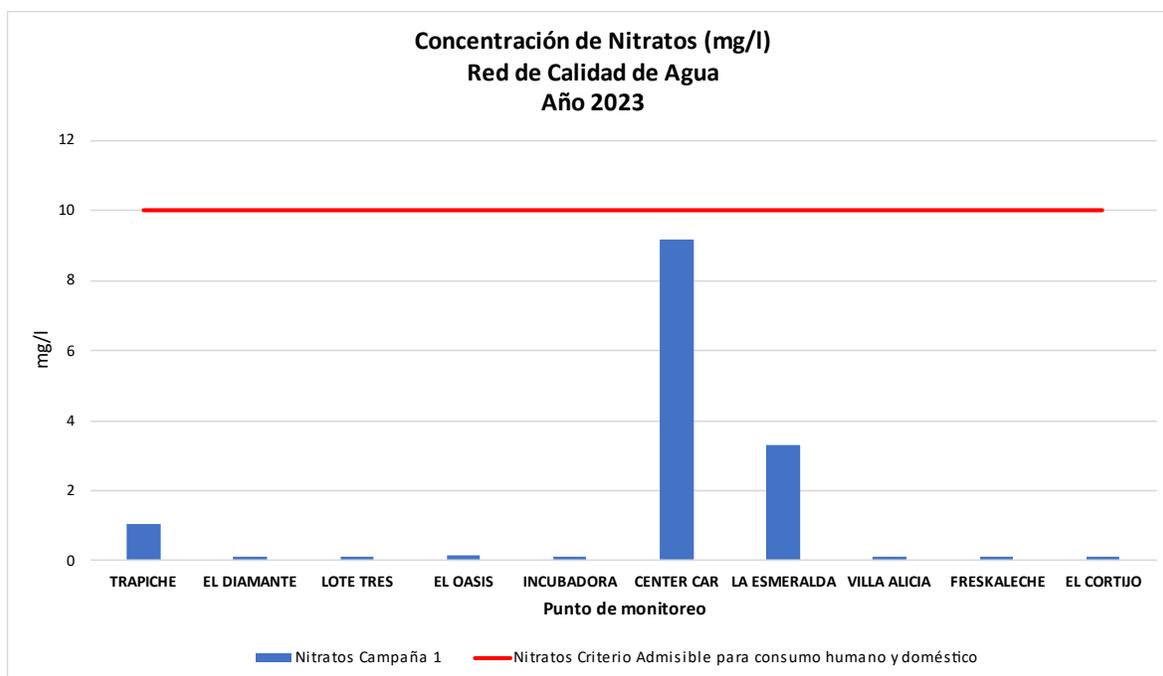
Gráfica 86. Monitoreo puntual de nitratos en aguas subterráneas.

Con respecto a las concentraciones de los nitratos en los puntos evaluados, se tiene como referencia el criterio máximo permisible para destinación del recurso acorde al decreto 1594 de 1984, con un máximo de 10 mg NO₃-N/L. Se determinó que todos los puntos monitoreados cumplen con el criterio, a pesar de que el punto de Center Car presenta una concentración significativa de nitratos con respecto a los demás puntos evaluados.

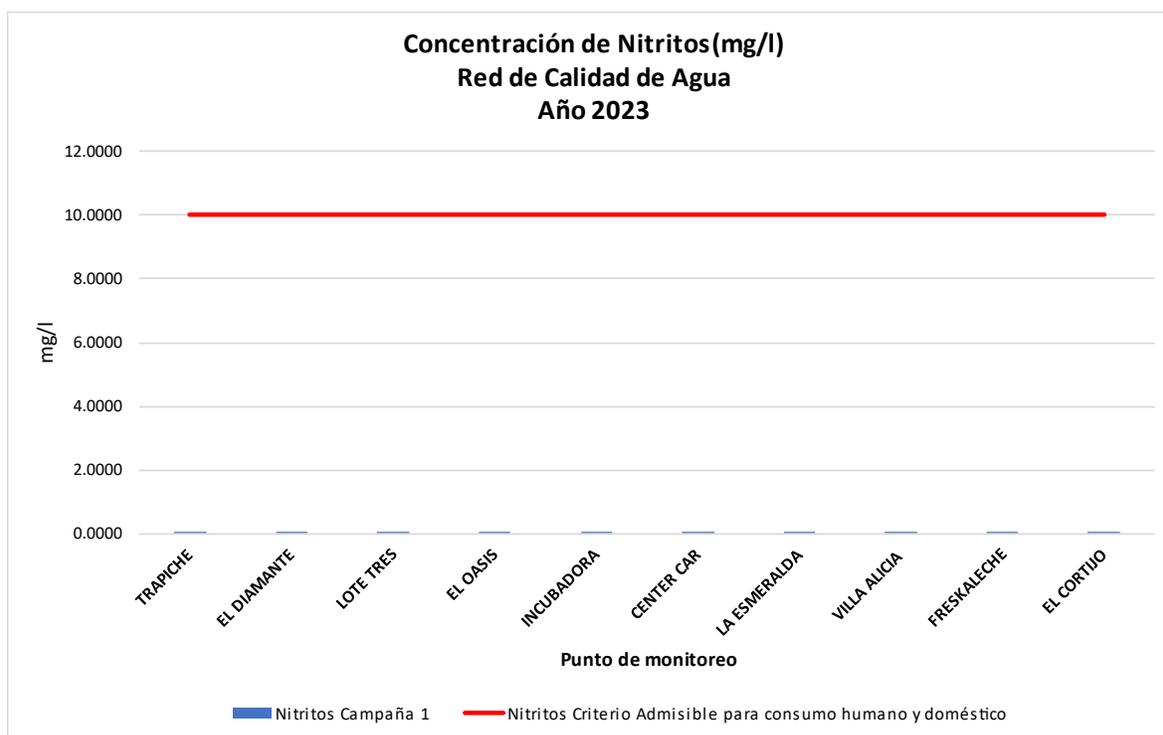
Gráfica 87. Monitoreo puntual de nitritos en aguas subterráneas.

Al igual que los nitratos, la concentración de los nitritos se encuentran en concentraciones permisibles con respecto a la norma en todos los puntos monitoreados para la destinación del recurso humano y doméstico.

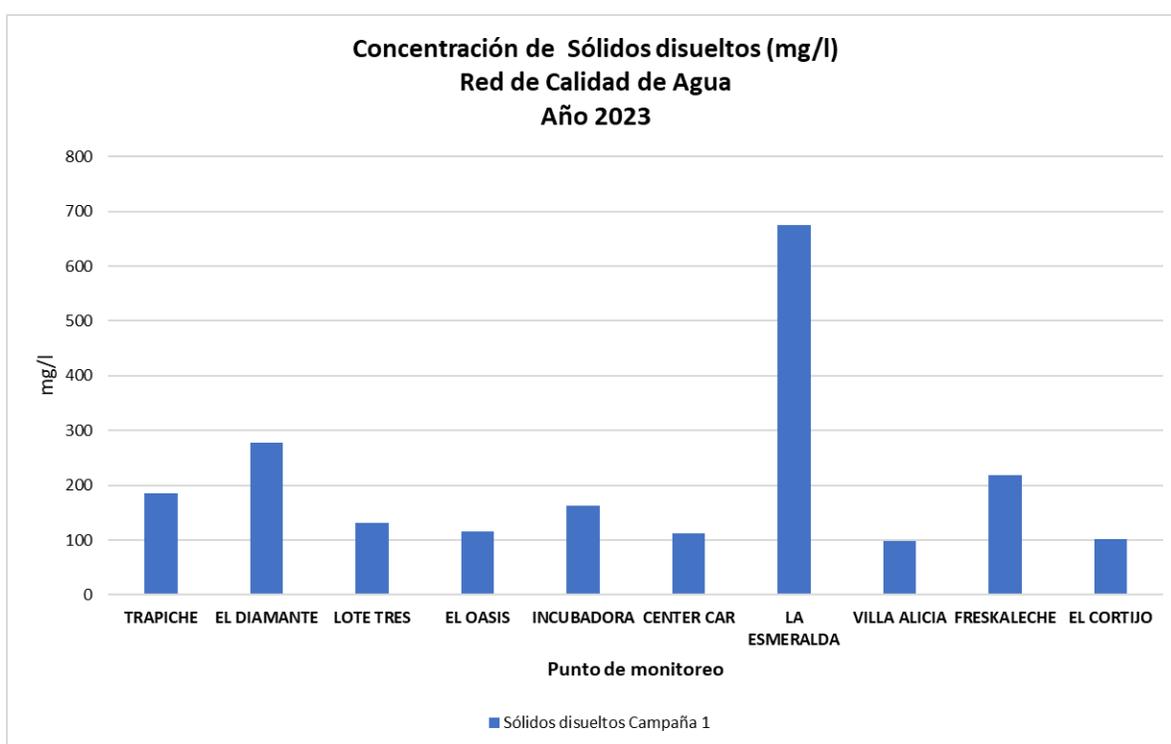
Gráfica 88. Monitoreo puntual de sólidos disueltos en aguas subterráneas.

Al determinar la concentración de sólidos disueltos en los puntos monitoreados, se obtuvo un comportamiento similar entre todos los puntos a excepción de La Esmeralda, esto presuntamente podría deberse a las condiciones de contaminación del suelo al estar próximo a la quebrada la iglesia y sus afluentes, las cuales presentan índices de contaminación alto frente a la mineralización y conductividad del agua en la zona.

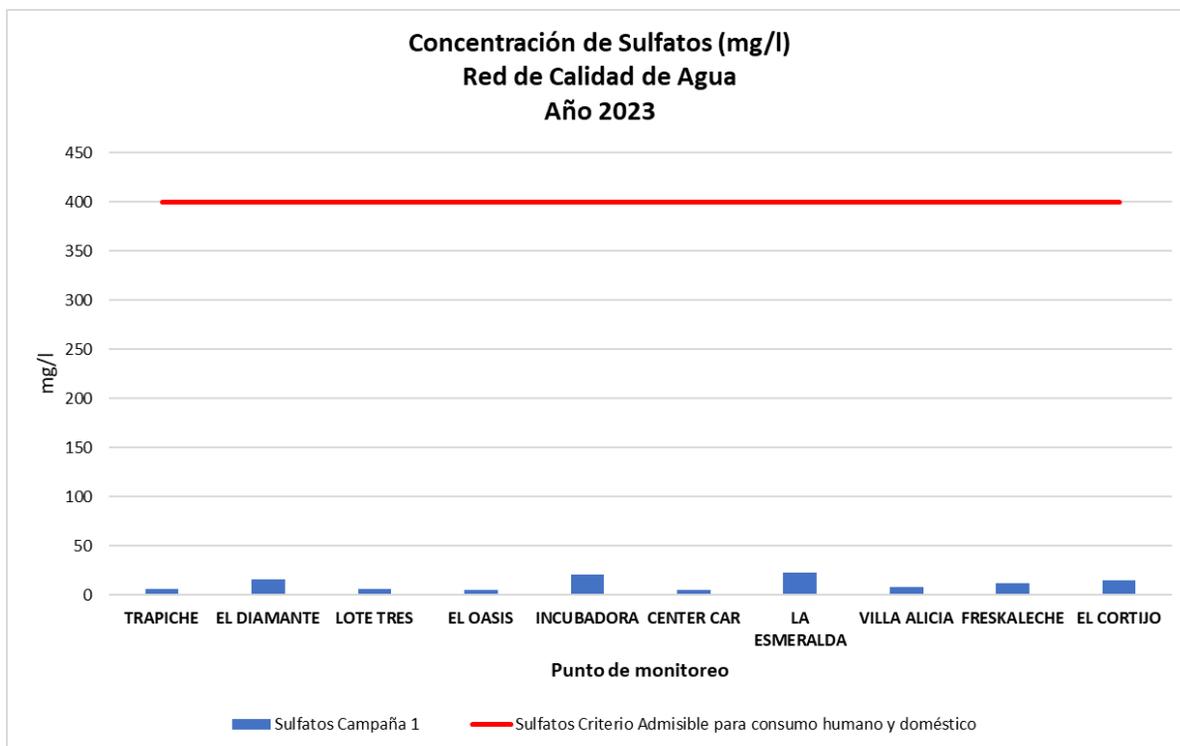
Gráfica 89. Monitoreo puntual de sulfatos en aguas subterráneas.

En los puntos monitoreados no se determinaron concentraciones de sulfatos por encima del criterio admisible para recurso humano y doméstico, por lo que este parámetro se encuentra en condiciones normales para todos los puntos evaluados.

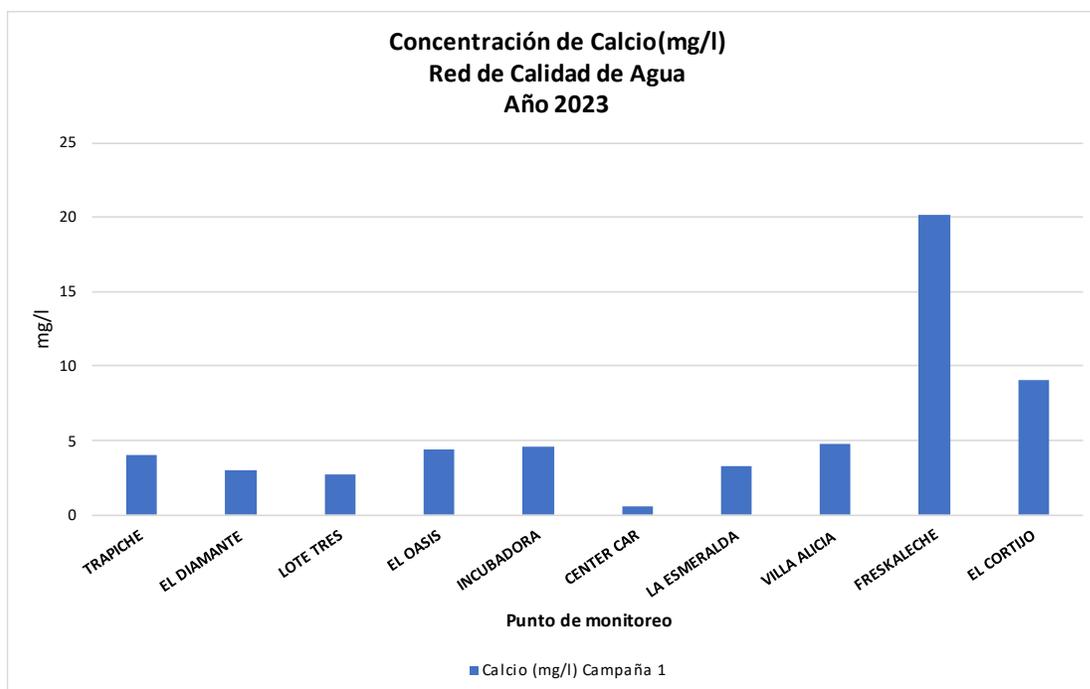
Gráfica 90. Monitoreo puntual de calcio en aguas subterráneas.

La concentración de calcio determinada en los puntos monitoreados, contiene concentraciones similares a excepción del punto de Freskaleche quien tiene una concentración de 20 mg Ca/L. y puede estar correlacionado presuntamente con la dureza cálcica, por lo que podría tener mayor dureza que las otras fuentes subterráneas evaluadas.

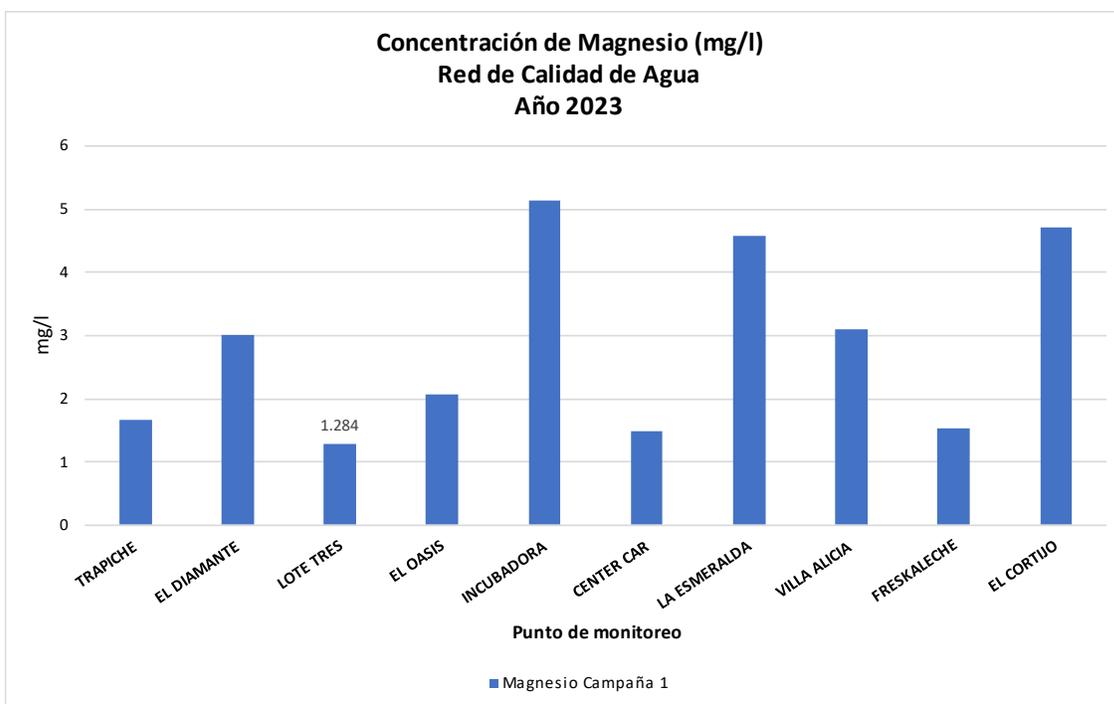
Gráfica 91. Monitoreo puntual de magnesio en aguas subterráneas.

En la determinación de magnesio en los puntos evaluados, se encontró que todas

las fuentes monitoreadas presentan concentraciones similares, con un valor máximo en la Incubadora de 5,14 mg/l y un valor mínimo en Lote Tres de 1,28 mg/L. Estas concentraciones de magnesio son relativamente similares a las concentraciones de calcio, por lo que presuntamente podría indicar un balance entre estas dos especies.

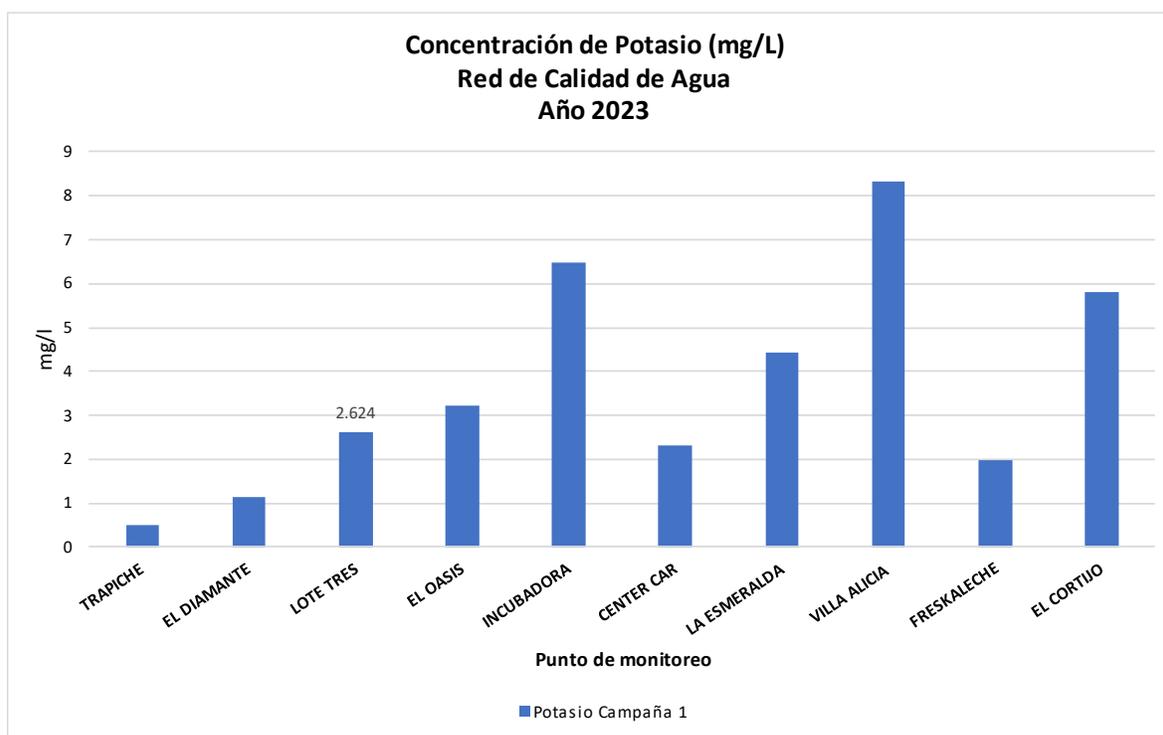
Gráfica 93. Monitoreo puntual de potasio en aguas subterráneas.

Las concentraciones de potasio determinadas en las muestras, indican una baja concentración en todos los puntos monitoreados a diferencia de la presencia de sodio en

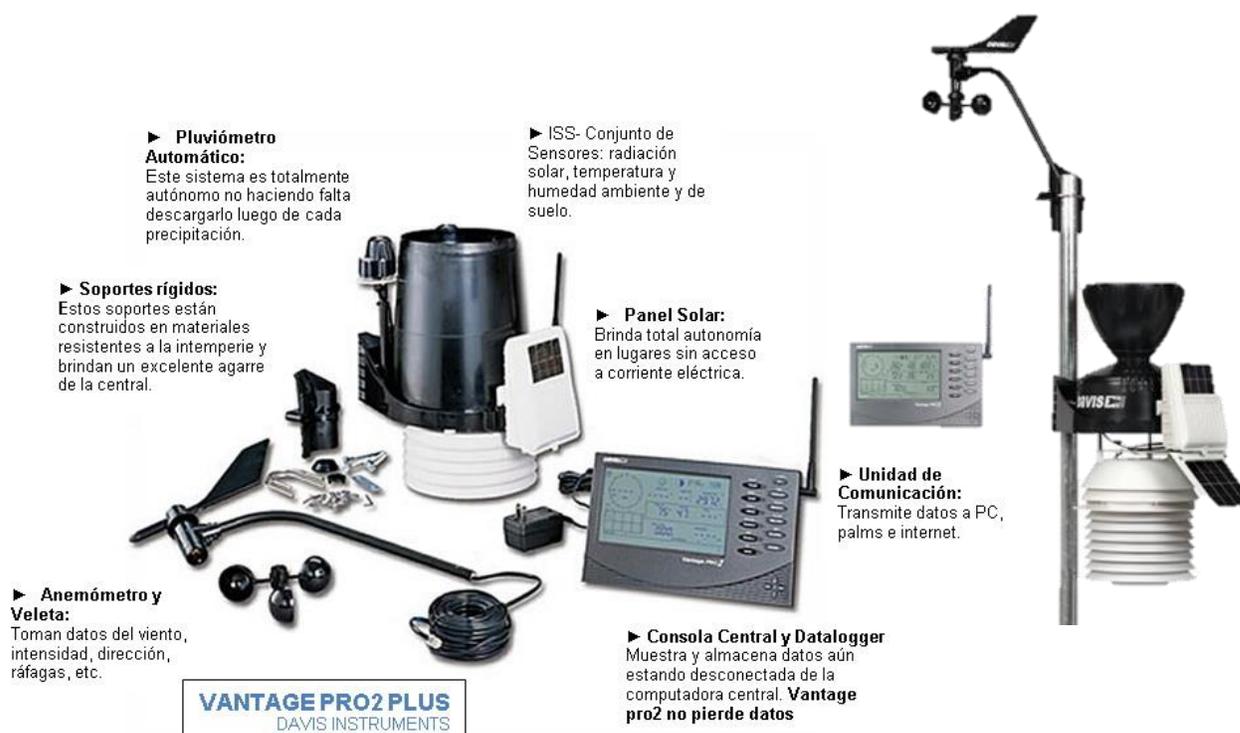
Imagen 15. Estación climatológica automática Davis.

- * **Mediciones instantáneas:** Las mediciones instantáneas son registradas por los sensores, en frecuencias configurables por el operador desde 1 minuto, 1 hora o 1 vez al día y transmitidas a un computador cada 1 hora.
- * **Mediciones horarias:** Las mediciones horarias son adquiridas por sensores virtuales cada 1 hora (promedia los datos instantáneos).

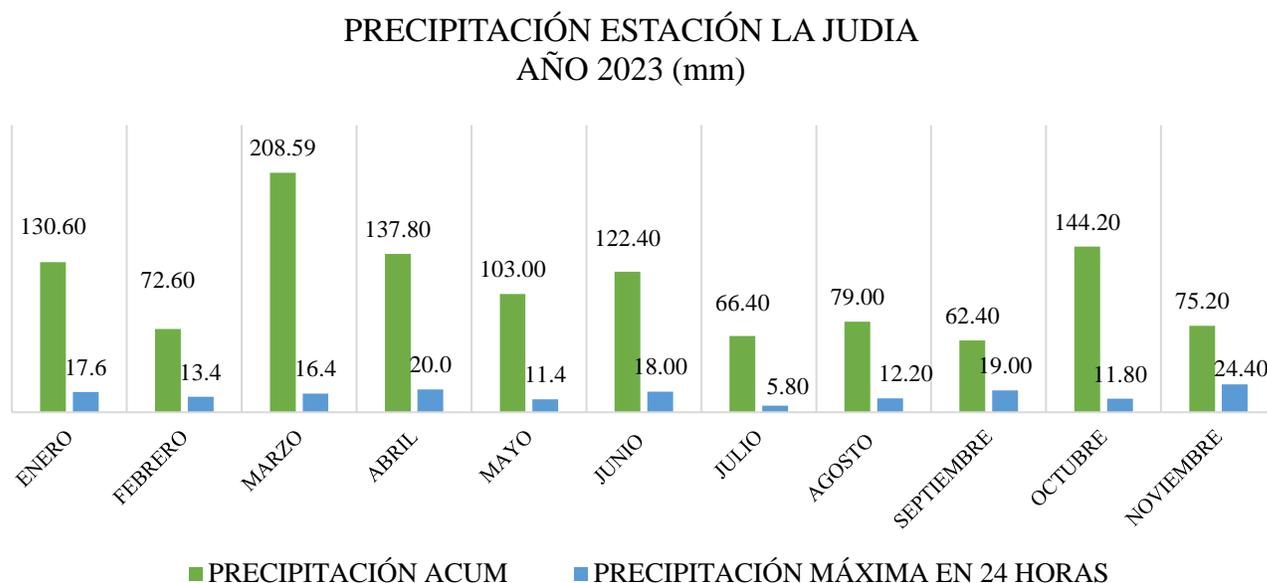
Gráfica 94. Precipitación Estación La Judía

La estación reportó para la variable precipitación un acumulado de 1202,16 mm para el periodo comprendido entre el 01 de enero hasta el 30 de noviembre de 2023. Así mismo, evidencia una precipitación máxima horaria de 24,4 mm registrada el 01 de noviembre del 2023.
