Informe de Recursos Naturales 2023

RED DE CALIDAD DE AGUA

Red de Calidad de Agua 2023

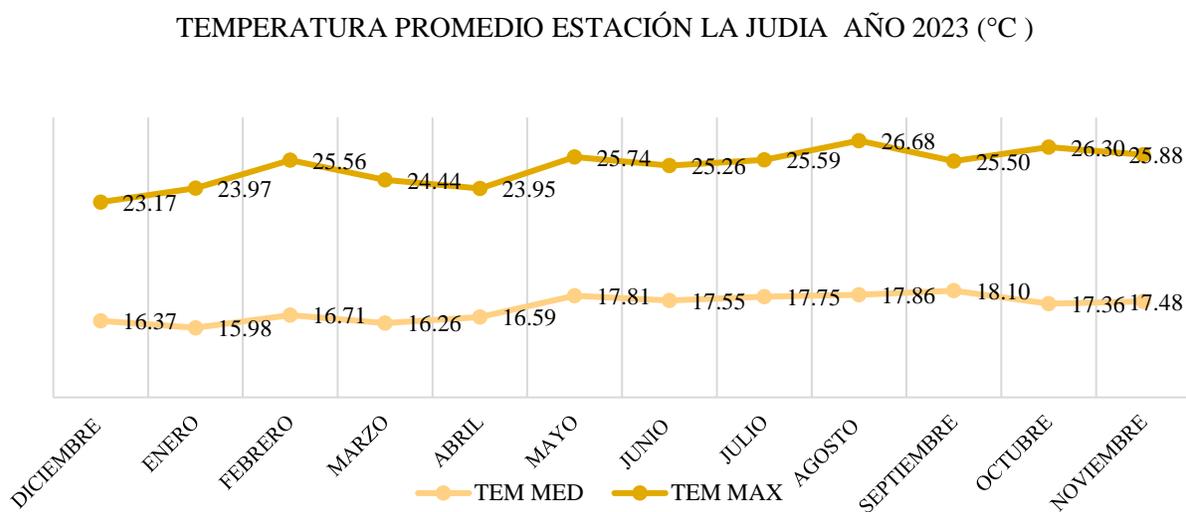
Gráfica 95. Temperatura media Estación La Judía.

La temperatura media reportada para el año 2.023, es de 17,5 °C. Así mismo, se evidencia que la temperatura máxima ambiente diaria reportada a partir de datos horarios fue de 26,68°C, el día 05 de agosto de 2.023.

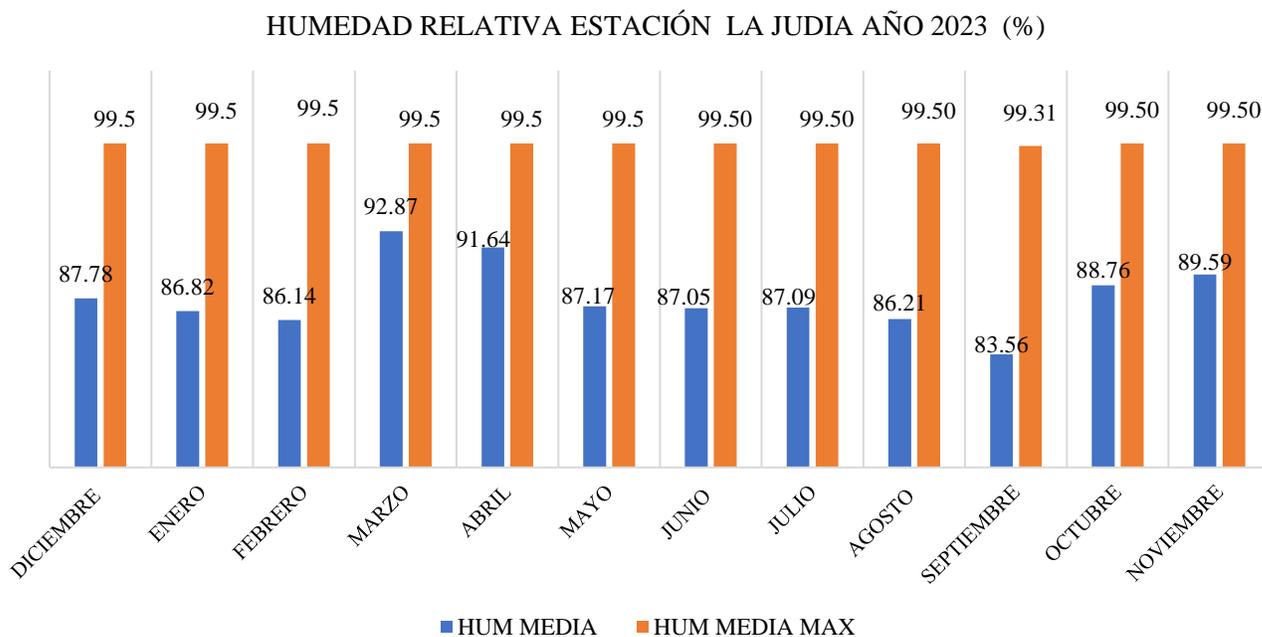
Gráfica 96. Humedad relativa Estación La Judía.

La humedad relativa media para el periodo comprendido entre el 01 de diciembre hasta el

30 de noviembre del 2.023 corresponde a 87,89%.

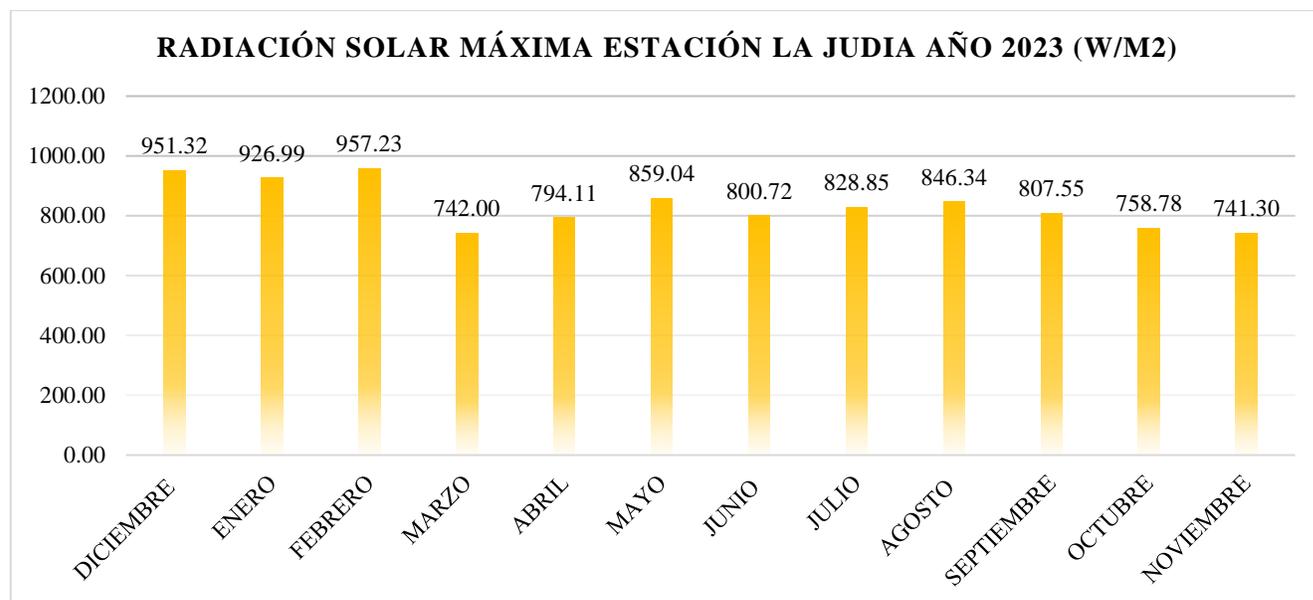
Gráfica 97. Radiación solar máxima Estación La Judía

La radiación solar máxima horaria, según el reporte de las variables para el año 2023, corresponde 957 W/m², la cual se registró el día 02 de febrero de 2023.

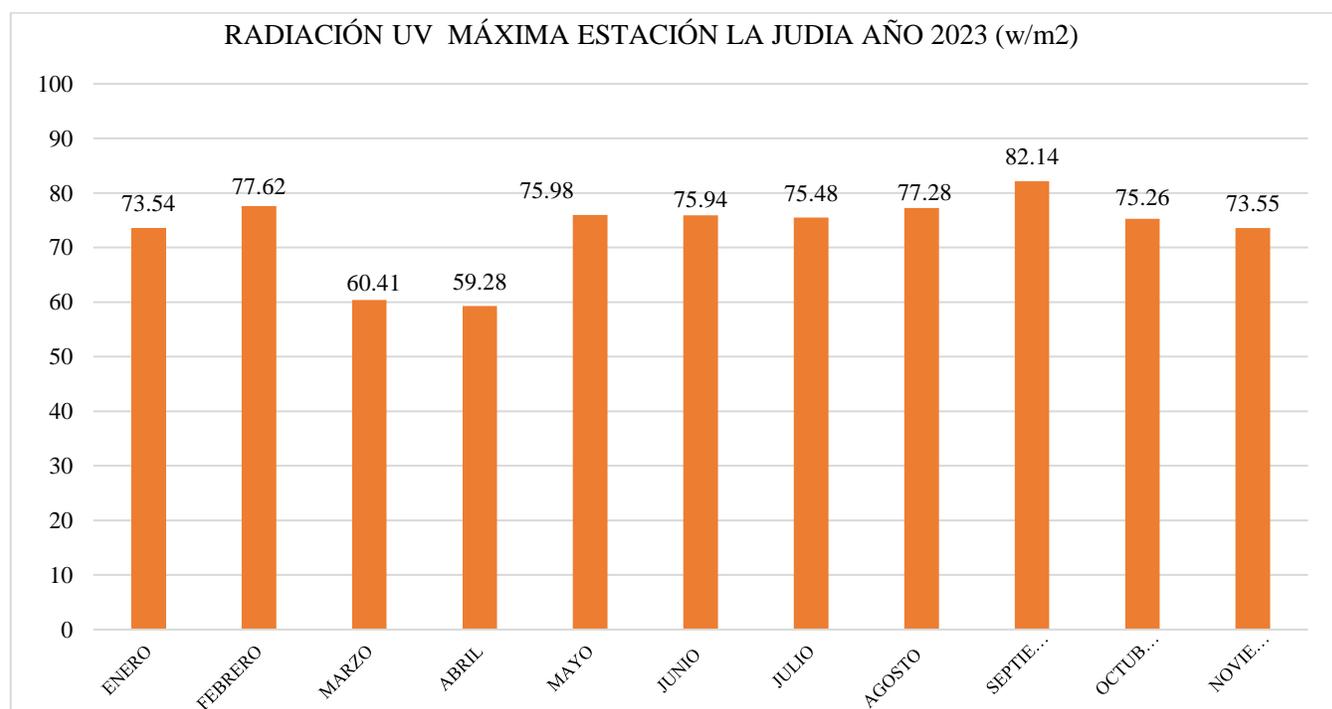
Gráfica 98. Radiación UV Estación La Judía.

La radiación UV máxima horaria, según el reporte de la variable para el año 2023, corresponde 82,14 W/m², la cual se registró el día 29 de septiembre de 2023.

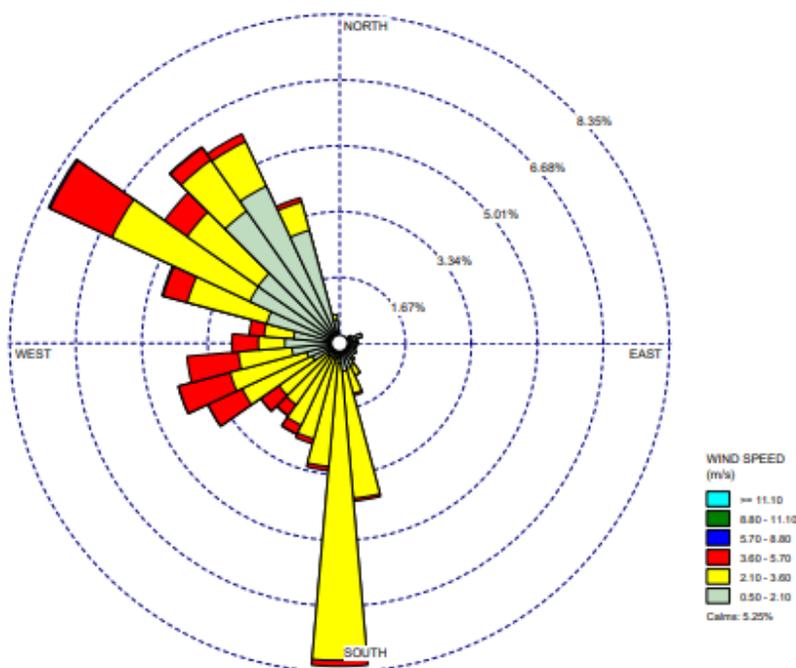
Gráfica 99. Rosa de vientos Estación La Judía.

Con base en la información meteorológica obtenida en la estación La Judía del municipio de Piedecuesta, se construyó la rosa de vientos correspondiente al año 2023. Se evidencia que el rango de velocidad de viento con mayor representatividad se encuentra en el rango de 2,1 m/s a 3,6 m/s. Así mismo, se evidencia su tendencia de direccionamiento desde el Sur (S) y Noroeste (NW).

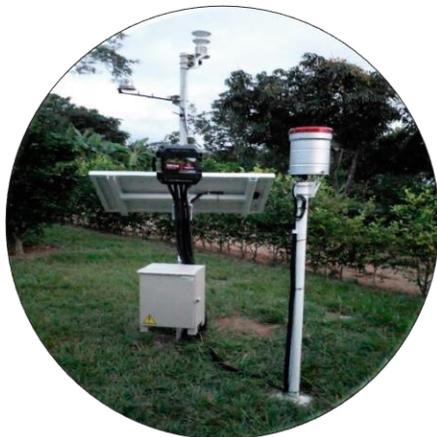
12.1.2 Estación Acapulco

Estación climatológica automática Acapulco, se encuentra ubicada en el municipio de Girón. Hace parte de la Red Hidroclimatológica de la CDMB, desde el año 2013.

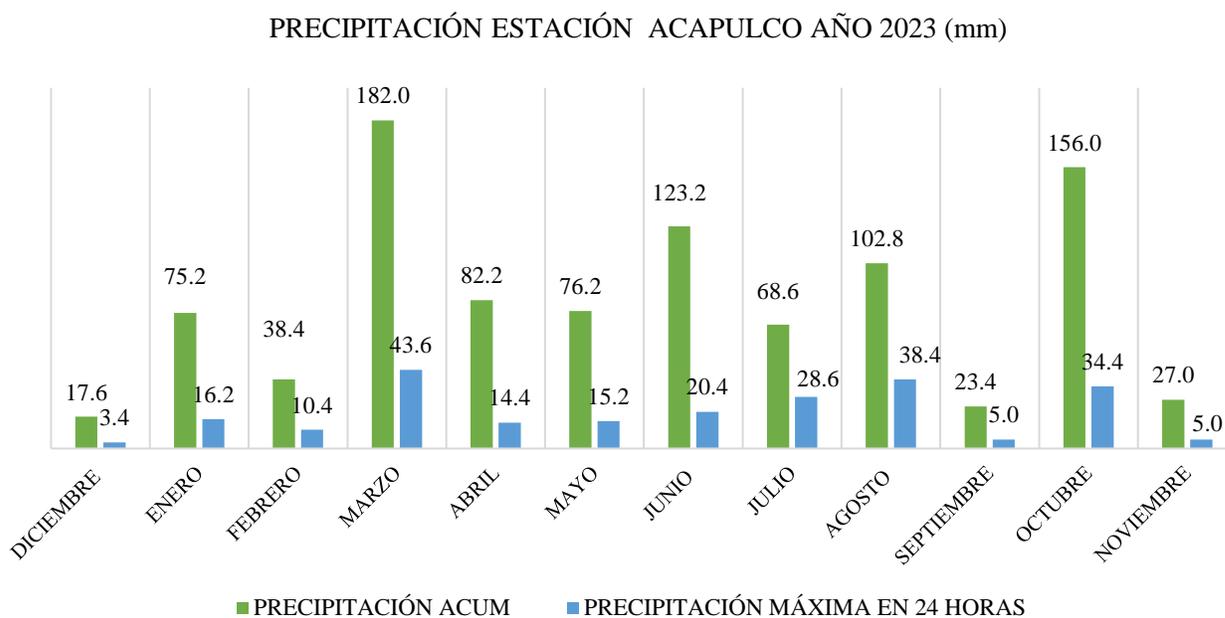
Gráfica 100. Precipitación Estación Acapulco

La estación Acapulco, a partir del reporte horario registrado por la estación el valor acumulado de lluvia fue de 972,56 mm. Así mismo, la precipitación máxima horaria registrada fue de 43,6 mm y se reportó el día 01 de marzo de 2023.

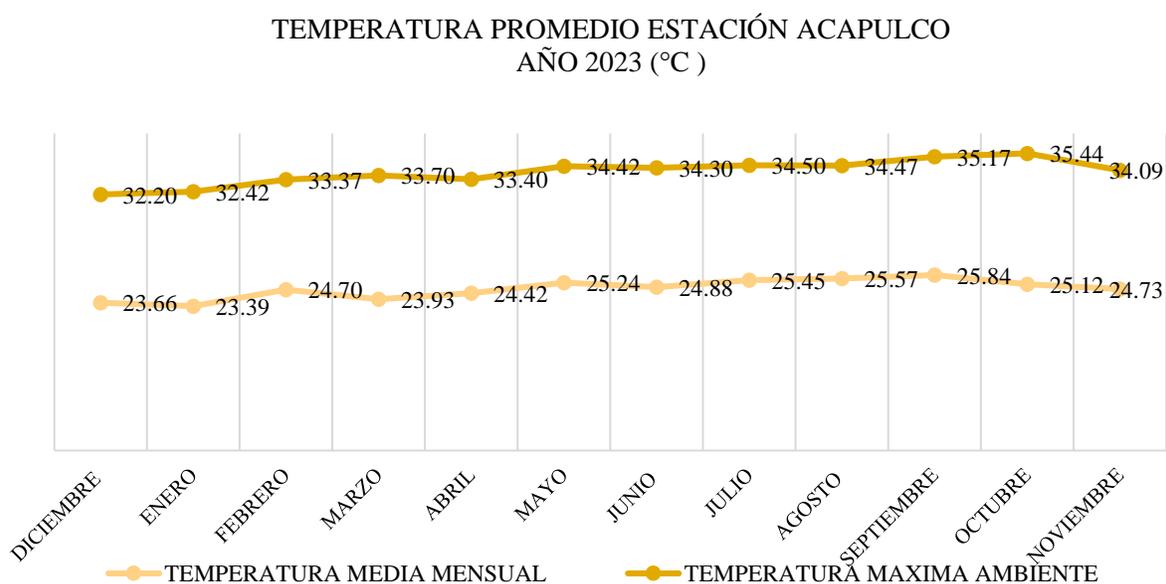
Gráfica 101. Temperatura Estación Acapulco.

La estación Acapulco, para el año 2023, reportó que la temperatura media de 24,84 °C. Así mismo, el reporte de la temperatura máxima ambiente diario reportada a partir de datos horarios fue de 35,44 °C, el día 13 de octubre de 2023.

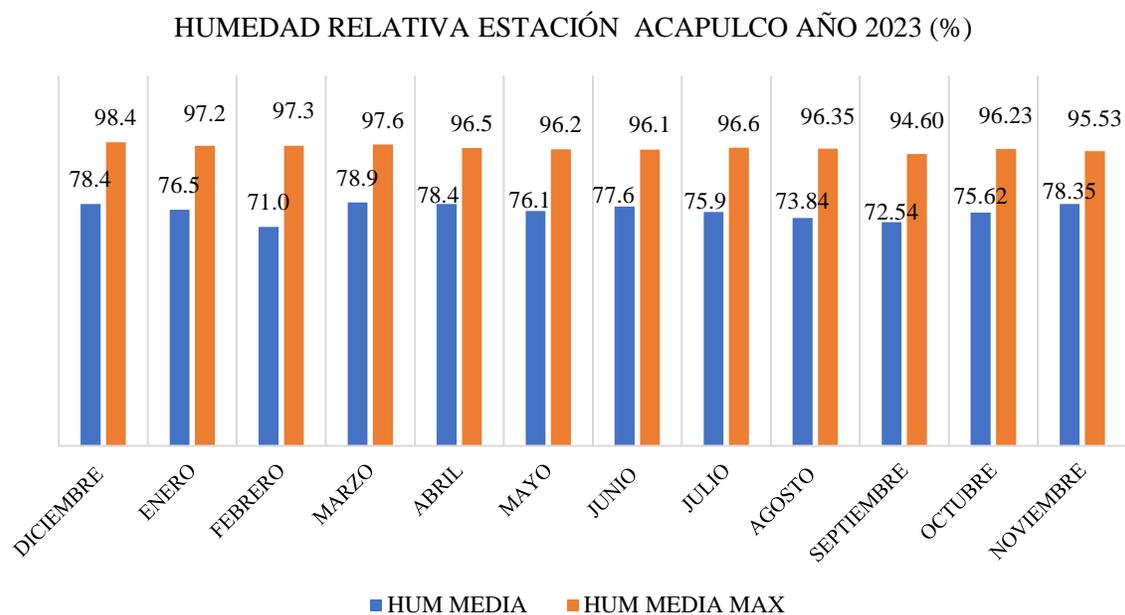
Gráfica 102. Humedad Relativa Estación Acapulco

La humedad relativa media para el año 2023 corresponde a 75,88%.

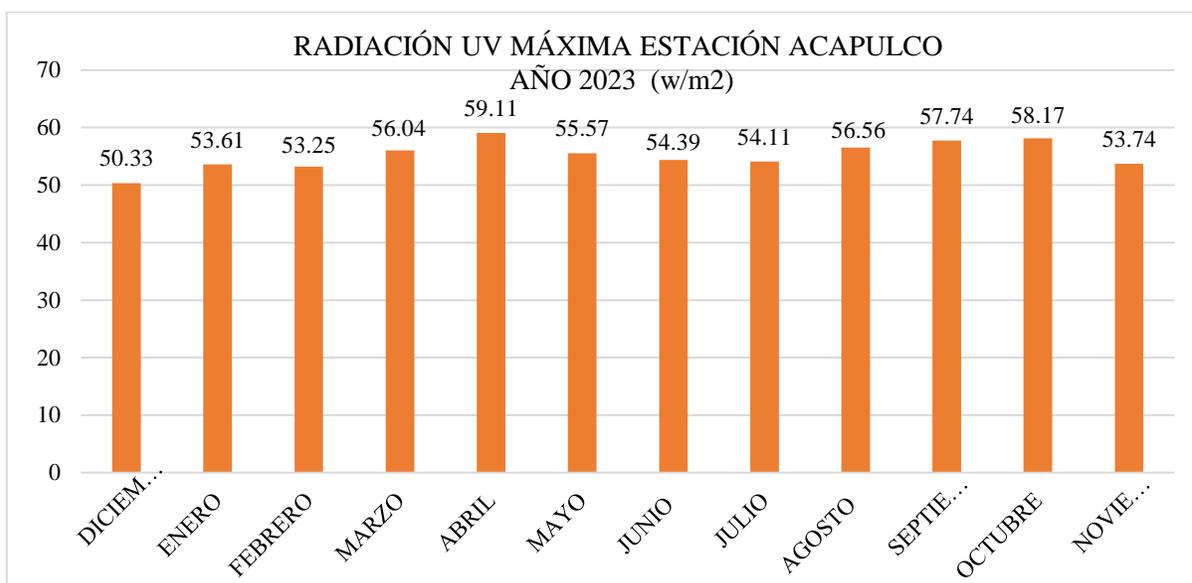
Gráfica 103. Radiación UV Estación Acapulco

La radiación UV máxima horaria registrada por la estación es de 59,11 w/m² con fecha de ocurrencia del día 10 de enero de 2.023.

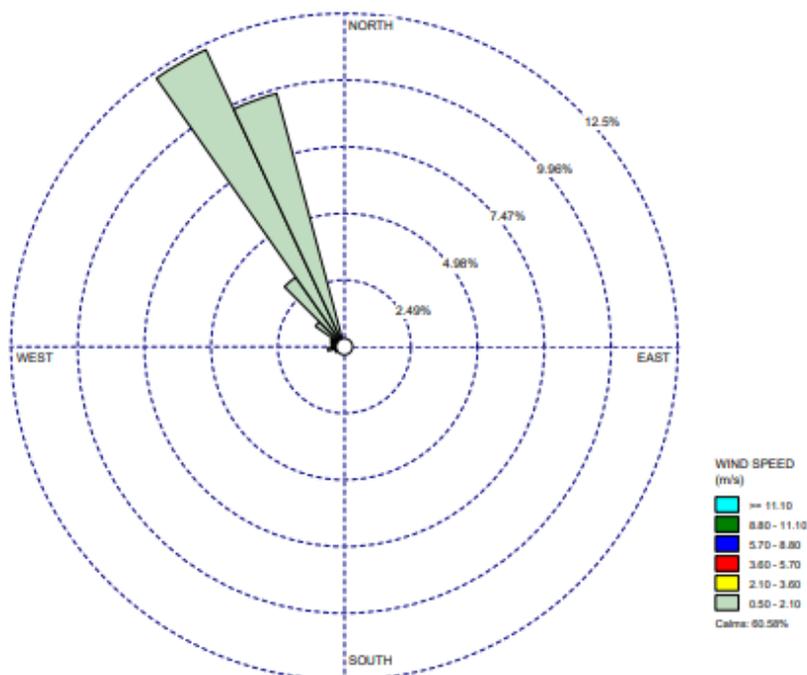
Gráfica 104. Rosa de vientos Estación Acapulco

Según el reporte, se evidencia que el rango de velocidad de viento predominante es de 0,5 m/s a 2,1 m/s, cuya velocidad máxima de 2.1 m/s. Así mismo, se evidencia su tendencia de direccionamiento desde el Noreste.

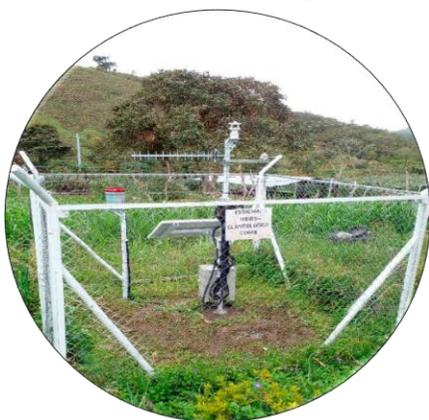
12.1.3 Estación El Rasgón

Estación climatológica automática El Rasgón, se encuentra ubicada en el municipio de Piedecuesta. Hace parte de la Red Hidroclimatológica de la CDMB, desde el año 2013.

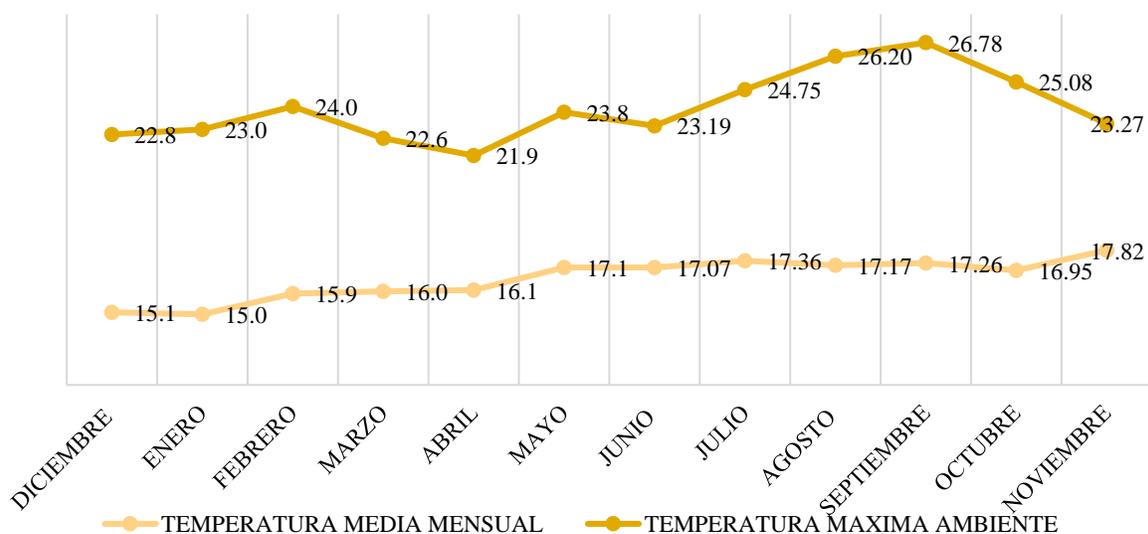
Gráfica 105. Temperatura Estación El Rasgón.

TEMPERATURA PROMEDIO ESTACIÓN EL RASGON AÑO 2023 (°C)

De acuerdo con los registros de la estación la temperatura promedio registrada es de 16,47°C y la temperatura máxima ambiente diaria, reportada a partir de datos horarios, corresponde a 26,78°C, con fecha de ocurrencia el día 13 de septiembre de 2023.

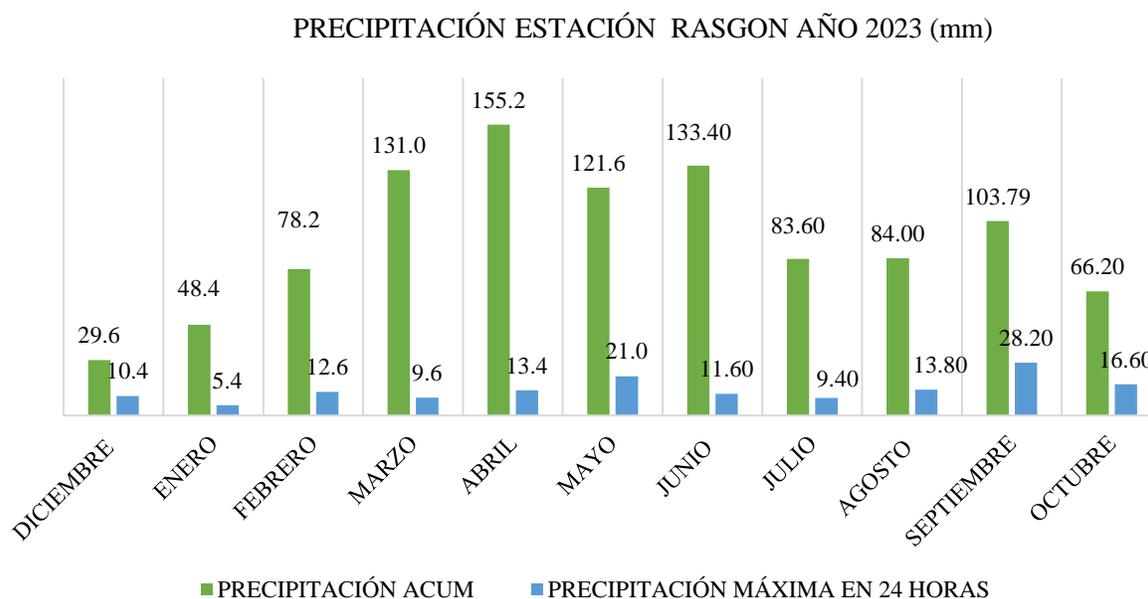
Gráfica 106. Precipitación Estación El Rasgón

La estación El Rasgón, reporta que la precipitación acumulada para el año 2023, a partir del reporte horario registrado por la estación, fue de 1034,96 mm. Así mismo, el reporte de la precipitación máxima horaria fue de 28,2 mm con fecha de ocurrencia el día 11 de septiembre de 2.023.

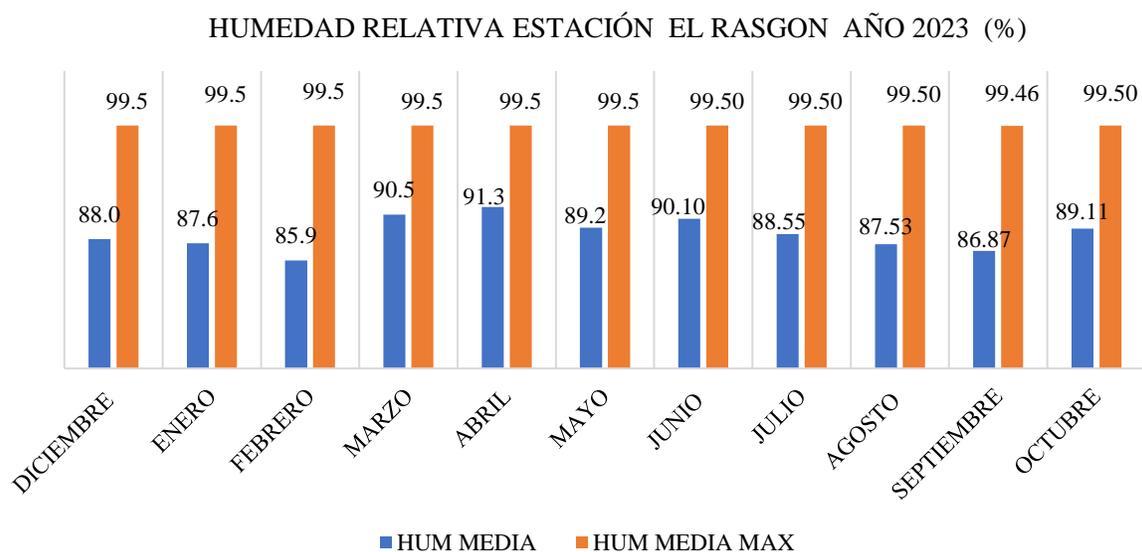
Gráfica 107. Humedad relativa Estación El Rasgón

La humedad relativa para la estación El Rasgón, de acuerdo con los registros corresponde a 88,67%.

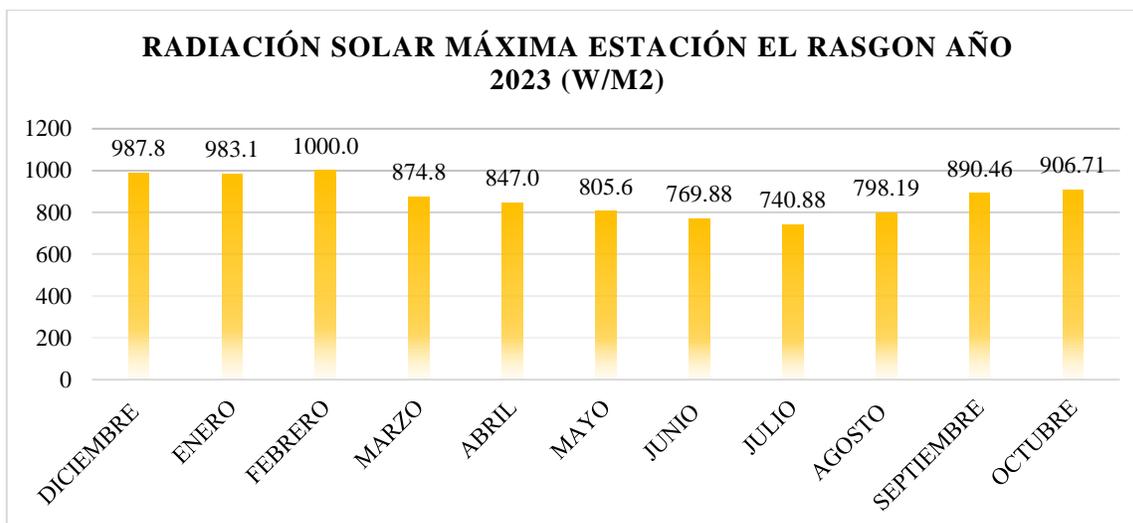
Gráfica 108. Radiación solar Estación El Rasgón

La radiación solar máxima horaria de acuerdo con los registros corresponde a 1000 W/m², la cual se registró el día 26 de febrero de 2023.

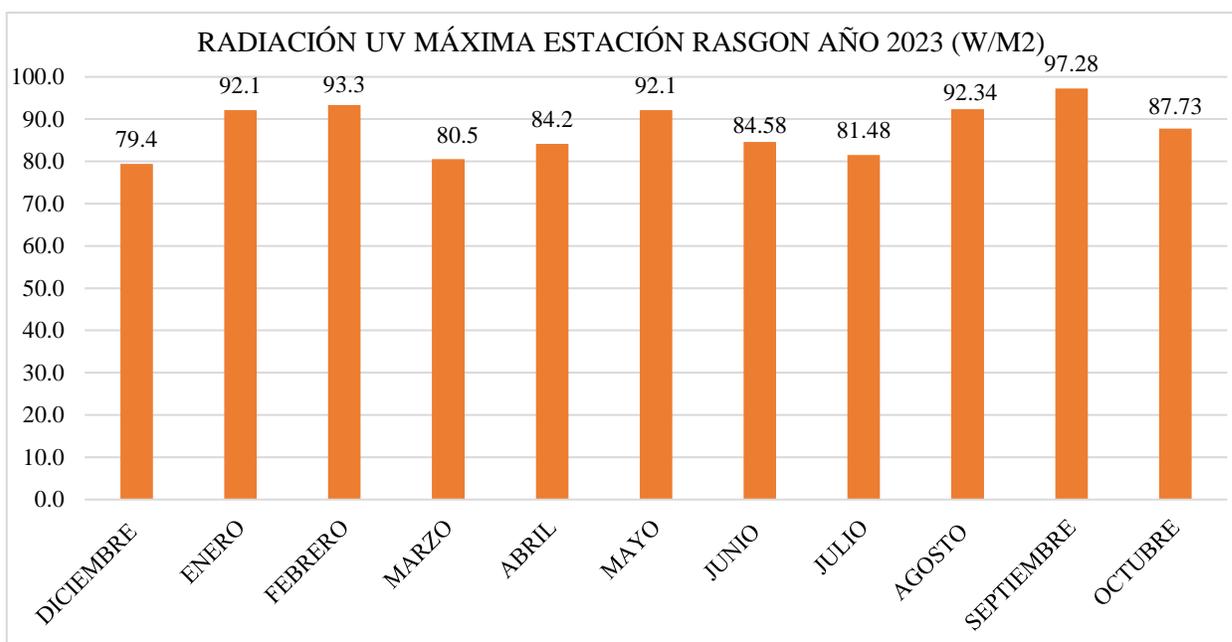
Gráfica 109. Radiación UV Estación El Rasgón

La radiación UV máxima horaria de acuerdo con los registros corresponde a 97,28 W/m², la cual se registró el día 29 de septiembre de 2023.

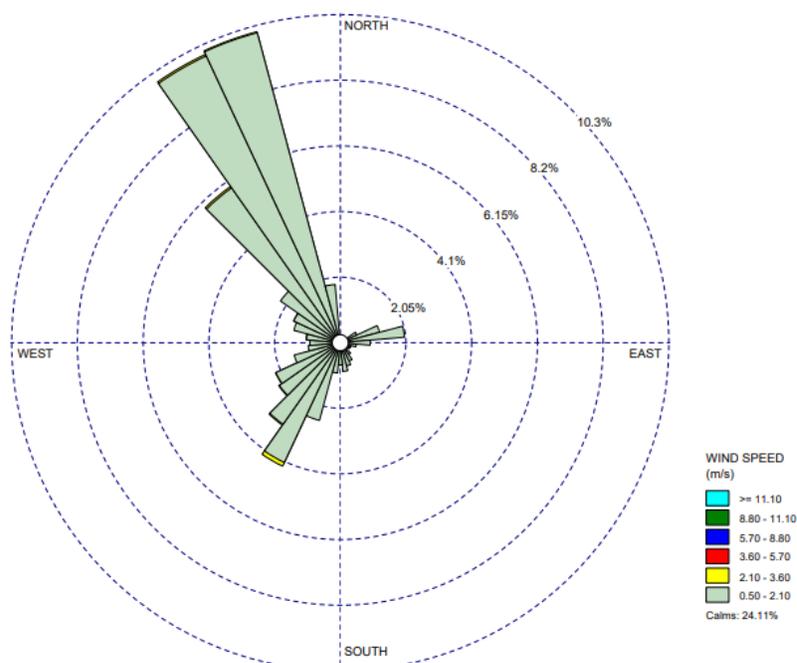
Gráfica 110. Rosa de vientos Estación El Rasgón

Según el reporte, se evidencia que el rango de velocidad de viento predominante es de 0,5 m/s a 2,1 m/s. Así mismo, se evidencia su tendencia de direccionamiento desde el Noreste.

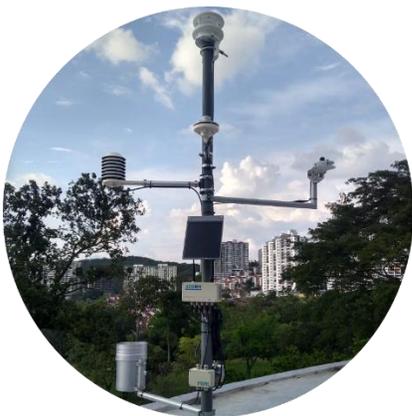
12.1.4 Estación Club Campestre

Estación climatológica automática Club Campestre, se encuentra ubicada en el municipio de Floridablanca. Hace parte de la Red Hidroclimatológica de la CDMB, desde el año 2011. Tiene como objetivo monitorear la parte baja de la subcuenca.

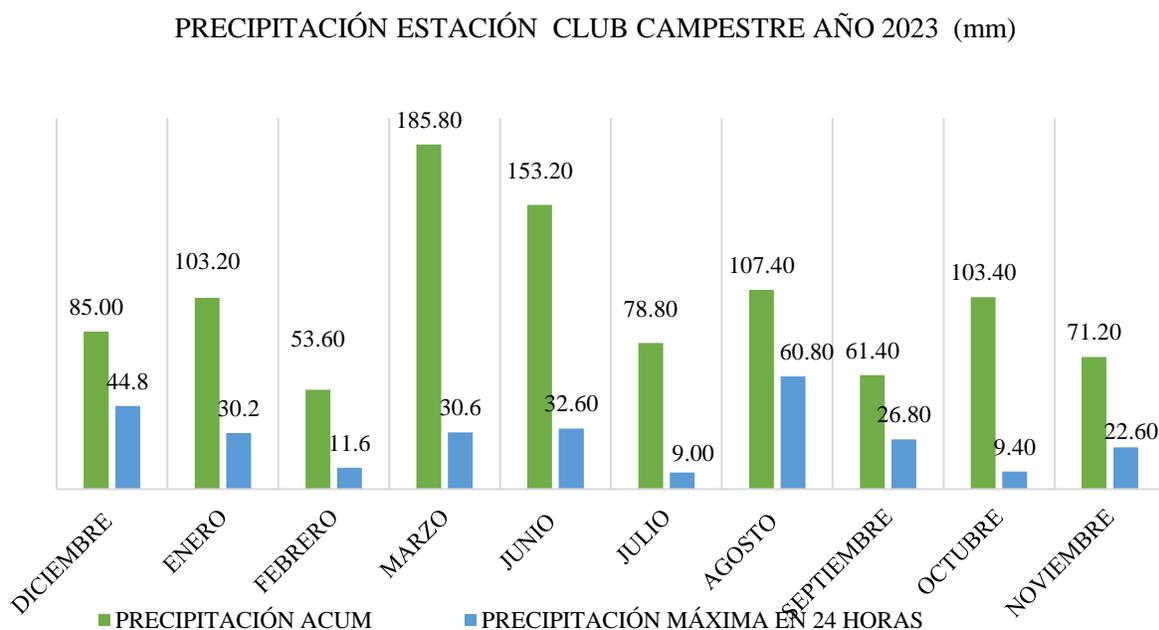
Gráfica 111. Precipitación Estación Club Campestre

La estación Club Campestre, reporta que la precipitación acumulada para el año 2023, a partir del reporte horario registrado por la estación, fue de 1003 mm. Así mismo, el reporte de la precipitación máxima horaria fue de 60,8 mm y se reportó el día 22 de agosto del 2023.

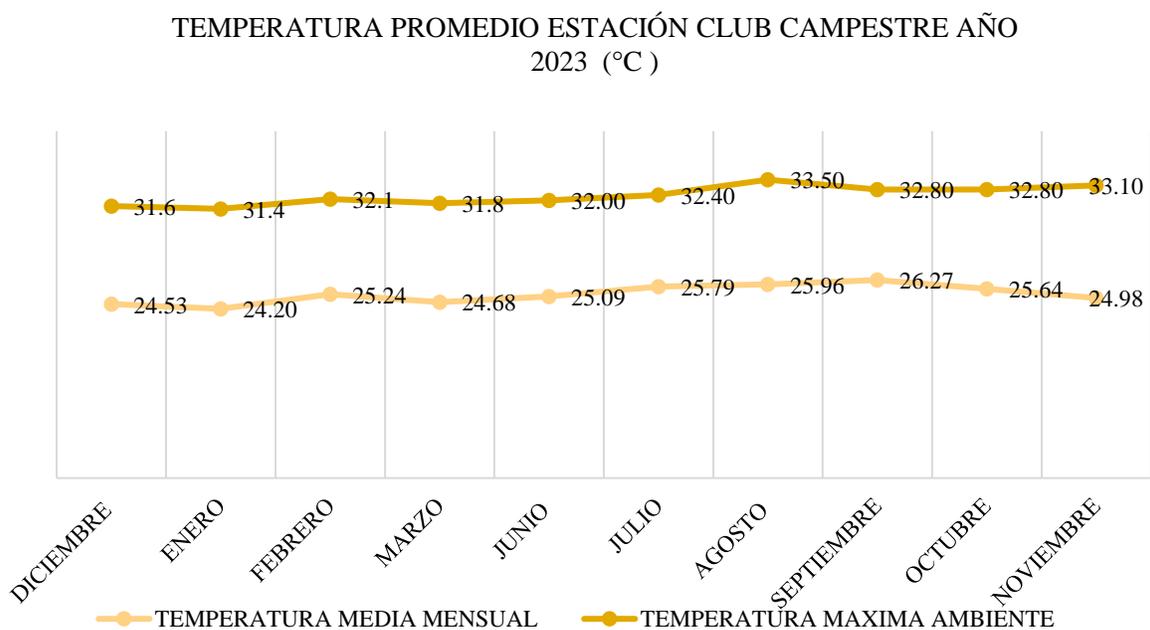
Gráfica 112. Temperatura Estación Club Campestre

La temperatura media reportada por la estación corresponde a 25,24°C. La máxima

ambiente diaria, reportada a partir de datos horarios, es de 33,5°C, registrada el día 31 de agosto de 2023.

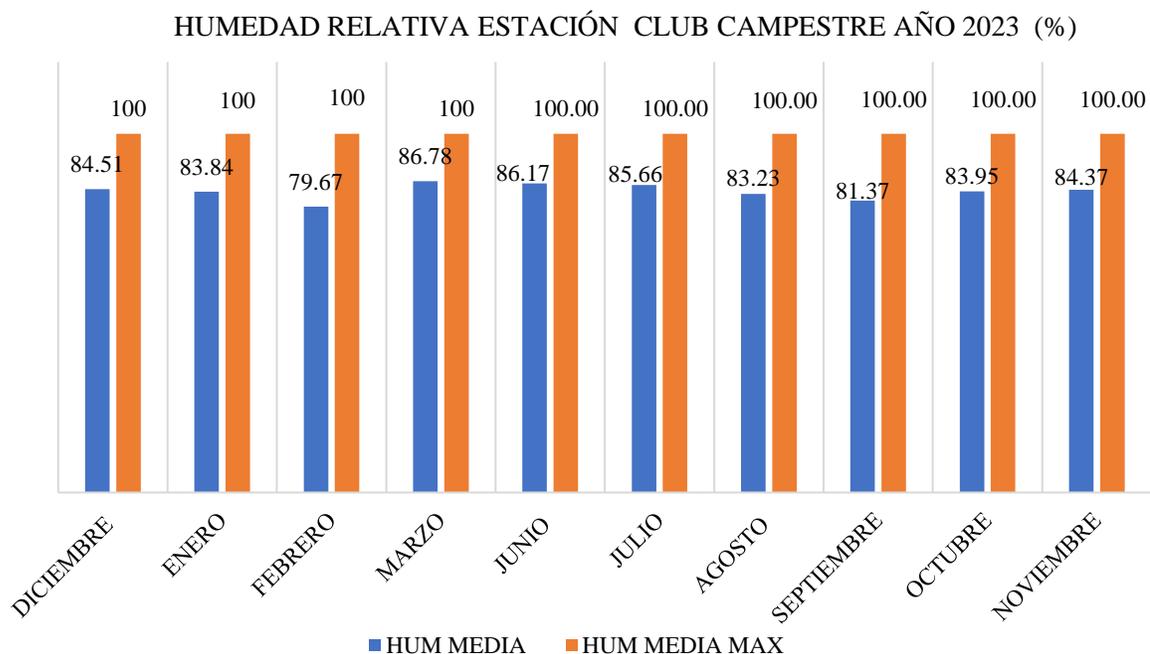
Gráfica 113. Humedad relativa Estación Club Campestre

La humedad relativa media semestral corresponde a 83,95%.

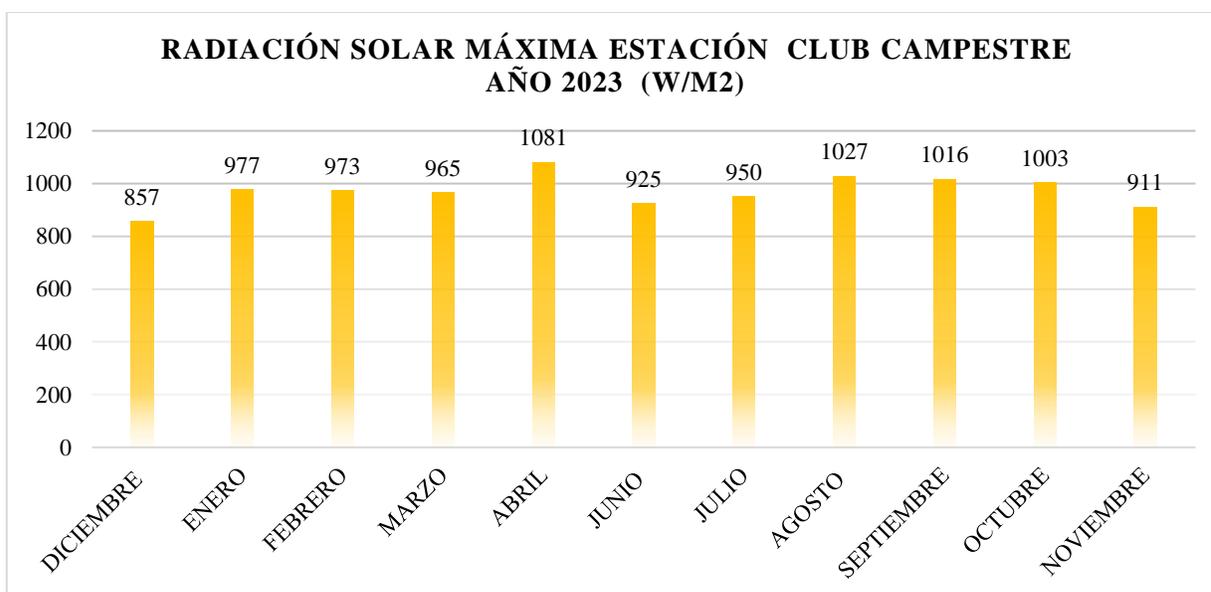
Gráfica 114. Radiación solar Estación Club Campestre

La radiación solar semestral máxima, registrada a partir de datos horarios es de 1081 W/m² y se reportó el evento el día 20 de abril de 2023.

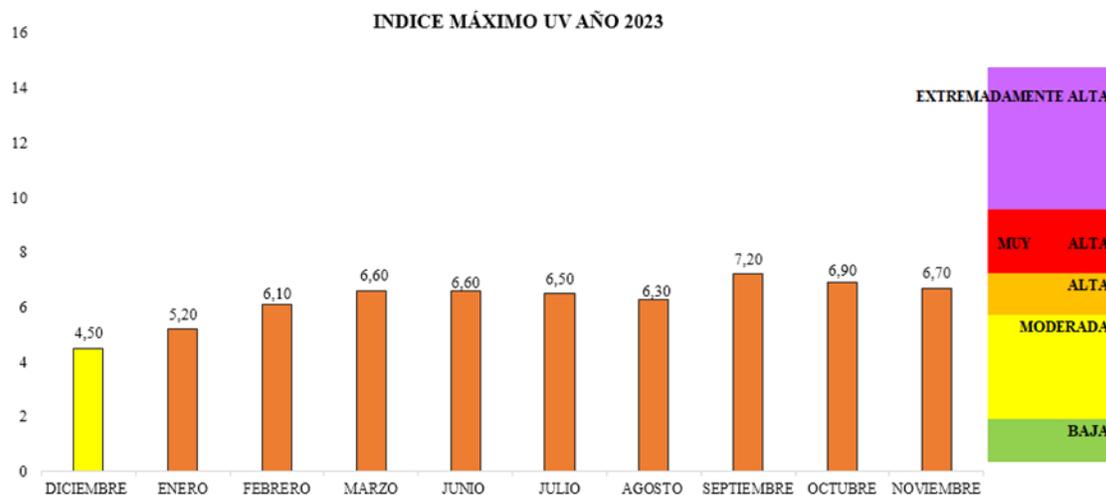
Gráfica 115. Índice UV Estación Club Campestre

El índice UV máximo, a partir del reporte horario registrado por la estación, para el año 2023 fue de 7,2 y tuvo como fecha de ocurrencia los días 29 de septiembre de 2023, categorizado como alto.

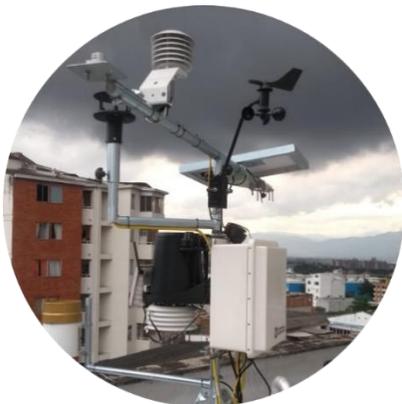
12.1.5 Estación CDMB

Estación climatológica automática CDMB, se encuentra ubicada en el municipio de Bucaramanga, en las instalaciones del edificio de la CDMB. Hace parte de la Red Hidroclimatológica de la CDMB, desde el año 2019.

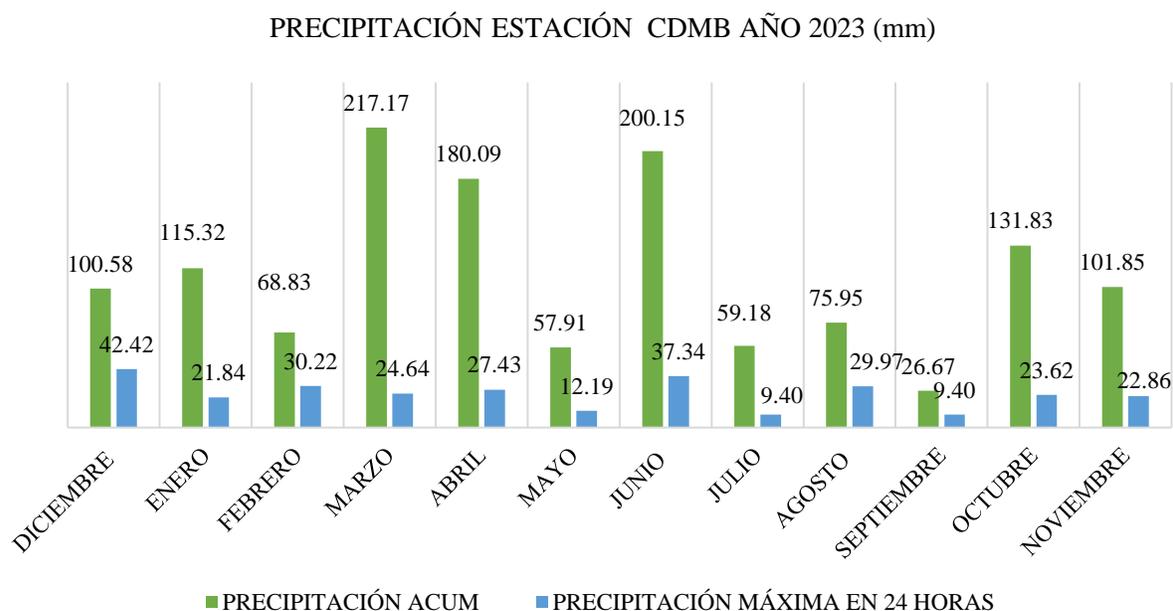
Gráfica 116. Precipitación Estación CDMB

Conforme a los datos reportados por la estación, se cuenta con una precipitación acumulada durante el año 2023 de 1335,53 mm. Así mismo, el reporte de precipitación máxima horaria correspondiente a 42,42 mm y su fecha de reporte fue el día 13 de diciembre de 2022.

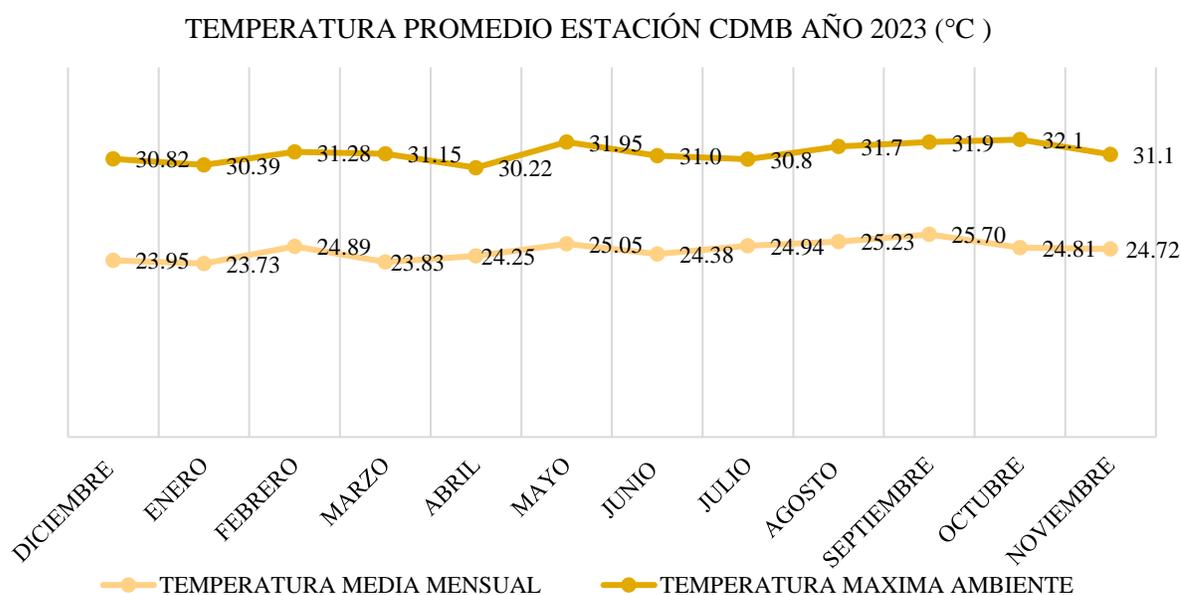
Gráfica 117. Temperatura Estación CDMB

La temperatura media durante el año 023 fue de 24,62°C. Así mismo, se evidencia que la temperatura máxima ambiente diaria, reportada a partir de datos horarios, fue de 32,12 °C,

reportada el día 19 de octubre de 2.023.

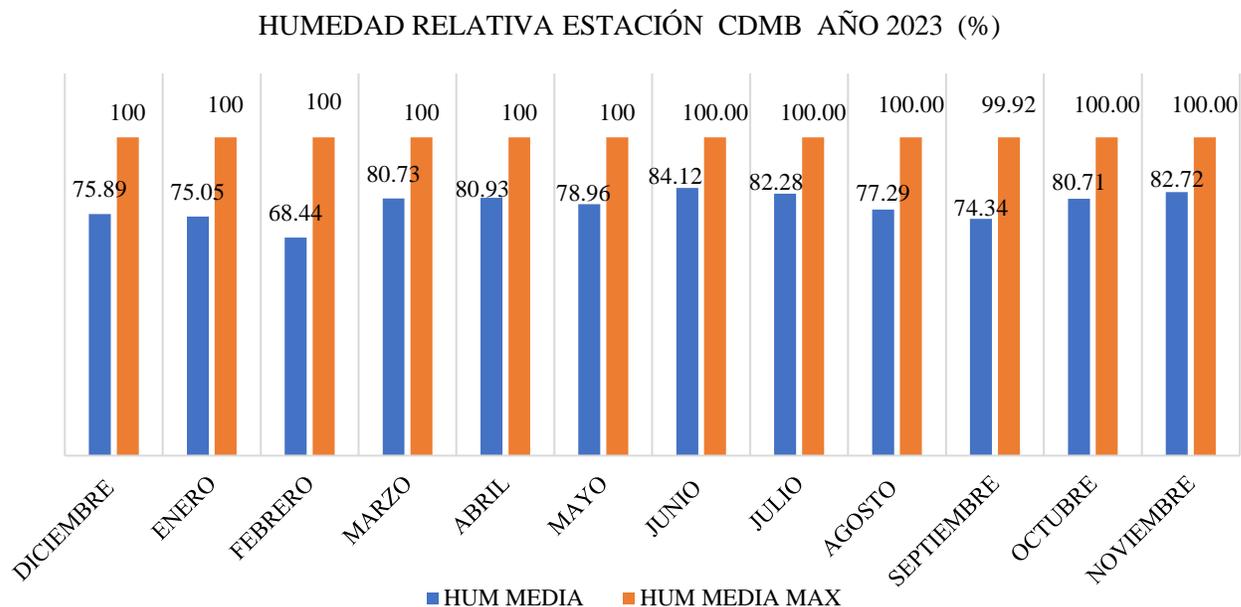
Gráfica 118. Humedad relativa Estación CDMB

La humedad relativa media semestral fue de 78,46 % durante el año 2023.

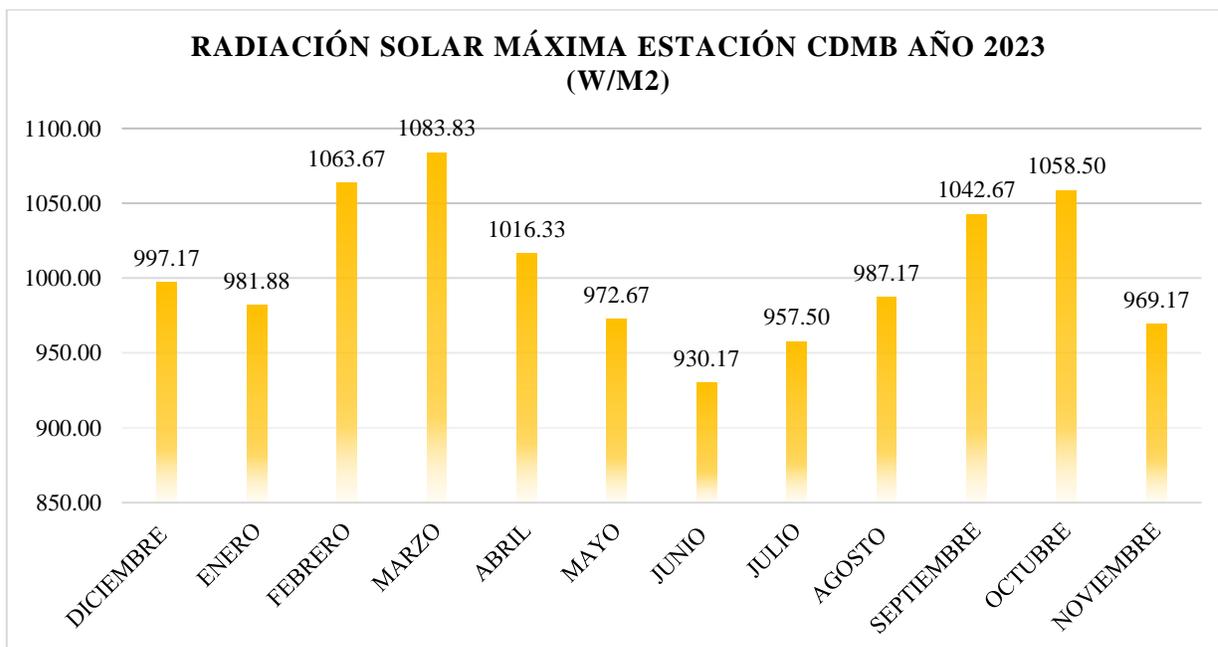
Gráfica 119. Radiación solar Estación CDMB

La radiación solar semestral máxima, a partir del reporte horario registrado por la estación, es de 1084 W/m² y se reportó el día 21 de marzo del 2023.

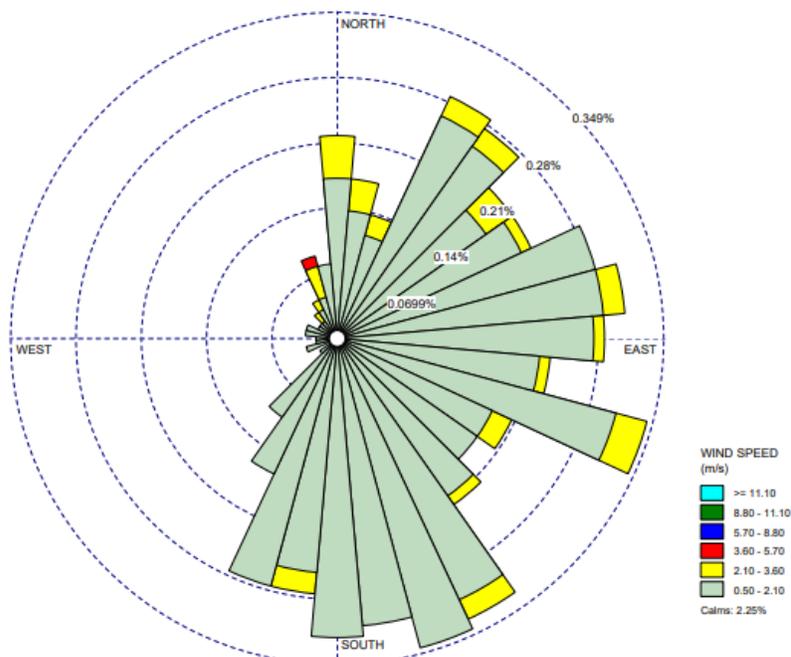
Gráfica 120. Rosa de vientos Estación CDMB

Según el reporte, para la estación CDMB el rango de velocidad de viento predominante se encuentra en el rango de 0,5 m/s a 2,1 m/s. Así mismo, se evidencia su tendencia de direccionamiento desde el Sureste (SE) y Este (E).

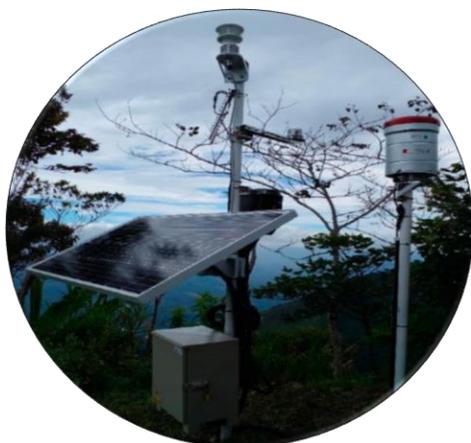
12.1.6 Estación San Pedro

Estación climatológica automática San Pedro, se encuentra ubicada en el municipio de Piedecuesta, en la divisoria de aguas del Río de oro y el Río manco, pertenece a la sub cuenca del Río de oro. Hace parte de la Red Hidroclimatológica de la CDMB desde julio del 2022.

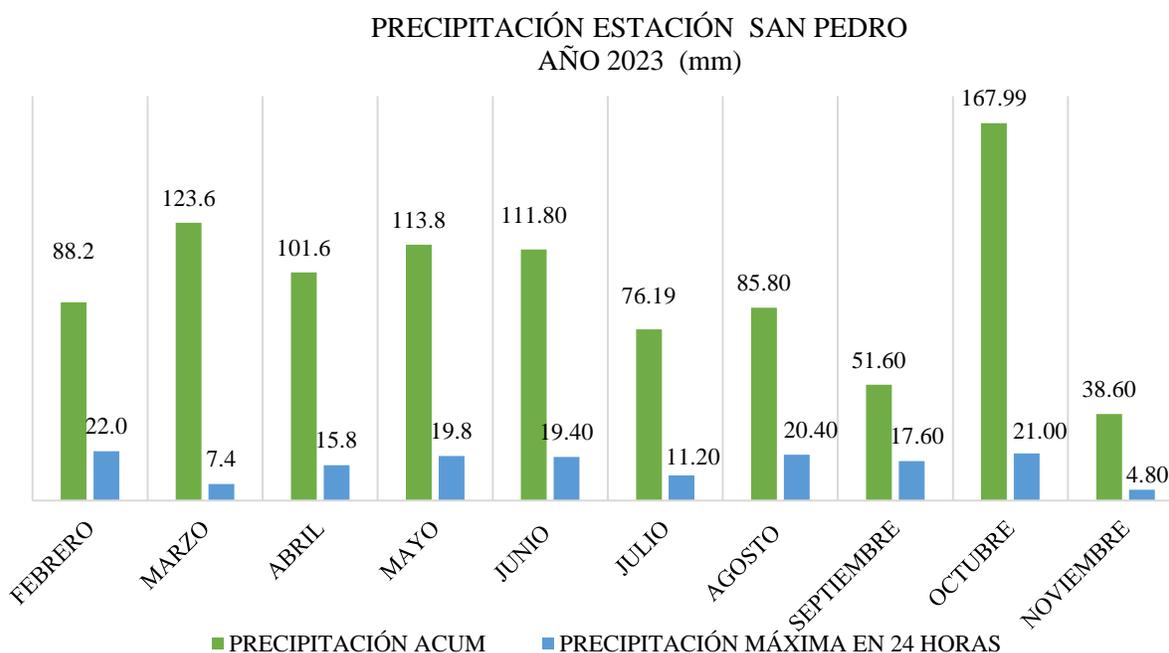
Gráfica 121. Precipitación Estación San Pedro

Según los reportes se obtiene una precipitación acumulada durante el año 2023 de 959,77 mm. Así mismo, a partir del reporte horario registrado por la estación, el reporte de precipitación máxima horaria correspondiente a 22 mm y su fecha de reporte fue el día 16 de febrero de 2023.

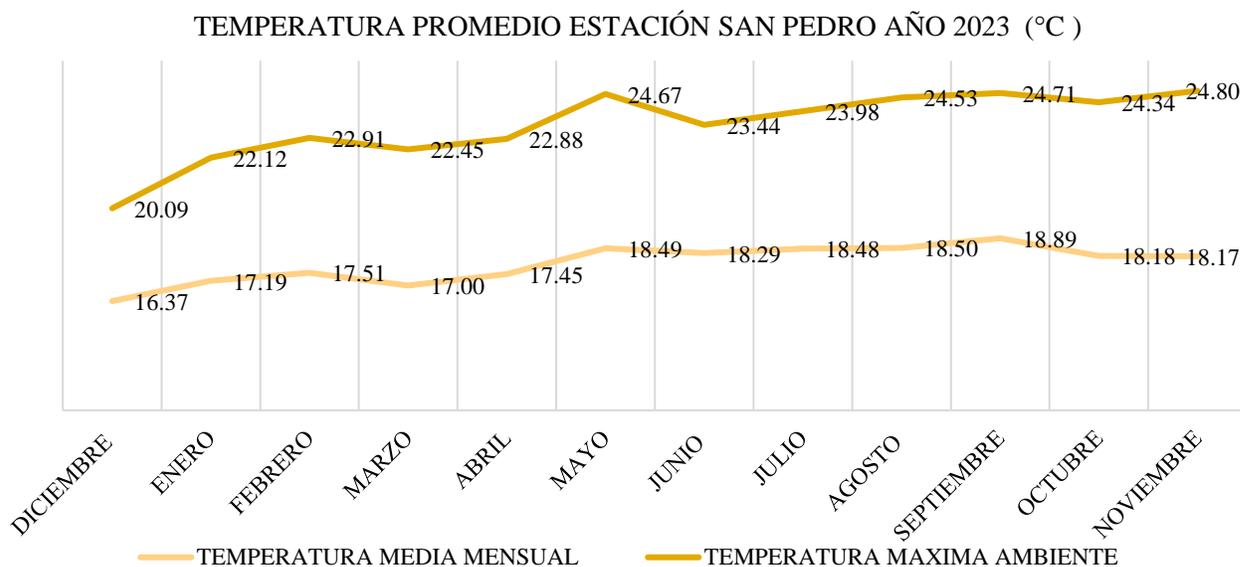
Gráfica 122. Temperatura Estación San Pedro

La temperatura media durante el año 2023 fue de 18,01 °C. Así mismo, se evidencia que la

temperatura máxima ambiente diaria reportada a partir de datos horarios fue de 24,8 °C, reportada el día 13 de noviembre del 2023.
