Informe de Recursos Naturales 2023

RED DE CALIDAD DE AGUA

Red de Calidad de Agua 2023

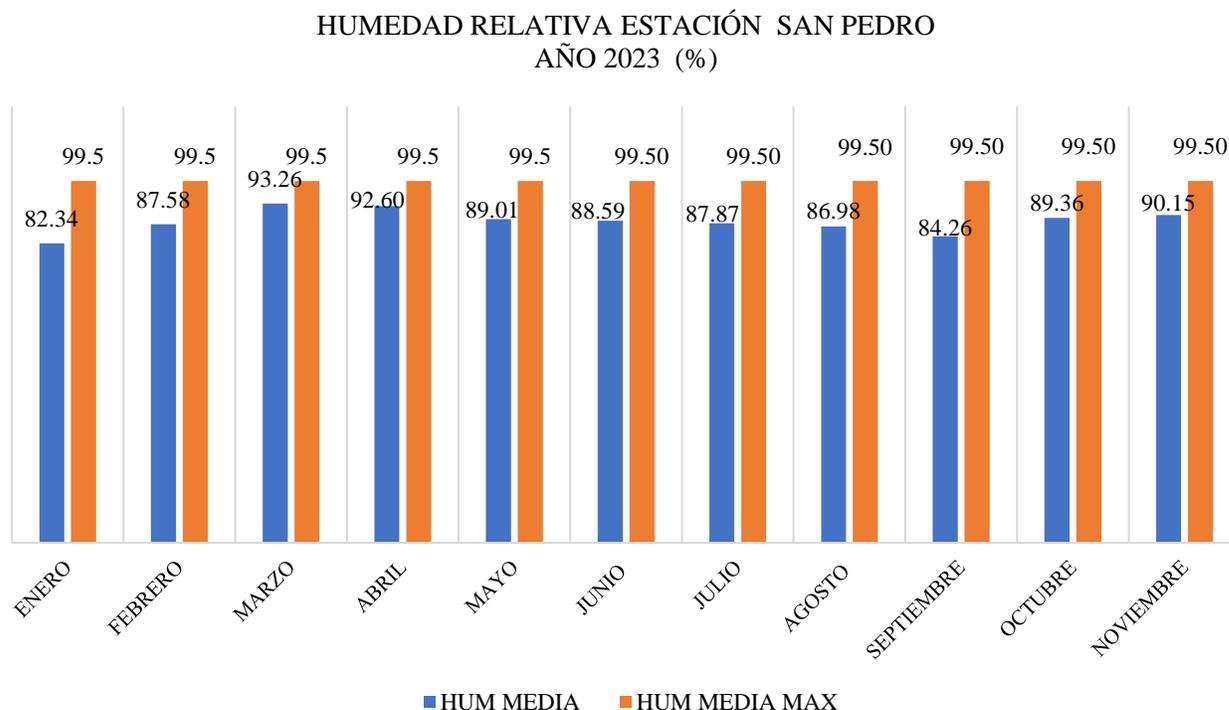
Gráfica 123. Humedad relativa Estación San Pedro

La humedad relativa media semestral fue de 88,36% durante el año 2023.

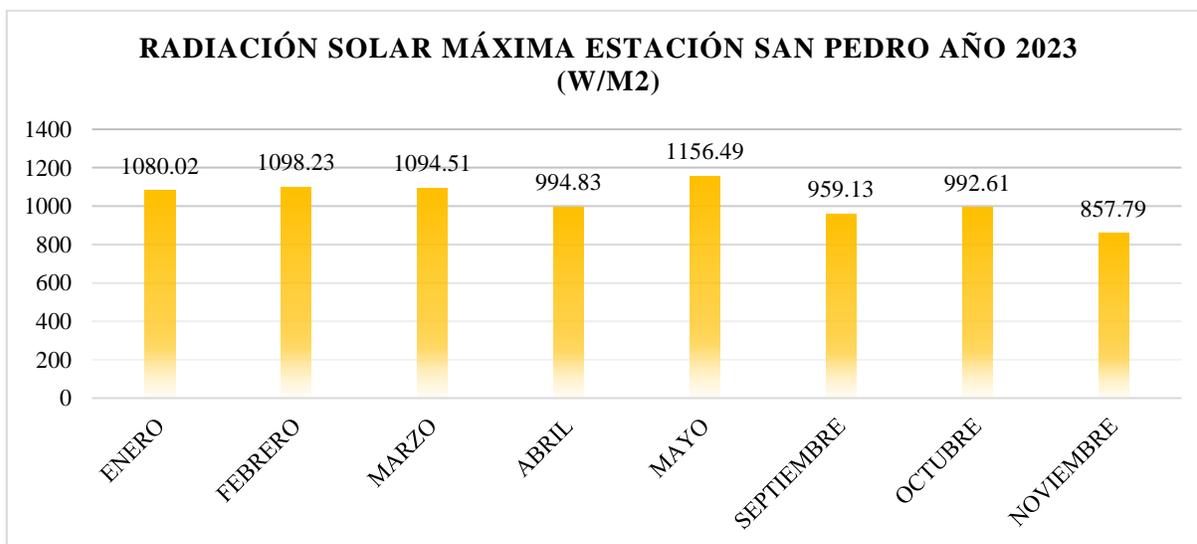
Gráfica 124. Radiación solar Estación San Pedro

La radiación solar semestral máxima, registrada a partir de datos horarios, es de 1156 W/m² y se reportó el evento, el día 12 de mayo del 2023.

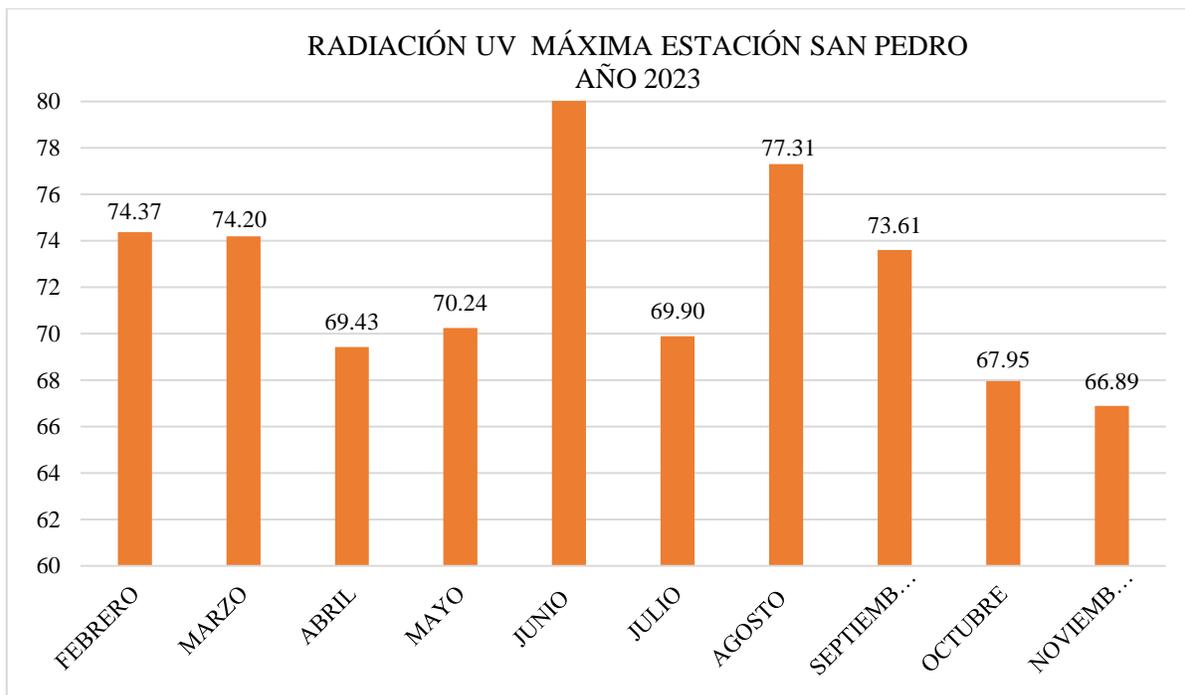
Gráfica 125. Radiación UV Estación San Pedro

La radiación UV anual máxima, registrada a partir de datos horarios en el periodo comprendido entre 01 de febrero a 30 de noviembre del 2023, es de 96.49 W/m² y se reportó el evento, el día 24 de junio del 2023.

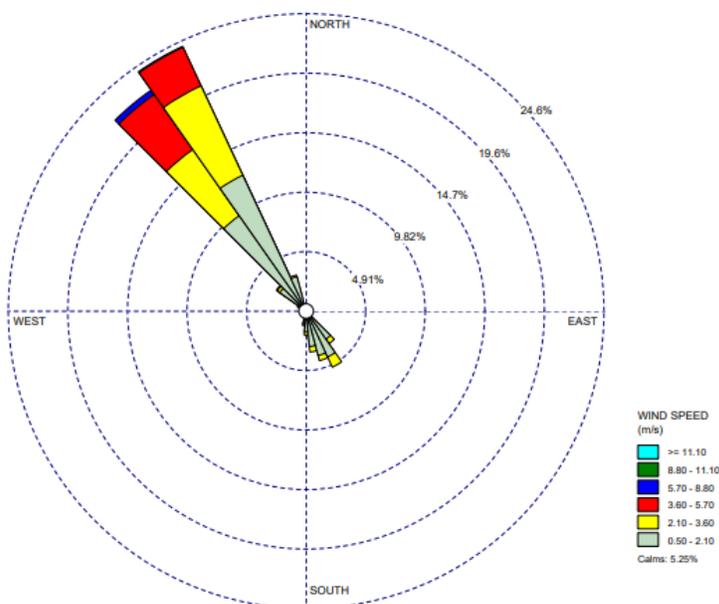
Gráfica 126. Rosa de vientos Estación San Pedro

Según el reporte, para la estación San Pedro el rango de velocidad de viento predominante se encuentra en el rango de 2,1 m/s a 3,6 m/s. Así mismo, se evidencia su tendencia de

direccionamiento desde el Noroeste (NW).

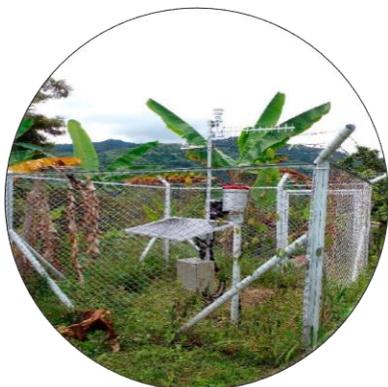
12.2.1 Estación El Cairo

Estación climatológica automática El Cairo, se encuentra ubicada en el municipio de Rio Negro. Hace parte de la Red Hidroclimatológica de la CDMB, desde el año 2012.

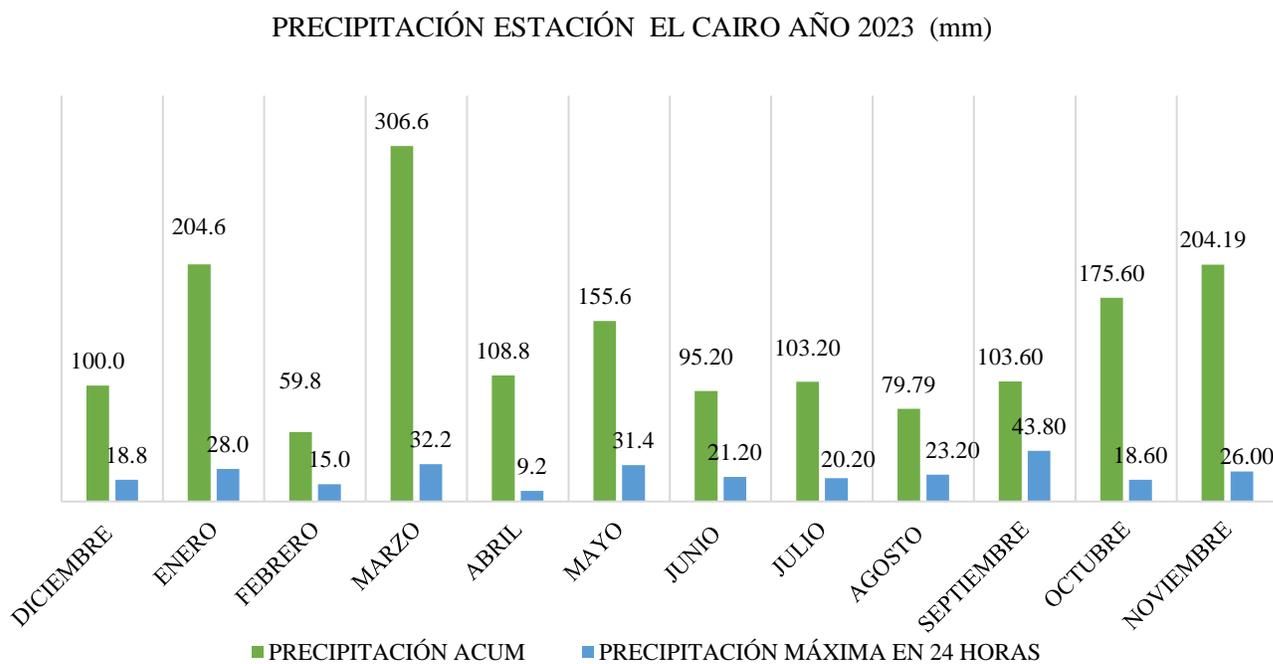
Gráfica 127. Precipitación Estación El Cairo

La precipitación acumulada en la estación, a partir del reporte horario registrado por la estación, es de 1696,94mm. La precipitación máxima horaria es de 43,8 mm y tiene fecha de ocurrencia del día 11 de septiembre de 2.023.

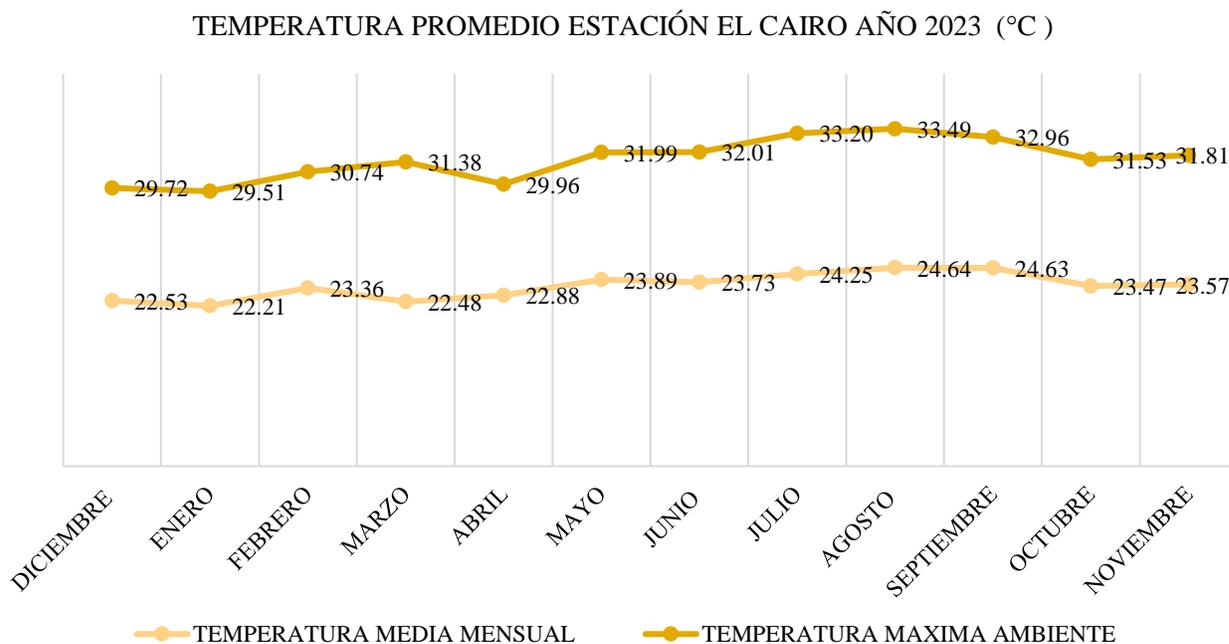
Gráfica 128. Temperatura Estación El Cairo.

La temperatura media para la estación en el año 2023 es de 23,47°C. La temperatura máxima ambiente diaria, reportada a partir de datos horarios, es de 33,49°C con fecha de

ocurrencia del 31 de agosto de 2.023.

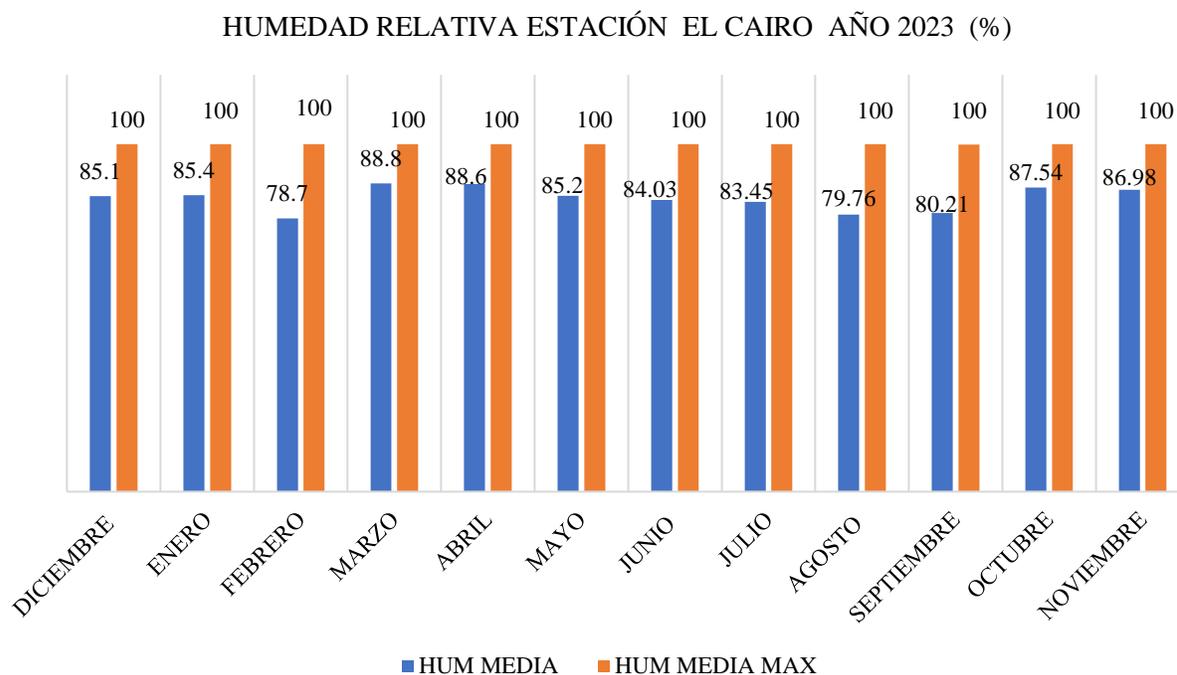
Gráfica 129. Humedad relativa Estación El Cairo.

La humedad relativa media semestral fue de 84,48% durante el año 2023.

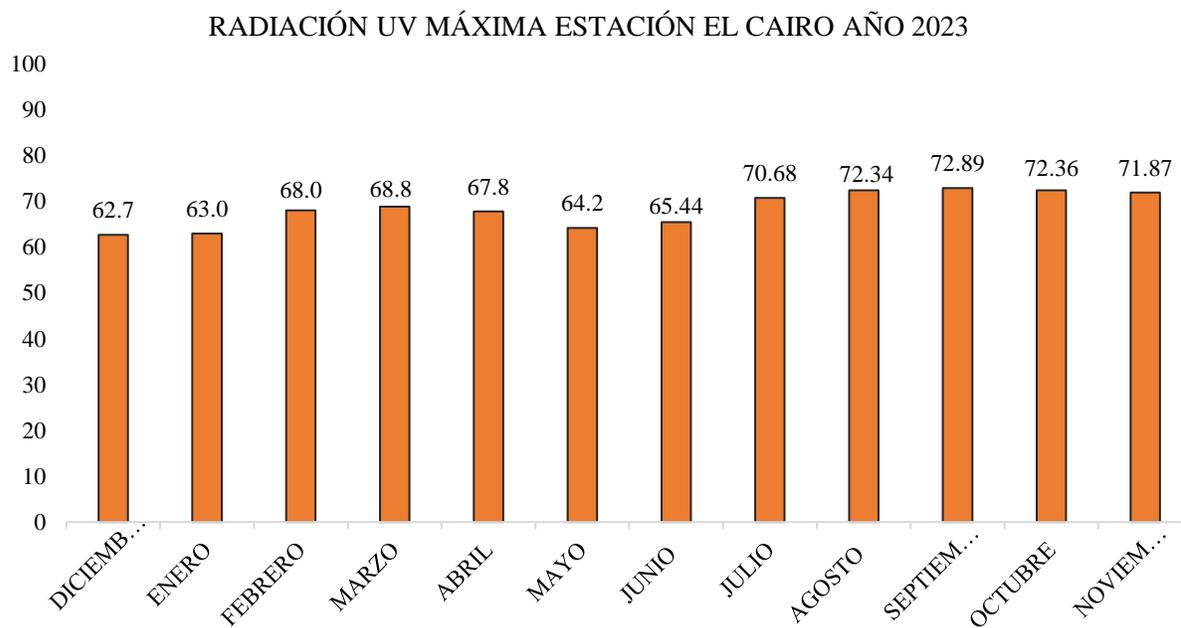
Gráfica 130. Radiación UV Estación El Cairo.

La radiación UV máxima horaria, según los registros de la estación El Cairo es de 72,89 w/m² y corresponde al día 03 de septiembre del 2023.

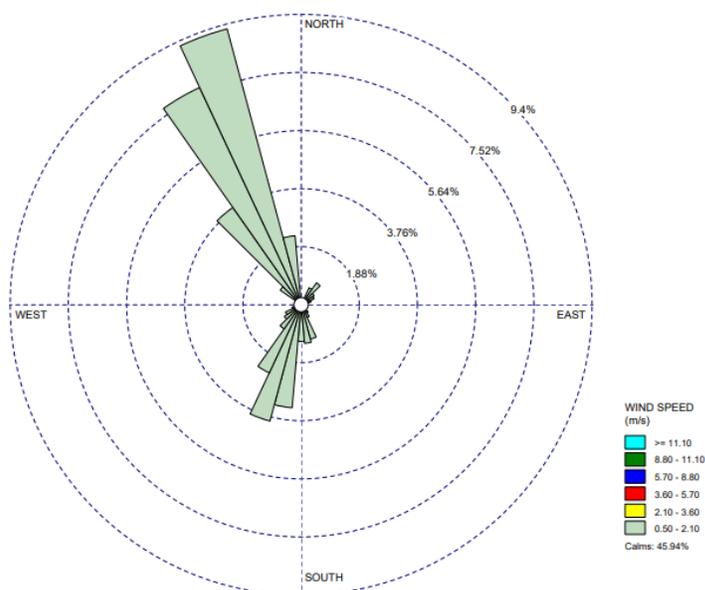
Gráfica 131. Rosa de vientos Estación El Cairo.

Según el reporte, para la estación El Cairo el rango de velocidad de viento predominante se encuentra en el rango de 0,5 m/s a 2,1 m/s. Así mismo, se evidencia su tendencia de direccionamiento desde el Noroeste (NW).

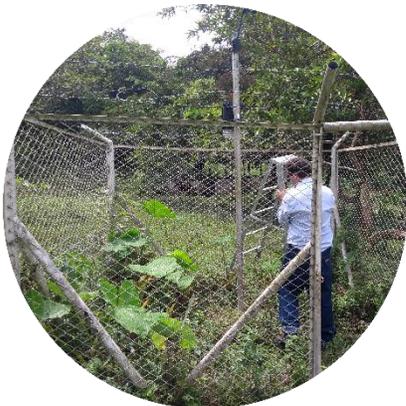
12.2.2 Estación Santa Cruz de la Colina

Estación climatológica automática Santa Cruz de la Colina, se encuentra ubicada en el municipio de Matanza, corregimiento de San Cruz de la Colina, en la vereda Plazuela. Hace parte de la Red Hidroclimatológica de la CDMB, desde el año 2012.

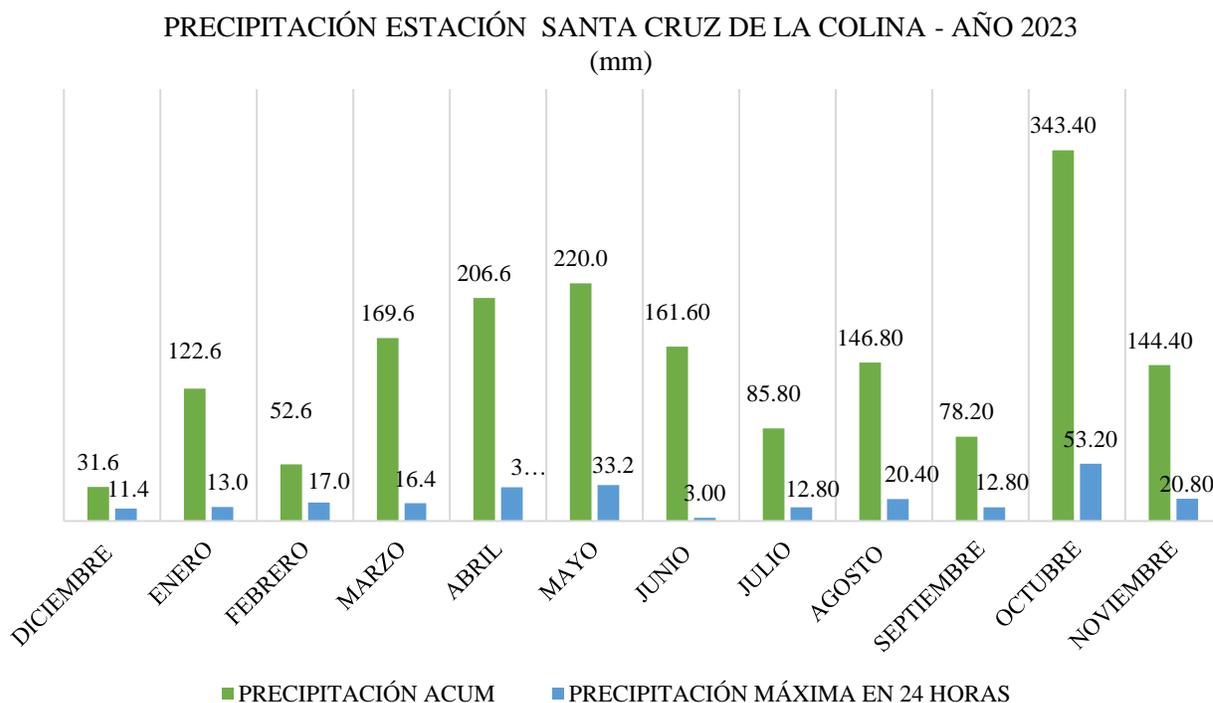
Gráfica 132. Precipitación Estación Santa Cruz de la Colina

La precipitación acumulada en la estación, según los datos reportados de carácter horario del año 2023, es de 1763,2 mm. La precipitación máxima horaria es de 53,2 mm y tiene fecha de ocurrencia del día 26 de octubre del 2023.

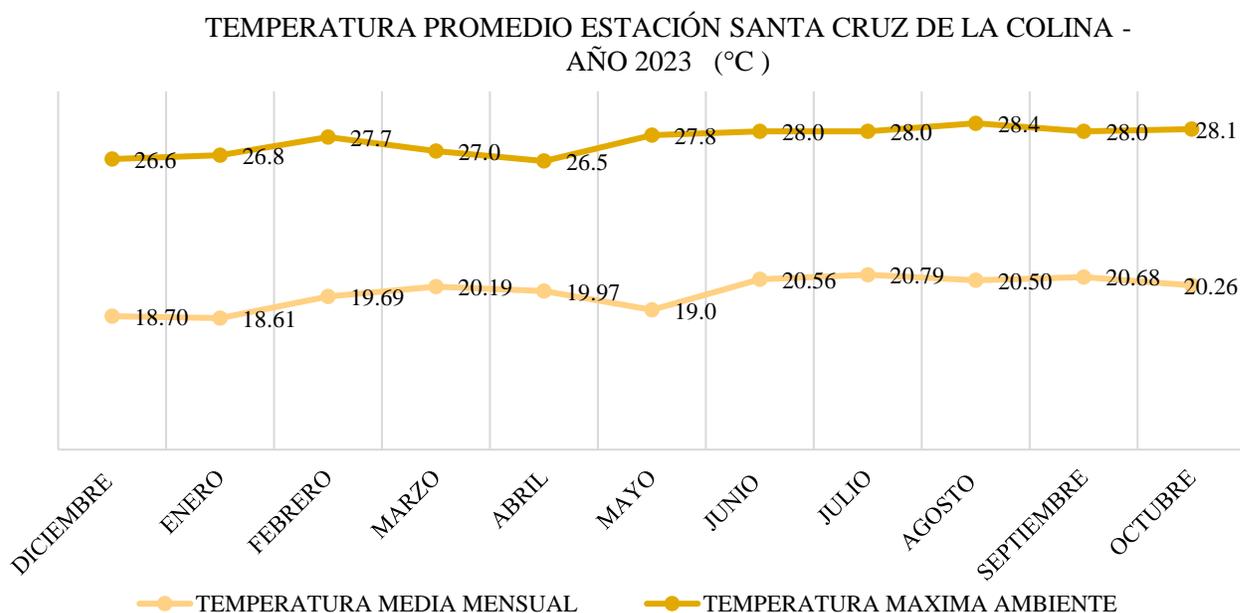
Gráfica 133. Temperatura Estación Santa Cruz de la Colina

La temperatura media semestral obtenida de los registros según los datos reportados para

el año 2023, es de 19,23 °C. La temperatura máxima ambiente diaria reportada a partir de datos horarios es de 28,4°C con fecha de ocurrencia del día 27 de agosto del 2023.

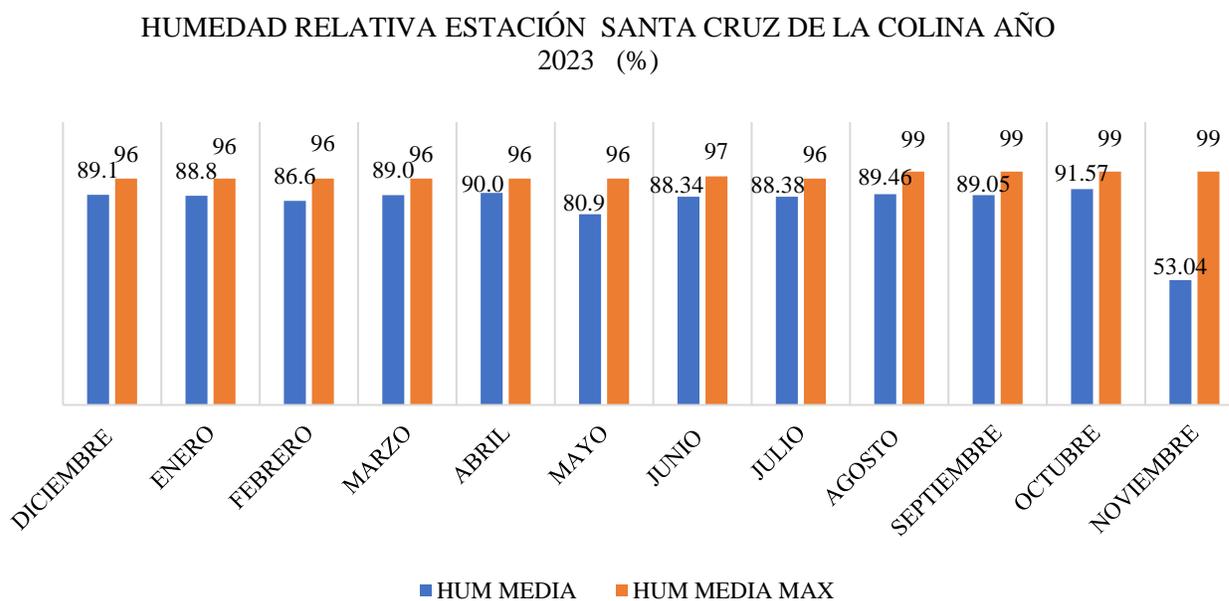
Gráfica 134. Humedad relativa Estación Santa Cruz de la Colina

La humedad relativa media semestral fue de 85,01% durante el año 2023.

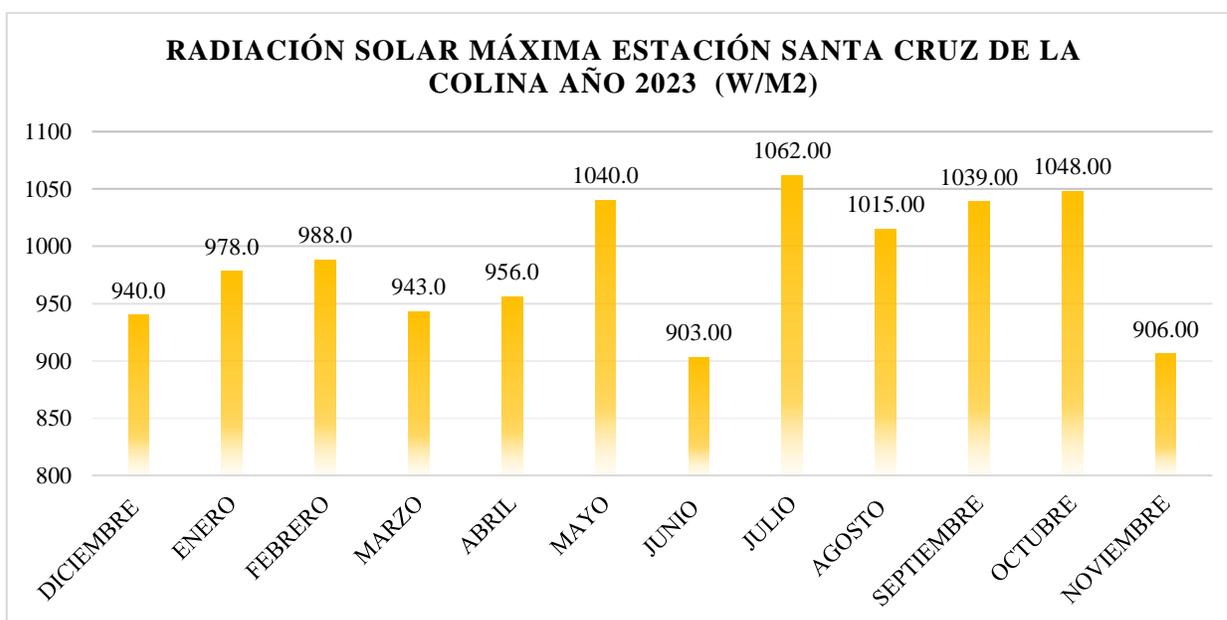
Gráfica 135. Radiación solar Estación Santa Cruz de la Colina

La radiación solar máxima horaria, registrada por la estación es de 1.062 W/m2 con fecha

de ocurrencia del día 27 de octubre del 2023.

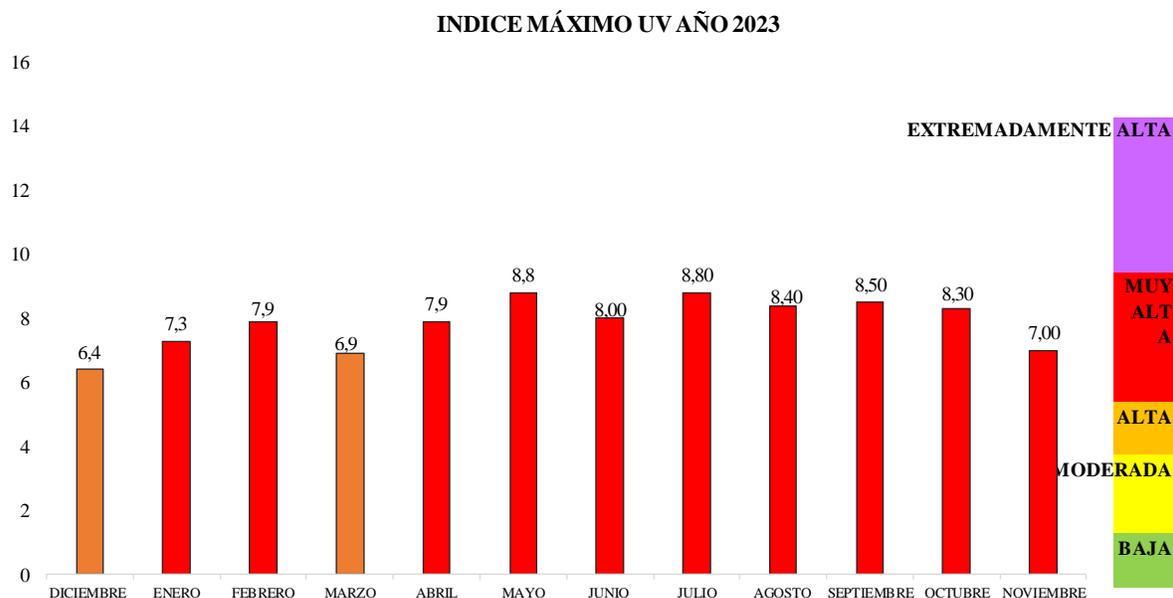
Gráfica 136. Índice UV Estación Santa Cruz de la Colina

El índice UV máximo registrado por la estación corresponde a 8,8 con fecha de ocurrencia el 01 de mayo del 2023, el tipo de riesgo corresponde a la categoría de exposición Muy Alta.

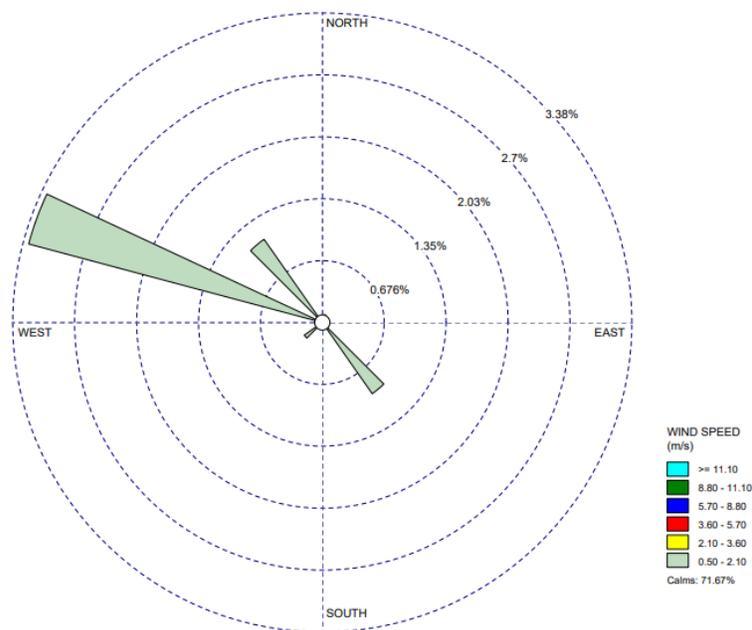
Gráfica 137. Rosa de vientos Estación Santa Cruz de la Colina

Según el reporte, para la estación Santa Cruz de la Colina, el rango de velocidad de viento predominante se encuentra en el rango de 0,5 m/s a 2,1 m/s. Así mismo, se evidencia su tendencia de direccionamiento desde el Noroeste (NW).

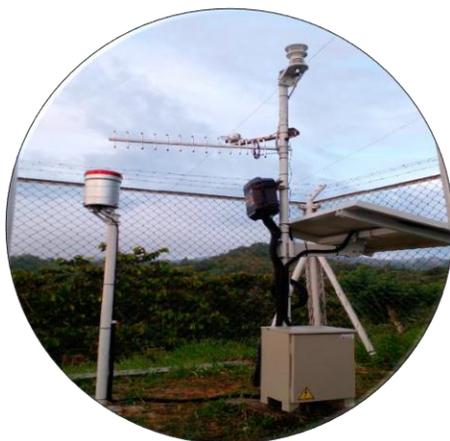
12.3.1 Estación El Diamante

Estación climatológica automática El Diamante, se encuentra en el municipio de Rionegro, en área rural, vereda El Diamante. Hace parte de la Red Hidroclimatológica de la CDMB, desde el año 2013. Su objetivo principal es la captura de datos para conocer el comportamiento de las variables meteorológicas en la Subcuenca Rio Salamaga.

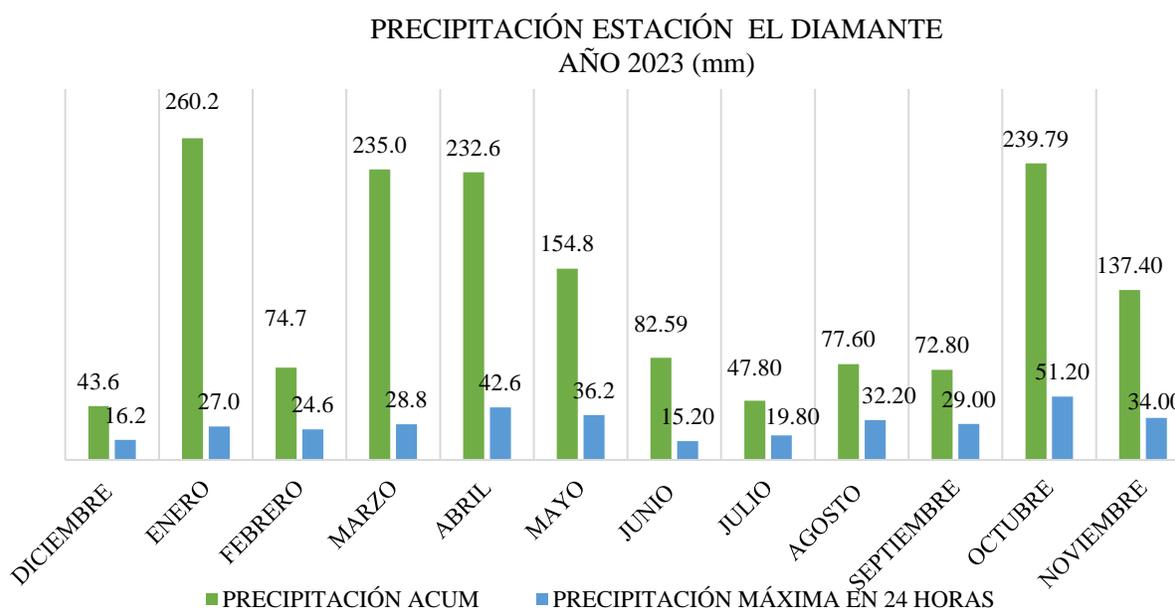
Gráfica 138. Precipitación Estación El Diamante

La precipitación acumulada en la estación, según los datos horarios reportados, es de 1658,82 mm. La precipitación máxima horaria es de 30,95 mm y tiene fecha de ocurrencia del día 31 de octubre del 2023.

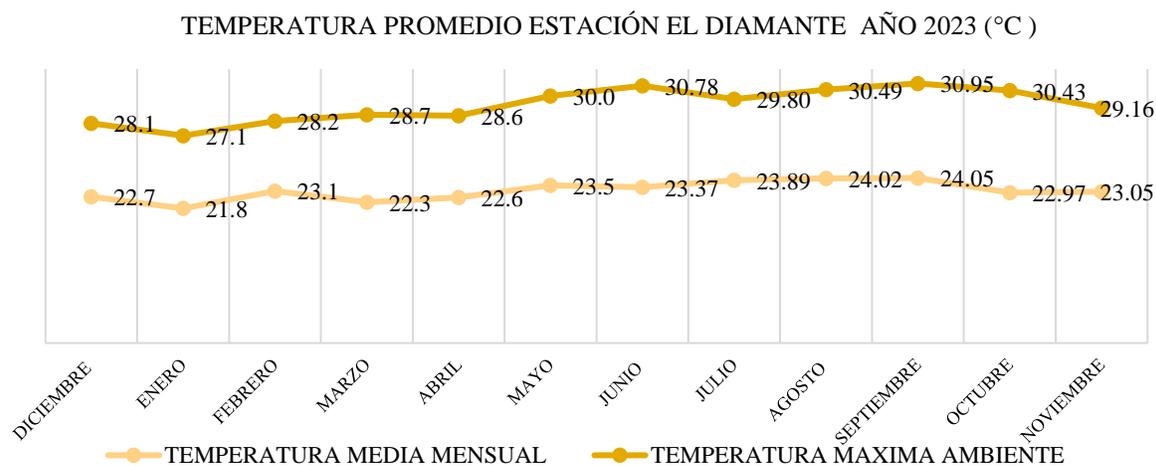
Gráfica 139. Temperatura Estación El Diamante

La temperatura media semestral obtenida de los registros horarios disponibles es de 23,11°C. La temperatura máxima ambiente diaria reportada a partir de datos horarios es de 30,95 °C con fecha de ocurrencia del día 06 de septiembre de 2023.

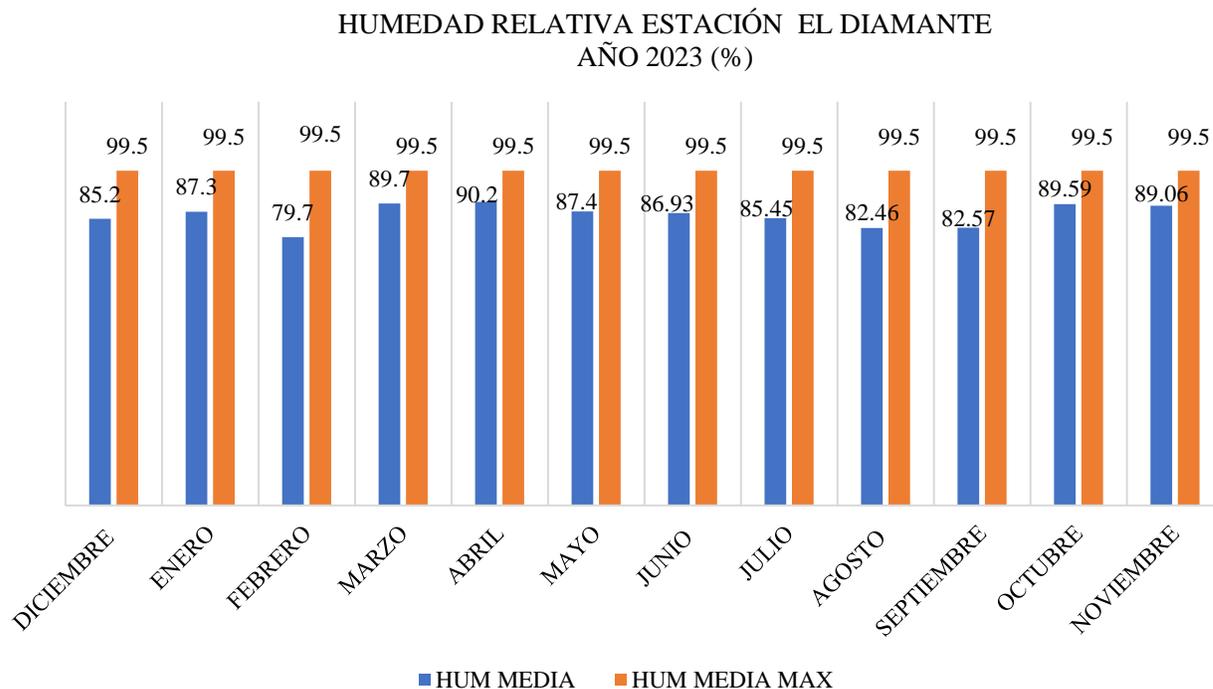
Gráfica 140. Humedad relativa Estación El Diamante.

La humedad relativa media anual, según el reporte de la estación para el año 2023, corresponde a 86,3%.

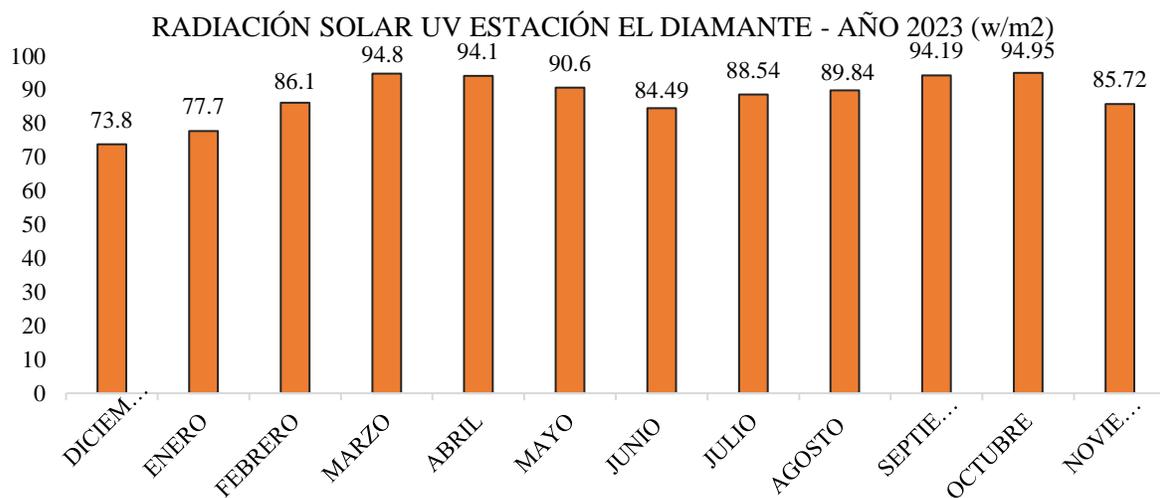
Gráfica 141. Radiación UV Estación Diamante.

La radiación UV máxima horaria registrada por la estación es de 94,95 w/m² con fecha de ocurrencia del día 04 de octubre del 2023.

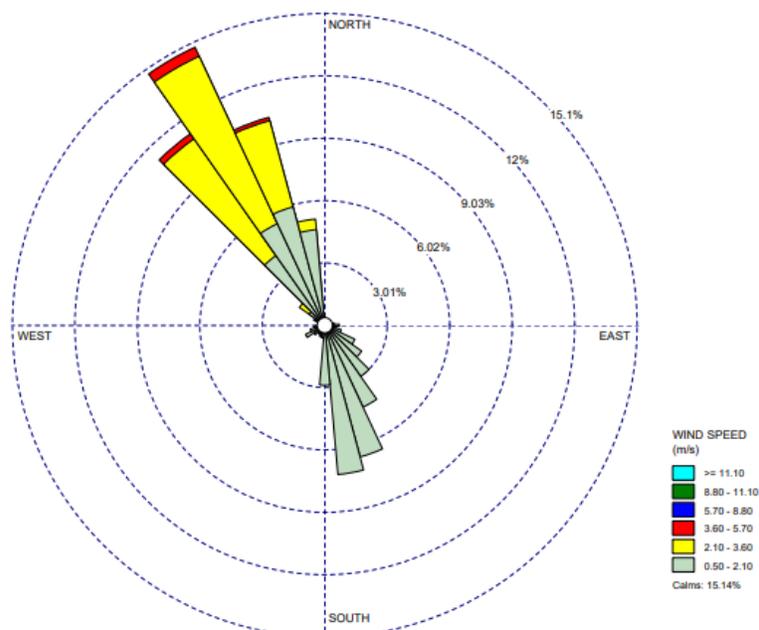
Gráfica 142. Rosa de vientos Estación Diamante.

Con base en la información meteorológica obtenida en la estación El Diamante del municipio de Rionegro, se construyó la rosa de vientos correspondiente al año 2023, según el reporte, se evidencia que el rango de velocidad de viento con mayor representatividad o predominante se encuentra en el rango de 2,1 m/s a 3,6 m/s. Así mismo, se evidencia predominancia de direccionamiento desde el Noroeste (NW).

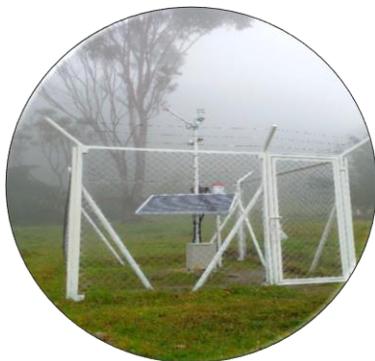
12.4.1 Estación Lago Alto

Estación climatológica automática Lago Alto, se encuentra ubicada en el municipio de Suratá, en territorio rural, vereda Agua Blanca. Hace parte de la Red Hidroclimatológica de la CDMB, desde el año 2011. Tiene como objetivo monitorear la parte alta de la subcuenca.

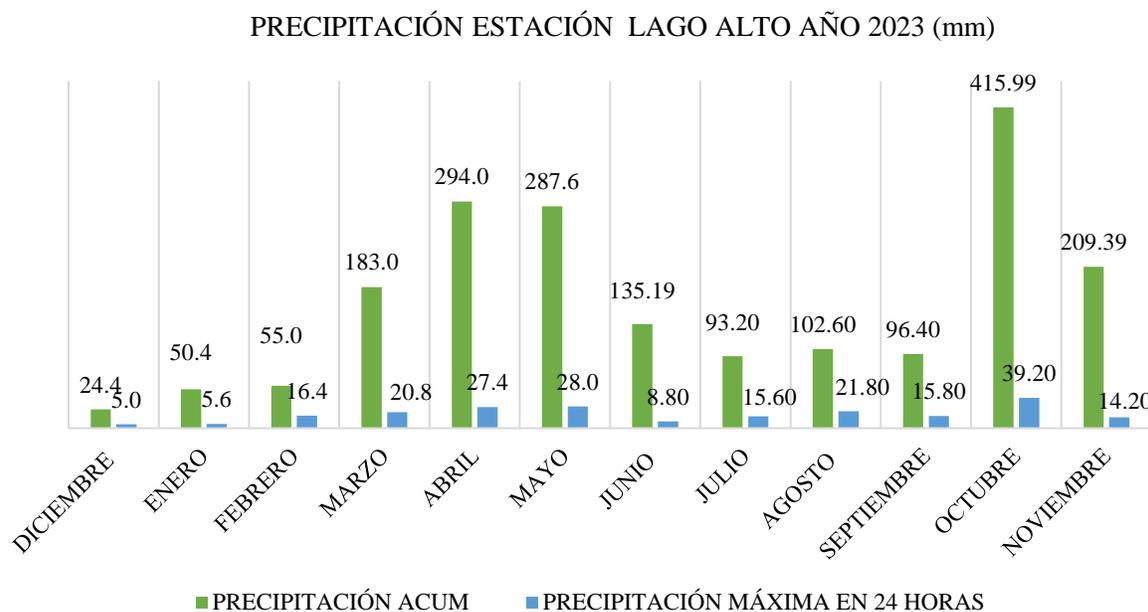
Gráfica 143. Precipitación Estación Lago Alto.

La estación Lago Alto, reporta una precipitación acumulada de 1947,16 mm a partir del reporte horario registrado por la estación. De acuerdo con los datos almacenados la precipitación máxima horaria fue 39,2 mm con fecha de ocurrencia el día 09 de octubre de 2023.

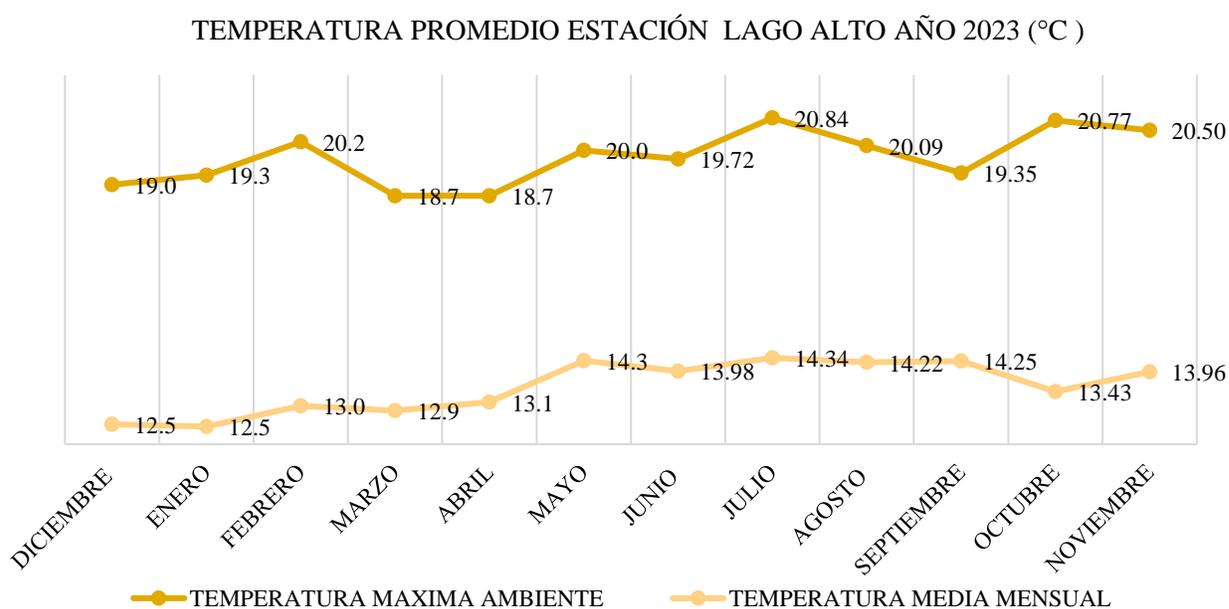
Gráfica 144. Temperatura Estación Lago Alto.

Se evidencia que la temperatura máxima ambiente diaria, reportada a partir de datos horarios, corresponde a 20,84 °C, registrado el día 24 de julio de 2023. Así mismo, el valor promedio de la variable para el año 2023 es de 13,55 °C.

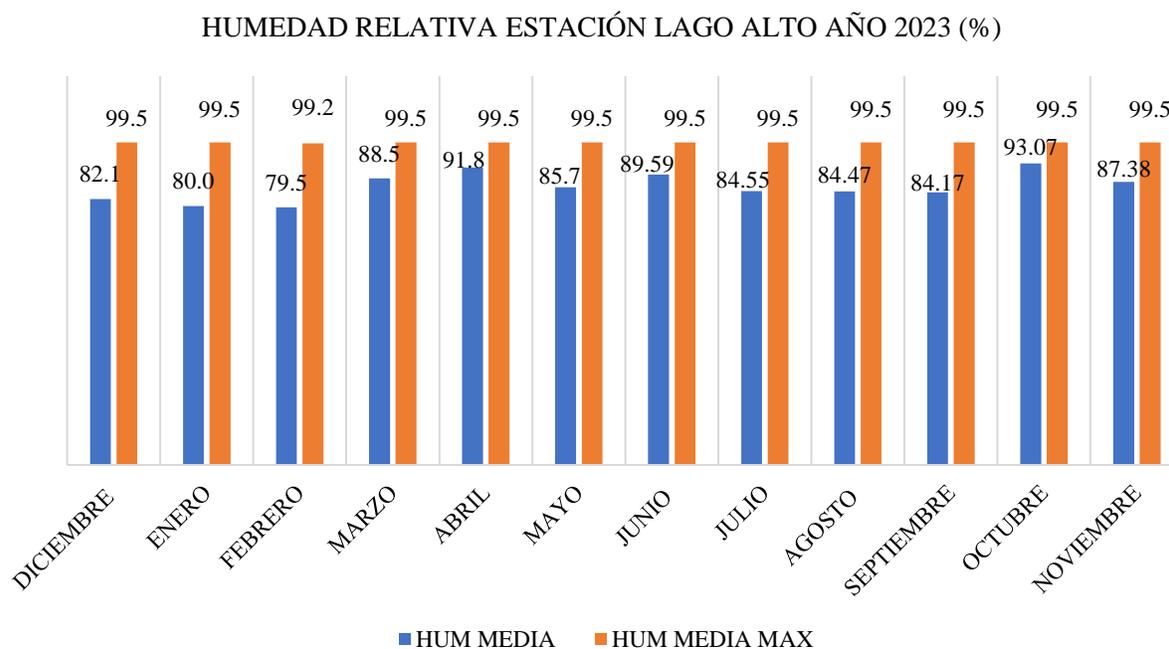
Gráfica 145. Humedad relativa Estación Lago Alto

El promedio de humedad relativa semestral registrada por la estación para el año 2023 es de 85,89 %.

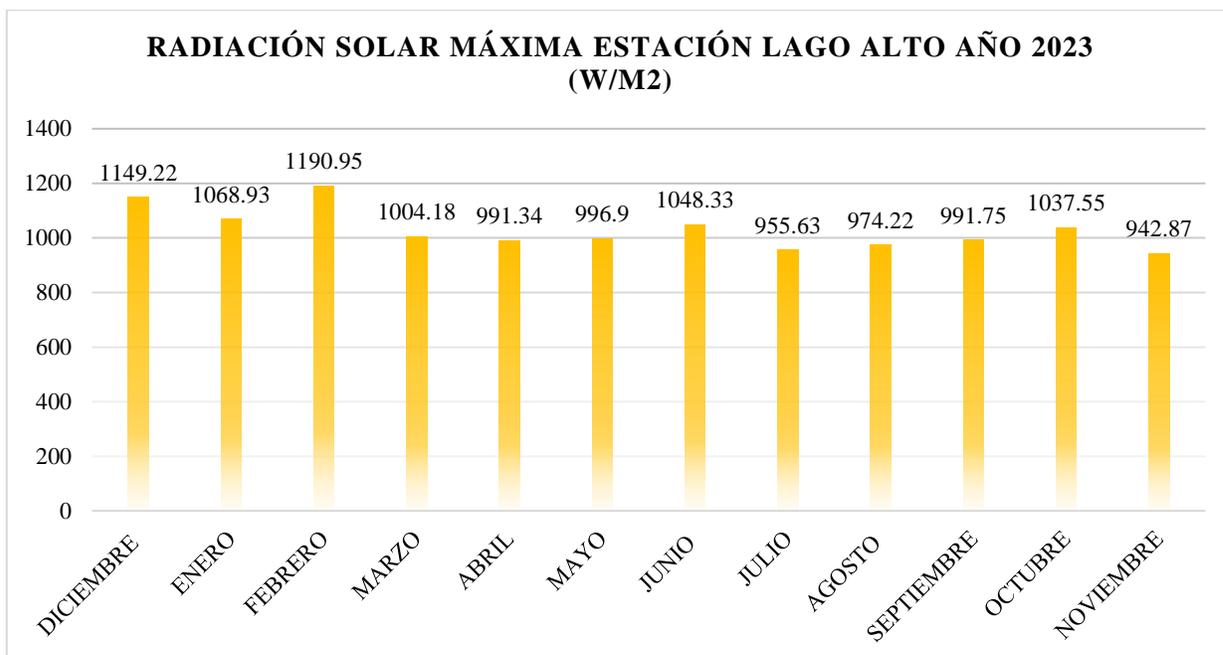
Gráfica 146. Radiación solar Estación Lago Alto

La radiación solar máxima horaria reportada por la estación Lago Alto corresponde a 1.191 W/m² la cual se registró el día 26 de febrero de 2023.

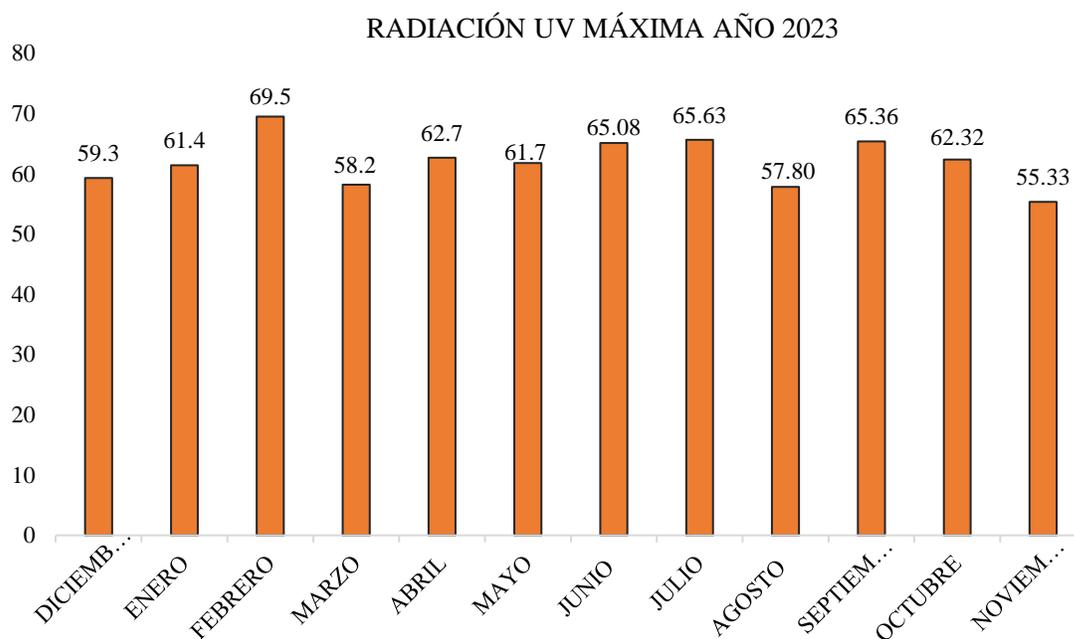
Gráfica 147. Radiación UV Estación Lago Alto

La radiación UV máxima horaria reportada por la estación Lago Alto corresponde a 69,46 W/m² la cual se registró el día 06 de febrero de 2023.

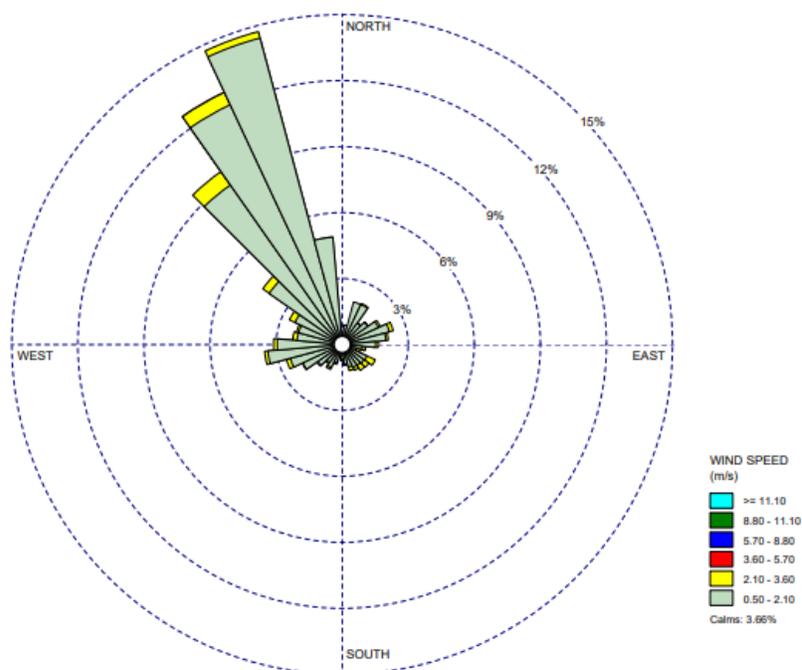
Gráfica 148. Rosa de vientos Estación Lago Alto

Para la estación Lago Alto se evidencia que el rango de velocidad de viento con mayor representatividad o predominante se encuentra en el rango de 0,5 m/s a 2,1 m/s. La dirección predominante del viento Noroeste (NW).

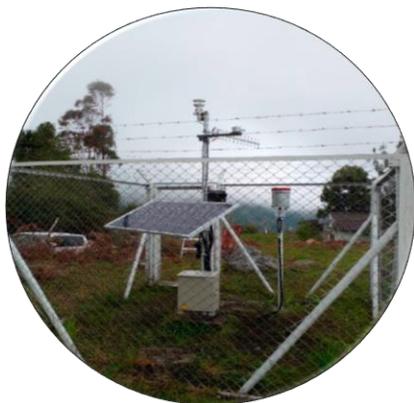
12.4.2 Estación El Roble

Estación climatológica automática El Roble, se encuentra ubicada en el municipio de Charta, en la vereda El Roble. Hace parte de la Red Hidroclimatológica de la CDMB desde el año 2011.

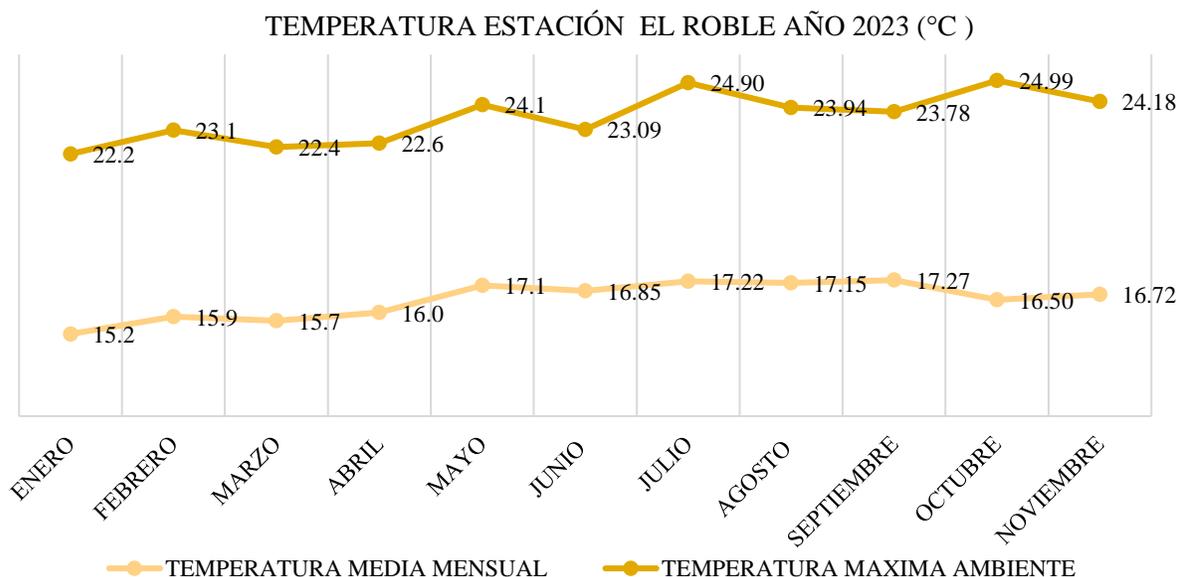
Gráfica 149. Temperatura Estación El Roble

La temperatura media para el periodo registrado en el año 2023 corresponde a 16,44 °C. Así mismo, se evidencia que la temperatura máxima ambiente diaria reportada a partir de datos horarios fue de 24,99 °C, el día 13 de octubre de 2023.

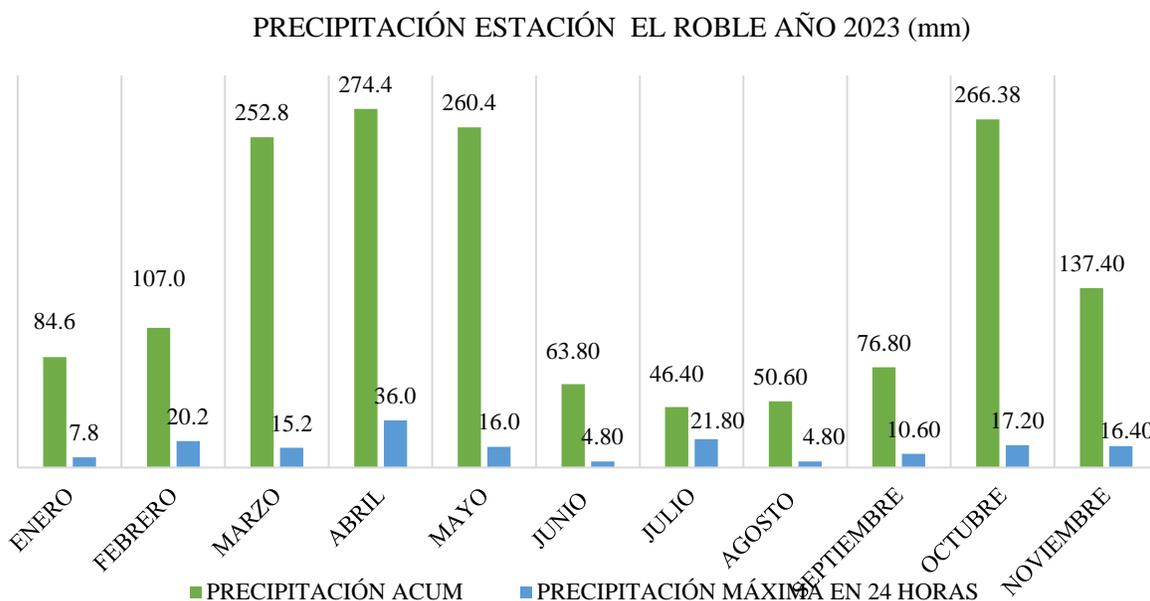
Gráfica 150. Precipitación Estación El Roble

La estación El Roble reporta precipitación acumulada de 1620,53mm, según el reporte horario registrado por la estación, en el año 2023. Así mismo, el valor máximo horario es de 36 mm, con fecha de ocurrencia el 15 de abril del presente año.

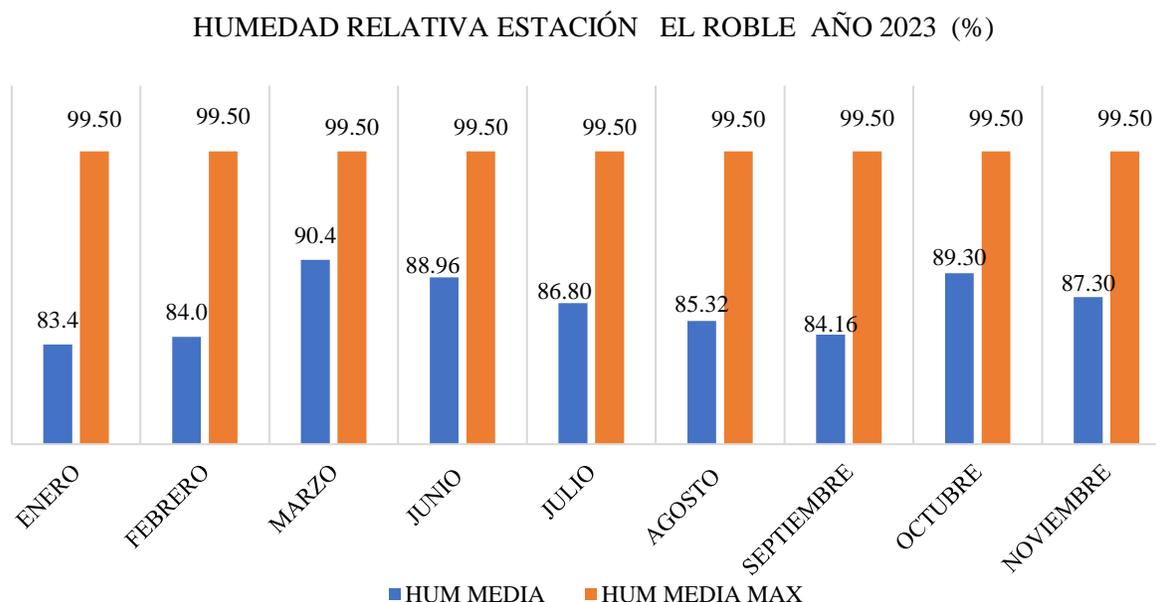
Gráfica 151. Humedad relativa Estación El Roble

Se determinó la humedad relativa media para el periodo registrado del año 2023 corresponde a 86,79%.
