Informe de Recursos Naturales 2023

RED DE CALIDAD DE AGUA

Red de Calidad de Agua 2023

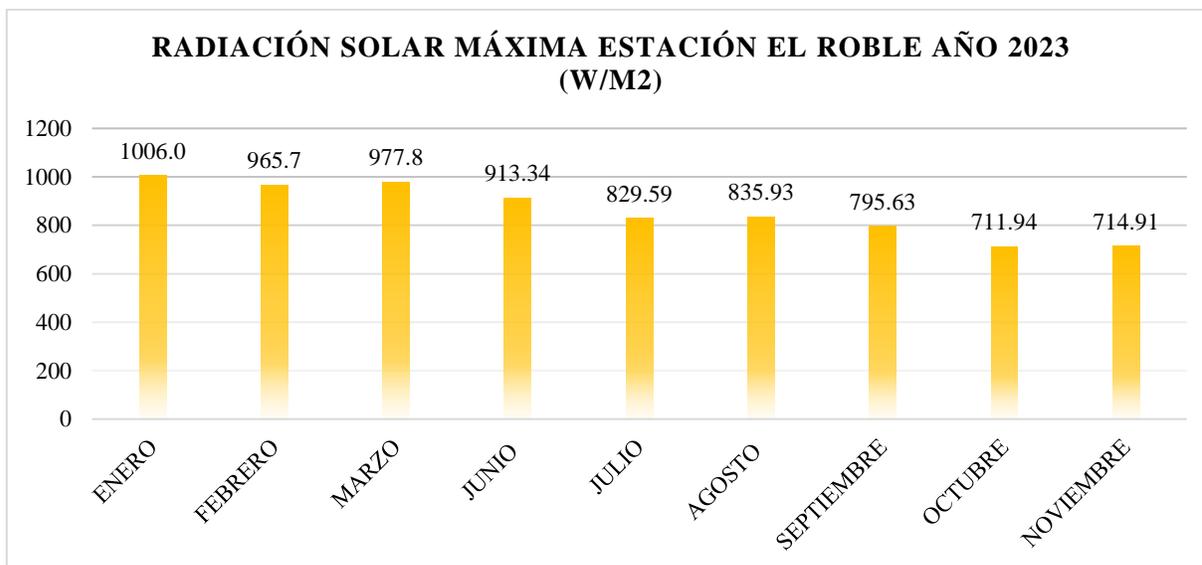
Gráfica 152. Radiación solar Estación El Roble

La radiación solar máxima horaria reportada por la estación El Roble para el periodo registrado del año 2023 corresponde a 1.040 W/m² la cual se registró el día 13 de junio de 2023.

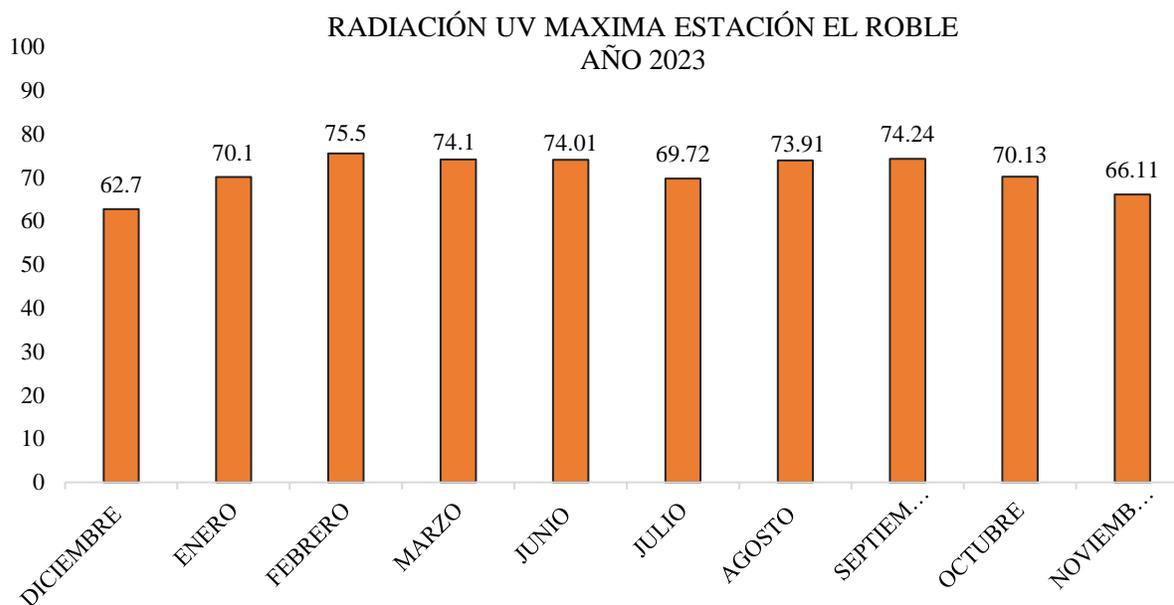
Gráfica 153. Radiación UV Estación El Roble

La radiación UV máxima horaria reportada por la estación El Roble para el periodo registrado del año 2023 corresponde a 77,26 W/m² la cual se registró el día 21 de enero de 2023.

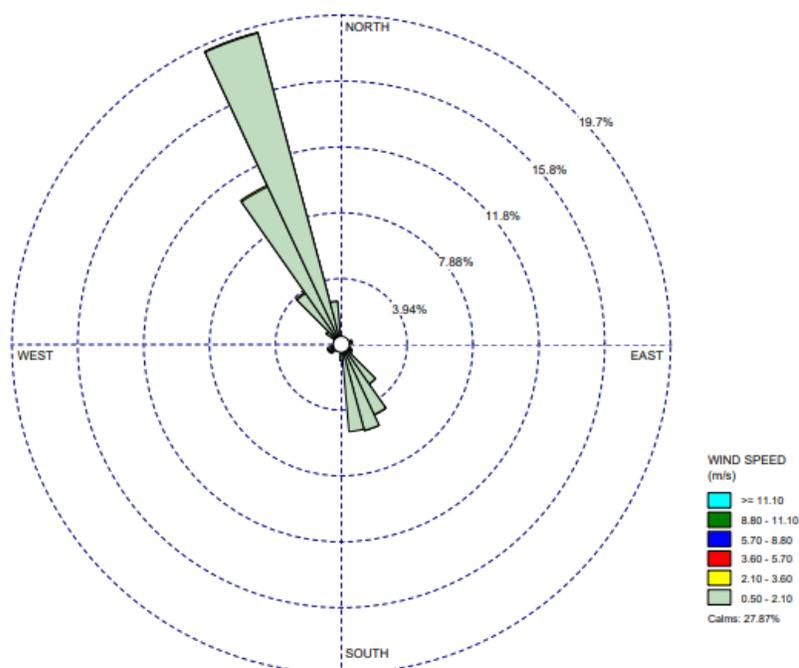
Gráfica 154. Rosa de vientos Estación El Roble

Para la estación El Roble en el periodo registrado para el año 2023 se evidencia que el rango de velocidad de viento con mayor representatividad o predominante se encuentra en el rango de 0,5 m/s a 2,1 m/s. La dirección predominante del viento Noroeste (NW).

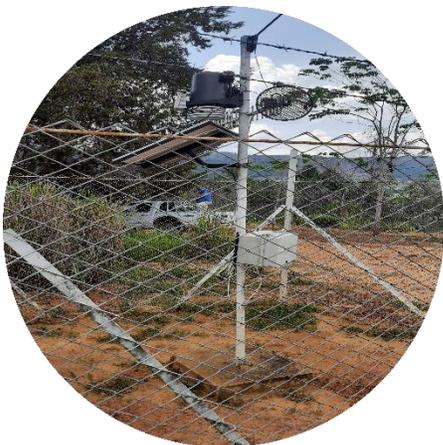
12.5.1 Estación El Pantano

Estación climatológica automática El Pantano, se encuentra ubicada en el municipio de Girón. Hace parte de la Red Hidroclimatológica de la CDMB, desde el año 2011. Tiene como objetivo monitorear la parte media de la subcuenca.

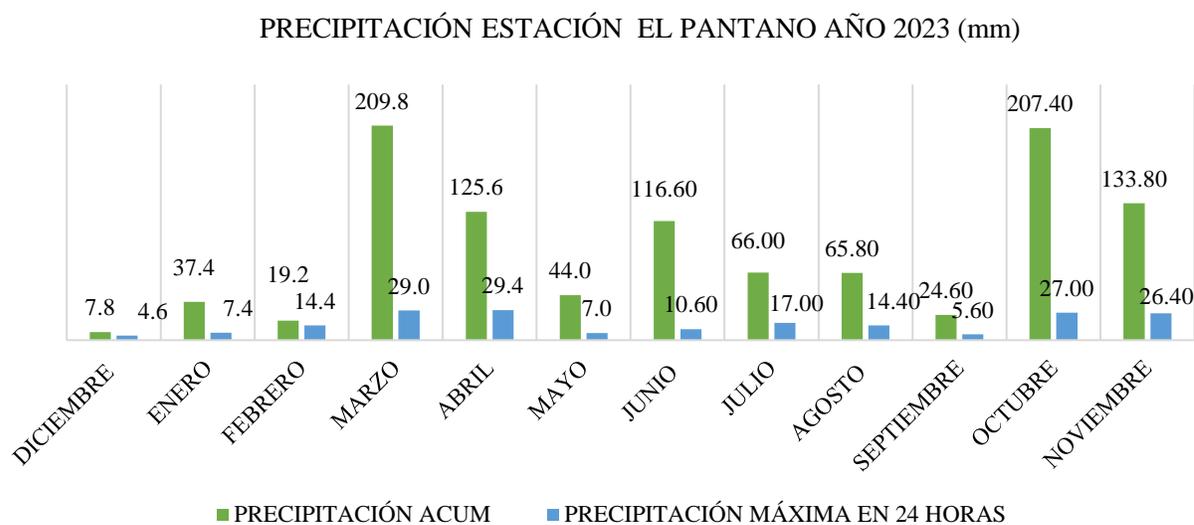
Gráfica 155. Precipitación Estación El Pantano.

La precipitación acumulada reportada para el año 2023 es de 1058 mm, según los datos reportados por la estación. Así mismo, la precipitación máxima horaria corresponde a 29,4

mm y se reportó el día 21 de abril de 2023.

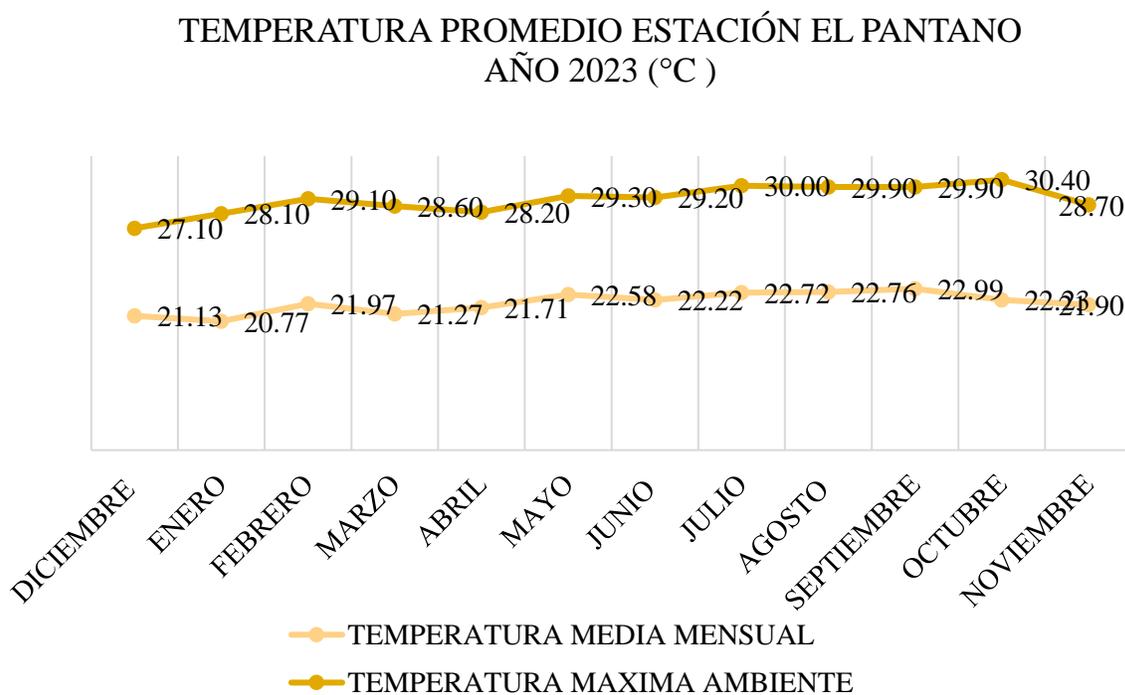
Gráfica 156. Temperatura Estación El Pantano.

La temperatura promedio reportada para el periodo registrado es de 22,58°C, la temperatura máxima ambiente diaria reportada a partir de datos horarios es de 30,4 °C, cuya fecha de ocurrencia fue el día 13 de octubre de 2023.

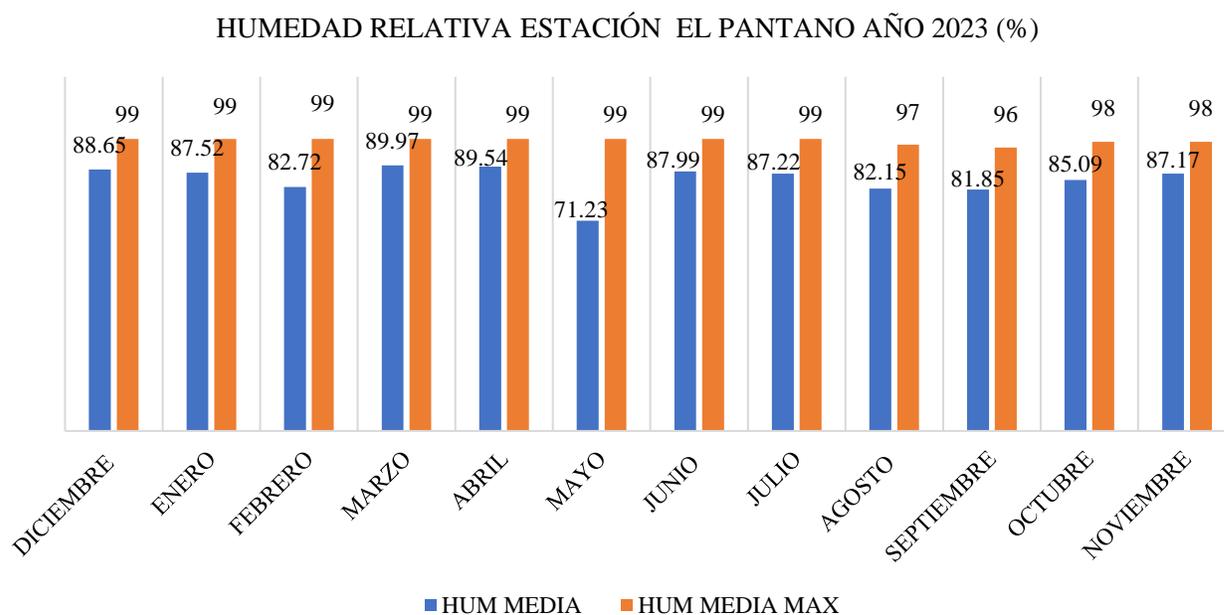
Gráfica 157. Humedad relativa Estación El Pantano.

La humedad relativa media para el año 2023, corresponde a 85,09%

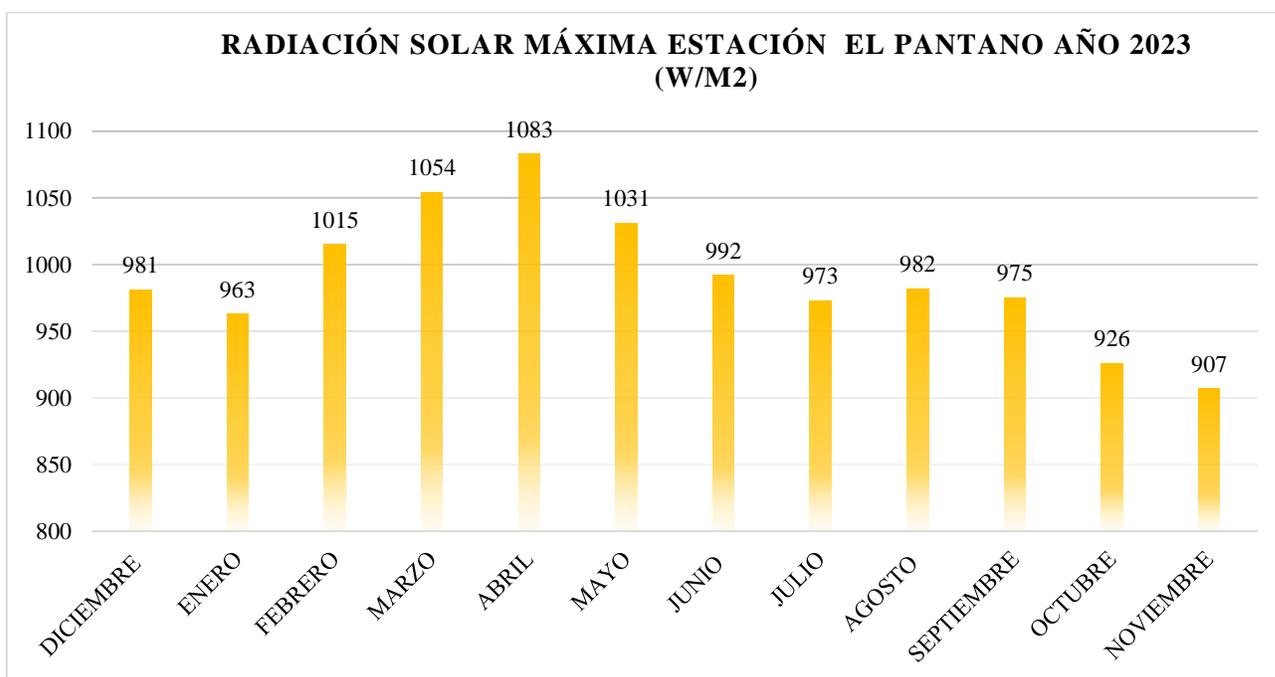
Gráfica 158. Radiación Solar Estación El Pantano.

La radiación solar máxima horaria reportada por la estación para el año 2023 corresponde a 1.083 W/m2 la cual se registró el día 02 de abril del 2023.

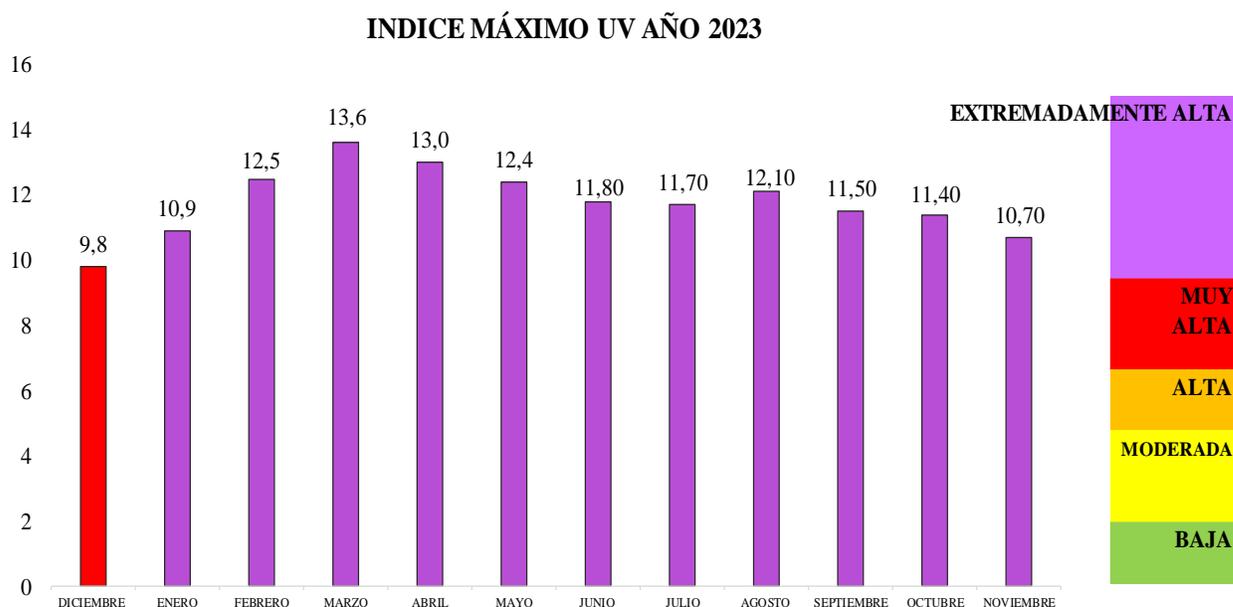
Gráfica 159. Índice UV Estación El Pantano.

El índice UV máximo horario registrado por la estación corresponde a 13,6 con fecha de ocurrencia el día 06 de marzo de 2023, hora 1:00 p.m., el tipo de riesgo corresponde a la categoría de exposición **Extremadamente alta**. Según la Organización Mundial de la Salud (OMS), el Programa de las Naciones Unidas para el Medio Ambiente (PNUMA), la Organización Meteorología Mundial (OMM) y la Comisión Internacional para la Protección de la energía no ionizante (ICNIRP, por sus siglas en inglés), se hace necesario promover acciones enfocadas a la prevención de enfermedades, especialmente aquellas de la piel, se requiere tomar medidas de protección extra como el uso de protector solar, evitar la exposición de sol de 10:00 a.m. a 2:00 p.m. de manera directa.

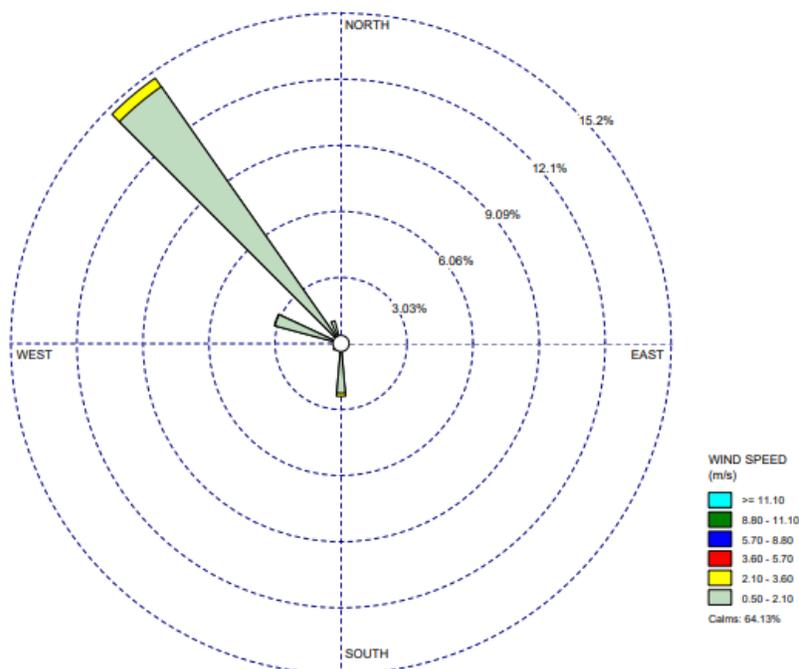
Gráfica 160. Rosa de vientos Estación El pantano

Para la estación El pantano se evidencia que el rango de velocidad de viento con mayor representatividad o predominante se encuentra en el rango de 0,5 m/s a 2,1 m/s. La dirección predominante del viento corresponde al Noreste (NW).

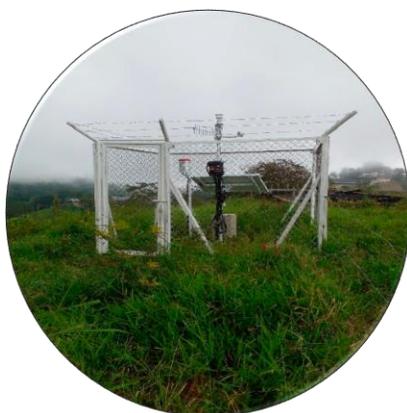
12.5.2 Estación Portugal

Estación climatológica automática Portugal, se encuentra ubicada en el municipio de Lebrija, área rural, vereda San Lorenzo. Hace parte de la Red Hidroclimatológica de la CDMB, desde el año 2013.

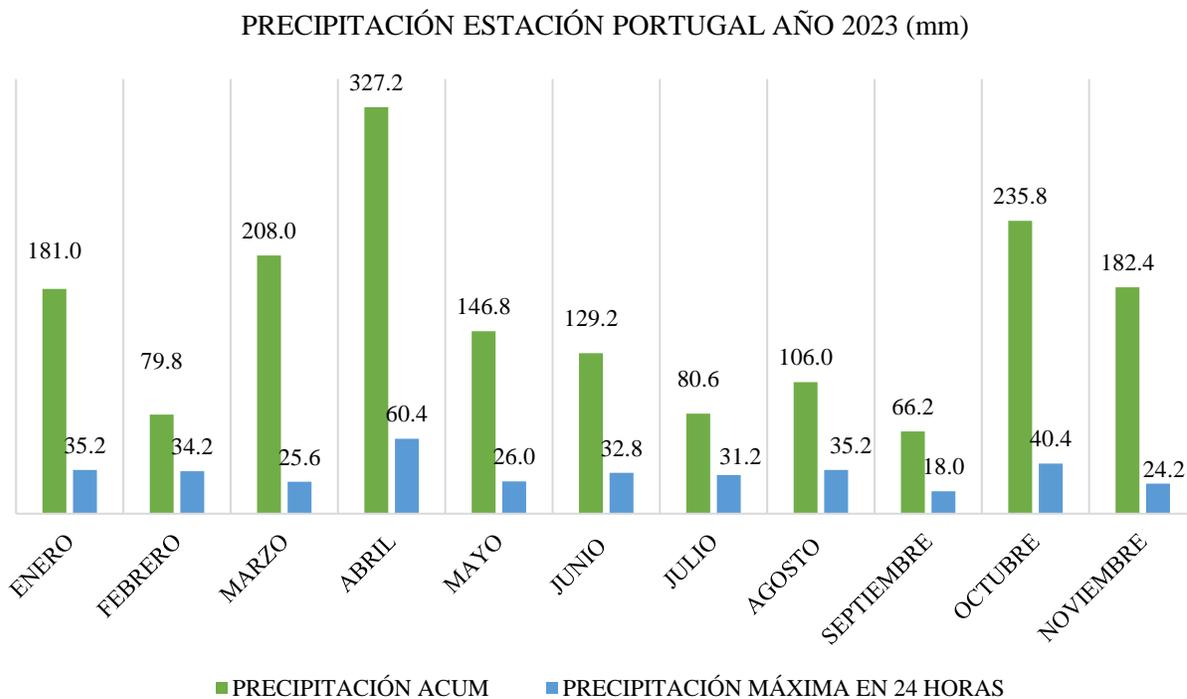
Gráfica 161. Precipitación Estación Portugal

La precipitación acumulada, a partir del reporte horario registrado por la estación es de 1772,74 mm. La precipitación máxima horaria registrada es de 60,40 mm con fecha de ocurrencia del 16 de abril de 2023.

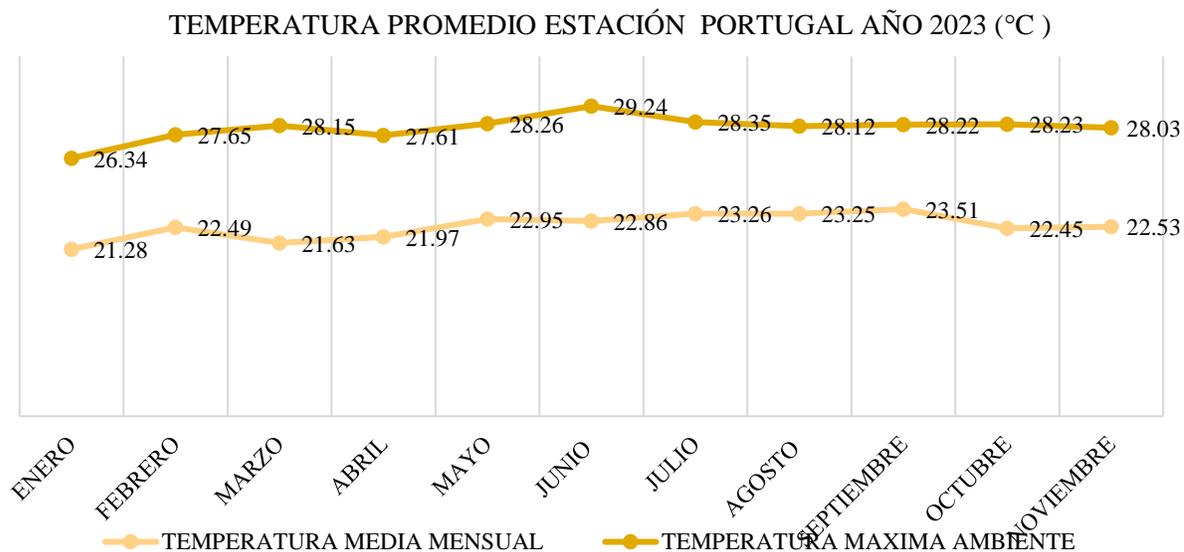
Gráfica 162. Temperatura Estación Portugal

De acuerdo con los datos registrados por la estación, se determina que la temperatura media reportada corresponde a 22,56 °C. Así mismo, la temperatura máxima ambiente diaria reportada a partir de datos horarios fue 29,24°C, con fecha de ocurrencia el día 30 de junio de 2023.

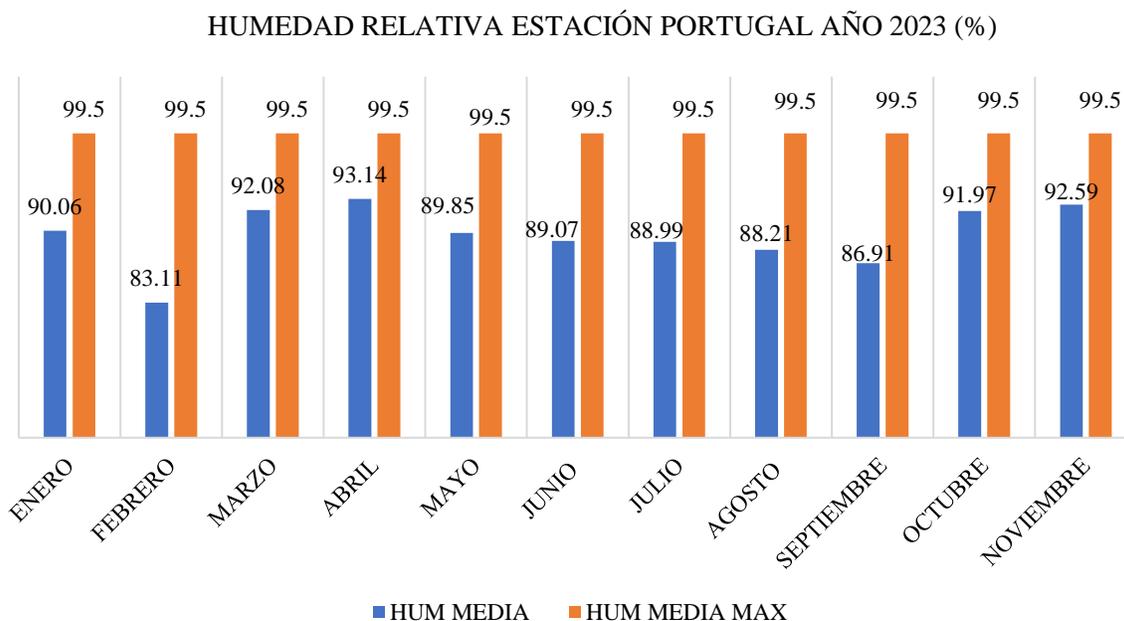
Gráfica 163. Humedad Estación Portugal.

La humedad relativa media reportada para el año 2023 es de 89,63%.

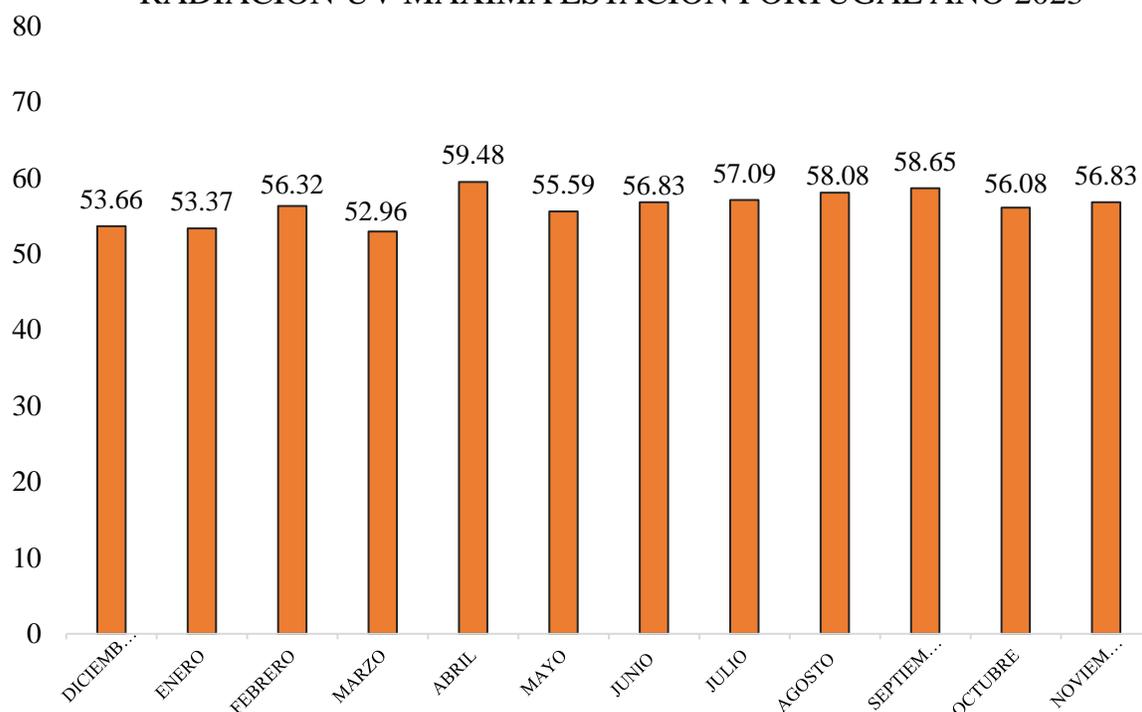
Gráfica 164. Radiación UV Estación Portugal.

RADIACIÓN UV MAXIMA ESTACIÓN PORTUGAL AÑO 2023

La radiación solar máxima horaria reportada por la estación corresponde a 59,48 W/m² la cual se registró el día 14 de diciembre de 2022.

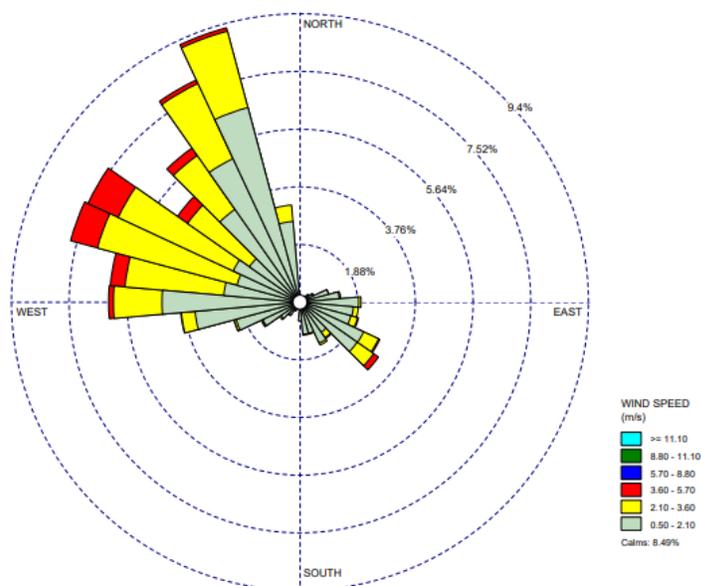
Gráfica 165. Rosa de vientos Estación Portugal.

Para la estación Portugal se evidencia que el rango de velocidad de viento con mayor representatividad o predominante se encuentra en el rango de 2,1 m/s a 3,6 m/s. La dirección predominante del viento fue Noroeste (NW).

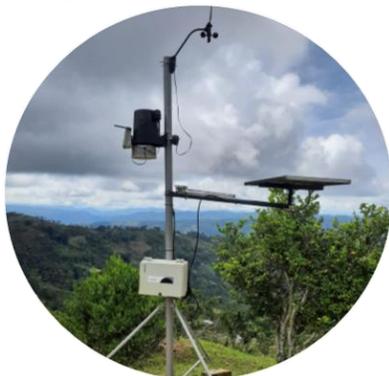
12.5.3 Estación El Aburrido

Estación climatológica automática El aburrido, se encuentra ubicada en el municipio de Bucaramanga, área rural, vereda El aburrido. Hace parte de la Red Hidroclimatológica de la CDMB, desde el año 2013, sin embargo, estuvo inactiva desde septiembre de 2018 a octubre de 2022.

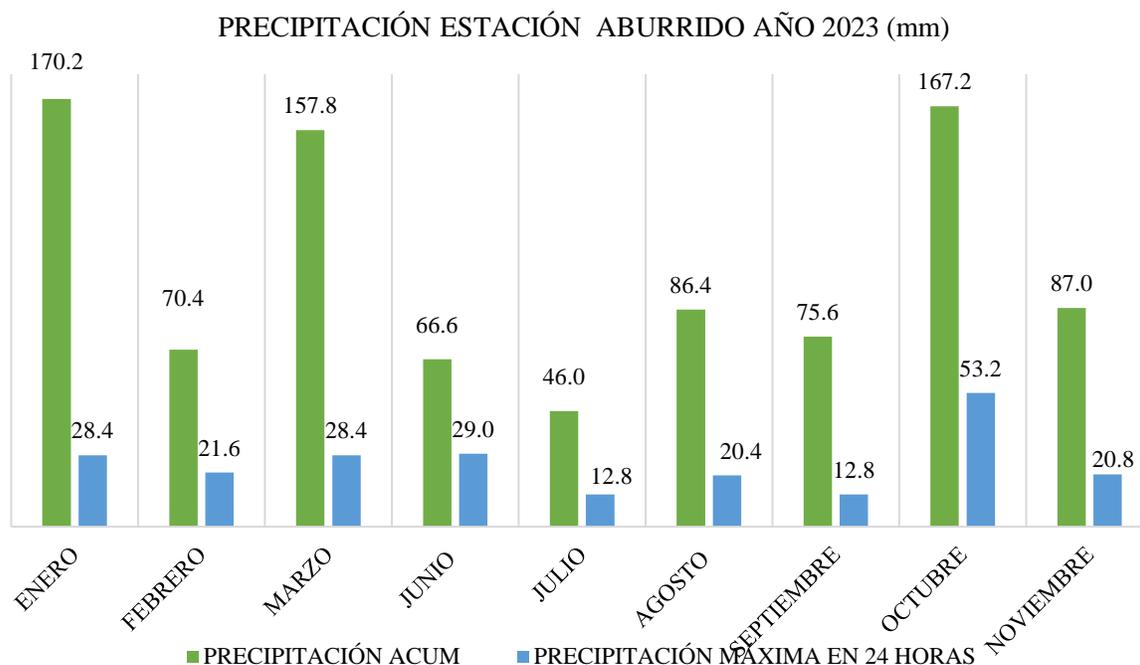
Gráfica 166. Precipitación Estación El Aburrido.

La precipitación acumulada a partir del reporte horario registrado por la estación para los meses enero, febrero, marzo, junio, julio, agosto, septiembre, octubre, y noviembre como periodo reportado para el año 2023, es de 465 mm. La precipitación máxima horaria registrada es de 53,2 mm con fecha de ocurrencia del 11 de septiembre del 2023.

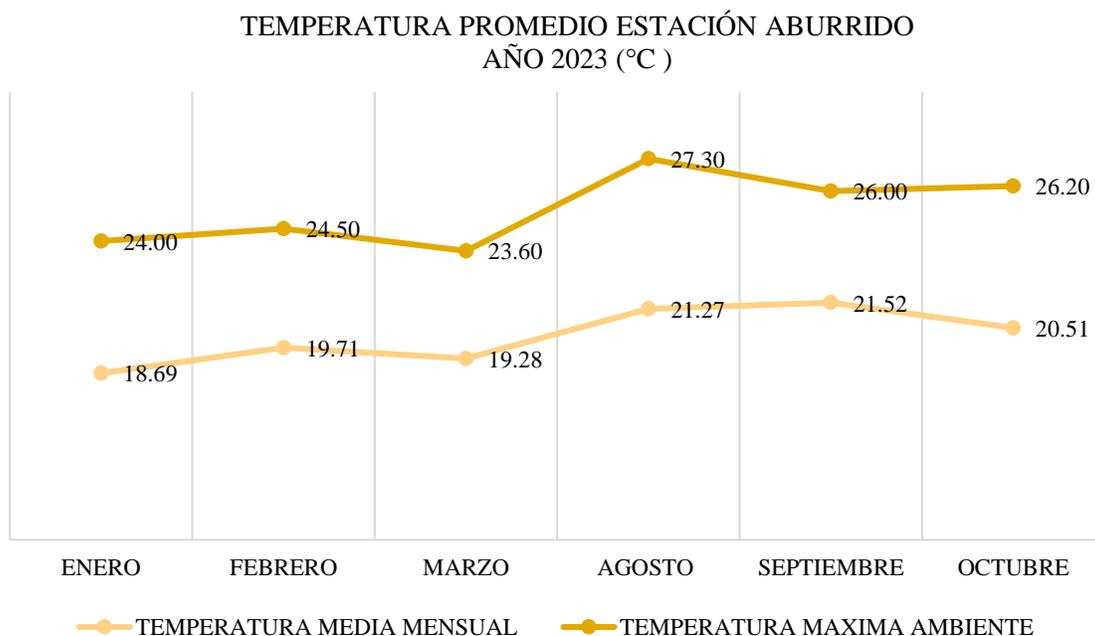
Gráfica 167. Temperatura Estación El Aburrido

De acuerdo con los datos horarios registrados por la estación para los meses enero, febrero, marzo, agosto, septiembre, octubre, y noviembre como periodo reportado para el año 2023, se determina la temperatura media mensual correspondiente a 19,17°C. Así mismo, la temperatura máxima ambiente diaria reportada a partir de datos horarios fue 27,3 °C, con fecha de ocurrencia el día 05 de agosto del año 2.023.

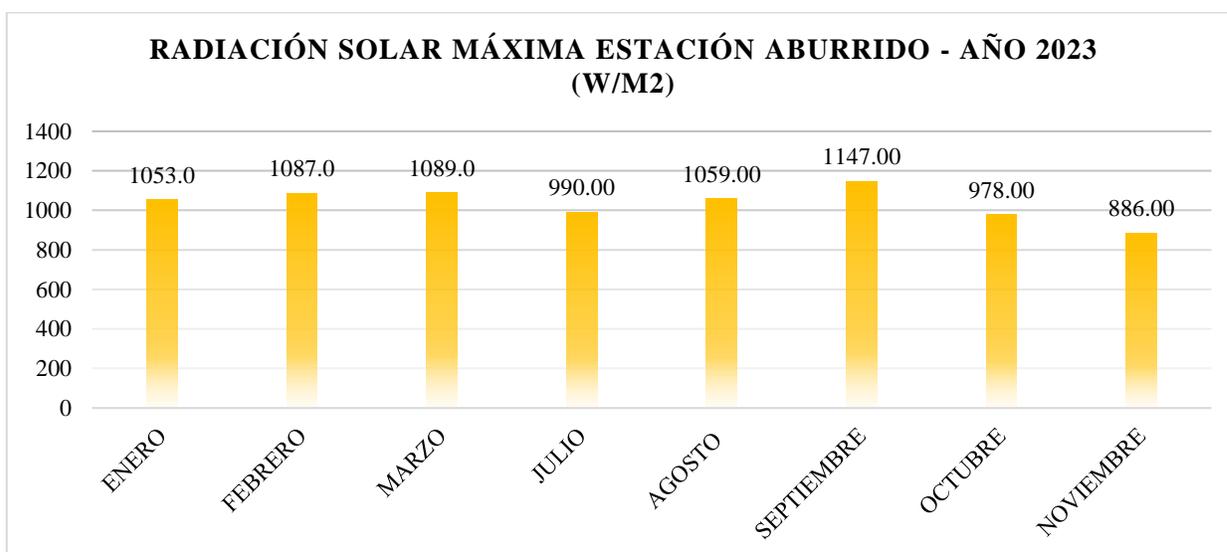
Gráfica 168. Radiación solar Estación El Aburrido

La radiación solar máxima horaria reportada por la estación para el año 2023 corresponde a 1.1147 W/m² la cual se registró el día 14 de septiembre de 2023.

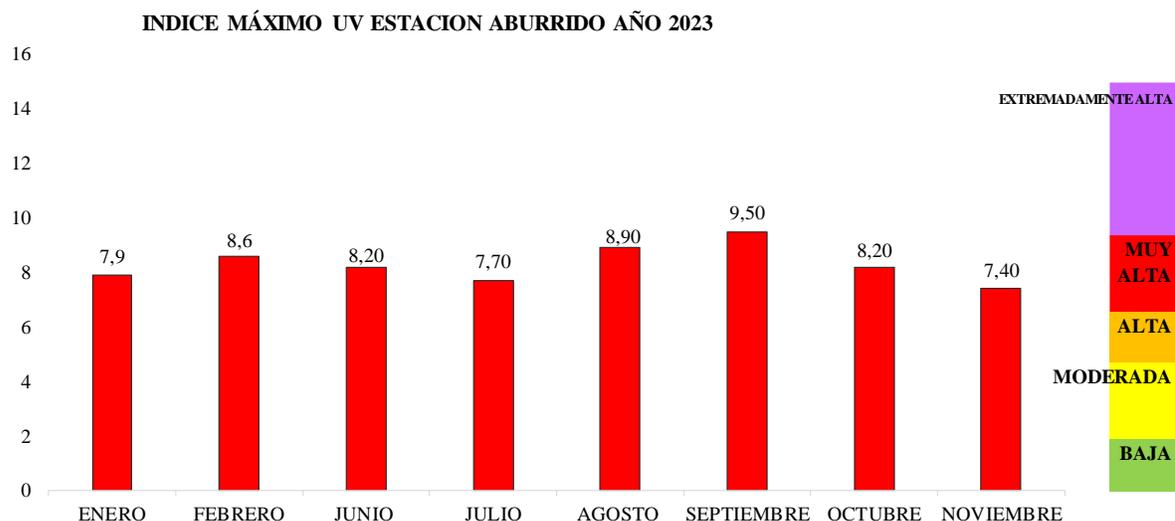
Gráfica 169. Índice máximo UV Estación El Aburrido.

El índice UV máximo registrado por la estación corresponde a 9,5 con fecha de ocurrencia el 14 de septiembre de 2023, el tipo de riesgo corresponde a la categoría de exposición muy alta.

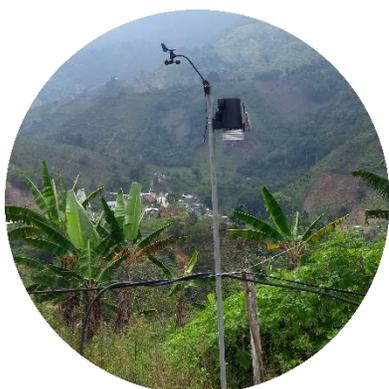
12.6.1 Estación Betania

Estación climatológica automática Betania, se encuentra ubicada en el municipio de El Playón, corregimiento de Betania. Hace parte de la Red Hidroclimatológica de la CDMB, desde el año 2011. La Estación Betania está localizada en la parte alta de la subcuenca, Río Cáchira del Sur.

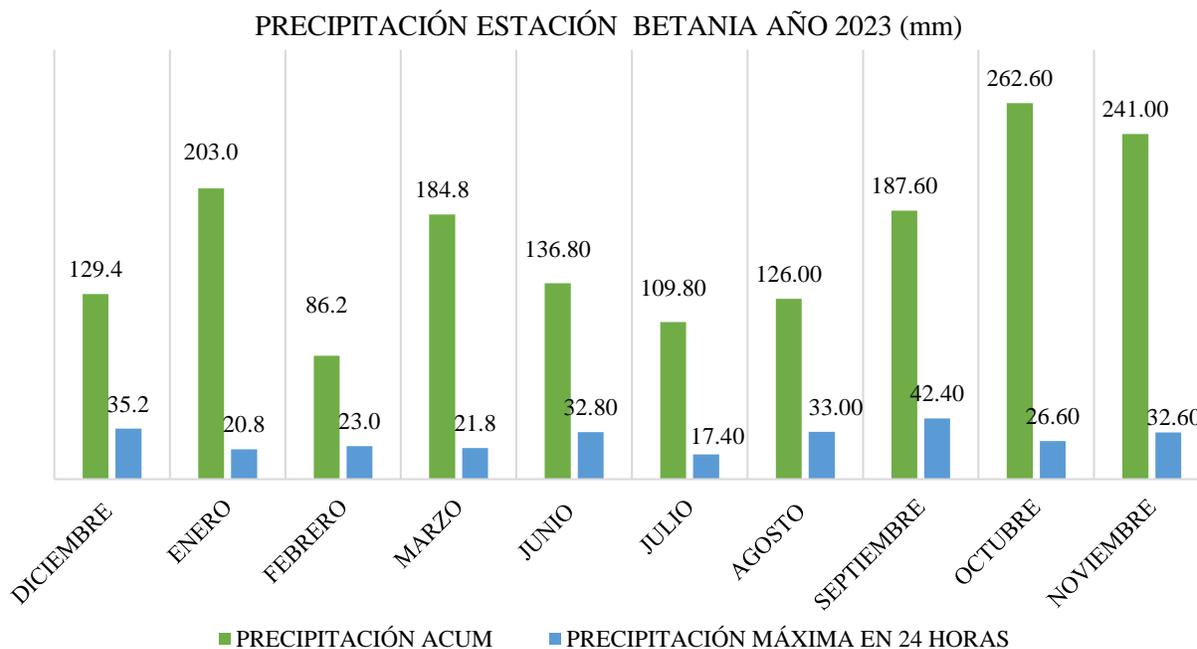
Gráfica 170. Precipitación Estación Betania.

Para el año 2023, la estación reporta para la variable precipitación, a partir del reporte horario registrado por la estación, una precipitación acumulada de 1667,2 mm y precipitación máxima horaria reportada es de 42,4 mm correspondiente 22 de septiembre de 2023.

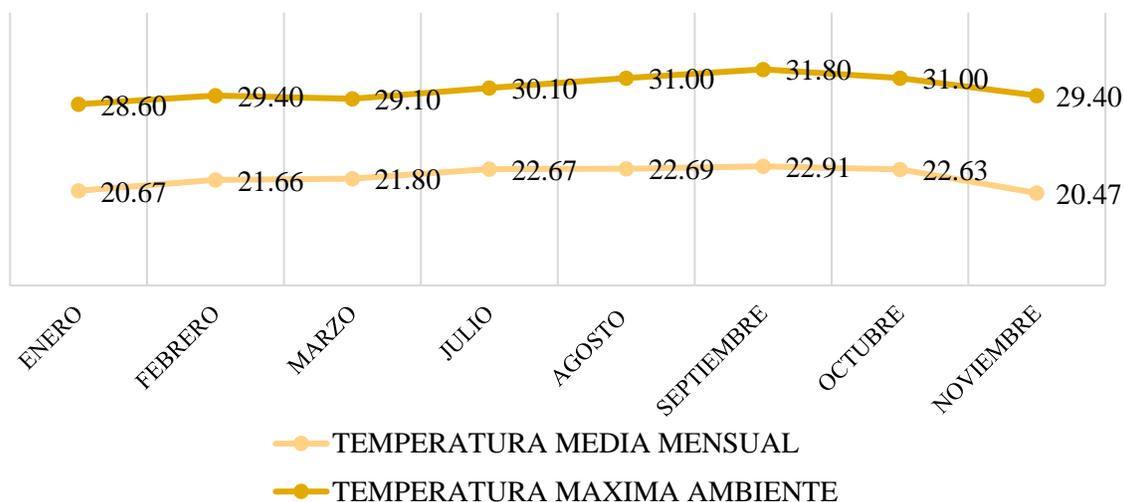
Gráfica 171. Temperatura Estación Betania.

TEMPERATURA PROMEDIO ESTACIÓN BETANIA AÑO 2023 (°C)

Respecto a temperatura media registrada es de 19,92°C y una temperatura máxima ambiente diaria reportada a partir de datos horarios fue de 21,8 °C, cuya fecha de ocurrencia es el día 01 de septiembre del 2023.

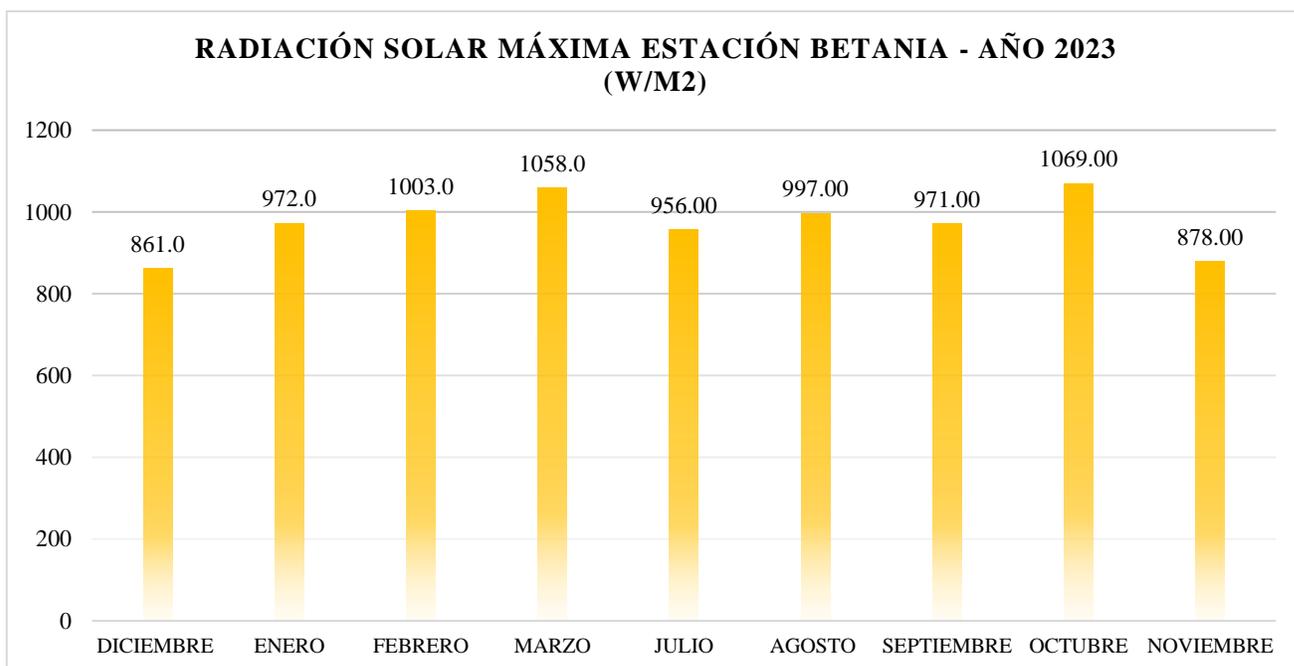
Gráfica 172. Radiación solar Estación Betania

La radiación máxima horaria registrada por la estación es de 1.069 w/m², y corresponde al día 05 de octubre de 2023.

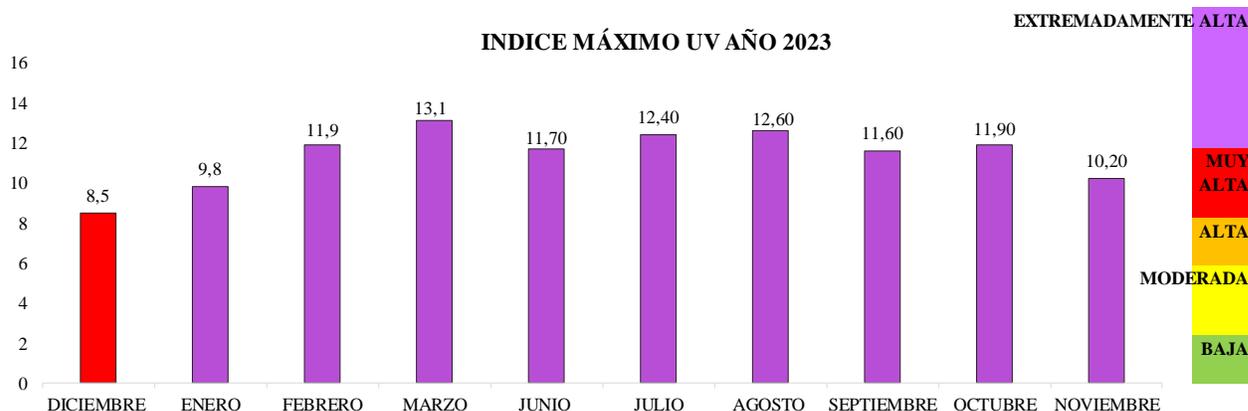
Gráfica 173. Índice UV Estación Betania

El índice UV máximo registrado por la estación corresponde a 13,1 con fecha de ocurrencia el día 16 de marzo de 2023, el tipo de riesgo corresponde a la categoría de exposición **Extremadamente alta**.

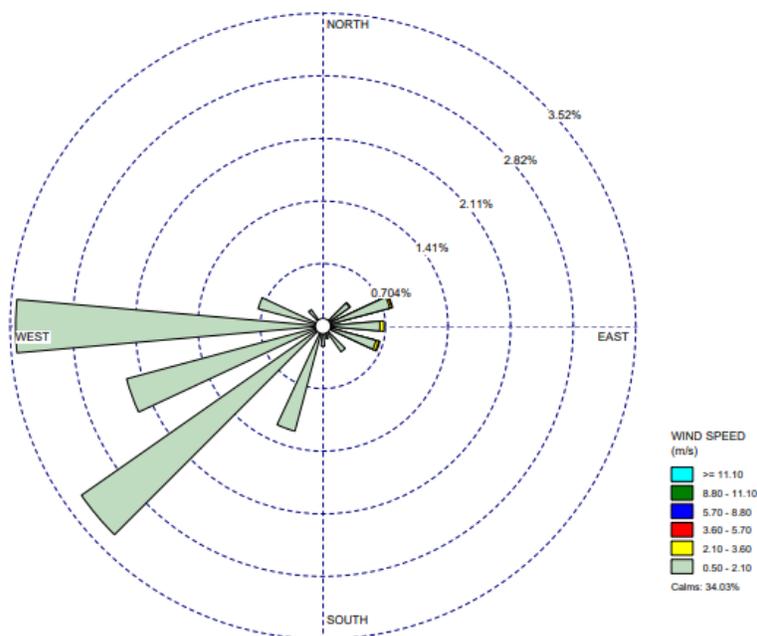
Gráfica 174. Rosa de vientos Betania

Para los parámetros de velocidad y dirección del viento de la estación Betania, se evidencia que existieron fallas en la captura de los datos debido al deterioro por tiempo de uso del equipo. Sin embargo, con los datos reportados, se evidencia que el rango de velocidad de viento con mayor representatividad o predominante se encuentra en el rango de 0,5 m/s a 2,1 m/s. Así mismo, se evidencia su tendencia de direccionamiento desde el Oeste (W) y

Suroeste (NW).

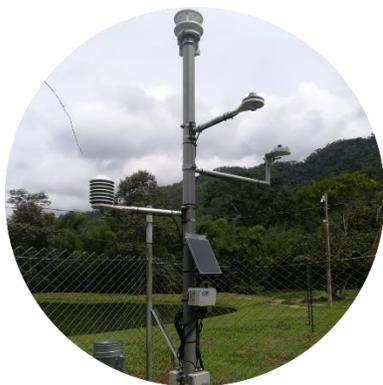
12.6.2 Estación Sena Aguas Calientes

Estación climatológica automática Sena Aguas Calientes, se encuentra ubicada en el municipio de El Playón. Hace parte de la Red Hidroclimatológica de la CDMB, desde el año 2011. Tiene como objetivo monitorear la parte media de la subcuenca.

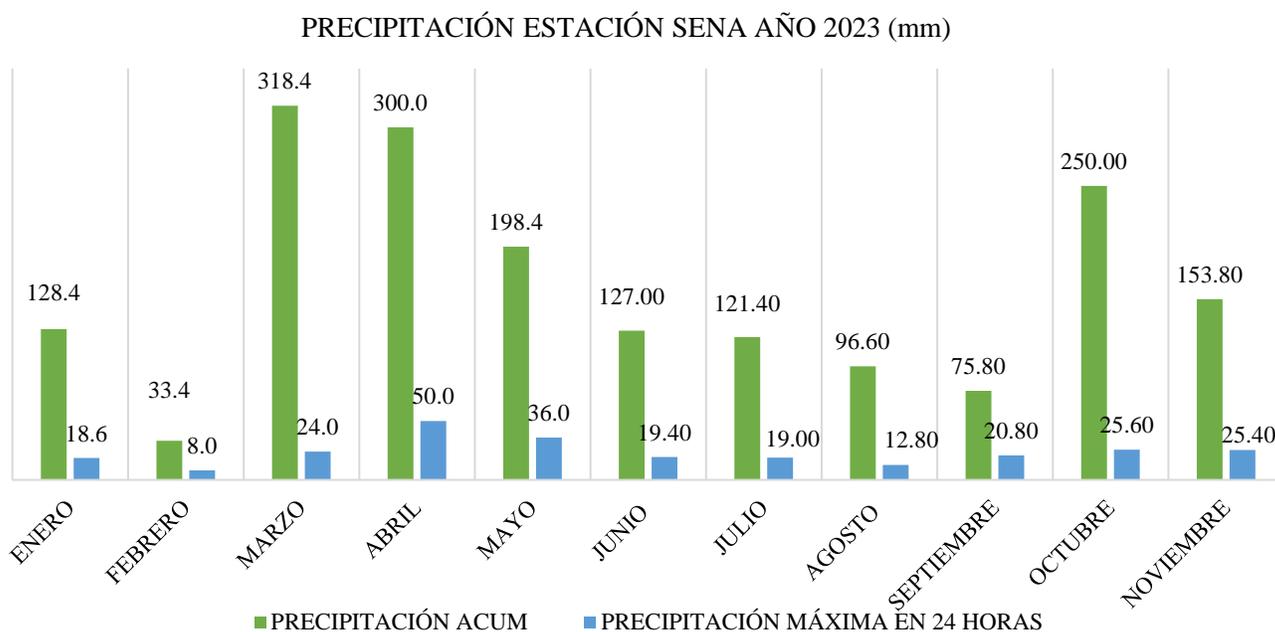
Gráfica 175. Precipitación Estación Sena Aguas Calientes.

La estación reportó información horaria para la variable precipitación, la lluvia acumulada es de 1803,2 mm y precipitación máxima horaria reportada es de 50 mm correspondiente 01 de abril de 2023.

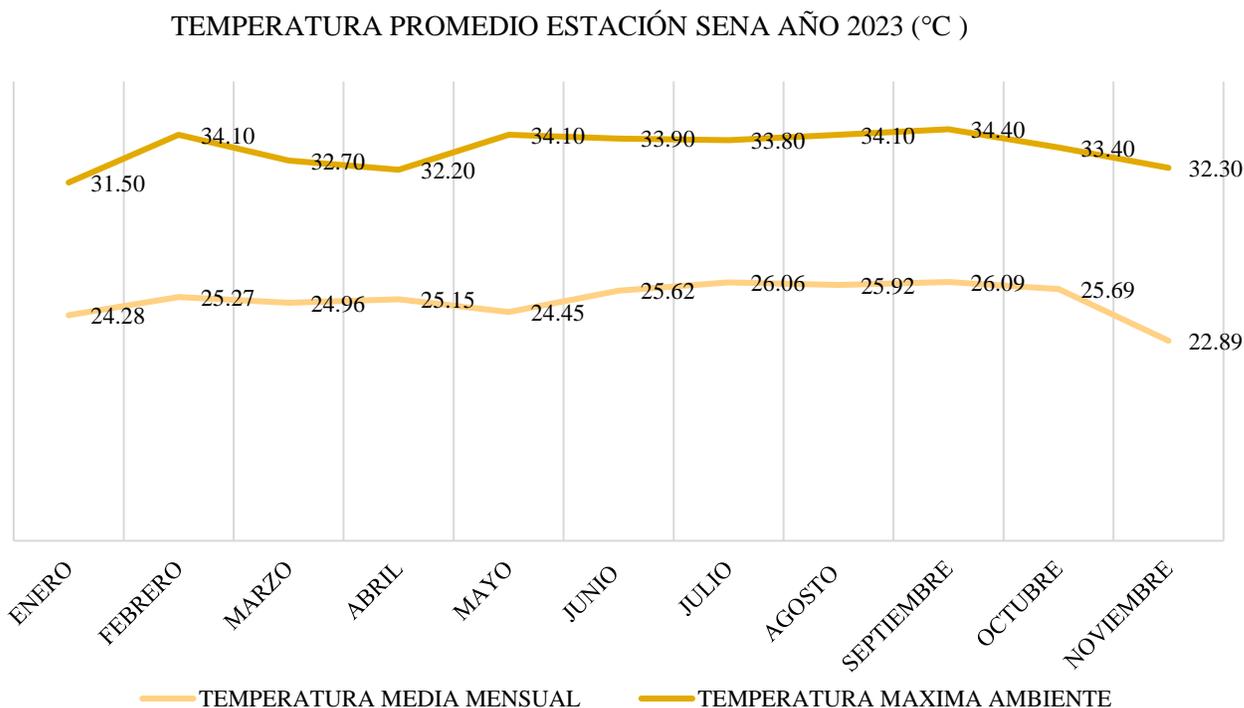
Gráfica 176. Temperatura Estación Sena Aguas Calientes.

La temperatura máxima ambiente diaria reportada a partir de datos horarios fue de 34,4°C, cuya ocurrencia fue en los días 01 y 31 de septiembre de 2.023, asimismo, la temperatura media mensual corresponde a 25,07°C.

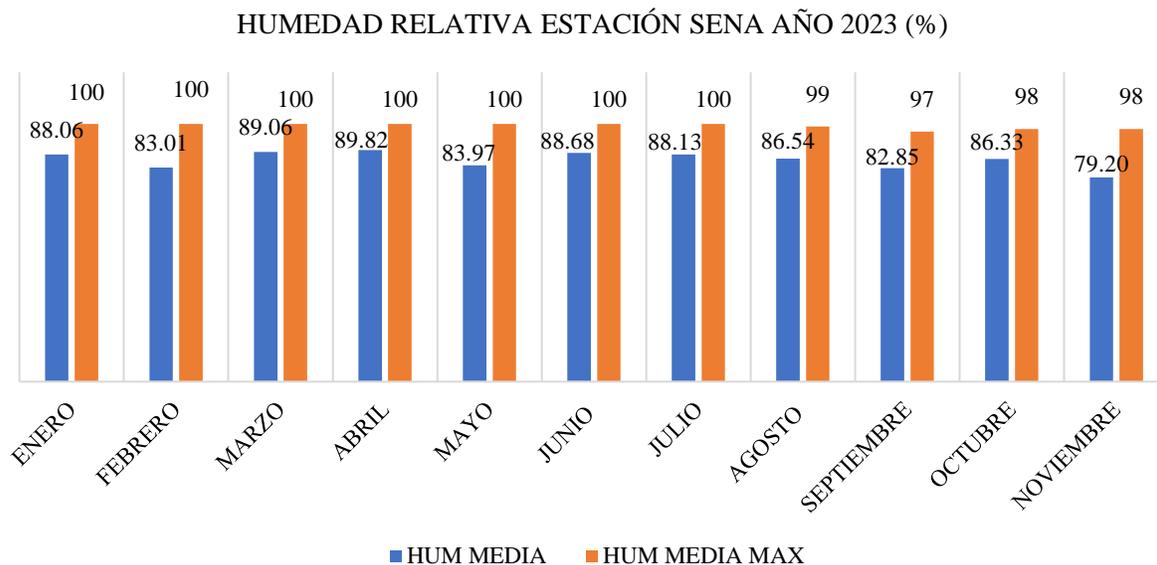
Gráfica 177. Humedad Relativa Estación Sena Aguas Calientes

La Humedad relativa promedio reportada por la Estación Betania es de 85,97 %.

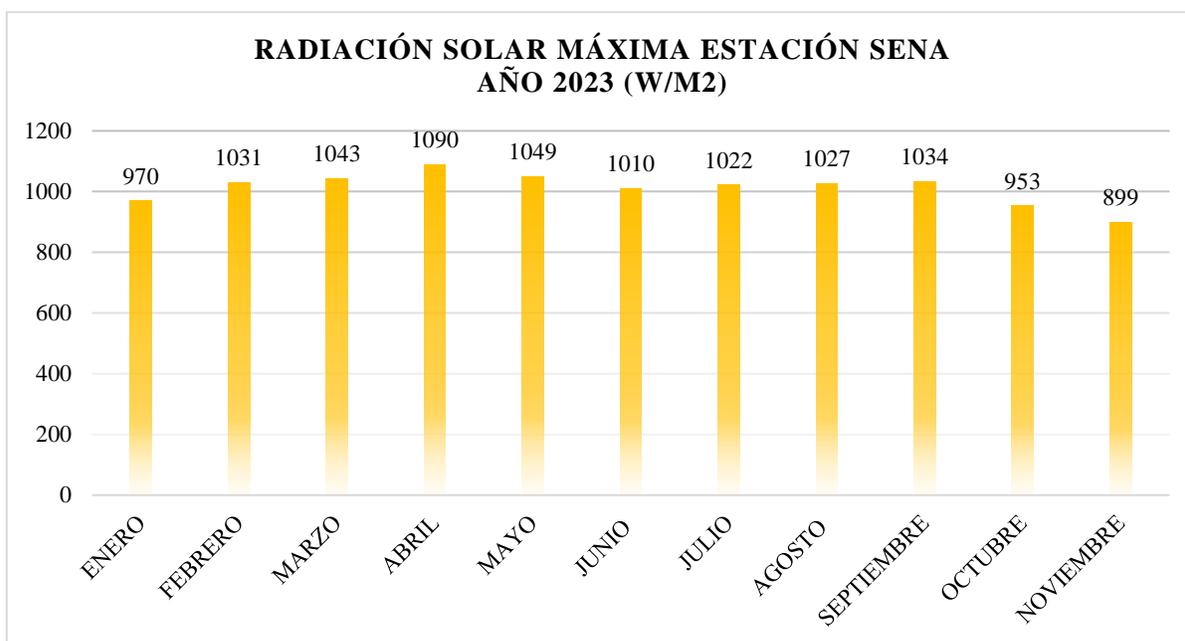
Gráfica 178. Radiación solar Estación Sena Aguas Calientes

La radiación solar máxima horaria reportada por la estación Sena para el año 2023, corresponde a 1.090 W/m² la cual se registró el día 25 de abril de 2023.

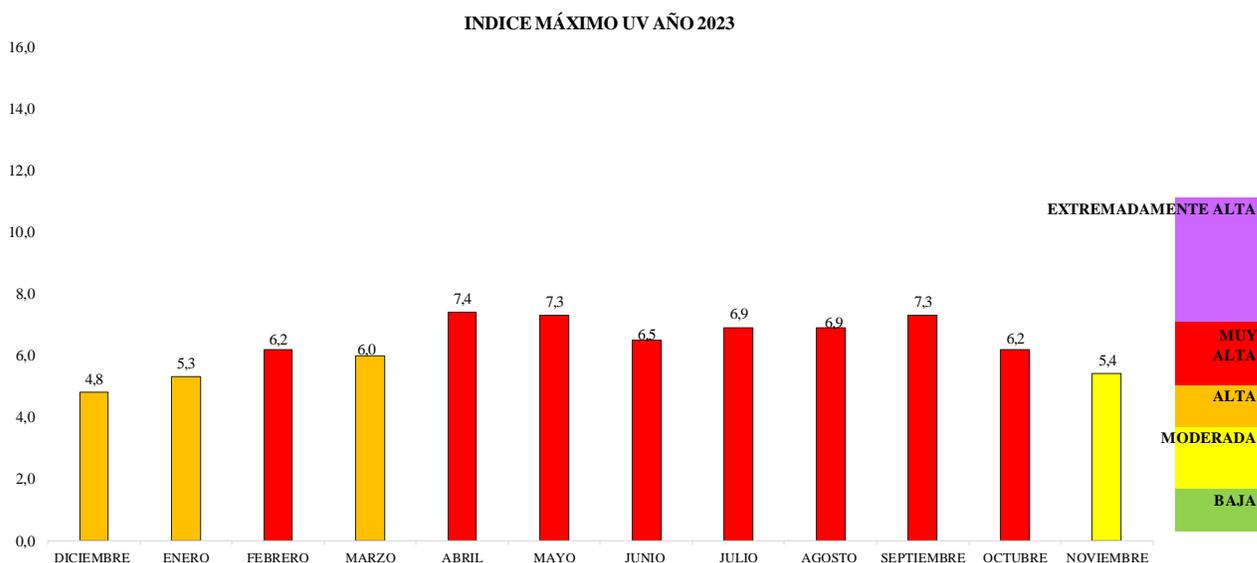
Gráfica 179. Índice UV Estación Sena Aguas Calientes

El índice de radiación UV máximo mensual reportado por la estación es de 7,4, cuya fecha de ocurrencia es el día 18 de abril de 2023. Catalogado como Muy Alto.

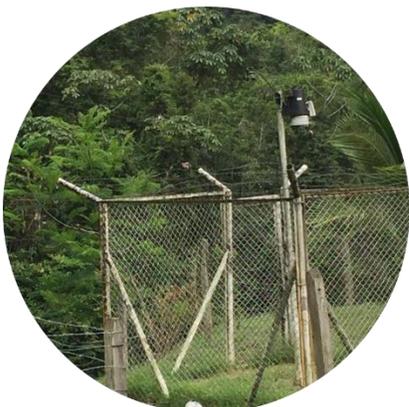
12.6.3 Estación La Naranjera

La estación climatológica automática La Naranjera, se encuentra ubicada en el municipio de El Playón. Hace parte de la Red Hidroclimatológica de la CDMB, desde el año 2012. Se encuentra ubicada en la quebrada La Naranjera, su localización es a 2 km de distancia del centro poblado del municipio El playón. Su objetivo se enmarca en el monitoreo de la parte media de la Subcuenca y de la microcuenca.
