Informe de Recursos Naturales 2023

RED DE CALIDAD DE AGUA

Red de Calidad de Agua 2023

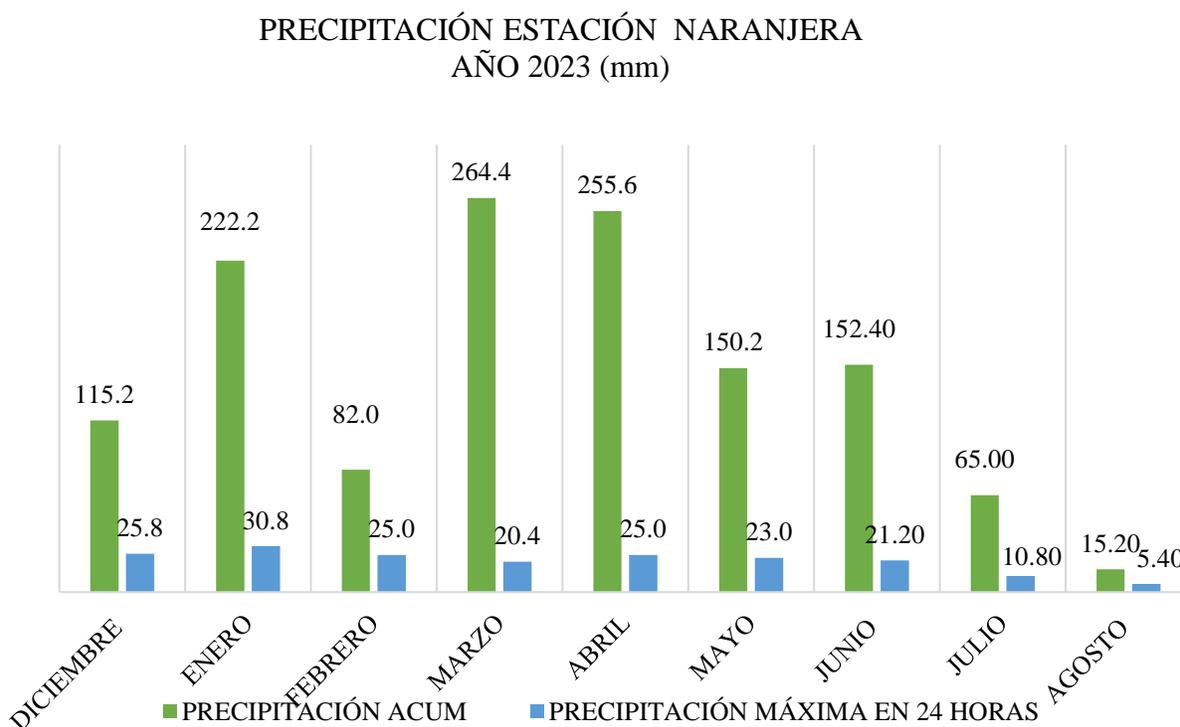
Gráfica 180. Precipitación Estación La Naranjera.

En el periodo registrado por la estación, la lluvia acumulada es de 1322,2 mm y la precipitación máxima horaria reportada es de 30,8 mm correspondiente 03 de enero de 2023, a partir del reporte horario de la estación.

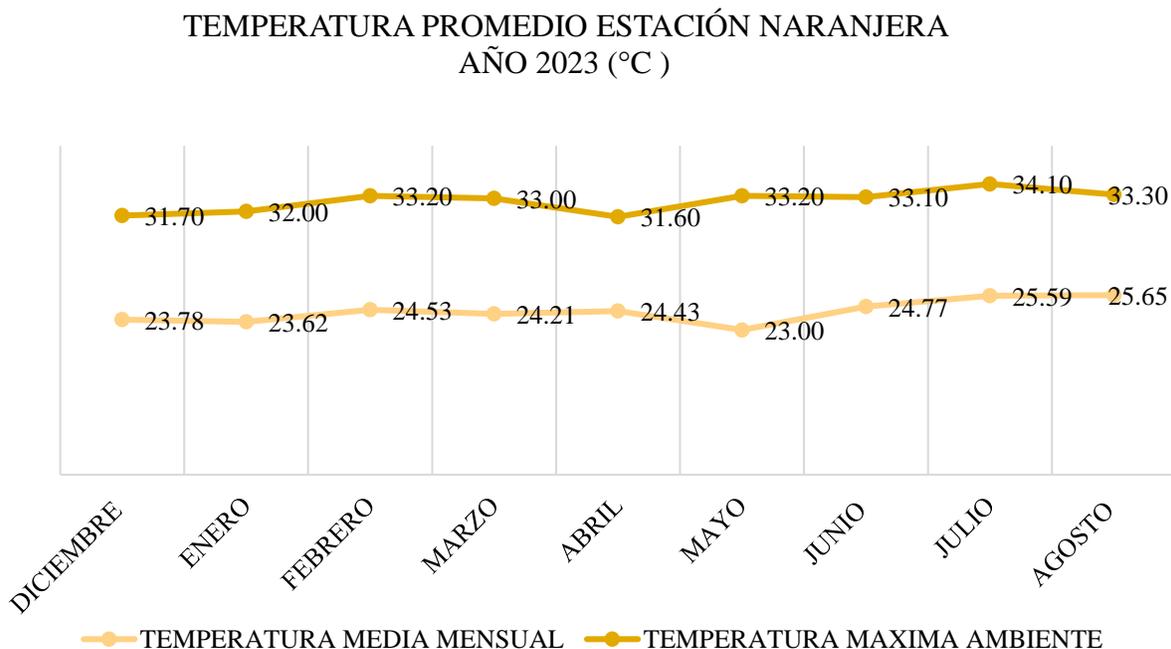
Gráfica 181. Temperatura Estación la Naranjera

La temperatura media mensual para el reporte de datos corresponde a 23,72 °C y la temperatura máxima ambiente reportada es de 34,1 °C, la cual tiene fecha de ocurrencia el día 24 de julio del 2023.

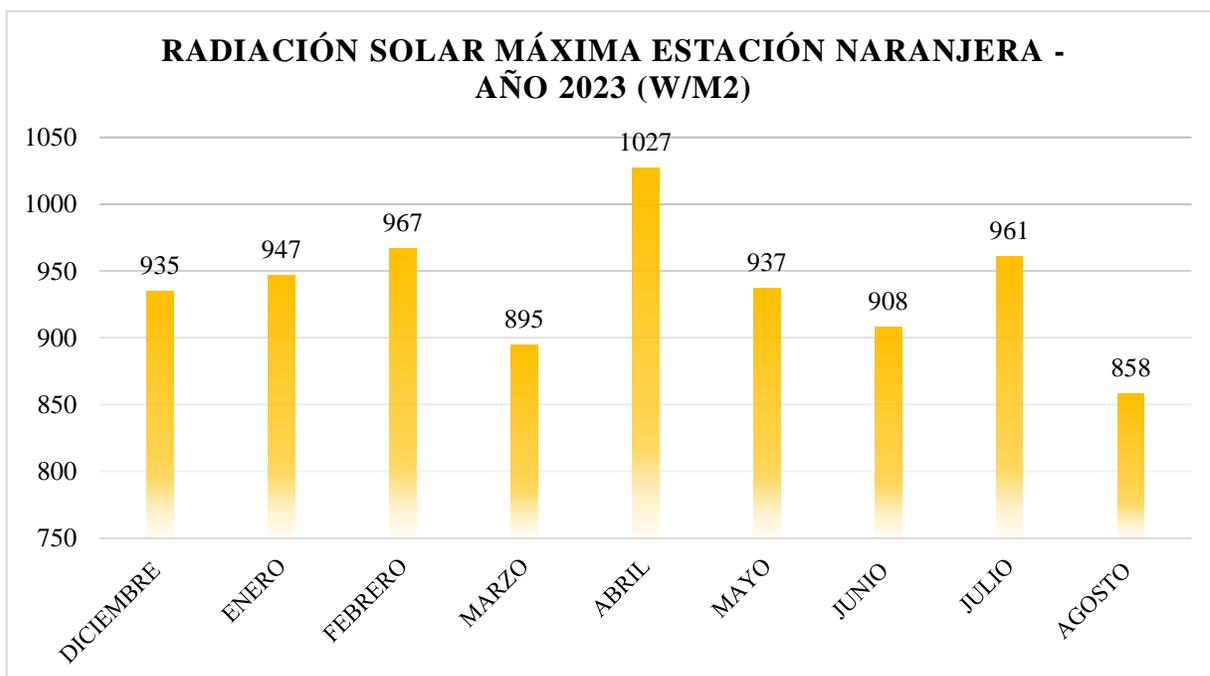
Gráfica 182. Radiación so lar Estación la Naranjera

La radiación solar máxima horaria registrada es de 1027 W/m² y se reportó el día 12 de abril de 2023.

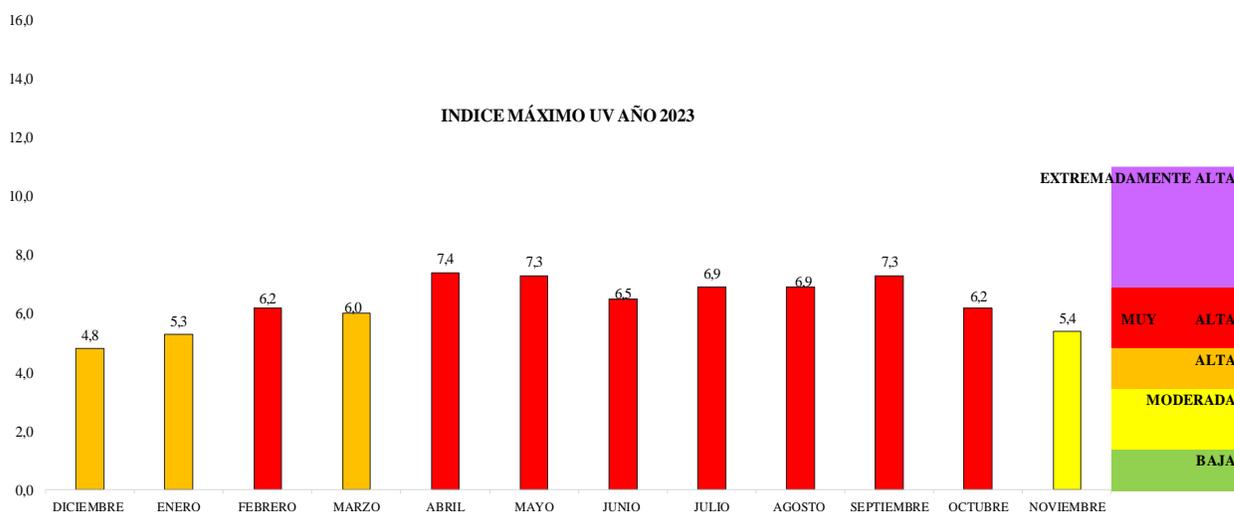
Gráfica 183. Índice UV Estación La Naranjera

El índice UV máximo registrado por la estación corresponde a 10,7 con fecha de ocurrencia el día 08 de abril del 2023, el tipo de riesgo corresponde a la categoría de exposición Extremadamente alta.

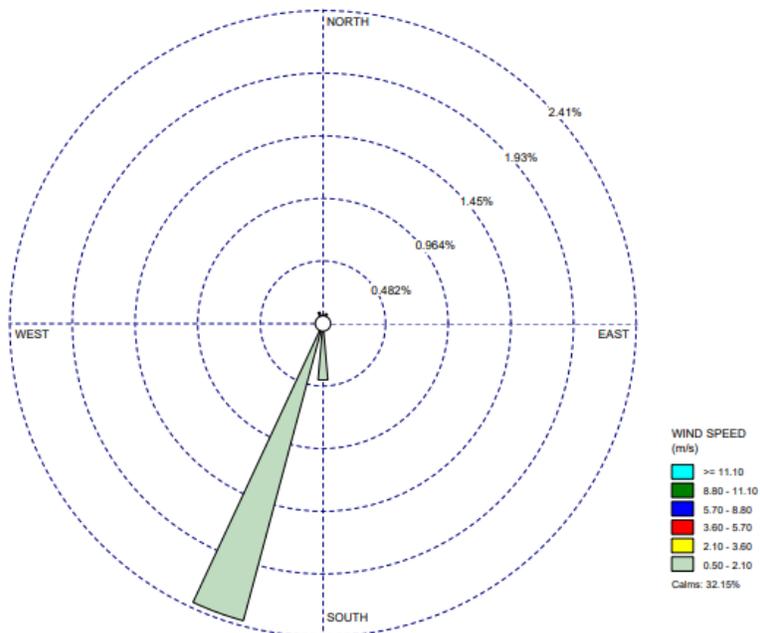
Gráfica 184. Rosa de vientos Estación La Naranjera

Se evidencia que el rango de velocidad de viento con mayor representatividad o predominante se encuentra en el rango de 0,5 m/s a 2,1 m/s. Así mismo, se evidencia su tendencia de direccionamiento desde el Suroeste (SW).

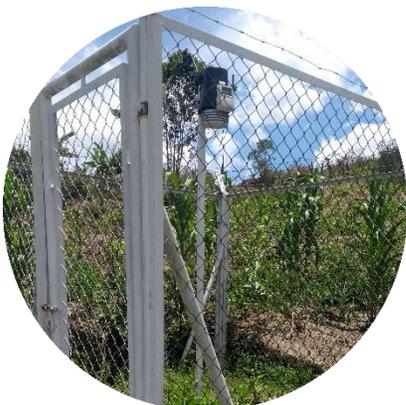
12.6.4 Estación La Aguada

La estación climatológica automática La Aguada, se encuentra ubicada en el municipio de El Playón. Hace parte de la Red Hidroclimatológica de la CDMB, desde el año 2013. Se encuentra ubicada en la parte baja de la subcuenca.

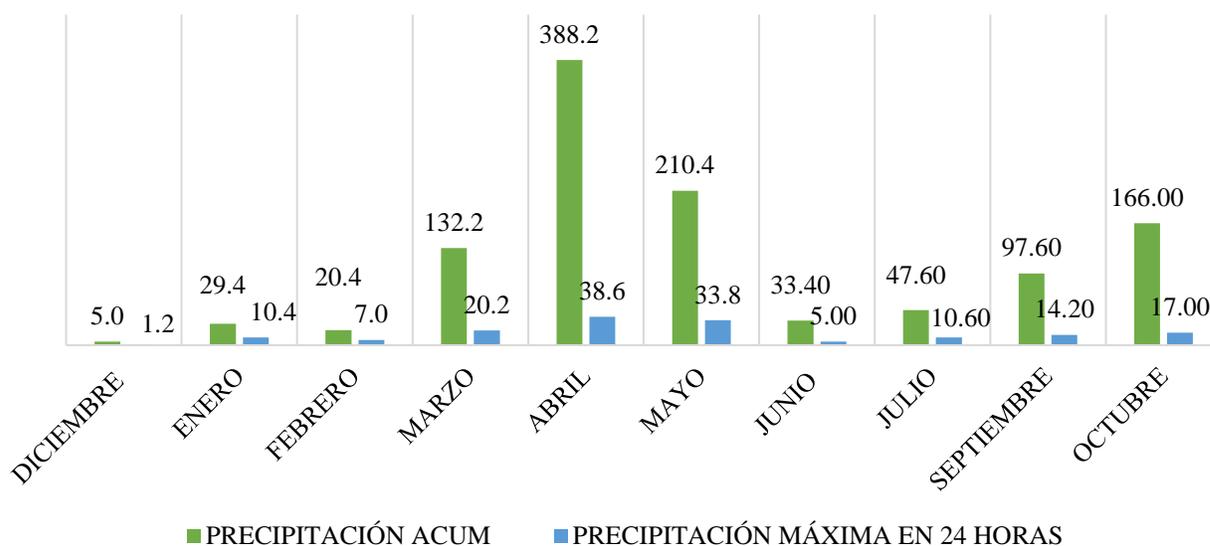
Gráfica 185. Precipitación Estación La Aguada.

PRECIPITACIÓN ESTACIÓN LA AGUADA AÑO 2023 (mm)

La precipitación acumulada en el año 2023 por la estación La Aguada corresponde a 1130,2mm, a partir del reporte horario registrado por la estación. El reporte de la precipitación máxima horaria fue de 38,6 mm y se reportó el día 20 de abril de 2023. Es importante indicar que la estación presentó fallos para el registro de datos en los meses agosto y noviembre.

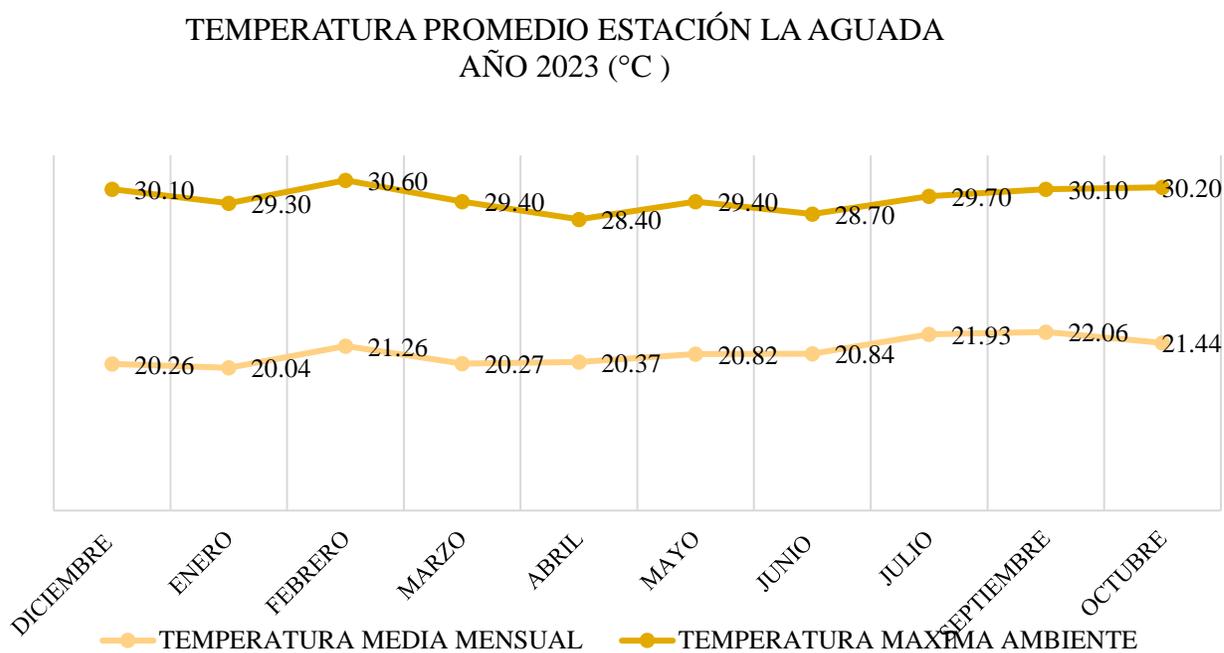
Gráfica 186. Temperatura Estación La Aguada

La temperatura máxima ambiente diaria reportada a partir de datos horarios fue de 30,6 °C, con fecha de ocurrencia del día 28 de febrero de 2023. Así mismo, la temperatura promedio semestral reportada por la estación es de 20,93 °C. Es importante indicar que la estación presentó fallos para el registro de datos en los meses agosto y noviembre.

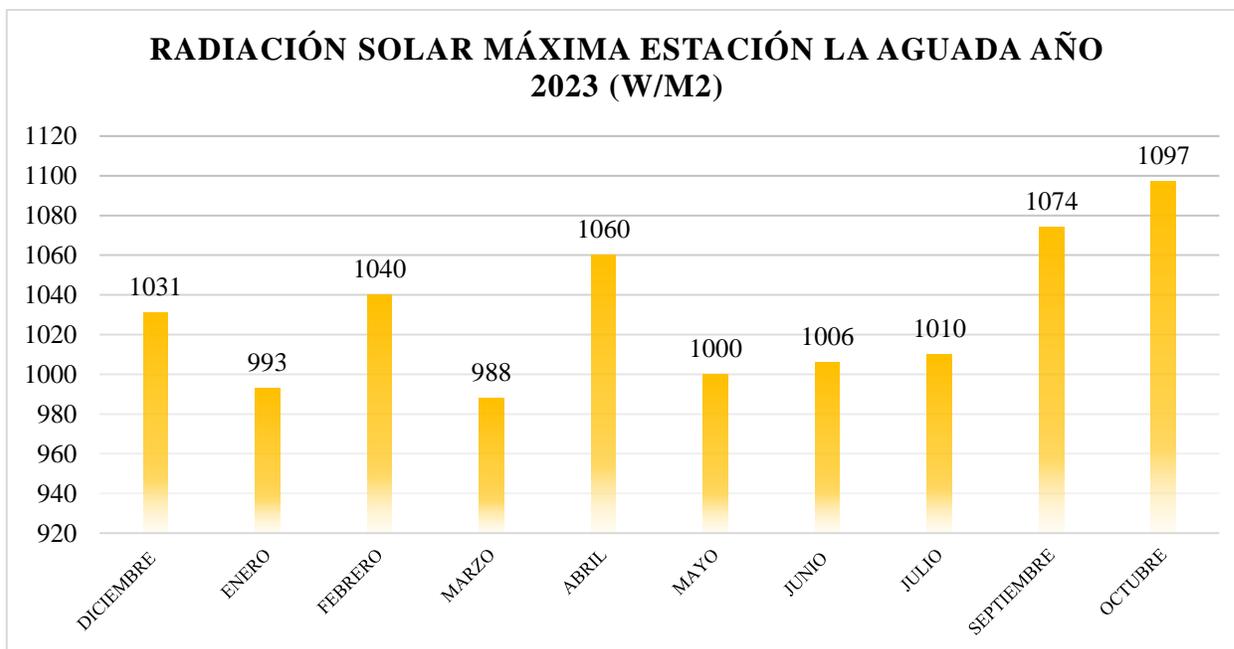
Gráfica 187. Radiación solar Estación La Aguada

La radiación solar máxima horaria reportada por la estación La Aguada corresponde a 1.097 W/m², la cual se registró el día 26 de octubre del 2023.

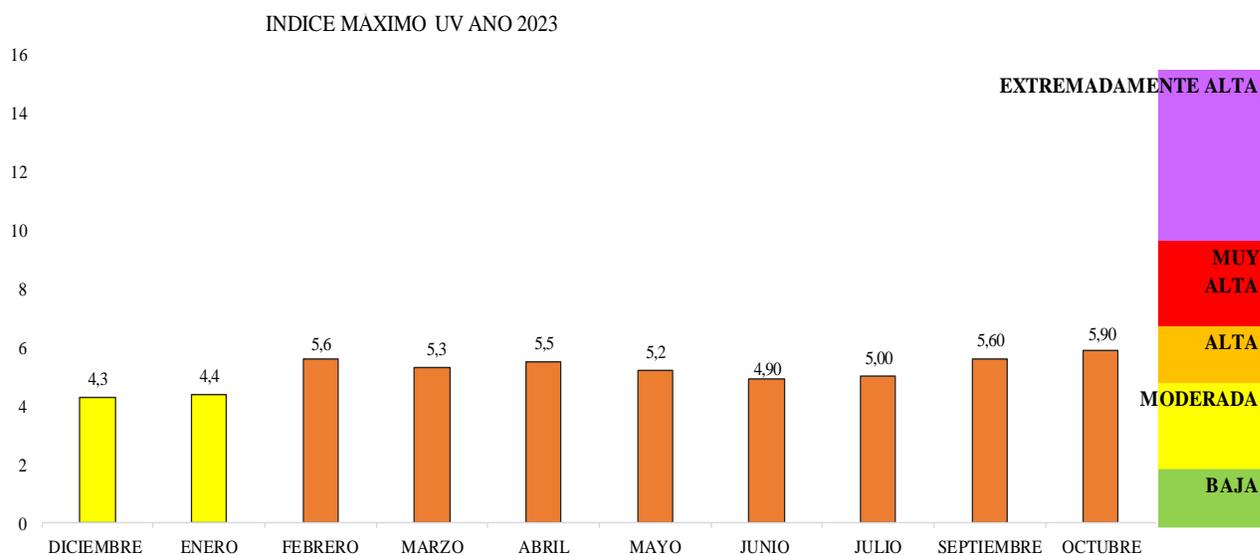
Gráfica 188. Índice UV Estación La Aguada

El índice UV máximo registrado por la estación corresponde a 5,9 con fecha de ocurrencia el 12 de octubre de 2023, el tipo de riesgo corresponde a la categoría de exposición Alta.

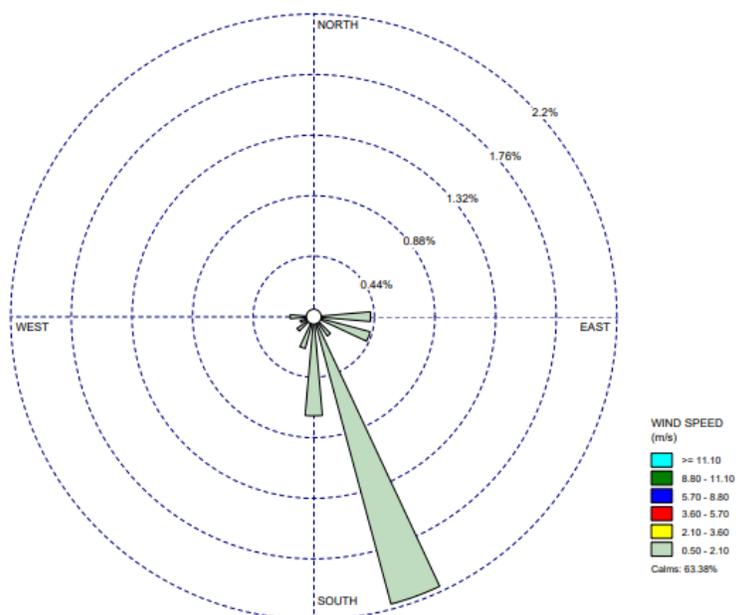
Gráfica 189. Rosa de vientos Estación La Aguada

Se evidencia que el rango de velocidad de viento con mayor representatividad o predominante se encuentra en el rango de 0,5 m/s a 2,1 m/s. Así mismo, se evidencia su tendencia de direccionamiento desde el Sureste (SE).

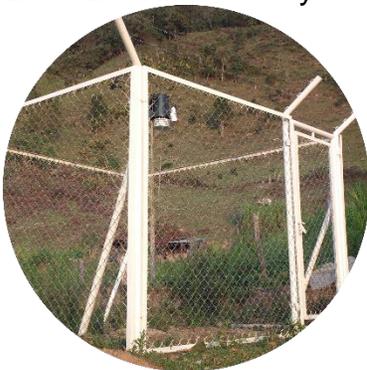
12.6.5 Estación Turbay

Estación climatológica automática Turbay, se encuentra ubicada en el municipio de Suratá. Hace parte de la Red Hidroclimatológica de la CDMB, desde el año 2013. Su objetivo es monitorear la parte alta de la subcuenca,

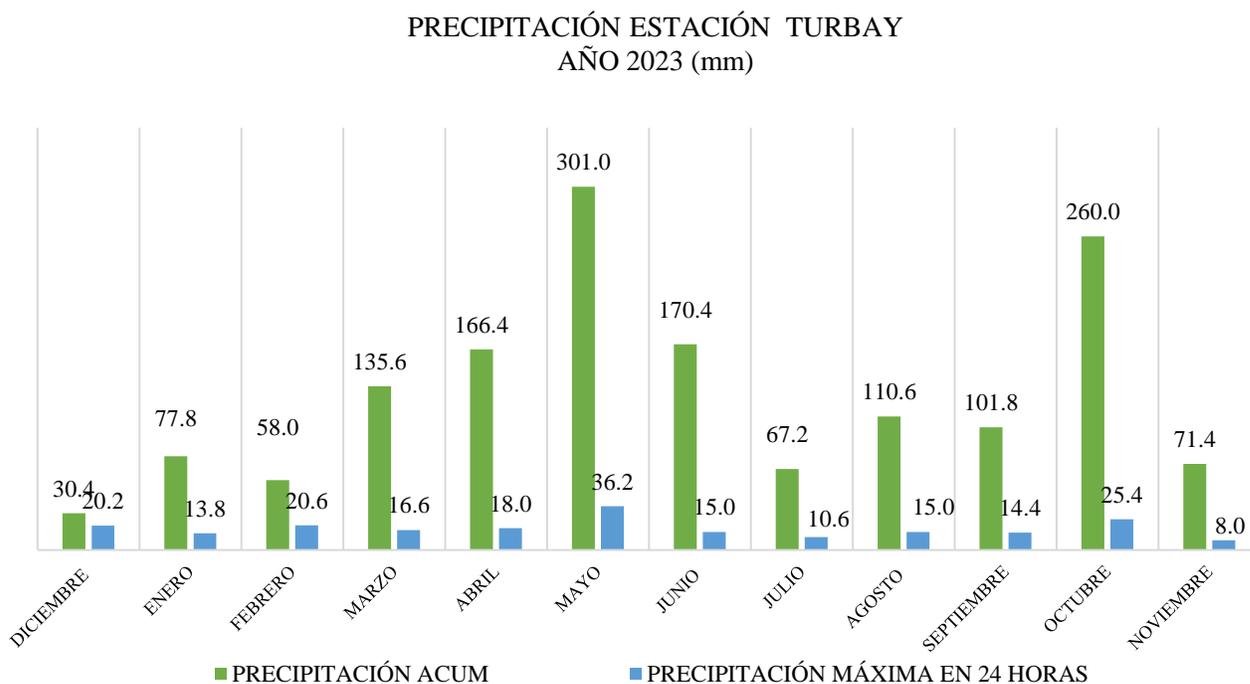
Gráfica 190. Precipitación Estación Turbay

La precipitación acumulada reportada a partir de datos horarios es de 1550,6 mm para el año 2023. La precipitación máxima horaria es de 36,2 mm con fecha de ocurrencia de 23 de mayo de 2023.

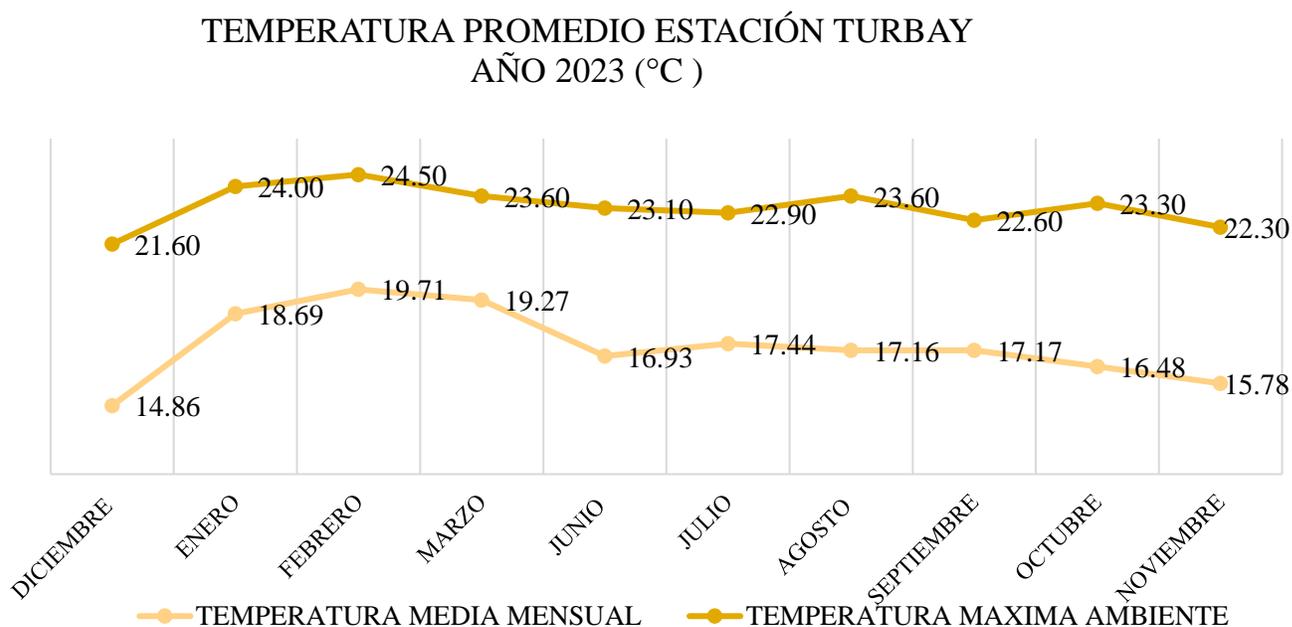
Gráfica 191. Temperatura Estación Turbay

La temperatura media registrada para la estación es de 17,35 °C. La temperatura máxima ambiente diaria reportada a partir de datos horarios es de 24,5 °C con fecha de ocurrencia

del día 28 de febrero de 2023. Es importante indicar que la estación no reportó información de esta variable para el mes de abril y mayo de 2023, por daño en el sensor.

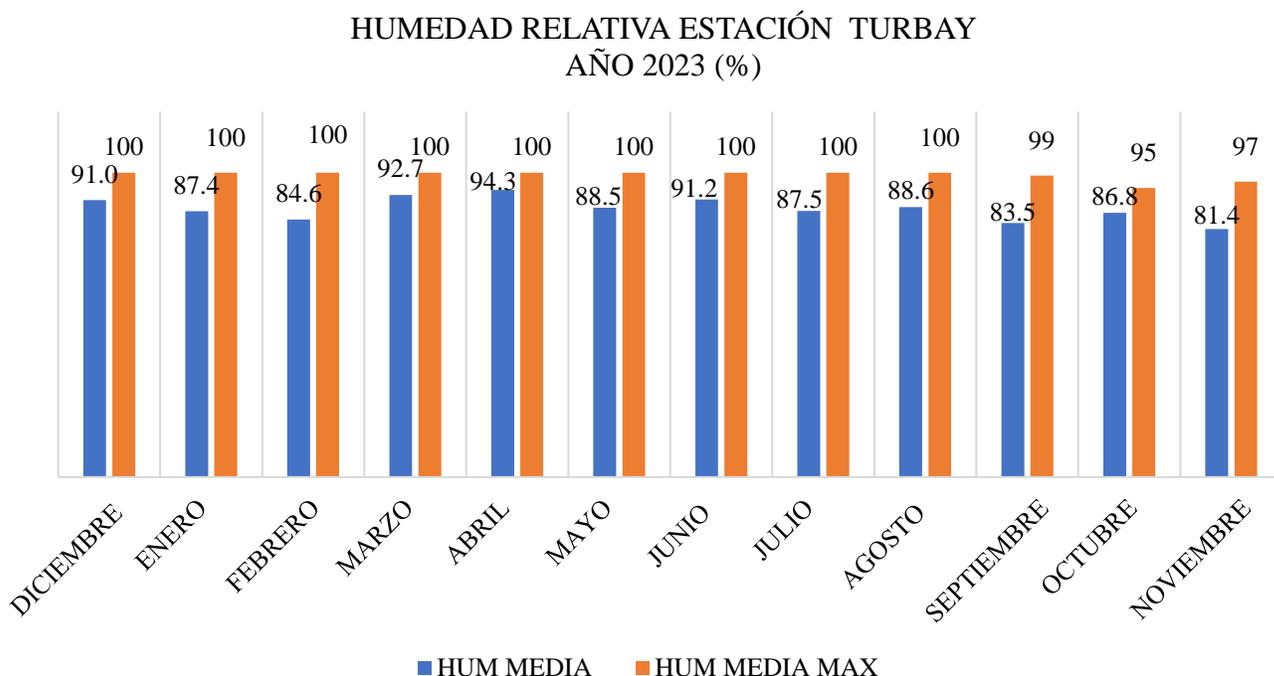
Gráfica 192. Humedad relativa Estación Turbay

La humedad relativa promedio registrada por la estación es de 88,12%.

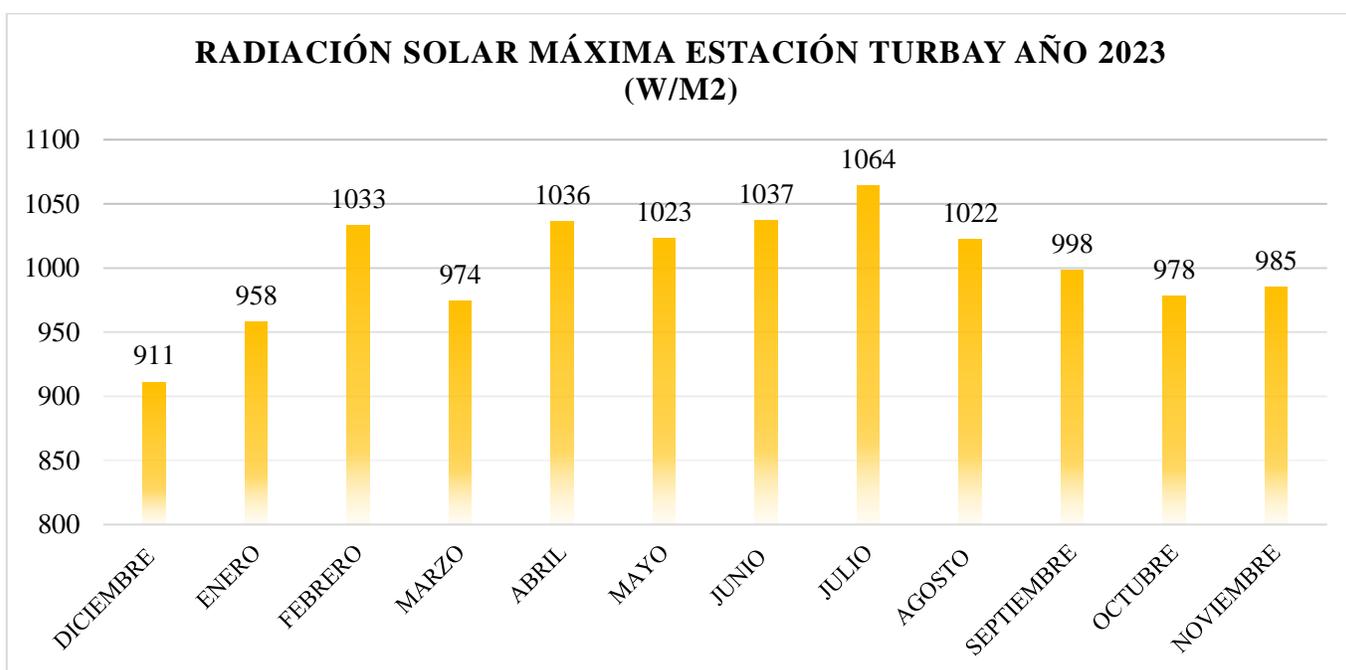
Gráfica 193. Radiación solar Estación Turbay

La radiación solar máxima horaria es de 1.064 w/m2, con fecha de ocurrencia reportada el

día 15 de julio de 2023.

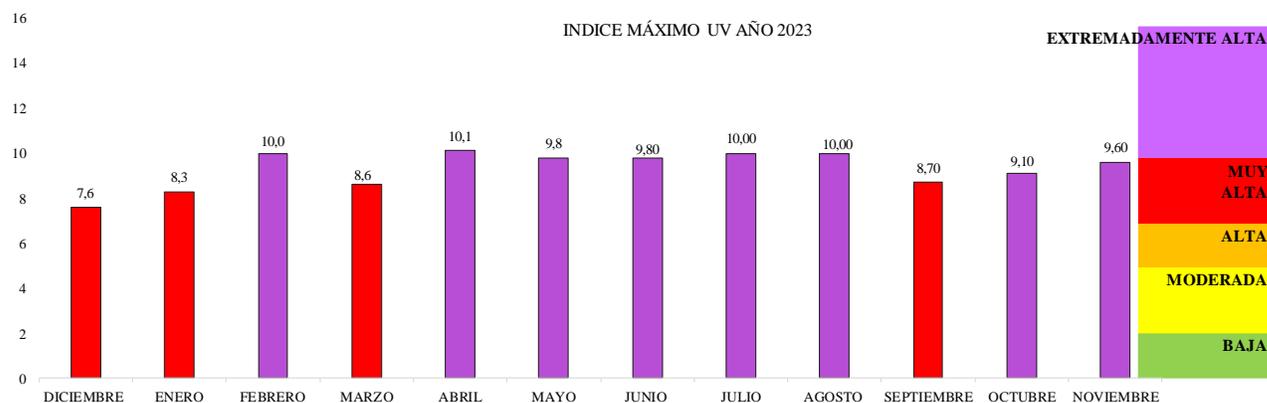
Gráfica 194. Índice UV Estación Turbay.

El índice UV máximo registrado por la estación corresponde a 10,1 con fecha de ocurrencia el día 02 y 13 de abril de 2023, el tipo de riesgo corresponde a la categoría de exposición Extremadamente alta.

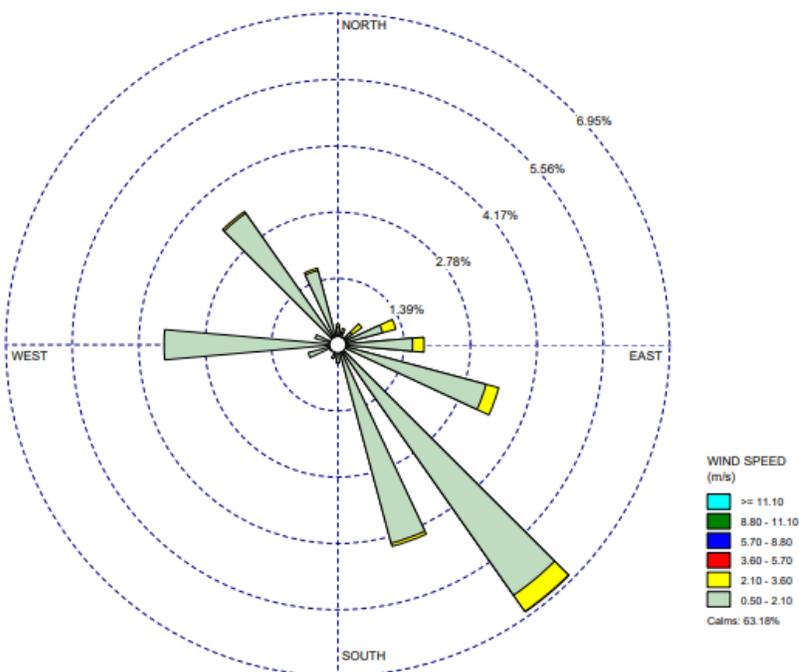
Gráfica 195. Rosa de vientos Estación Turbay

Según los datos para el periodo reportado, se evidencia que el rango de velocidad de viento con mayor representatividad o predominante se encuentra en el rango de 0,5 m/s a 2,1 m/s. Así mismo, se evidencia su tendencia de direccionamiento desde el Suroeste (SW).

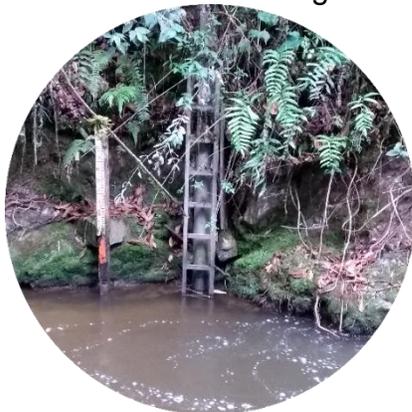
13.1.1 Estación El Rasgón.

Estación Hidroclimatológica de niveles El Rasgón, se encuentra ubicada en el municipio de Piedecuesta. Captura información de la parte alta del Río de Oro. Permite el registro de las variaciones en los niveles de columna de agua para esta sección del río.

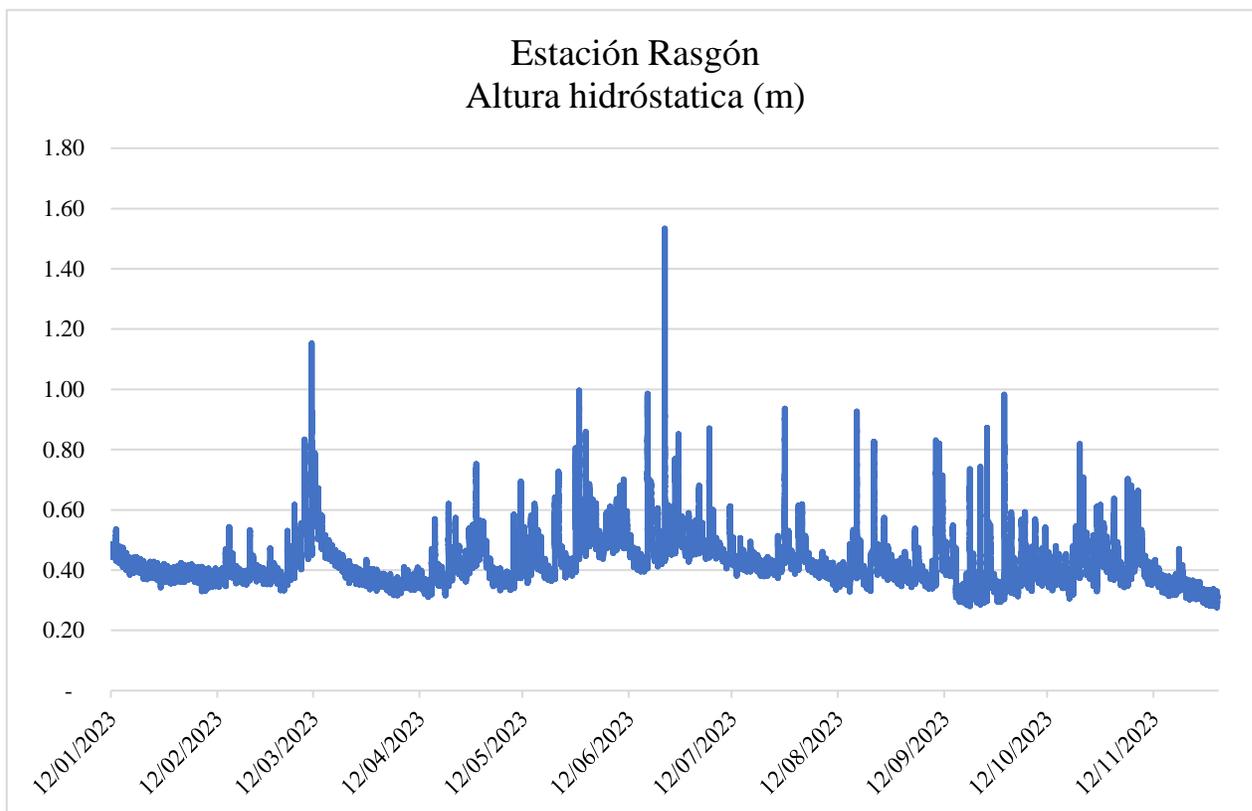
Gráfica 196. Niveles Estación Rasgón

En el mes de junio se evidencia que el nivel de agua aumenta significativamente en relación con los demás meses. El nivel de la columna de agua máximo reportado fue en el día 22 de junio del año 2023 con un reporte de nivel de 1,53 m de altura, el registro mínimo reportado tuvo como ocurrencia el día 30 de noviembre del año 2023, cuya medición fue de 0,28 m.

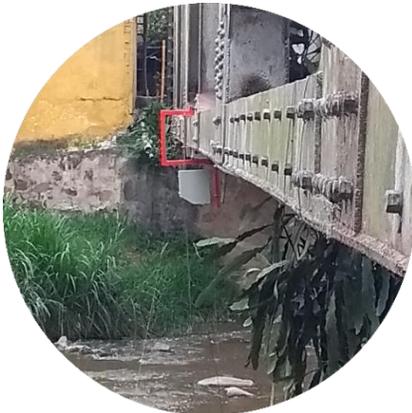
13.2.1 Estación Bocas

Estación Hidroclimatológica de niveles Bocas, se encuentra ubicada en el municipio de Girón. Hace parte de la Red Hidroclimatológica de la CDMB desde el año 2019. Permite el registro de las variaciones en los niveles de columna de agua para esta sección del río. La estación Bocas tiene sensor de para medir velocidad y con ello calcula el caudal.

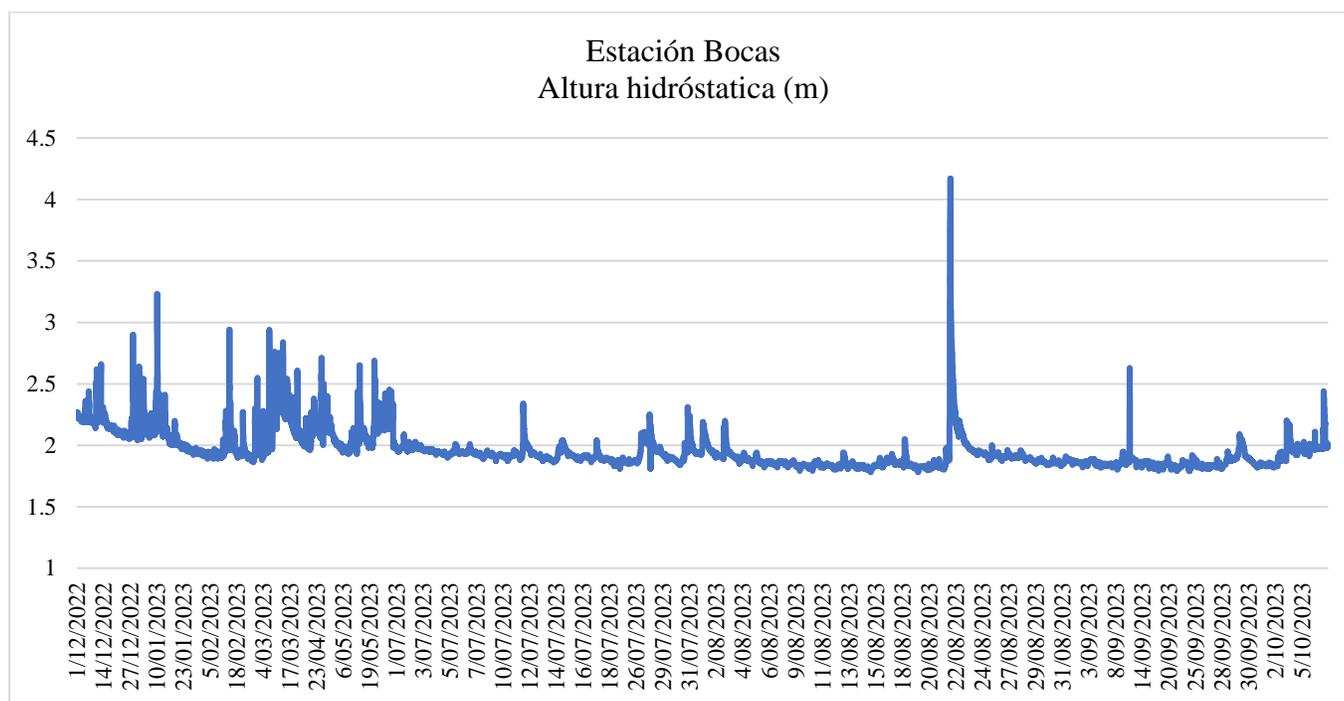
Gráfica 197. Niveles Estación Bocas

La carga hidrostática para el reporte disponible que corresponde al año 2023, se evidencia notablemente que el nivel de agua presenta picos de aumento significativos en el mes de agosto, en relación al reporte de los demás meses del año. El nivel de la columna de agua máximo reportado fue de 4,17 m de altura, reportado en el día 22 de agosto de 2.023, el nivel de la lámina de agua mínimo reportado tuvo como ocurrencia el día 27 de febrero con una medición de 1,86 m.

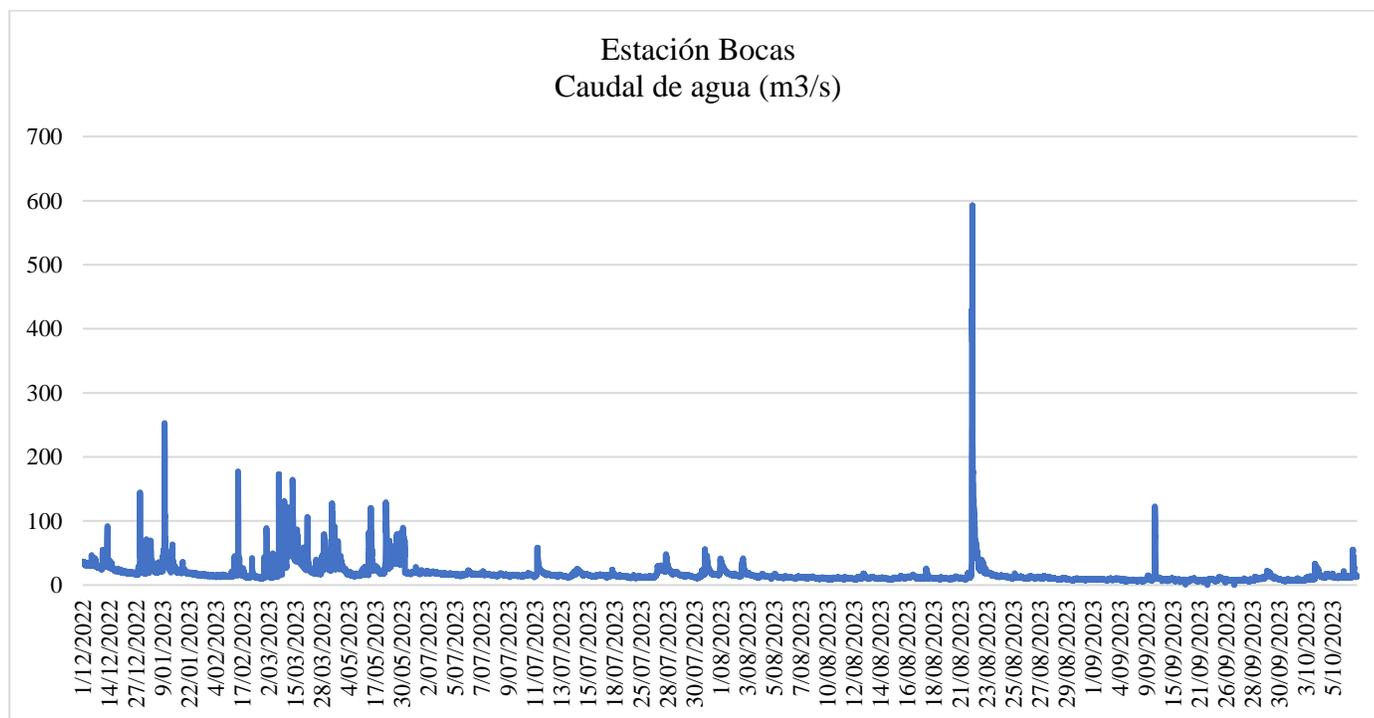
Gráfica 198. Análisis de Caudal Estación Bocas.

Para la variable de volumen de agua reportada para el año 2023 por la estación, se realizó análisis de caudales de agua mínimos horarios reportados (m³/s). Se evidencia que el caudal mínimo de agua reportado fue 0,727 m³/s y tuvo como ocurrencia el día 18 de septiembre de 2023, de igual forma, el nivel de la lámina reportado en la fecha de ocurrencia del caudal mínimo de agua fue de 1,81 m. Así mismo, el caudal de agua máximo reportado por la estación para el año 2023, fue de 592,839 m³/s con fecha de ocurrencia el día 22 de agosto del 2023, así mismo, el nivel de la lámina reportado en la fecha de ocurrencia del caudal máximo de agua fue de 4,17 m.

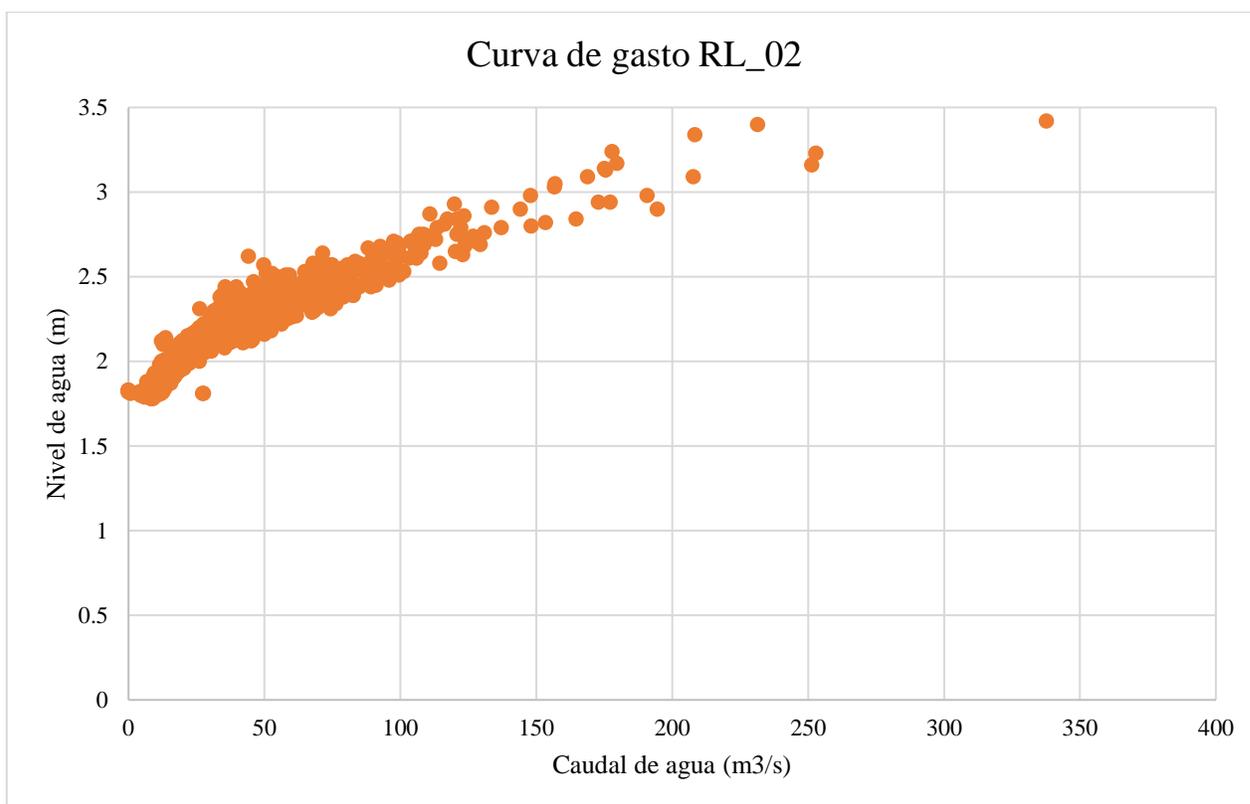
Gráfica 199. Curva de Gasto Estación Bocas.

Así mismo, se presenta la curva de gasto para el año 2023 de la estación Bocas, es importante precisar que, para esta no se realiza aforos o secciones transversales para determinar la comparación entre niveles y caudales, ésta se realiza mediante los datos reportados por la estación en función de la medición de caudal (m³/s) y nivel de la lámina de agua (m).

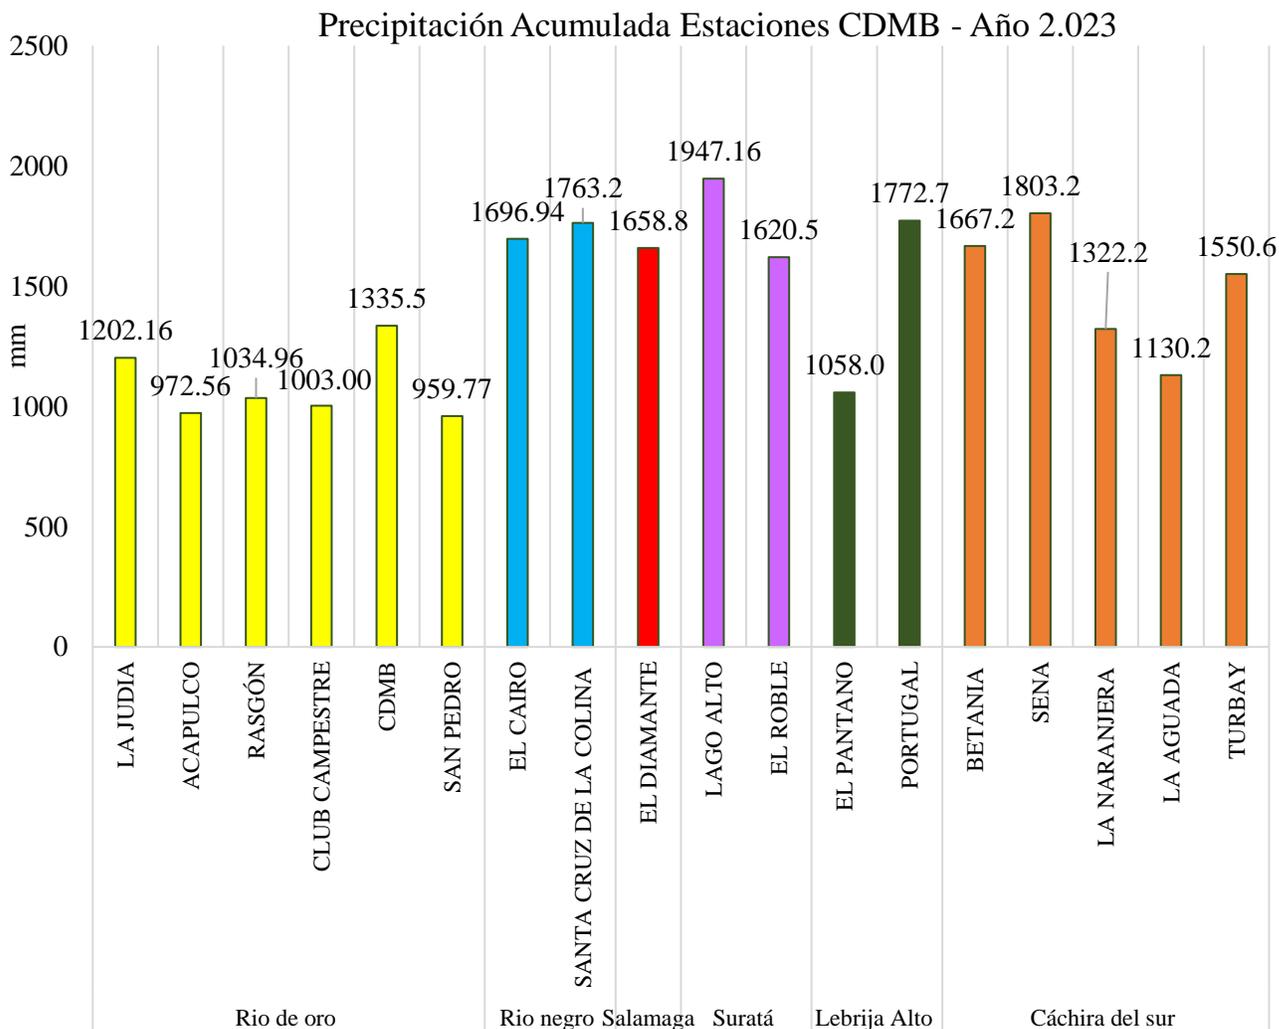
Gráfica 200. Red Hidroclimatológica, Variable Precipitación.

De acuerdo con la “Gráfica 107. Red Hidroclimatológica, Variable Precipitación”, según los registros de precipitación acumulada anual, se evidencia un gran aporte de agua por precipitación a la subcuenca Suratá, dado que, la estación Lago alto (1947,16 mm) y Sena (1803,2 mm).

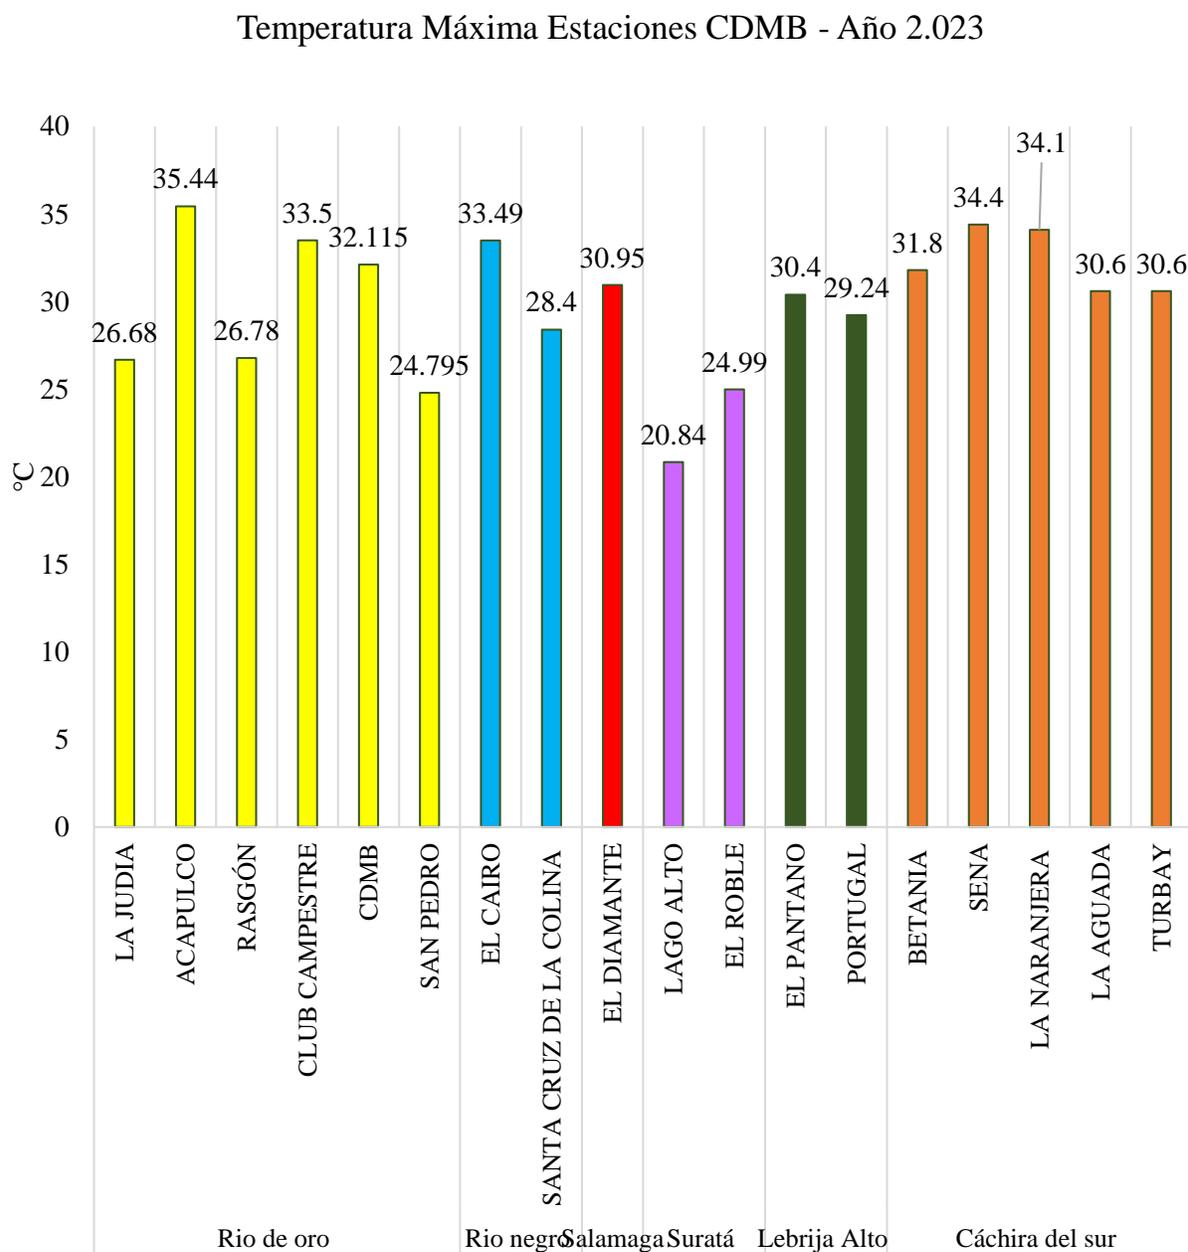
Gráfica 201. Red Hidroclimatológica, Variable Temperatura máxima ambiente.

Se evidencia que la Estación Acapulco presentó el mayor registro de temperatura máxima semestral ambiente registrada en el año 2023 (35,44 °C), seguida por la estación Sena (34,4°C), por tanto, la cuenca con el registro de temperatura máxima ambiente más alto corresponde Río de oro.

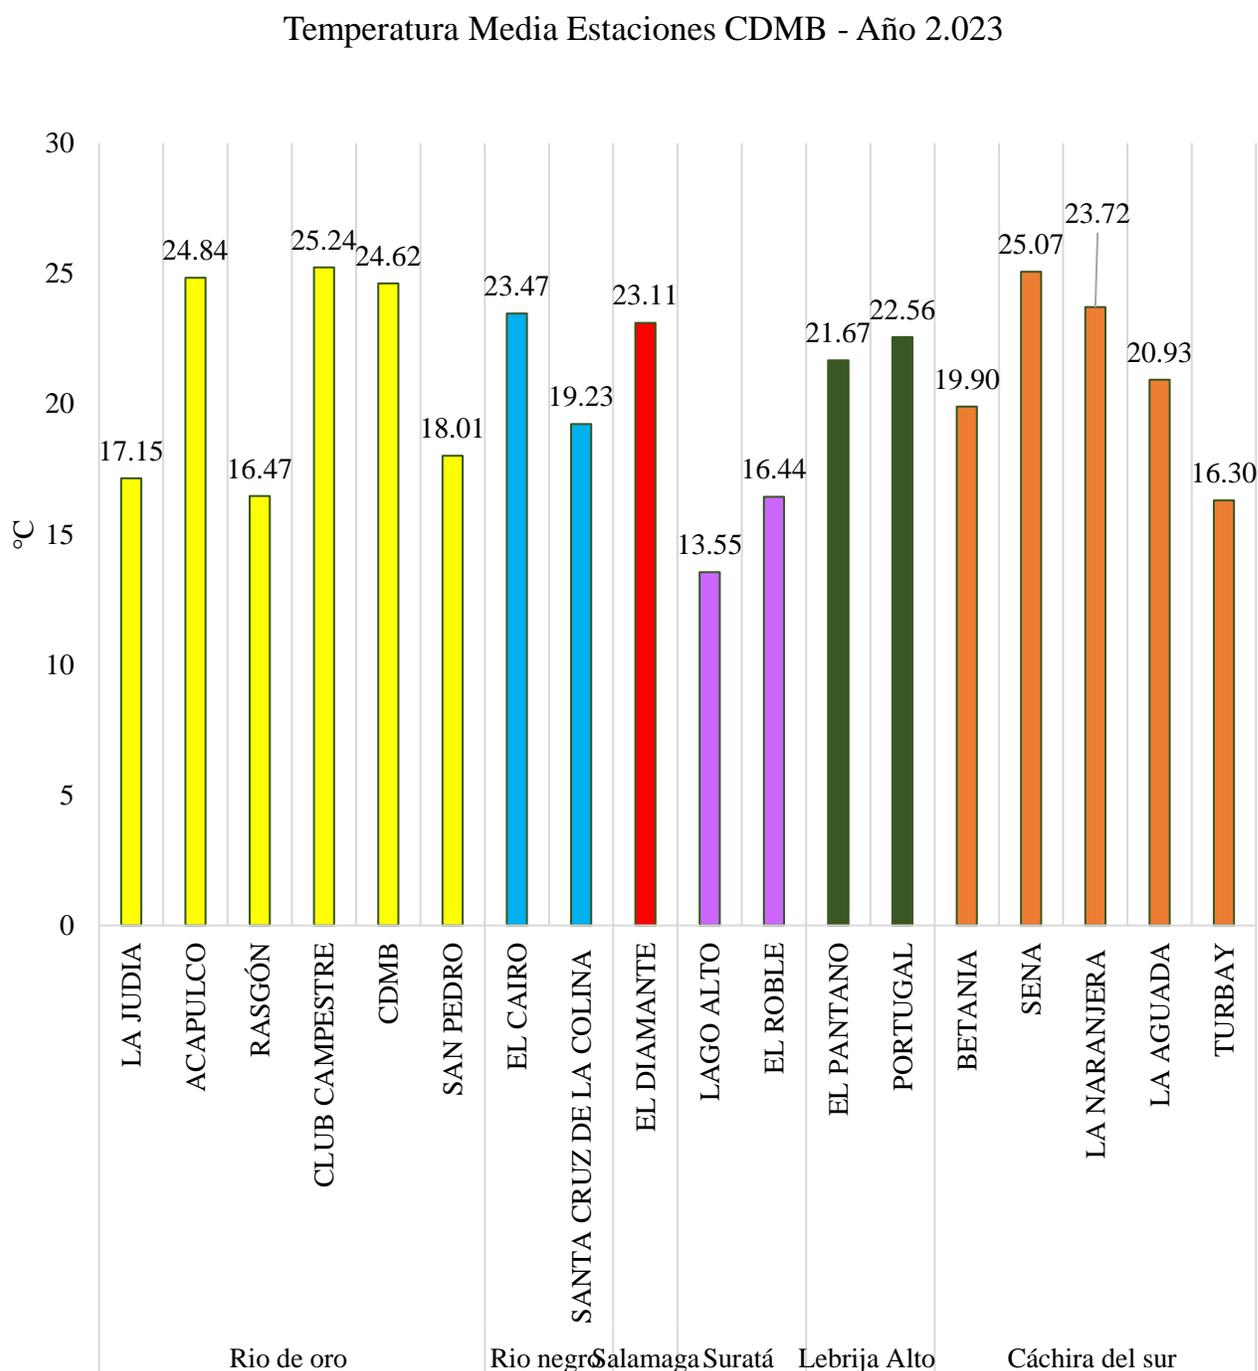
Gráfica 202. Red Hidroclimatológica, Variable Temperatura media ambiente.

De acuerdo con la “Gráfica 109. Red Hidroclimatológica, Variable Temperatura media ambiente.”, según los registros semestrales de temperatura, se evidencia que la estación Club Campestre de la subcuenca Río de oro cuenta con el mayor registro de temperatura

anual, con un valor promedio de 25,24°C.
