Informe de Recursos Naturales 2023

RED DE CALIDAD DE AGUA

Red de Calidad de Agua 2023

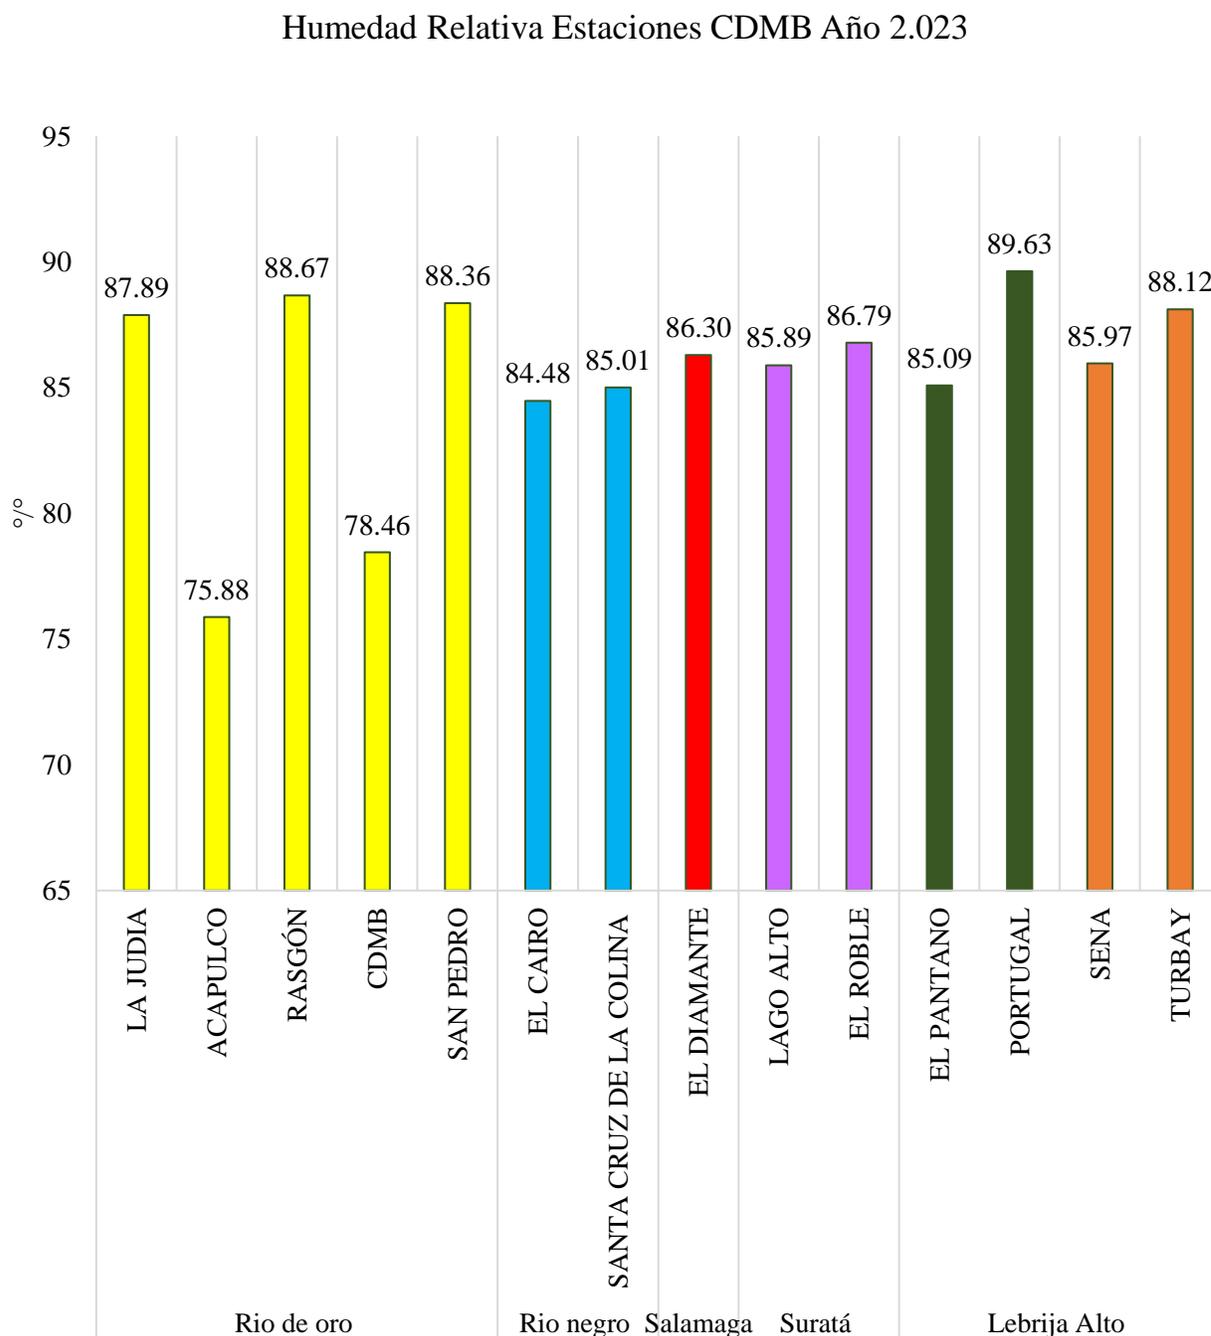
Gráfica 203. Red Hidroclimatológica, Variable Humedad relativa.

Se evidencia que la Estación Portugal presentó el valor promedio semestral de la variable humedad relativa con registro de 89,63%, según las estaciones que reportaron esta variable para el 2023, seguido por la estación Rasgón (88,67 %). Las estaciones La Naranjera, y La Aguada no contaron con reporte de esta variable para el año 2.023.

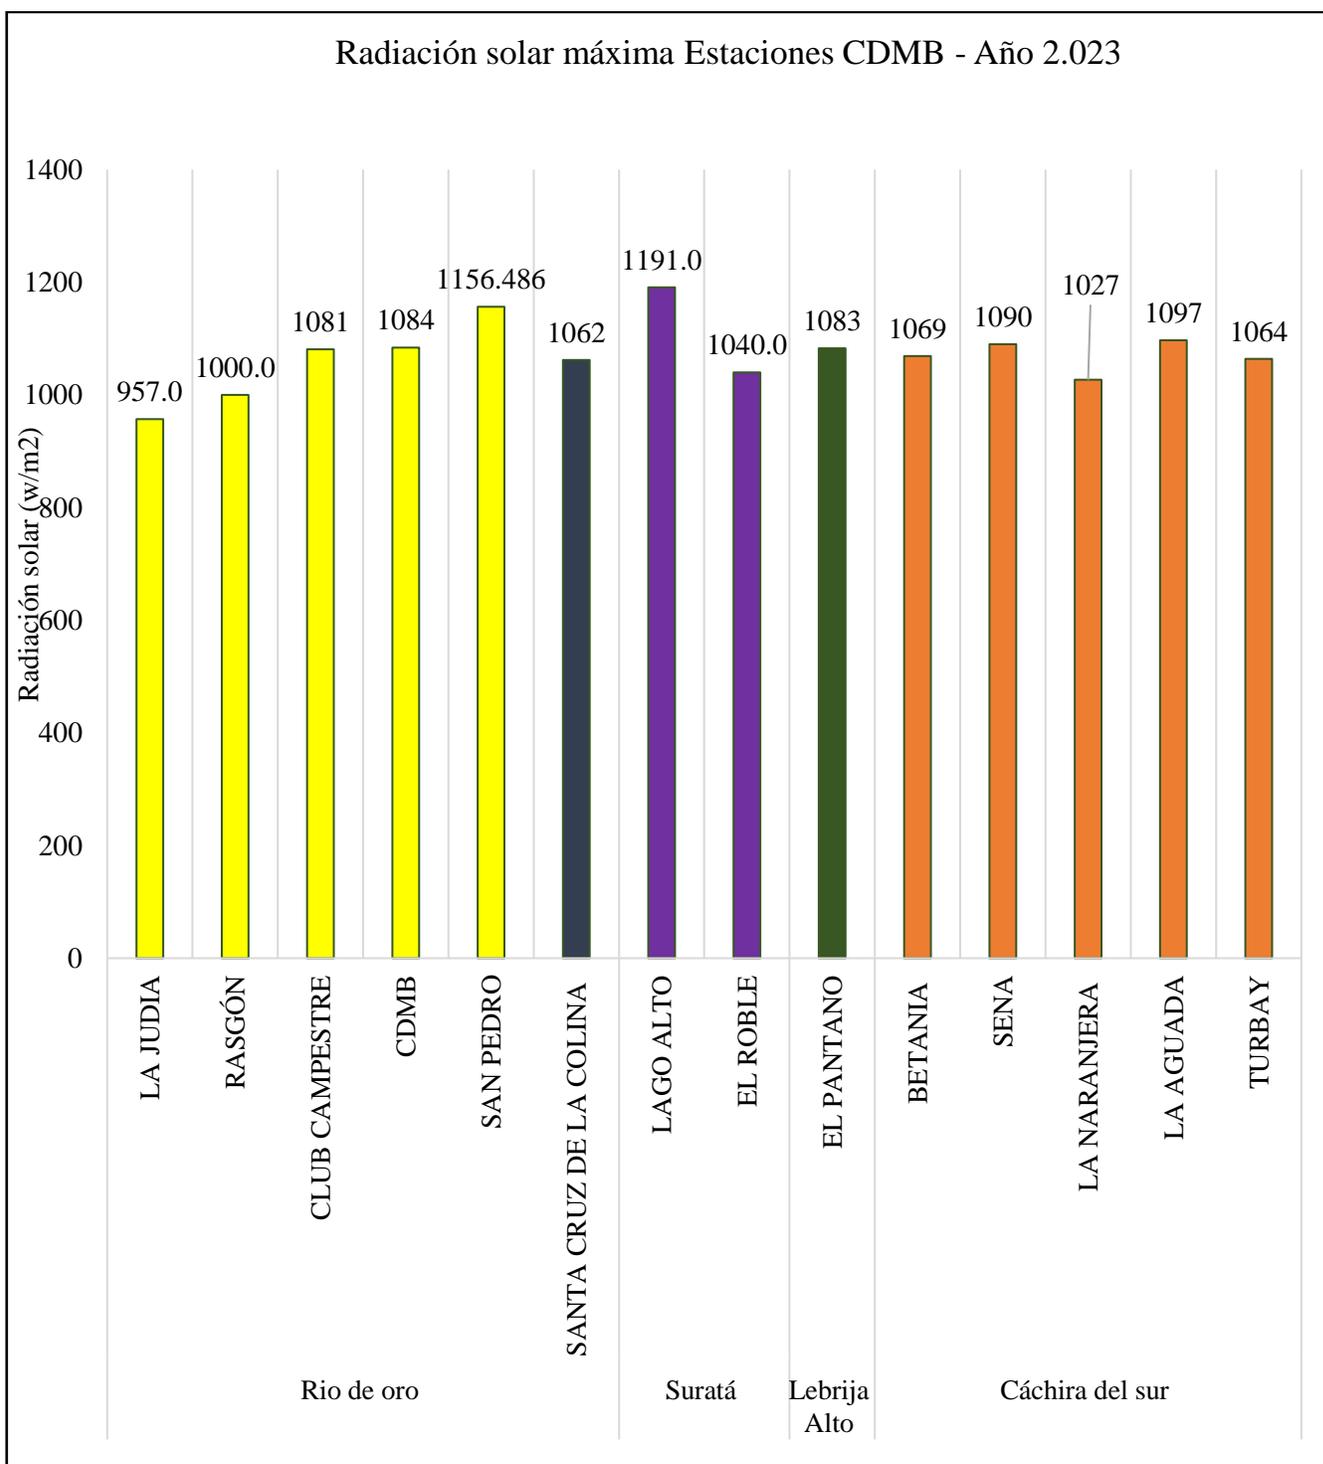
Gráfica 204. Red Hidroclimatológica, Variable Radiación solar.

La estación Lago Alto reportó el registro de radiación solar máxima para el año 2023, según los datos registrados por cada estación, reportó una medición de 1.191 W/m².

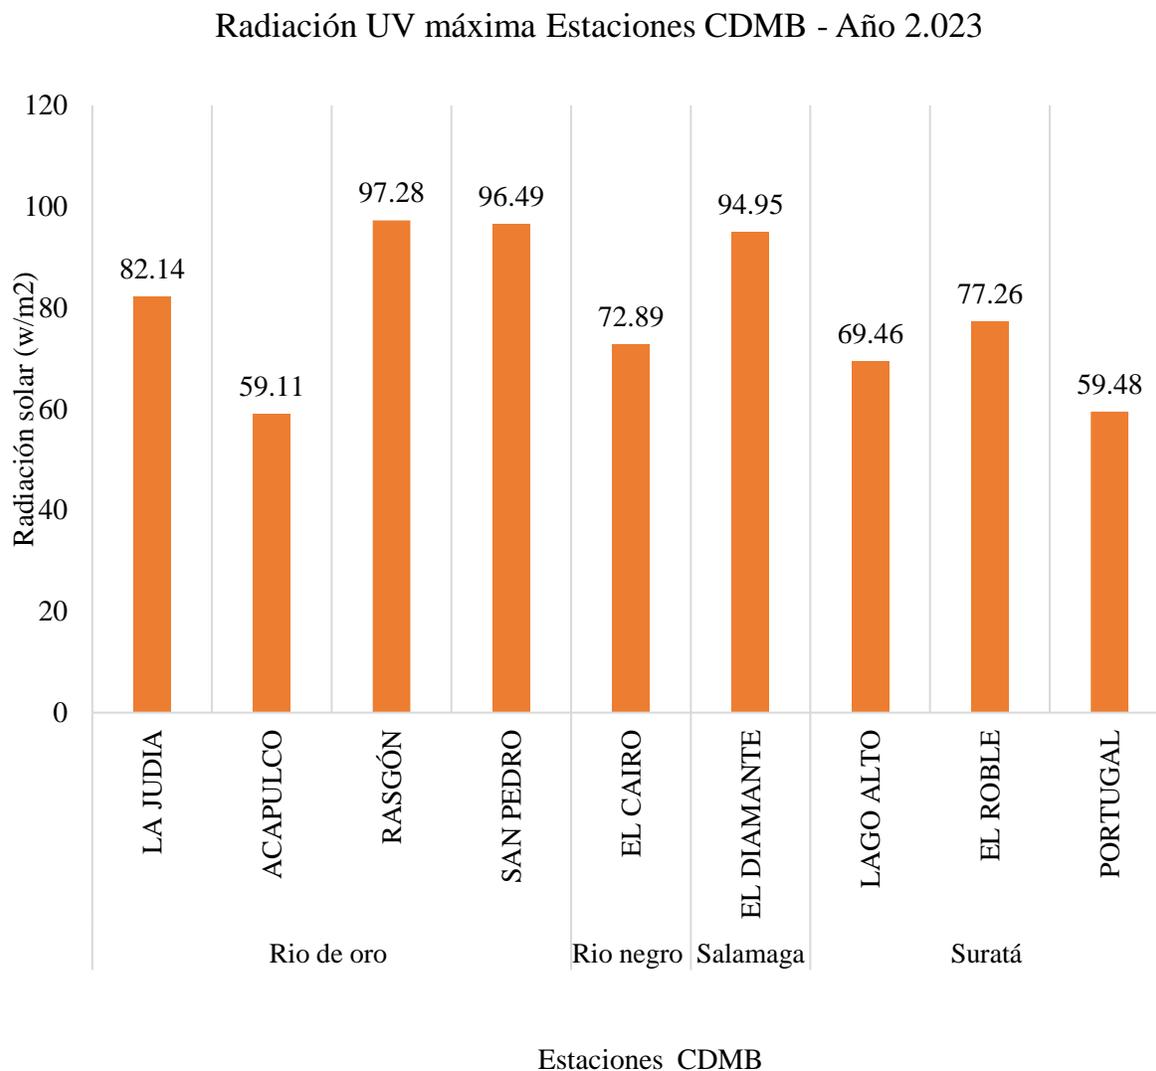
Gráfica 205. Red Hidroclimatológica, Variable Radiación UV.

Las estaciones que presentan medición de la variable Radiación UV, son: El roble, Lago alto, La judía, Acapulco, Rasgón, El Cairo, San Pedro, Portugal y el Diamante. Para efectos del año 2023, la estación El Rasgón reportó el registro de radiación UV máxima para el año 2023, según los datos registrados por cada estación, reportó una medición de 97,28 W/m².

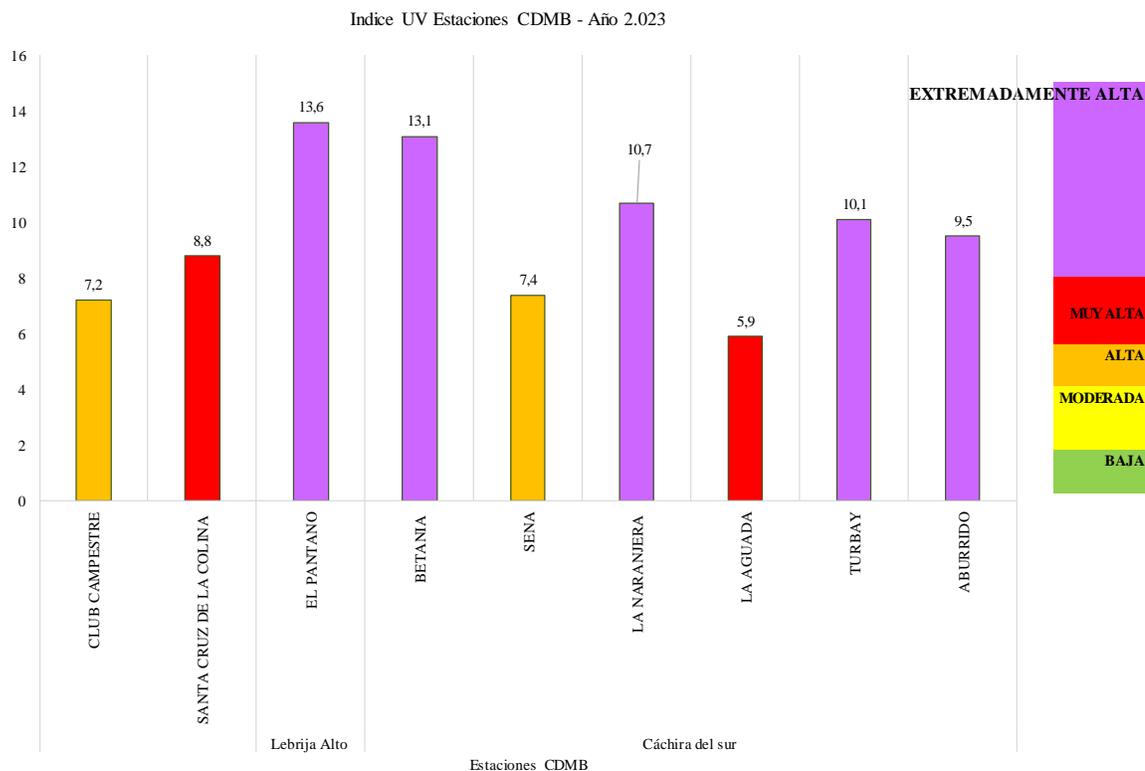
Gráfica 206. Red Hidroclimatológica, Variable Índice UV.

Las estaciones que presentan medición de la variable Índice UV, son: Club Campestre, Pantano, El aburrido, Betania, Sena, La naranjera, La aguada, Turbay, Santa Cruz de la Colina.

La estación El pantano reportó el registro de Índice UV solar máximo para el año 2023, según los datos registrados por cada estación, reportó medición de 13,6, el tipo de riesgo corresponde a la categoría de exposición Extremadamente alta. Según la Organización Mundial de la Salud (OMS), el Programa de las Naciones Unidas para el Medio Ambiente (PNUMA), la Organización Meteorología Mundial (OMM) y la Comisión Internacional para la Protección de la energía no ionizante (ICNIRP, por sus siglas en inglés), se hace necesario promover acciones enfocadas a la prevención de enfermedades, especialmente aquellas de la piel, se requiere tomar medidas de protección extra, como evitar la exposición prolongada al sol de manera directa, utilizar elementos como protector solar, camisa manga larga, gafas con filtro solar, especial protección para menores de 20 años.

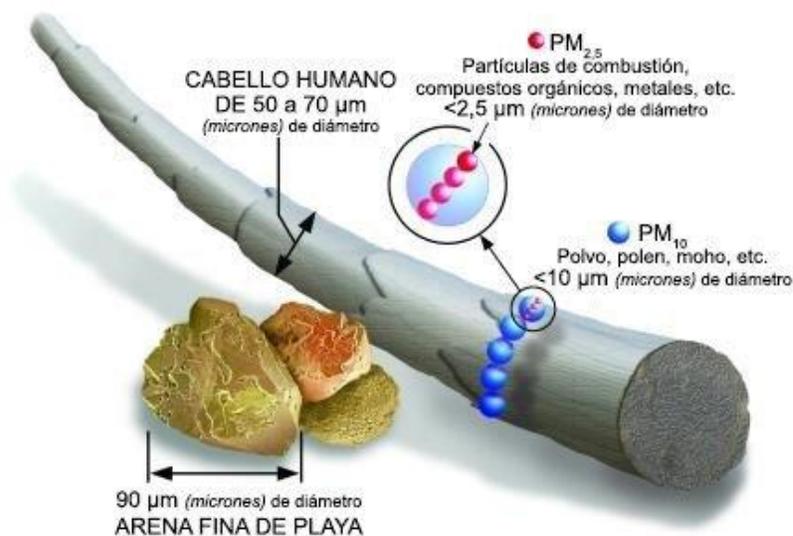
Imagen 17. Comparación del tamaño de las partículas de PM.

- **PM₁₀**: partículas inhalables que tienen diámetros de, por lo general, 10 micrómetros y menores;
- **PM_{2,5}**: partículas inhalables finas que tienen diámetros de, por lo general, 2,5 micrómetros y menores.

El tamaño de las partículas se encuentra directamente vinculado con el potencial para provocar problemas de salud. Las partículas pequeñas de menos de 10 micrómetros de diámetro suponen los mayores problemas, debido a que pueden llegar a la profundidad de los pulmones, y algunas hasta pueden alcanzar el torrente sanguíneo. (AGENCIA DE PROTECCIÓN AMBIENTAL (EPA), 2022)

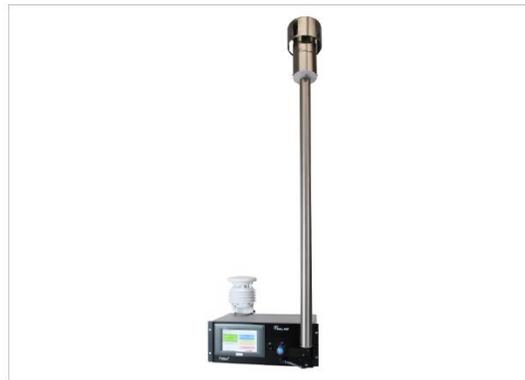
Imagen 18. Analizador de partículas Fidas 200

El aparato consta básicamente de los siguientes componentes:

- Cabezal de toma de muestras
- Tubo de toma de muestras
- Estación meteorológica
- Unidad de control

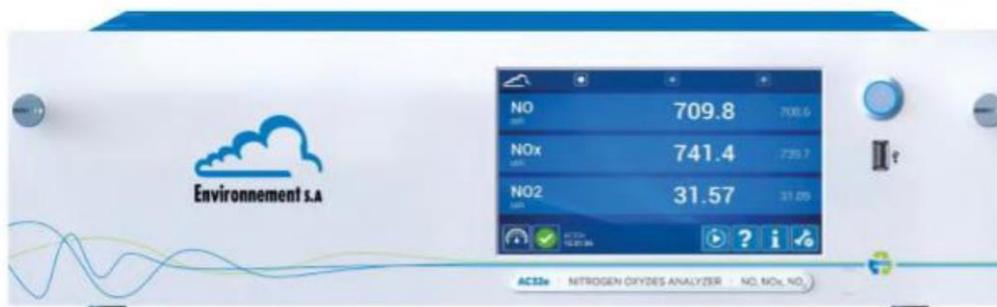
Imagen 19. Analizador de Dióxido de Nitrógeno Envea AC32e

El AC32e es un analizador de monóxido de nitrógeno y dióxido de nitrógeno específico para bajas concentraciones en el aire ambiente (con un límite de detección de 0.2 ppb). Su principio de medición se basa en la quimioluminiscencia del óxido de nitrógeno (NO) en presencia de moléculas de ozono altamente oxidantes. Debido a las recientes tecnologías ópticas y electrónicas, el dispositivo ofrece muchas ventajas y solo requiere un mantenimiento limitado. La muestra se toma utilizando un tubo de teflón (6 mm de diámetro externo) conectado al panel posterior del analizador. La muestra es aspirada por una bomba externa. La medición se muestra en una pantalla a color equipada con una pantalla táctil ubicada en el panel frontal.

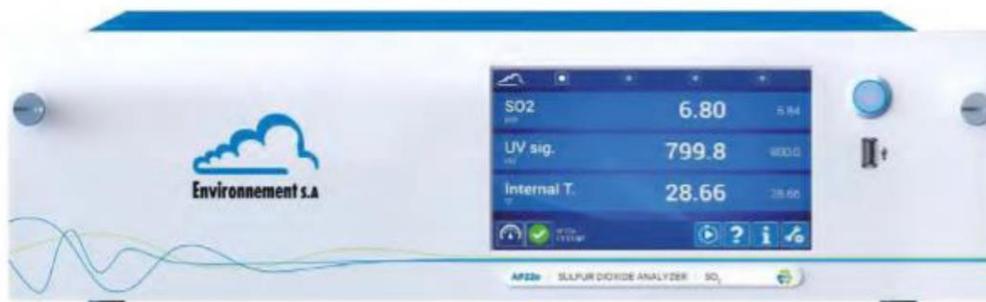
Imagen 20. Analizador de Dióxido de Azufre Envea AF22e

El AF22e es un analizador de dióxido de azufre continuo (con un límite de detección de 0.4 ppb). Su detección se basa en el principio de fluorescencia ultravioleta. Con la incorporación de las últimas tecnologías ópticas y electrónicas, el analizador ofrece muchas ventajas y requiere solo un mantenimiento limitado. La muestra se toma utilizando un tubo de teflón (6 mm de diámetro externo) conectado al panel posterior del analizador. La muestra es aspirada por una bomba interna. La medición se muestra en una pantalla a color equipada con una pantalla táctil ubicada en el panel frontal.

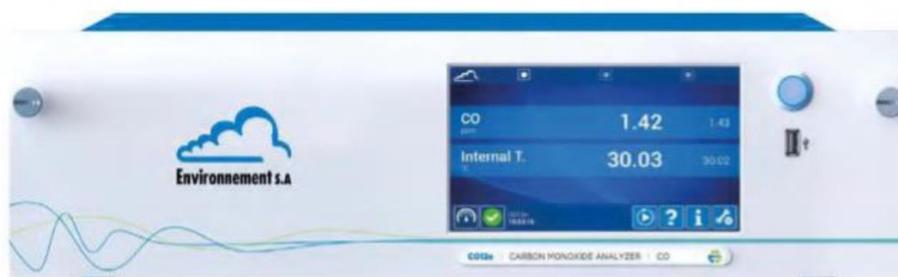
Imagen 21. Analizador de Monóxido de Carbono Envea CO12e

El CO12e es un analizador continuo de monóxido de carbono (con un límite de

detección de 0.05 ppm). Su principio de medición se basa en la detección de monóxido de carbono por absorción en luz infrarroja. Con la incorporación de tecnologías ópticas y electrónicas recientes, el analizador ofrece muchas ventajas y solo requiere un mantenimiento limitado. La muestra se toma utilizando un tubo de teflón (6 mm de diámetro externo) conectado al panel posterior del analizador. La muestra es aspirada por una bomba interna. La medición se muestra en una pantalla a color equipada con una pantalla táctil ubicada en el panel frontal.

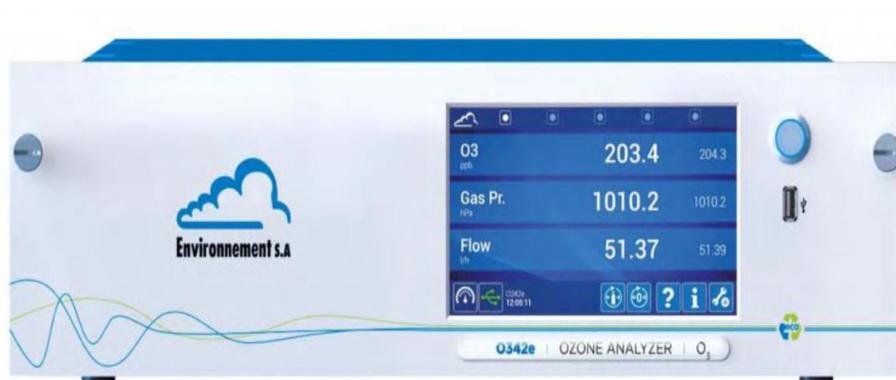
Imagen 22. Analizador de Ozono Troposférico Envea O342e

El O342e es un analizador de ozono continuo (con un límite de detección de 0.2 ppb). Su principio de medición se basa en la detección de ozono por absorción directa en luz ultravioleta. Con la incorporación de tecnologías ópticas y electrónicas recientes, el analizador ofrece muchas ventajas mientras que requiere un mantenimiento limitado. La muestra se toma con un tubo de teflón (6 mm de diámetro externo) conectado al panel posterior del analizador. La muestra es aspirada por una bomba interna. La medición se muestra en una pantalla a color equipada con una pantalla táctil.

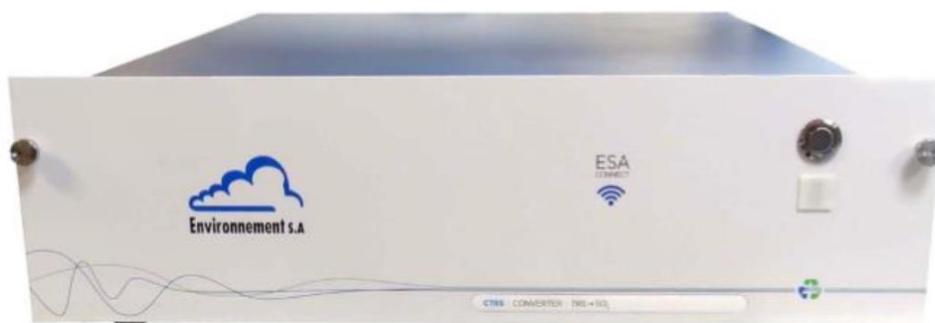
Imagen 23. Módulo convertidor de TRS CTRS S2-E

La muestra tomada por la bomba del AF22E cruza el bloque de la válvula solenoide. Luego pasa al módulo CTRS donde cruza: – el Permapure, el filtro donde se filtra el SO_2 , – el horno donde el CTRS se convierte en SO_2 . La muestra vuelve al AF22E donde se analiza el SO_2 resultante de la conversión de TRS.

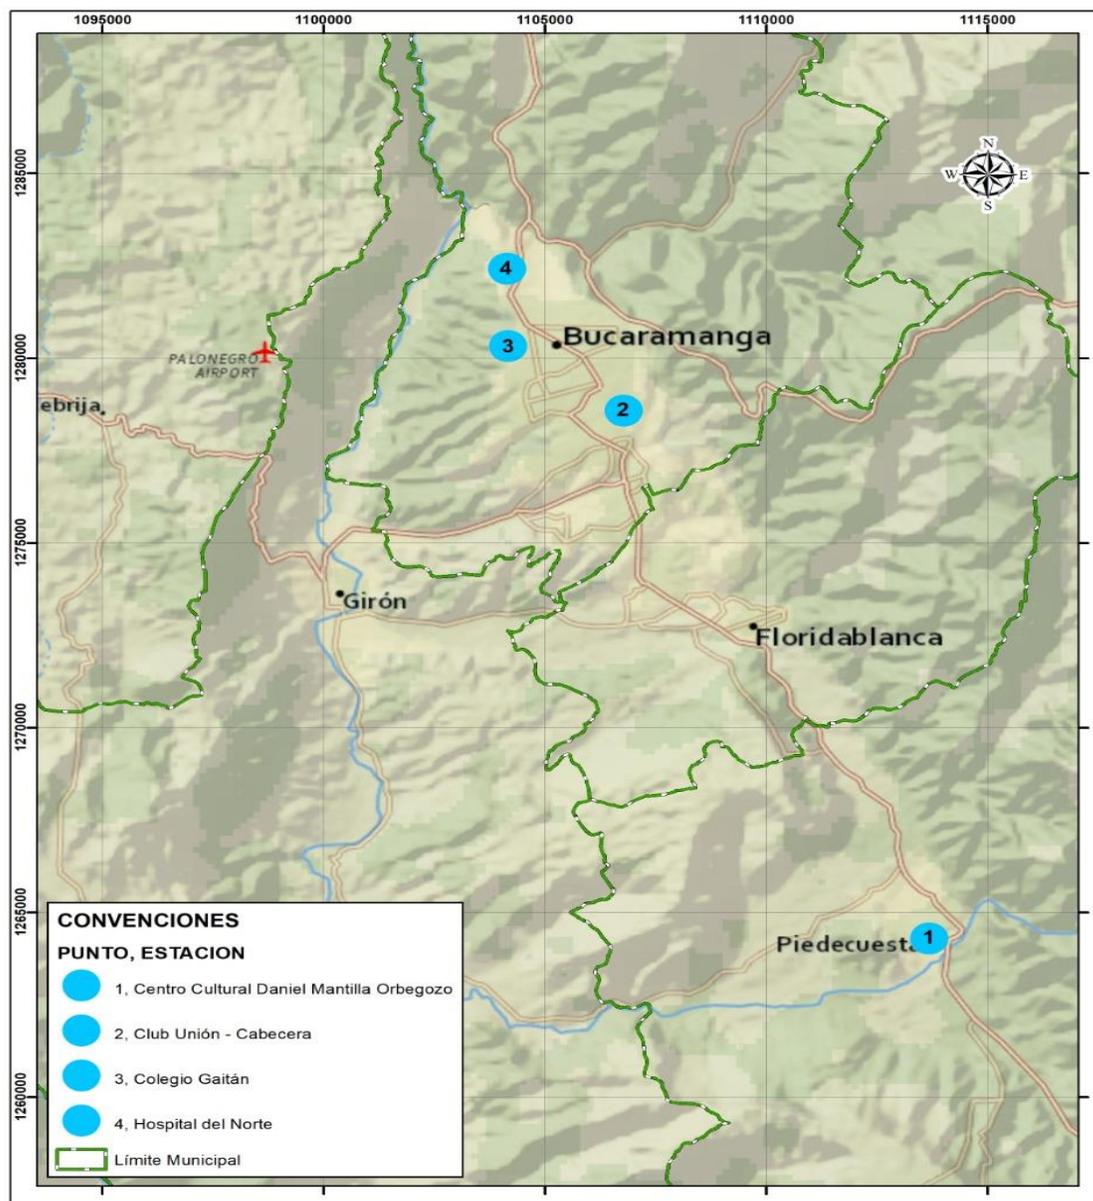
Imagen 28 Ubicación espacial de las estaciones del SVCA

El sistema de Vigilancia de Calidad de Aire (SVCA) en el año 2023 conto con 4 estaciones monitoreo automático de PM2.5, ubicadas en los 2 municipios del área metropolitana de Bucaramanga. La Imagen 28 presenta el mapa con la ubicación geográfica de las diferentes estaciones automáticas de PM2.5.

Durante el año 2023 el SVCA tuvo en operación 4 estaciones de monitoreo automático de PM10 ubicadas en dos (Bucaramanga y Piedecuesta) de los cuatros municipios del área metropolitana de Bucaramanga (ver Imagen 28)

Durante el año 2023 el SVCA tuvo en operación 4 estaciones de monitoreo automático de Ozono ubicadas en dos de los cuatros municipios del área metropolitana de Bucaramanga (Bucaramanga y Piedecuesta) (ver Imagen 28)

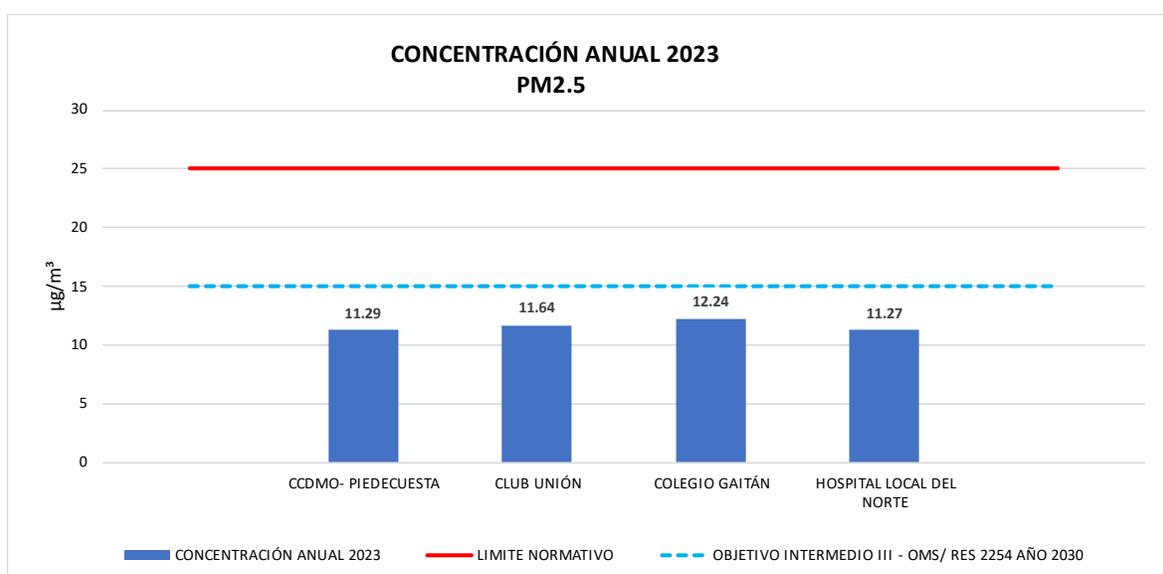
Gráfica 207. Concentración promedio anual PM 2.5

La **¡Error! No se encuentra el origen de la referencia.** presenta la concentración anual promedio de PM 2.5 en las 4 estaciones que miden este parámetro, se observa que la concentración está alejada de la norma anual actual que es de $25 \mu\text{g}/\text{m}^3$ y en general la concentración para todas las estaciones se encuentra cercana a los 11 y $12 \mu\text{g}/\text{m}^3$ estos valores si están más cerca del objetivo intermedio de la Organización Mundial de la Salud el cual es de $15 \mu\text{g}/\text{m}^3$, la Resolución 2254 de 2017 también regula una concentración limite diaria para el año 2023 y el contaminante PM 2.5 este límite diario fue superado para el periodo reportado en este informe en el día 23 y 24 del mes de marzo en las estaciones e Hospital Local

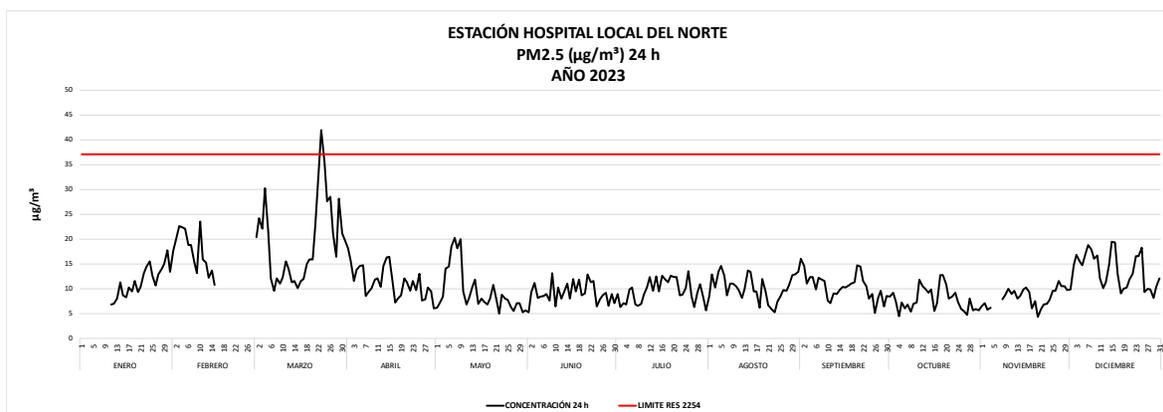
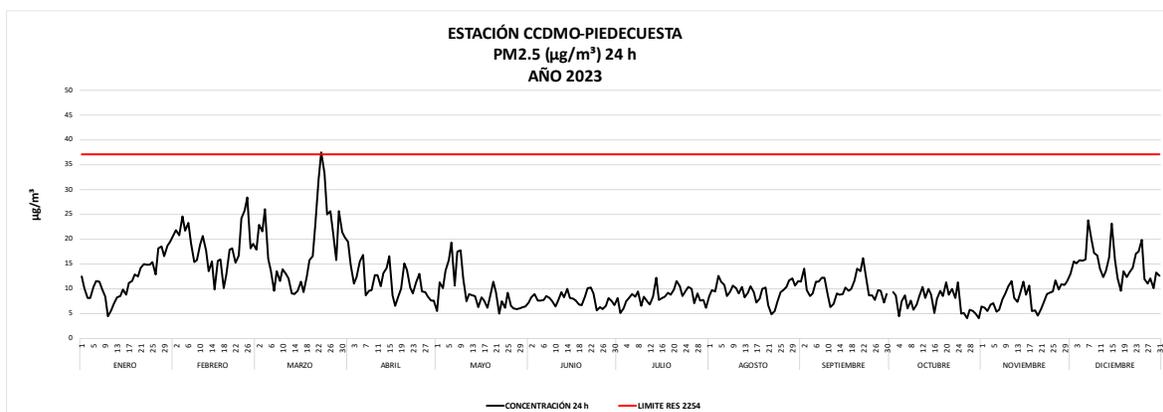
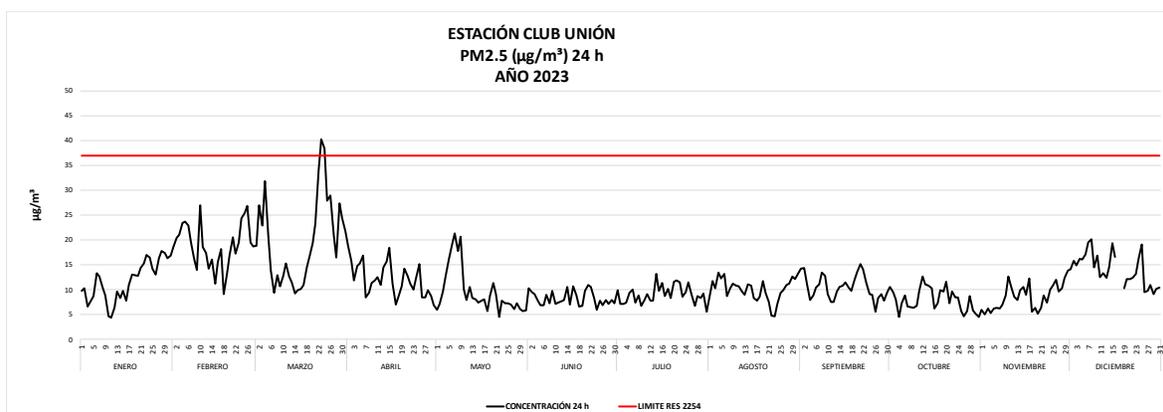
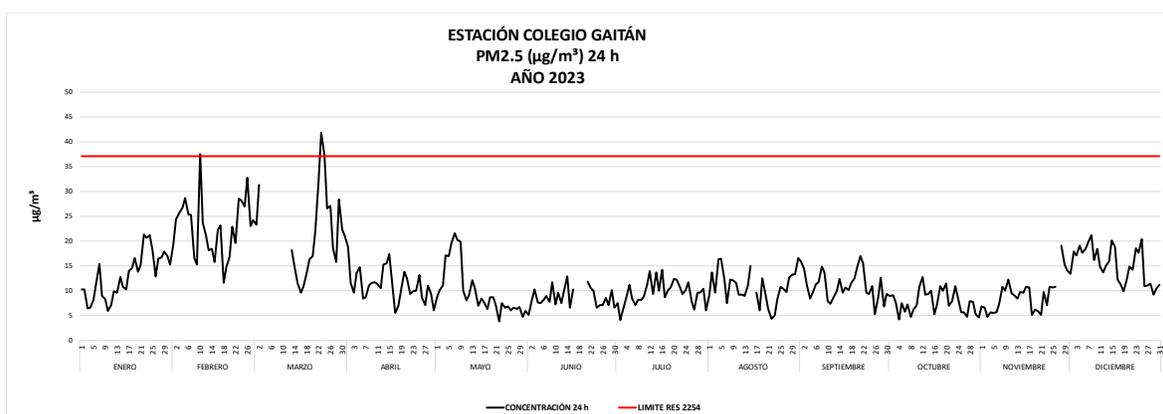
del Norte, Colegio Gaitán y Club Unión, es posible observar de la **¡Error! No se encuentra el origen de la referencia.** a la **¡Error! No se encuentra el origen de la referencia.** el comportamiento temporal en el año 2023 y se evidencia que los meses Enero, Febrero y Marzo presentan las concentraciones más altas, en estos meses frecuentemente se presentan menos lluvias y se generan incendios en la región y en general en todo el territorio factores que inciden en la calidad de aire local, finalizando el noviembre y en el mes de diciembre se registra otro incremento en las concentraciones lo cual también se vio reflejado en varios sistemas de vigilancia de calidad de aire en el país.

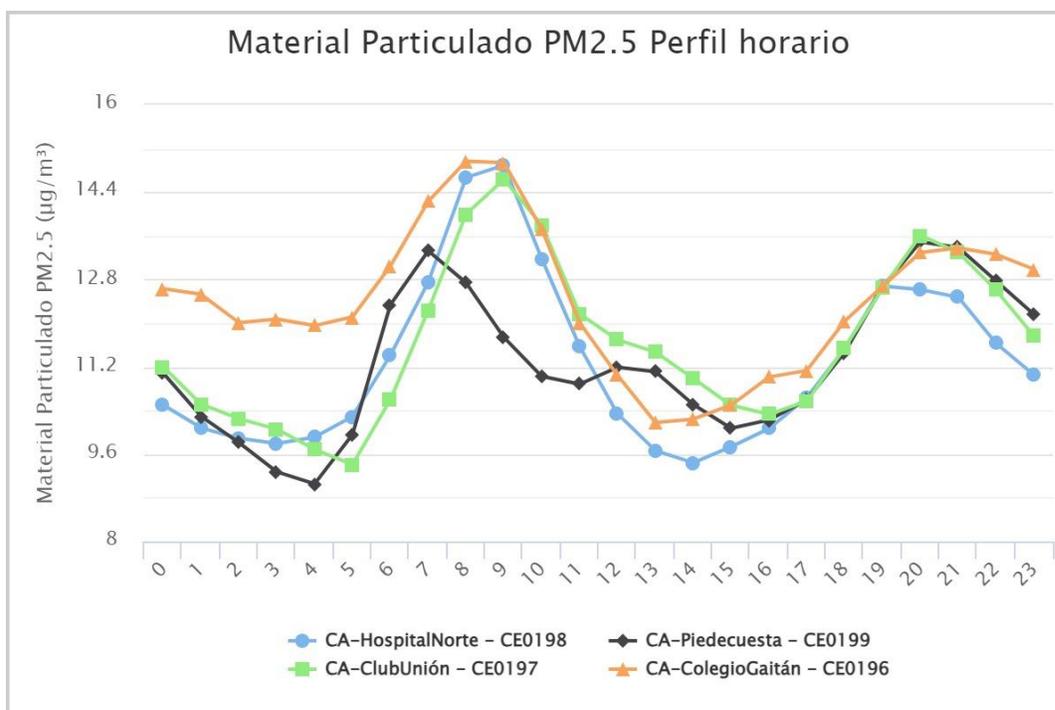
Gráfica 212 Perfil Horario estaciones del SVCA PM 2.5

pronunciado entre las 19:00 y las 23:00, las estaciones presentan concentraciones similares en estos momentos de mayor concentración durante el día entre 12 y 15 $\mu\text{g}/\text{m}^3$.

Las concentraciones más altas se presentan en horas de estabilidad atmosférica lo cual se relaciona con que la atmosfera aún no ha sido calentada por los efectos de la radiación solar, impidiendo la dispersión y el ascenso de contaminantes a la atmosfera libre; (Haro, Limaico, Perugachi, & Fernandez, 2018).

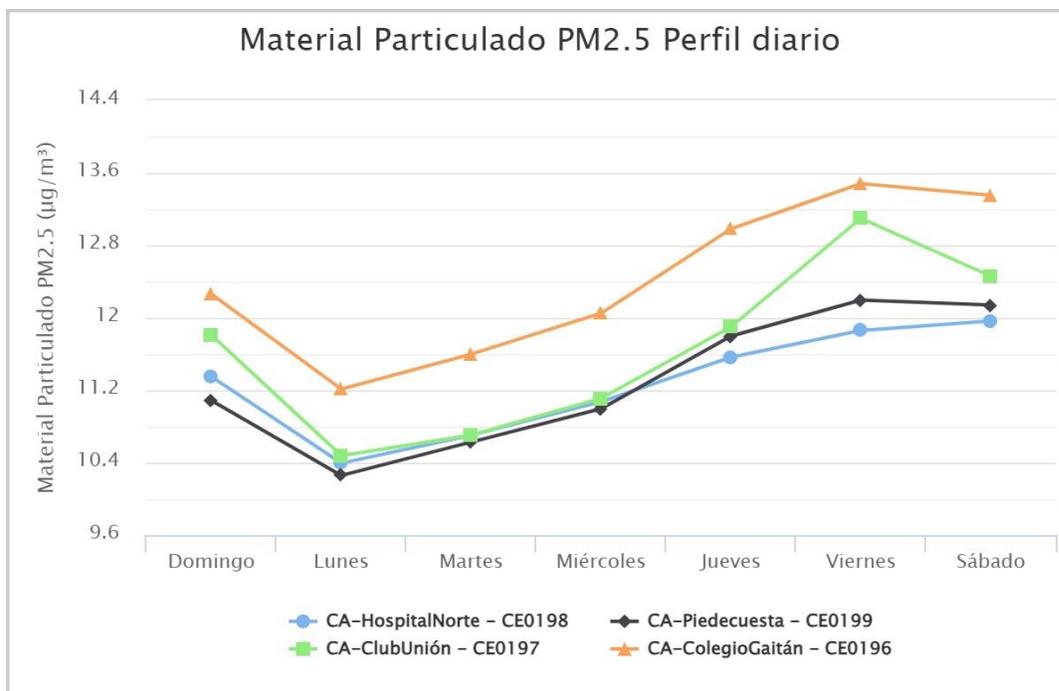
Gráfica 213. Perfil diario de PM 2.5

En cuanto al comportamiento diario las concentraciones más altas de PM2.5 se ven los días jueves viernes y sábado como se observa en la **¡Error! No se encuentra el origen de la referencia.**, siendo el sábado el día de más altas concentraciones registrando valores entre 11 y 13 $\mu\text{g}/\text{m}^3$.

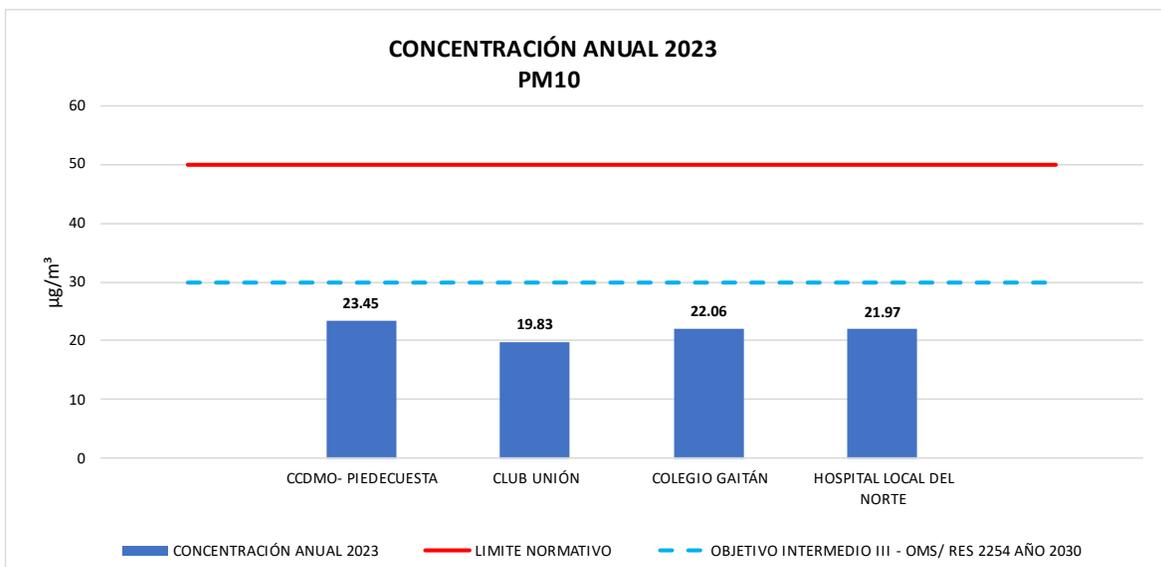
Gráfica 214. Concentración promedio anual de PM 10 año 2023

El promedio anual de PM10 en las 4 estaciones estuvo por debajo del valor que indica la Resolución 2254 de 2017 visto en la **¡Error! No se encuentra el origen de la referencia.**, la estación de Centro Cultural en el municipio de Piedecuesta presento la concentración más alta a las registradas en las demás estaciones ubicadas en Bucaramanga, sin embargo, las concentraciones en las estaciones estuvieron muy alejadas de la norma, de la **¡Error! No se encuentra el origen de la referencia.** a la **¡Error! No se encuentra el origen de la referencia.** se presentan la variación en la concentración durante el año de lo que los meses de enero, febrero, marzo y diciembre presentan las concentraciones más altas que se registraron durante el año, este comportamiento muy similar a lo ocurrido con el PM 2.5 siendo las mismas condiciones las que afectan estas temporadas en que se incrementa la concentración, es de acotar que para el año 2023 existe un límite que esta alineado a lo establecido Organización Mundial de la Salud, este límite es de concentración anual de $30 \mu\text{g}/\text{m}^3$ valores a los cuales las concentraciones obtenidas de las estaciones del SVCA ya están más cerca.

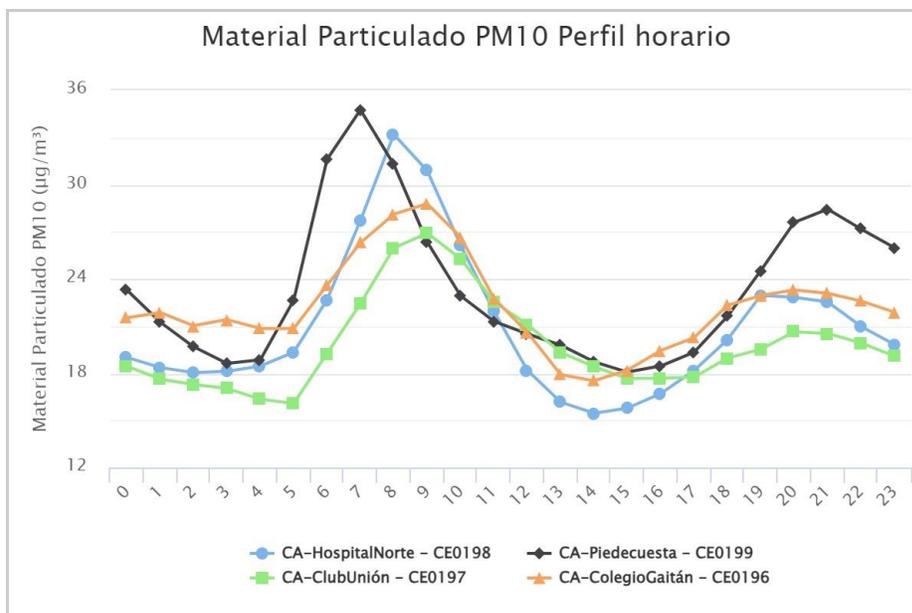
Gráfica 219, Perfil Horario estaciones SVCA PM 10

La **¡Error! No se encuentra el origen de la referencia.** presenta el comportamiento horario de PM10, al igual que para el PM2.5, se conserva en todas las estaciones el pico máximo de concentración en las horas de la mañana entre las 05:00 y las 9:00 y un pico de menor concentración después de las 19:00, se observa también que la estación Piedecuesta presenta concentraciones más altas en el horario en que se presentan concentraciones más altas.

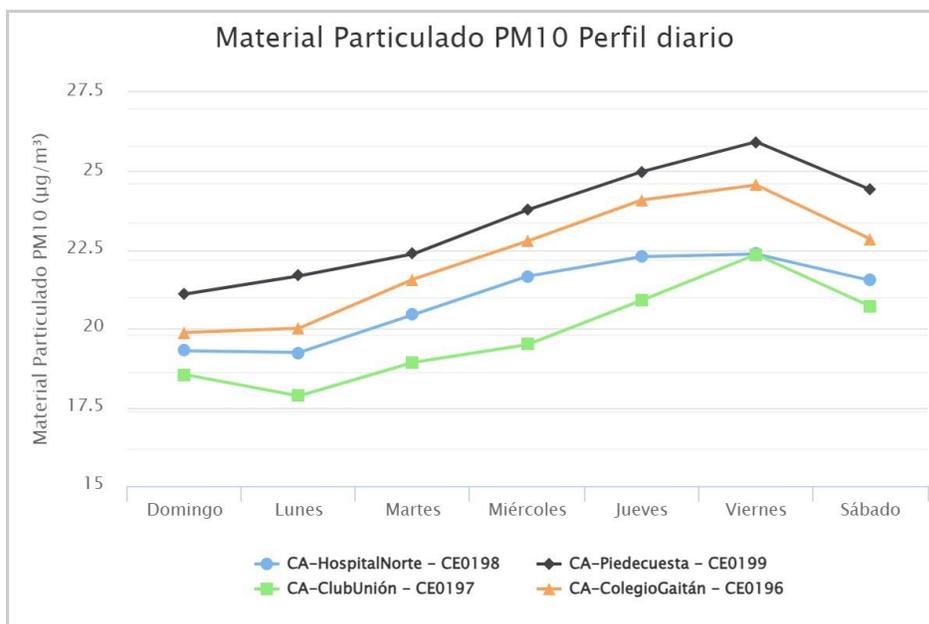
Gráfica 220. Perfil diario PM 10 estaciones del SVCA

Al igual que el PM 2.5 en la **¡Error! No se encuentra el origen de la referencia.** se observa que desde el día jueves empieza a incrementarse la concentración de PM10 y que en pico más alto es el día viernes, la estación ubicada en Piedecuesta es la que presenta una concentración más alta que las ubicadas en Bucaramanga.

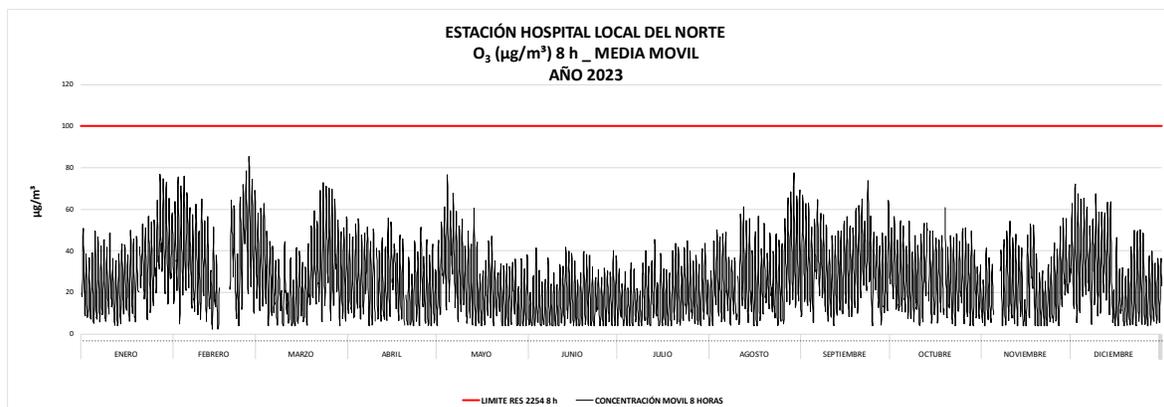
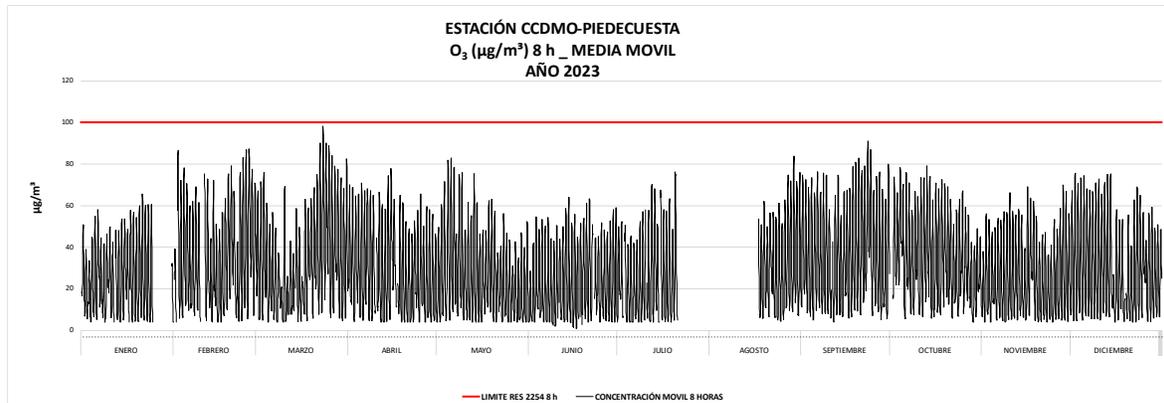
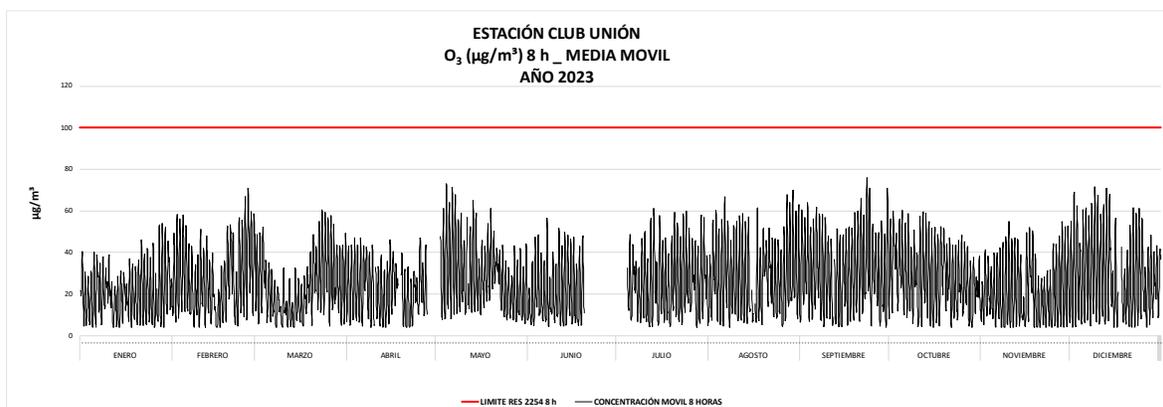
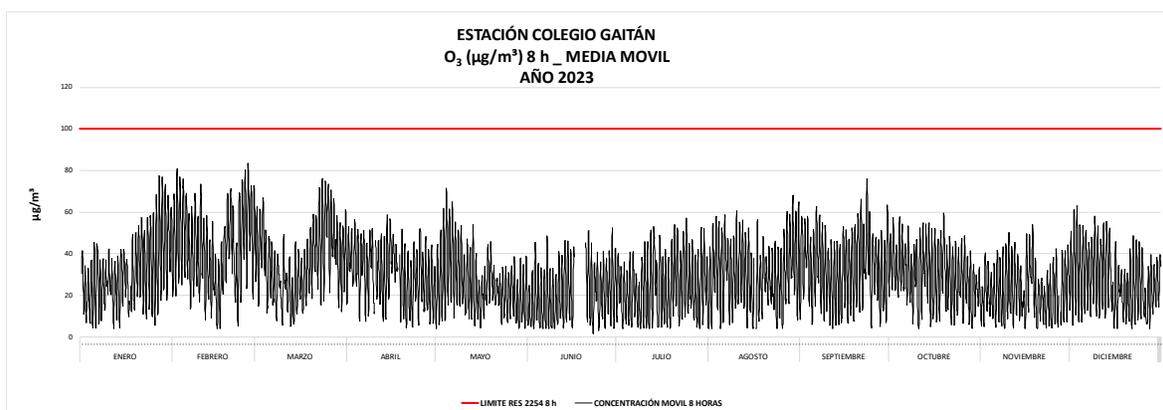
Para en análisis de la distribución temporal se observa que en las estaciones presentan diferentes meses donde se ubican las concentraciones más altas, en la **¡Error! No se encuentra el origen de la referencia.** se observa la concentración de la estación Hospital del norte y se observa que las concentraciones más altas se dan en los meses de Febrero, Agosto, Septiembre , la estación de Piedecuesta que se presenta en la **¡Error! No se encuentra el origen de la referencia.** muestra un

comportamiento homogéneo en el año con unos picos de altas concentraciones en marzo y septiembre, para la estación Club unión las concentraciones más altas se dieron en los meses de mayo, septiembre y diciembre como se observa en la **¡Error! No se encuentra el origen de la referencia.** y para la estación del Colegio Gaitán el comportamiento es homogéneo desde el presentando concentraciones más altas en febrero, marzo y septiembre.

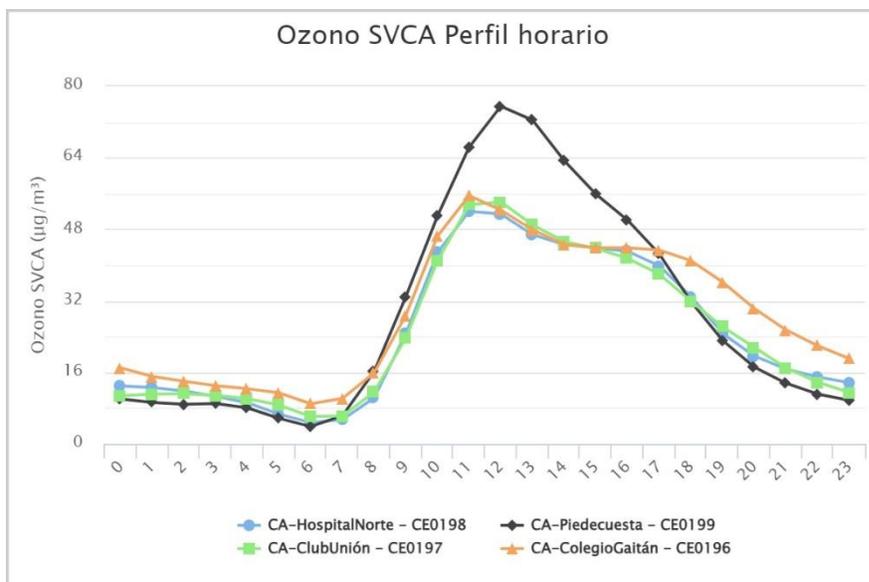
Gráfica 225. Perfil Horario estaciones SVCA O3

Este comportamiento en las concentraciones de ozono se puede explicar principalmente por el ciclo diurno de la radiación solar. Para la formación de ozono a nivel troposférico se necesitan básicamente dos condiciones: la presencia de

óxidos de nitrógeno o compuestos orgánicos volátiles dentro de la atmósfera y la presencia de luz solar.

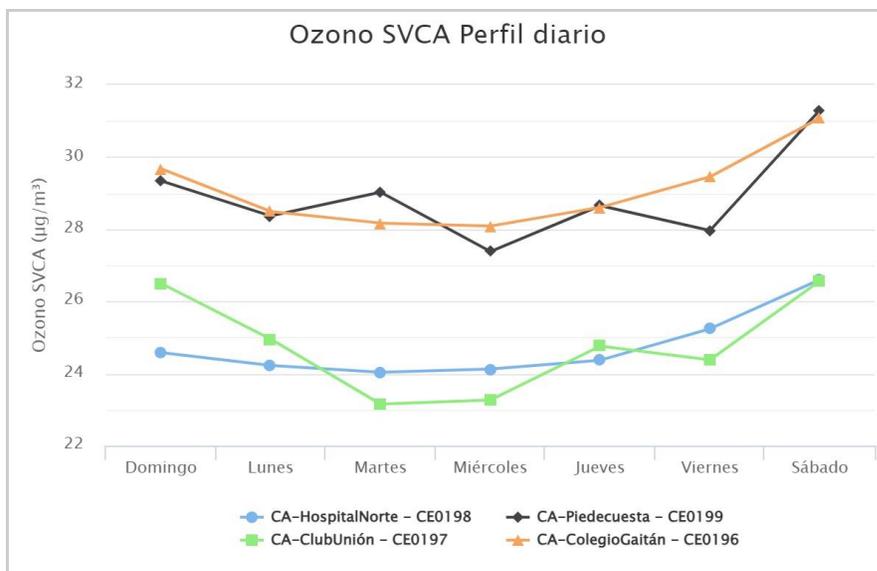
Gráfica 226. Perfil Diario estaciones SVCA O3

En general las concentraciones son estables durante la semana, pero se observaron descensos de concentración los martes y miércoles, y un leve aumento los martes y sábados respecto a los otros días de la semana, es importante destacar que en la Gráfica 226 las estaciones de Colegio Gaitán y la estación de Piedecuesta presentan las concentraciones más altas.

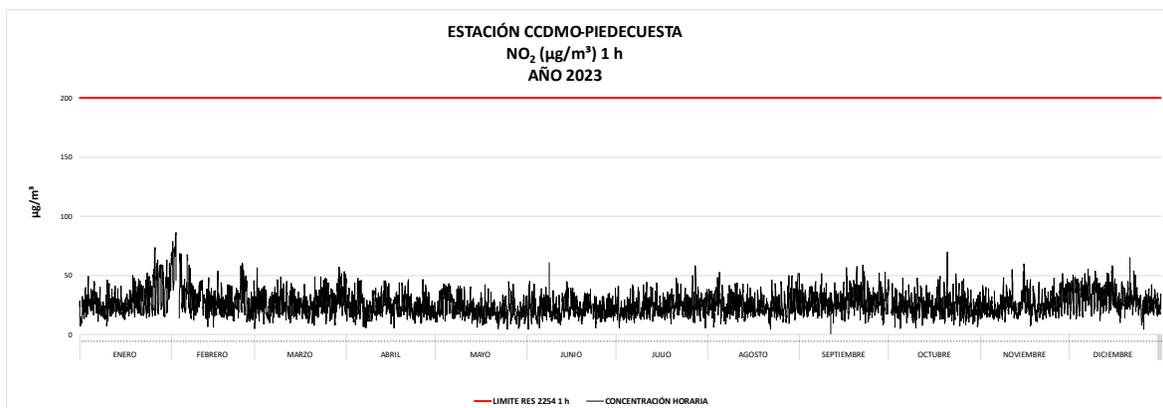
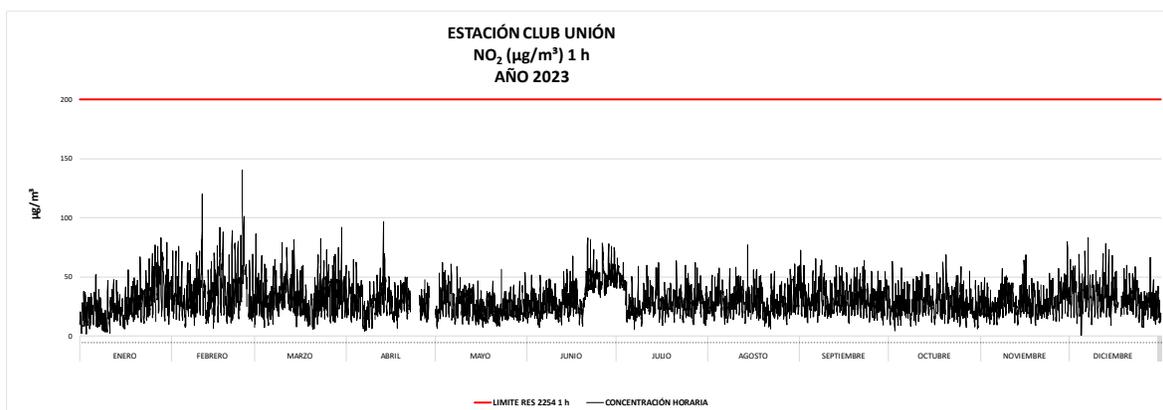
La **¡Error! No se encuentra el origen de la referencia.** y la **¡Error! No se encuentra el origen de la referencia.** presentan la distribución temporal, en la estación de Piedecuesta la concentración se mantiene sobre los 50 $\mu\text{g}/\text{m}^3$ y algunos picos cercanos a los 100 $\mu\text{g}/\text{m}^3$ y en la estación del club unión también se mantiene predominantemente por encima de los 50 $\mu\text{g}/\text{m}^3$ presentando algunos picos en el mes de febrero cercanos a los 140 $\mu\text{g}/\text{m}^3$, sin embargo para las dos estaciones los valores están lejos de los límites establecidos en la Resolución 2254 de 2017.
