Informe de Recursos Naturales 2023

RED DE CALIDAD DE AGUA

Red de Calidad de Agua 2023

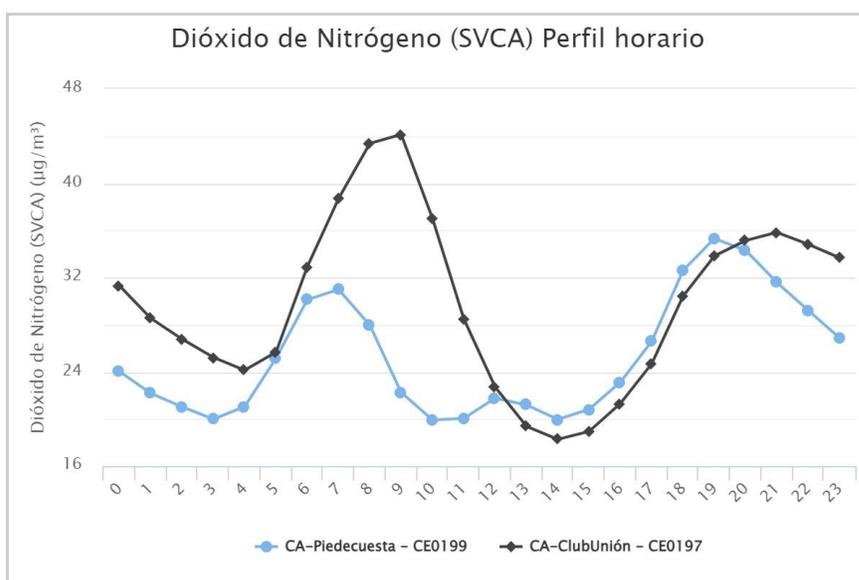
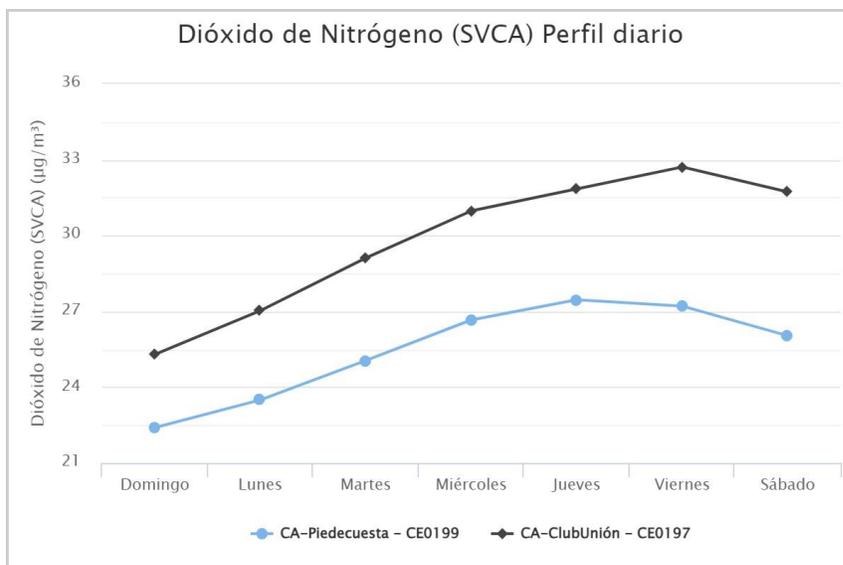
La **¡Error! No se encuentra el origen de la referencia.** muestra dos franjas de concentración elevada de NO₂ una en la mañana y otra en la tarde y una reducción al medio día, este comportamiento es bastante influenciado por las horas pico de transporte en la ciudad, en la salida hacia los lugares de trabajo y horarios escolares en la mañana y retorno a los hogares de los ciudadanos en la tarde, en cuanto al ciclo diario que se ve en la **¡Error! No se encuentra el origen de la referencia.** el incremento en las concentraciones los días jueves, viernes y sábados y una reducción el domingo cuando se presenta menos flujo vehicular.

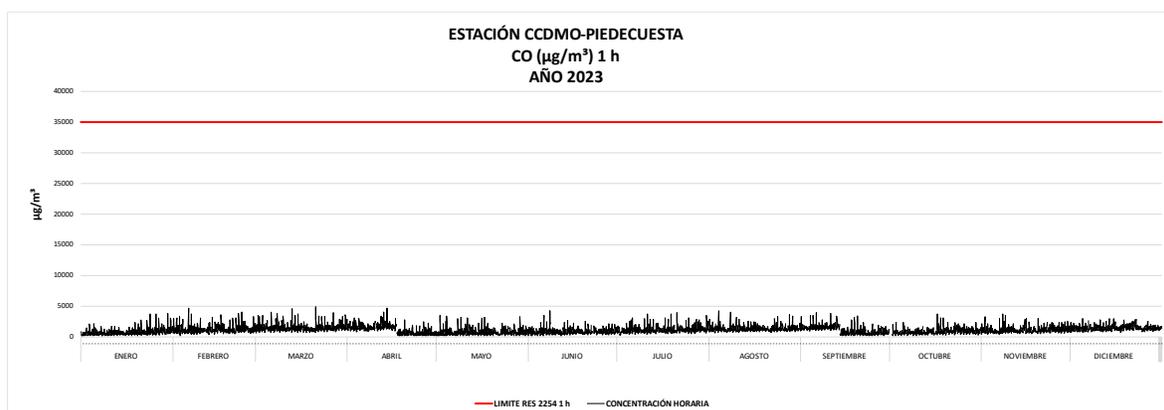
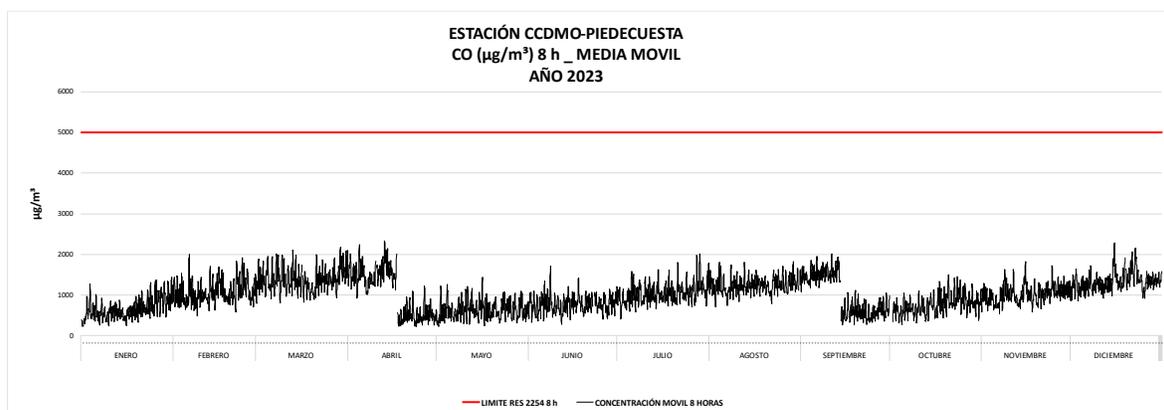
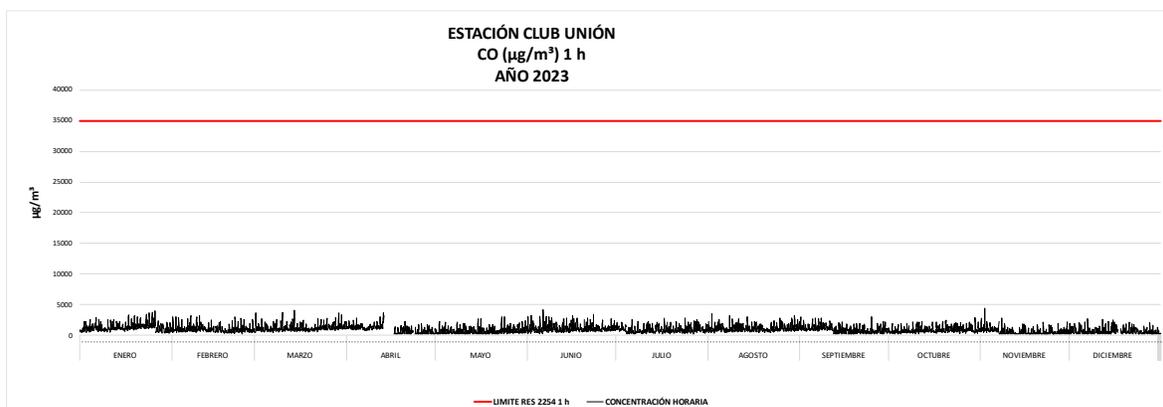
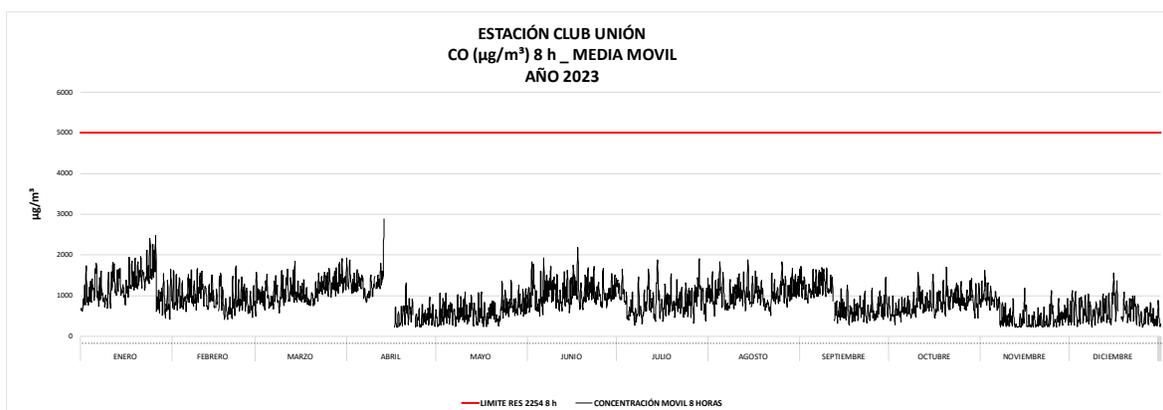
De la **¡Error! No se encuentra el origen de la referencia.** a la **¡Error! No se encuentra el origen de la referencia.** se presenta el comportamiento durante los meses que se validaron datos para monóxido de carbono en los dos niveles que indica la Resolución 2254 de 2017 uno horario y el otro de acumulado de 8 horas, para ambos en ambos niveles la concentración del contaminante estuvo por debajo de la norma y bastante alejado de los límites, para la gráfica de media móvil 8 horas en las dos estaciones se observa unas concentraciones más elevadas en los meses de agosto y octubre .

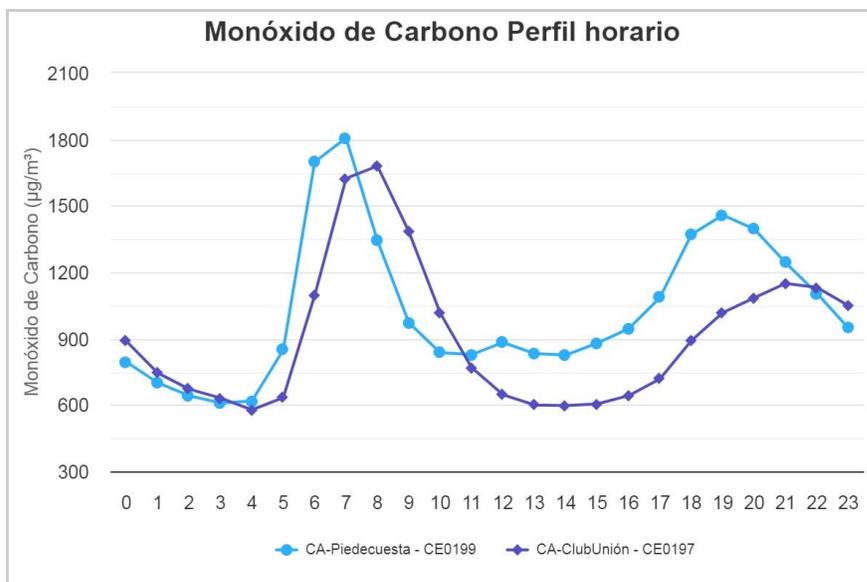
Gráfica 235. Perfil horario CO-Año 2023

En la **¡Error! No se encuentra el origen de la referencia.** puede observarse un comportamiento bimodal para ambas estaciones, teniendo la estación de Piedecuesta valores más altos en comparación con la estación del Club Unión. Las concentraciones máximas horarias ocurrieron entre las 06:00 y las 09:00 para el primer pico y para el segundo pico con menos concentración entre las 18:00 y las 21:00 en ambas estaciones. La variabilidad observada está relacionada principalmente por la actividad vehicular en el área metropolitana de Bucaramanga la cual condiciona el ciclo diurno del tráfico.

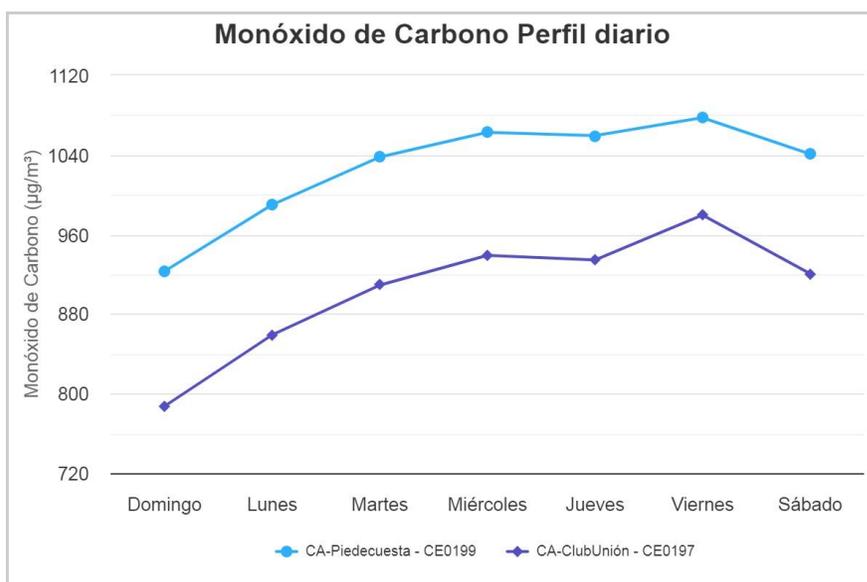
Gráfica 236. Perfil diario CO-Año 2023

El comportamiento de las estaciones muestra los niveles más altos de concentración desde el día martes hasta el viernes los días martes, miércoles y jueves la estación de Piedecuesta es más alta y el día viernes la concentración en la estación del Club Unión es más alta (Ver **¡Error! No se encuentra el origen de la referencia.**)

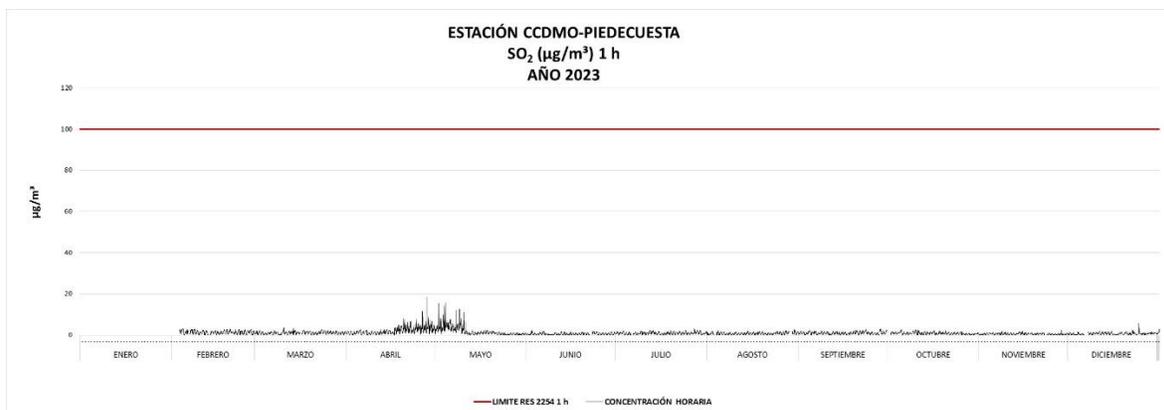
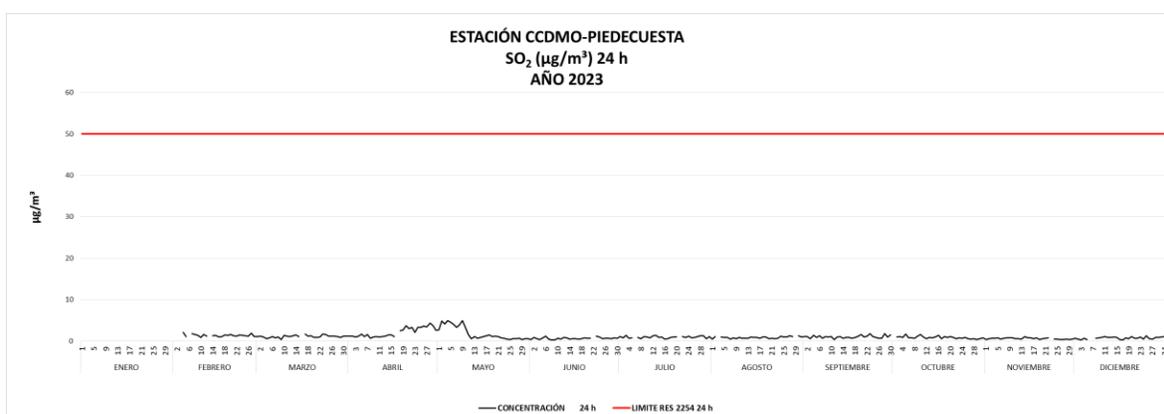
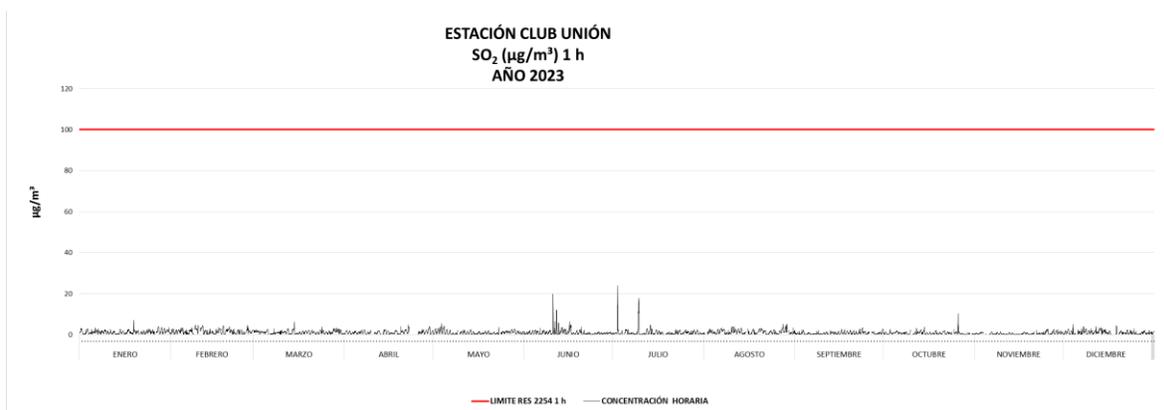
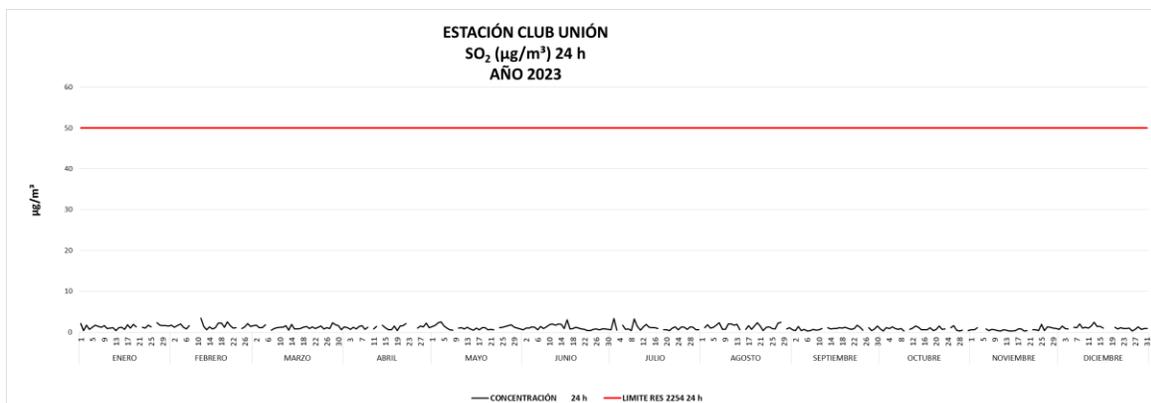
Las concentraciones de SO₂ Como se ve en las figuras que se presentan a continuación (**¡Error! No se encuentra el origen de la referencia.** a la **¡Error! No se encuentra el origen de la referencia.**) está muy por debajo de los límites que establece la Resolución 2254 de 2017, en las dos estaciones medidas (Piedecuesta y Club Unión) las concentraciones no alcanzan los 10 µg/m³ respecto de la norma 24 horas que es de 50 µg/m³, el comportamiento durante al año es homogéneo durante todo el año también para estas dos estaciones.

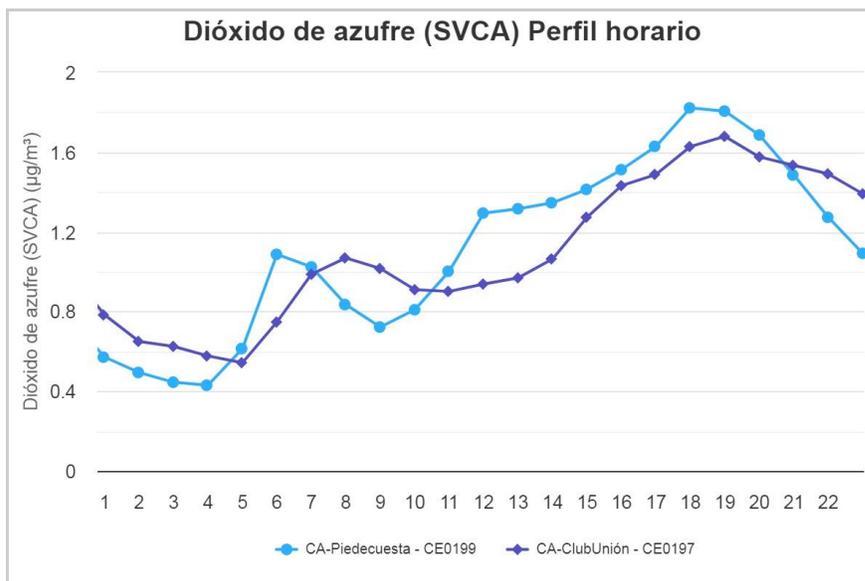
Gráfica 241. Perfil horario SO₂ -Año 2023

Las concentraciones horarias presentan diferencias en las dos estaciones que reportan este contaminante para la estación de Piedecuesta se presenta un pico en las horas de la mañana 6:00 a 7:00 horas y su pico más alto se presenta a las 18:00 hasta las 20:00 horas, mientras que la estación del Club Unión presenta un pico en la mañana de 7:00 a 8:00 horas y el pico más alto las 18:00 horas hasta las 22:00 (Ver ¡Error! No se encuentra el origen de la referencia.)

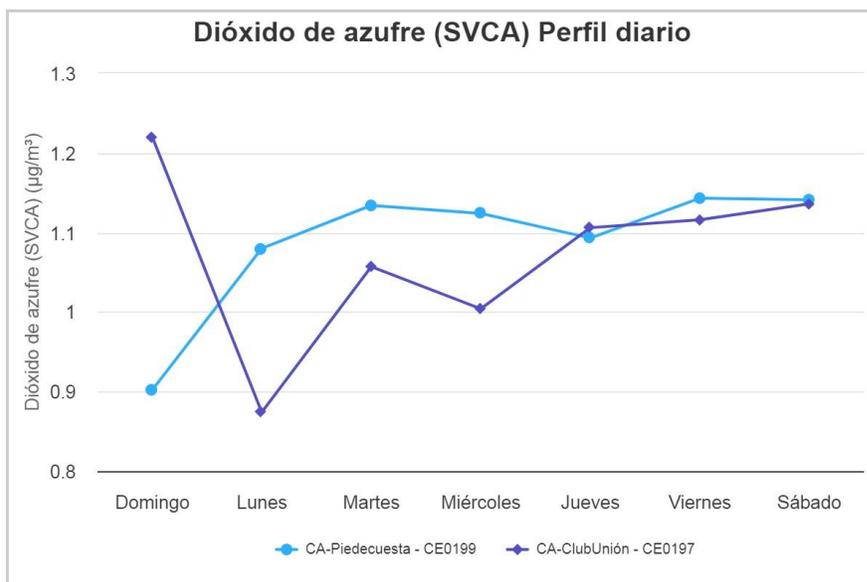
Gráfica 242. Perfil diario SO₂ -Año 2023

La ¡Error! No se encuentra el origen de la referencia. muestra comportamiento semanal de la concentración de SO₂ donde la estación de Piedecuesta incrementa

su concentración desde el día martes y su pico más alto es el día miércoles, por otra parte, la estación Club Unión incrementa desde el día miércoles encontrando el jueves su pico más alto que al igual que la estación Piedecuesta es cercano a $1 \mu\text{g}/\text{m}^3$.

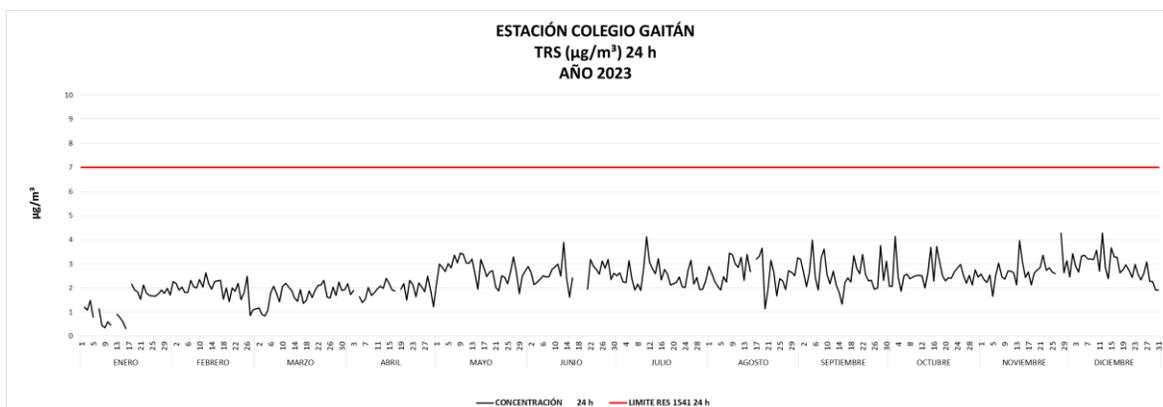
Gráfica 243. Comportamiento anual de concentración TRS 24 Horas estación Colegio Gaitán- año 2023

De la **¡Error! No se encuentra el origen de la referencia.** a la **¡Error! No se encuentra el origen de la referencia.** se presenta el comportamiento anual de la concentración según los dos límites que indica la Resolución 1541 de 2013 uno horario y el otro 24 horas, destacando que se da cumplimiento a la normativa en estos dos límites y en las dos estaciones que monitorean este parámetro, en la estación Gaitán 24 horas se presentan los valores más altos en los meses de julio

y noviembre y la estación Hospital Local del norte en el mes de octubre y diciembre superando la norma en la concentración 24 horas los días 19 de octubre y 14 de diciembre. (Ver ¡Error! No se encuentra el origen de la referencia.)

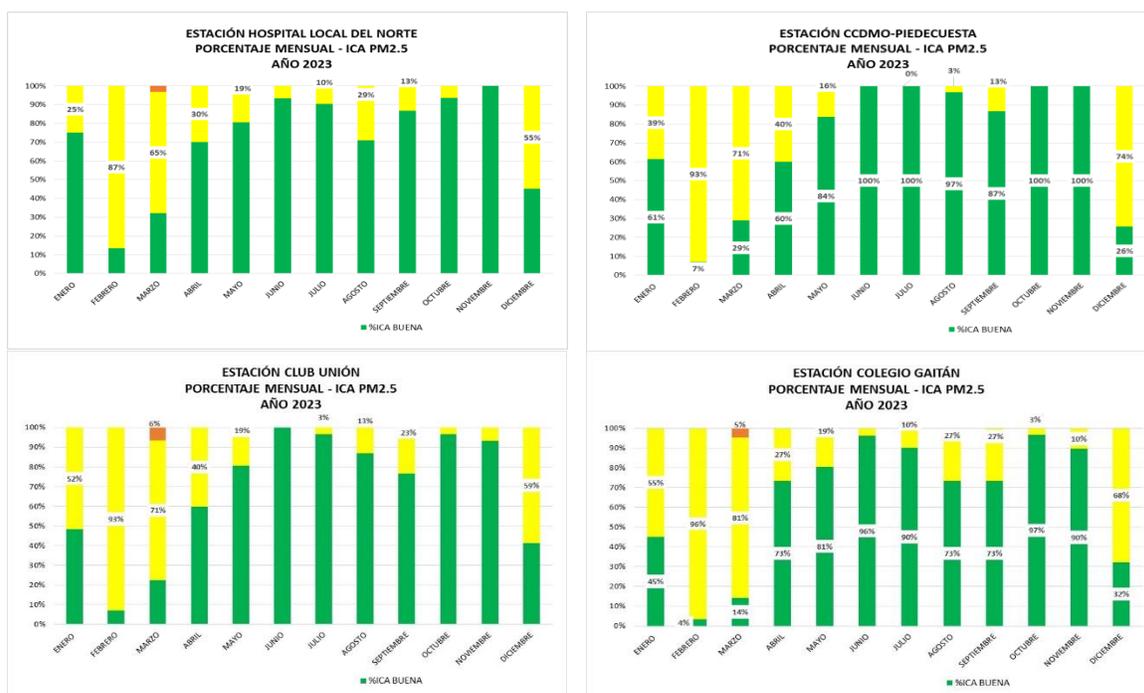
Gráfica 251. Porcentajes mensual del Índice de calidad de Aire (ICA)

Los meses de enero y febrero en el año 2023 fue donde se presentó un mayor porcentaje de ICA en categoría aceptable, como puede observarse en la **¡Error! No se encuentra el origen de la referencia.**, meses donde ocurren gran cantidad de incendios a nivel regional y nacional que afectan directamente la calidad del aire, así como factores meteorológicos propios de este periodo, como disminución en lluvias, aumentos de temperatura y la **estabilidad atmosférica (especificidad de estabilidad atmosférica especificidad de la relación que tiene con la inversión técnica)** que desfavorece la dispersión de contaminantes como el PM 2.5.

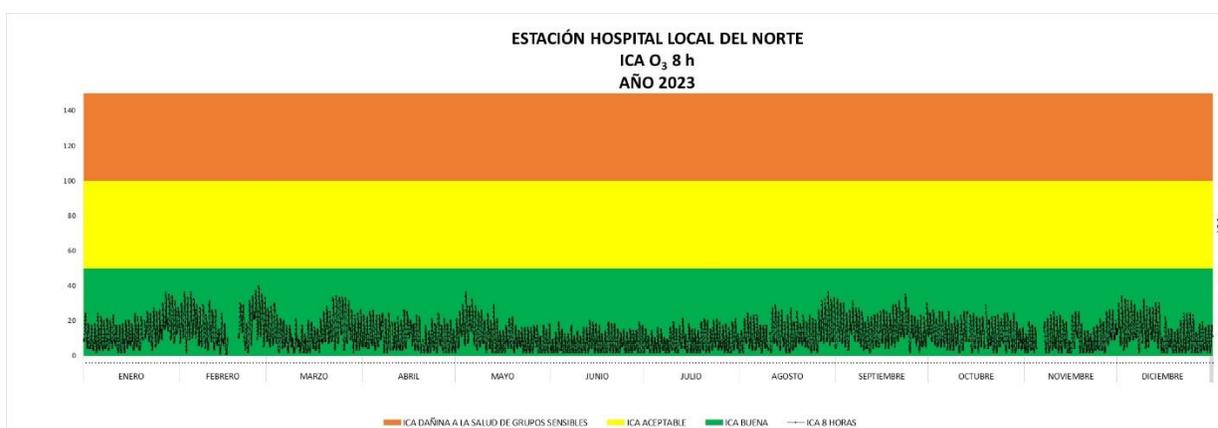
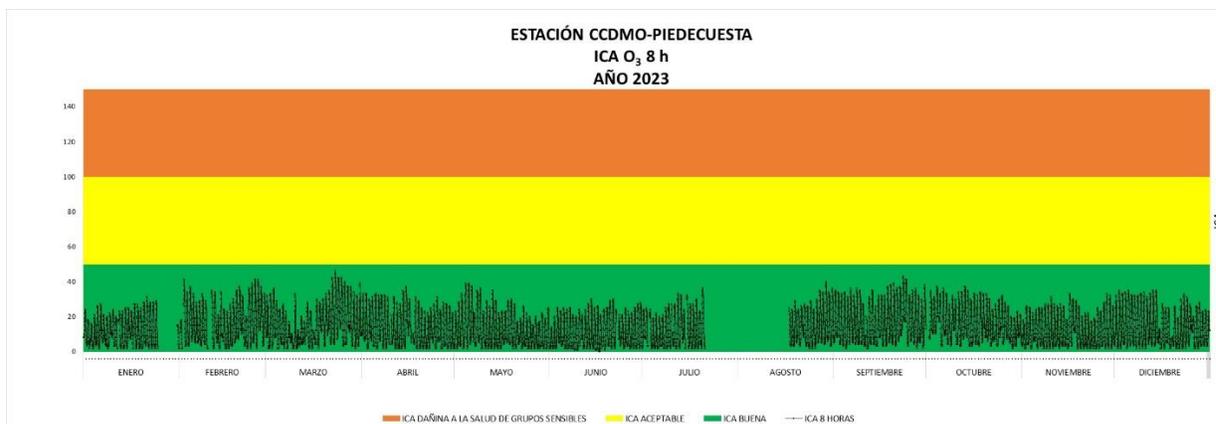
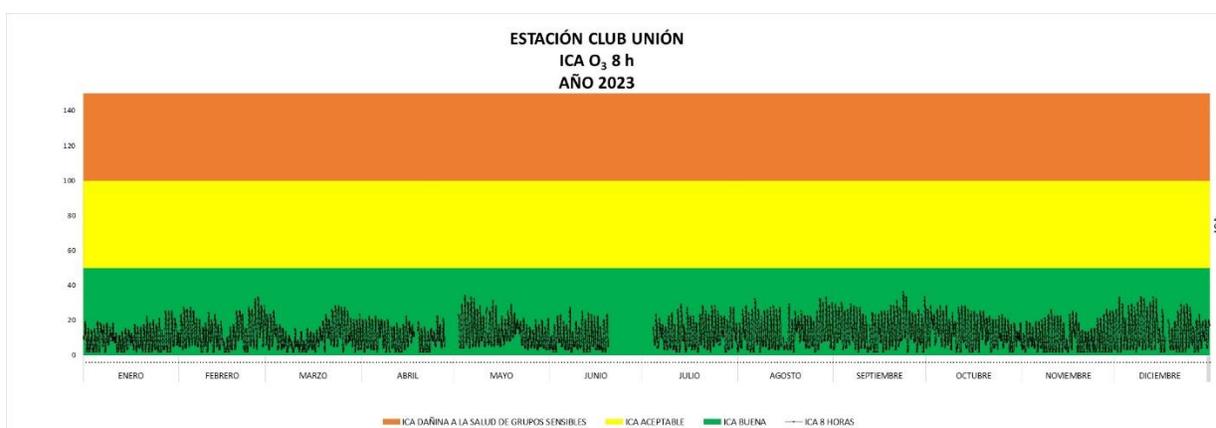
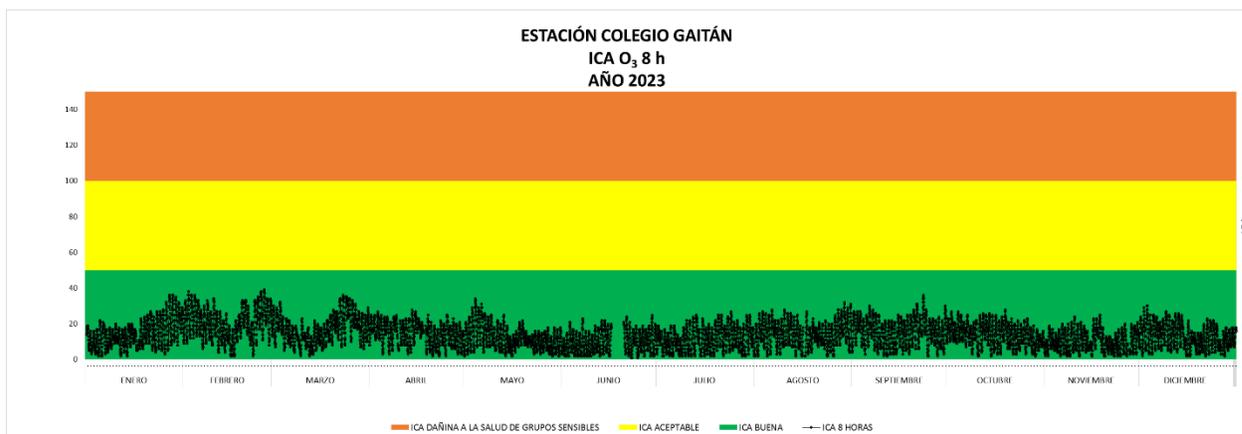
La Resolución 2254 de 2017 establece los puntos de corte para el cálculo del índice de Calidad de Aire asociado a cada contaminante criterio. En el caso del ozono horario, el ICA está definido para que las concentraciones superiores a $245 \mu\text{g}/\text{m}^3$ la calidad de aire cambie a dañina para la salud de grupos sensibles. Durante el año 2023 los niveles horarios de ozono registrados por las estaciones del Sistema de Vigilancia de la Calidad de Aire fueron inferiores a este valor, por lo tanto, no es posible calcular ICA asociado a las concentraciones de horarias de este contaminante, para el cálculo del ozono de ocho (8) horas como se observa en la **¡Error! No se encuentra el origen de la referencia.** durante el año 2023 en todas las estaciones de monitoreo del SVCA se mantuvo en categoría Buena.

Gráfica 256. Índice de Calidad de Aire estación Hospital Local del Norte del SVCA O3

Gráfica 257. Índice de Calidad de Aire estación Piedecuesta del SVCA O3

Gráfica 258. Índice de Calidad de Aire estación Club Unión del SVCA O3

Gráfica 259. Índice de Calidad de Aire estación Colegio Gaitán del SVCA O3

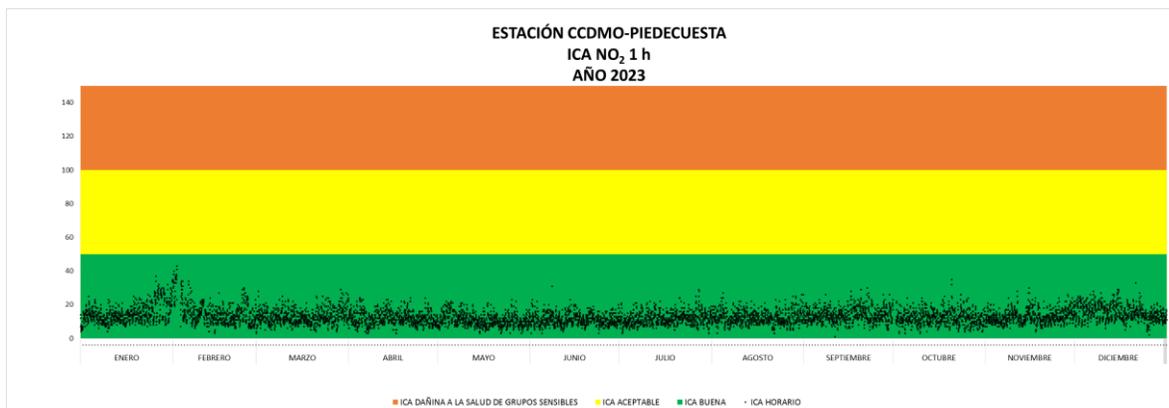
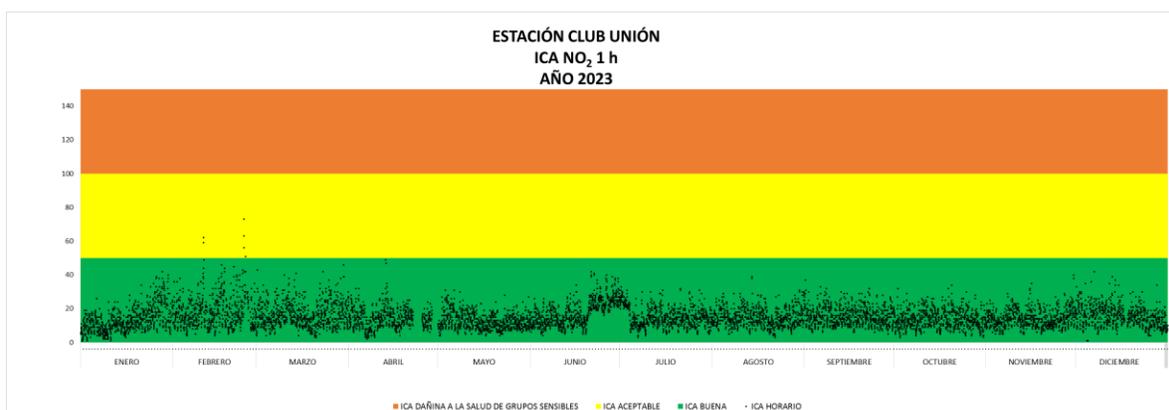
El índice de Calidad de Aire (ICA) de las estaciones que monitorean NO₂ se representa de forma horaria y se ubicó en categoría buena para todo el tiempo del

año 2023 (ver **¡Error! No se encuentra el origen de la referencia.**) los valores más altos se ubican entre el mes de enero y febrero de 2023.

Gráfica 260. Índice de Calidad de Aire estación Piedecuesta del SVCA NO2 Año 2023.

Gráfica 261. Índice de Calidad de Aire estación Club Unión del SVCA NO2 Año 2023.

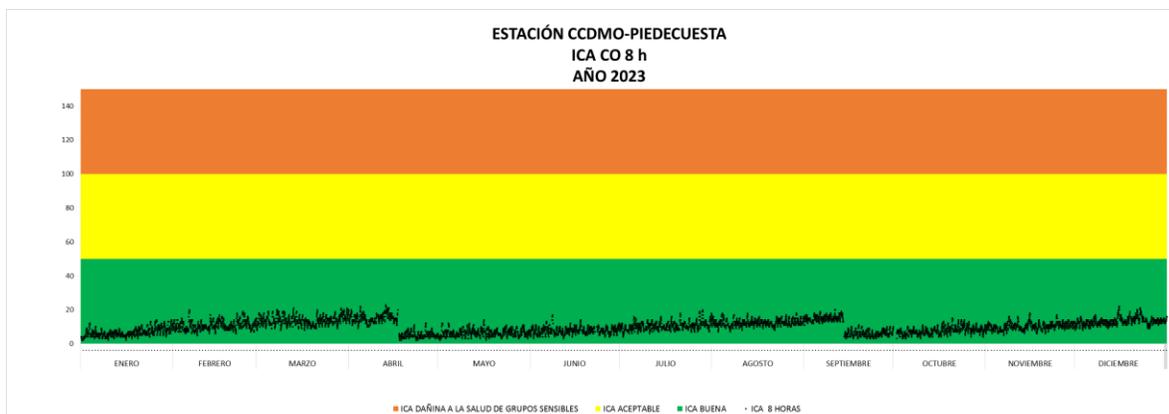
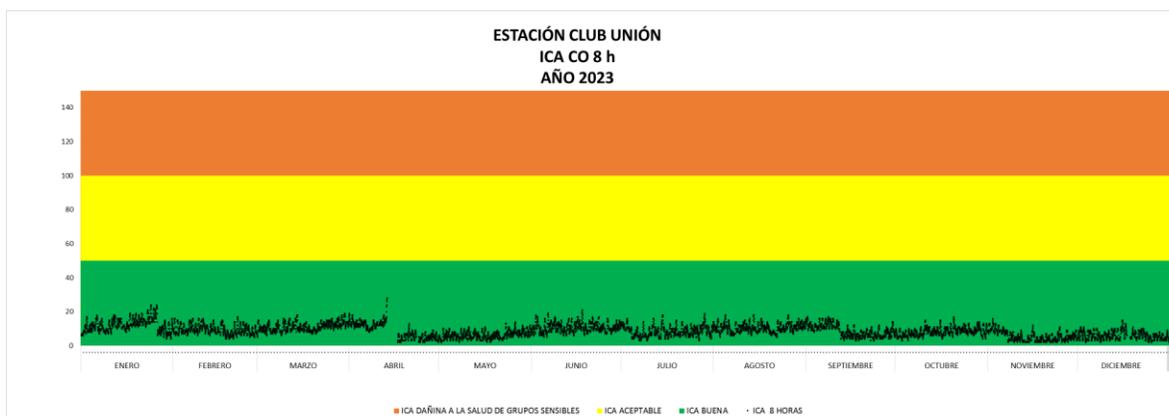
La **¡Error! No se encuentra el origen de la referencia.** evidencia como fue el comportamiento durante el año 2023 del Monóxido de Carbono (CO) el índice de calidad de aire para todo el periodo del cual se tienen datos se ubicó en la categoría de buena.

Gráfica 262. Índice de Calidad de Aire estación de Piedecuesta del SVCA CO- Año 2023

Gráfica 263. Índice de Calidad de Aire estación Club Unión del SVCA CO- Año 2023

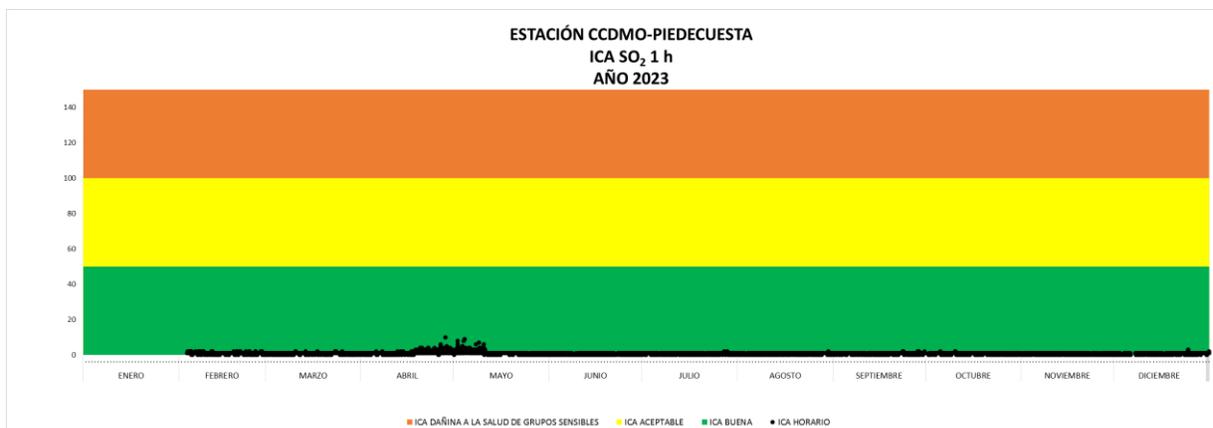
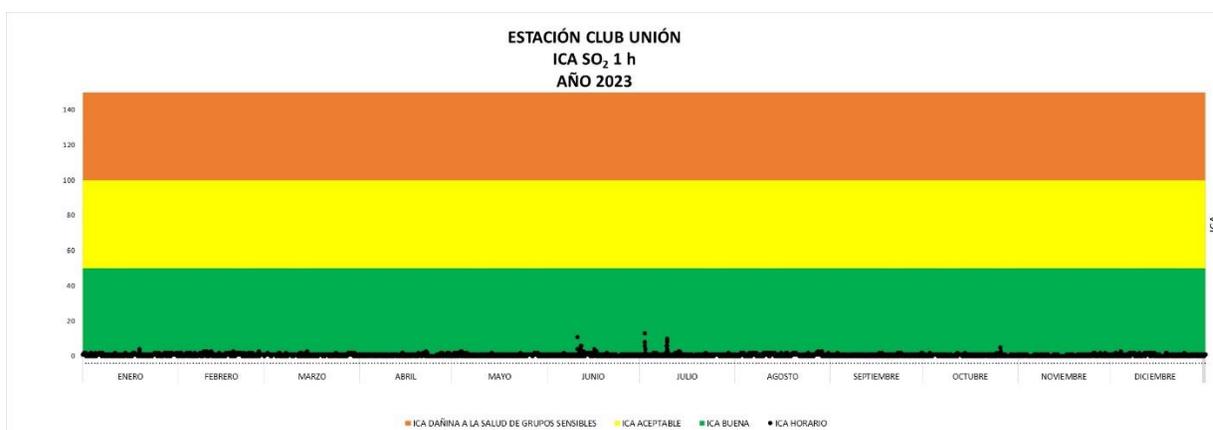
El índice de calidad de aire que se observa en la **¡Error! No se encuentra el origen de la referencia.** como ya ha sido expuesto anteriormente es los bajos niveles de concentración del contaminante dióxido de azufre y para todo el periodo el ICA estuvo en categoría buena.

Gráfica 264. Índice de Calidad de Aire estación Piedecuesta del SVCA SO₂- Año 2023

Gráfica 265. Índice de Calidad de Aire estación Piedecuesta del SVCA SO₂- Año 2023

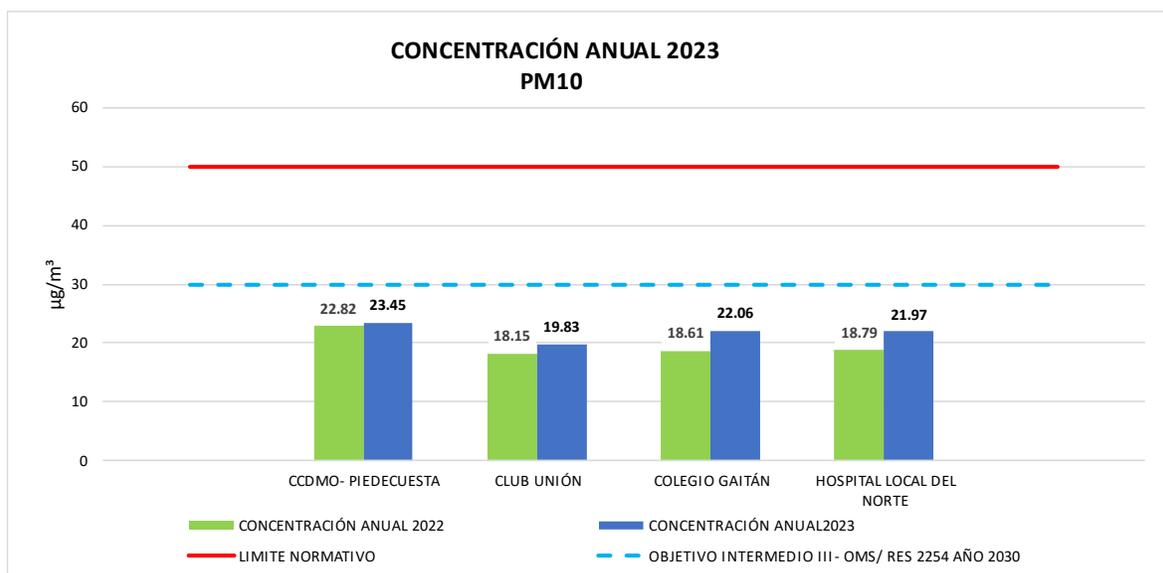
Gráfica 266. Comparación multianual PM 10

Las concentraciones de PM 10 han incrementado entre 1 y 3 $\mu\text{g}/\text{m}^3$ en las 4 estaciones del SVCA (Como Se observa en la **¡Error! No se encuentra el origen de la referencia.**) el mayor incremento se presenta en la estación Colegio Gaitán, la concentración establecida por la Resolución 2254 de 2017 del MADS es de 50 $\mu\text{g}/\text{m}^3$ la cual se esa cumpliendo , sin embargo el objetivo intermedio número 3 de la organización Mundial de la Salud establece una concentración anual máxima de 30 $\mu\text{g}/\text{m}^3$ este nivel también se encuentra establecido en la Resolución 2254 como el nivel máximo al año 2030 y aunque actualmente se cumple las concentraciones de las estaciones de SVCA están más cerca de este límite, razón por la cual la CDMB se encuentra actualmente en la fase de implementación del Plan de Gestión

de la Calidad de Aire (PGCA).

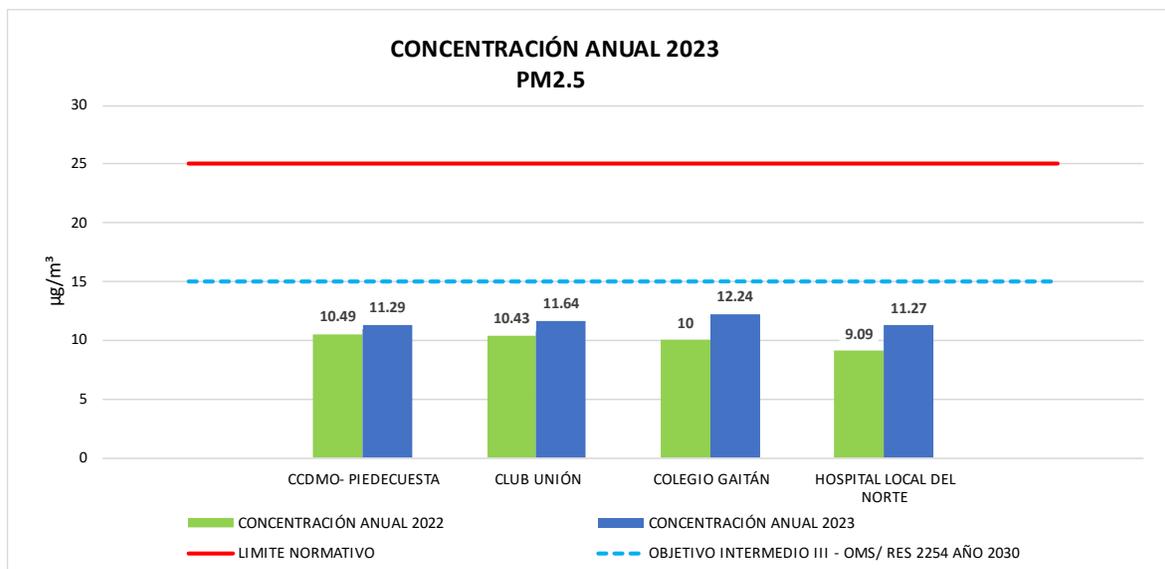
Gráfica 267. Comparación multianual PM 2.5

Las concentraciones de PM 2.5 han incrementado entre 1 y 2 $\mu\text{g}/\text{m}^3$ en las 4 estaciones del SVCA, concordante con el aumento del Índice de Calidad de Aire en categoría Aceptable en el año 2023 (Como Se observa en la **¡Error! No se encuentra el origen de la referencia.** y en la **¡Error! No se encuentra el origen de la referencia.**) el mayor incremento se presenta en la estación Colegio Gaitán, la concentración establecida por la Resolución 2254 de 2017 del MADS es de 25 $\mu\text{g}/\text{m}^3$ la cual se esa cumpliendo muy muy por debajo del límite, sin embargo el objetivo intermedio número 3 de la organización Mundial de la Salud establece una concentración anual máxima de 15 $\mu\text{g}/\text{m}^3$ este nivel también se encuentra establecido en la Resolución 2254 como el nivel máximo al año 2030 las concentraciones que actualmente se registran en las estaciones se encuentran más cerca de este limite a 2030.

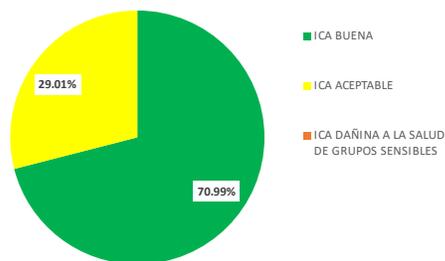
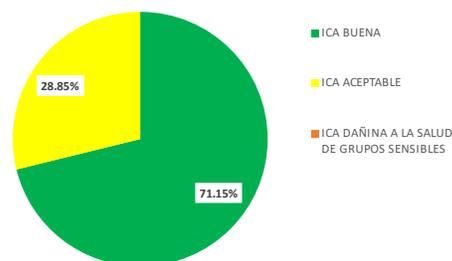
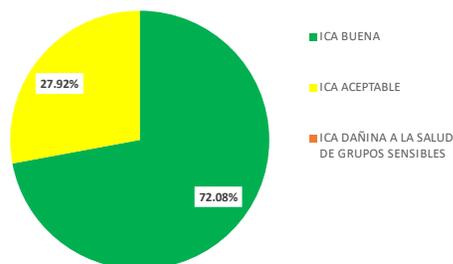
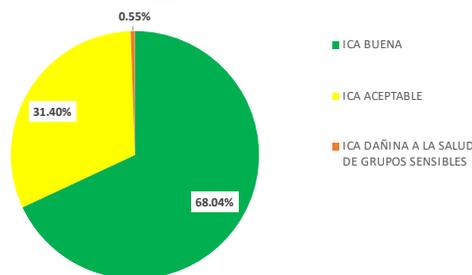
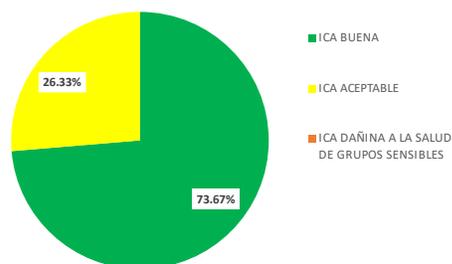
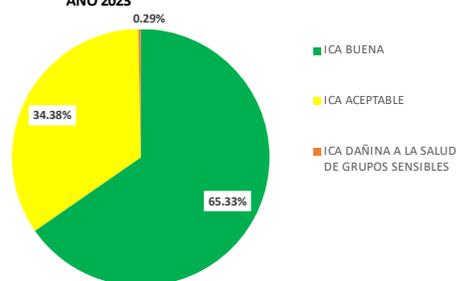
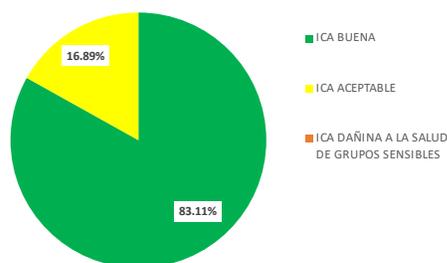
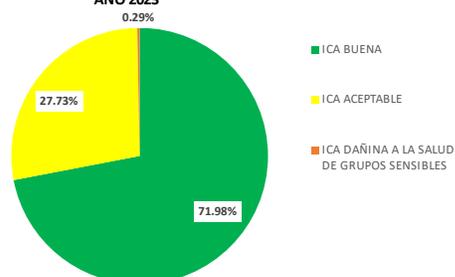
Gráfica 268. Porcentaje de Índice de Calidad de Aire 2022 vs 2023

Porcentaje de Índices de Calidad - Estación CCDMP Piedecuesta PM2.5 - 2022 vs 2023

Porcentaje de Índices de Calidad - Estación Club Unión PM2.5 - 2022 vs 2023

Porcentaje de Índices de Calidad - Estación Colegio Gaitán PM2.5 - 2022 vs 2023

Porcentaje de Índices de Calidad - Estación Hospital Local del Norte PM2.5 - 2022 vs 2023
