Informe de Recursos Naturales 2023

RED DE CALIDAD DE AGUA

Red de Calidad de Agua 2023

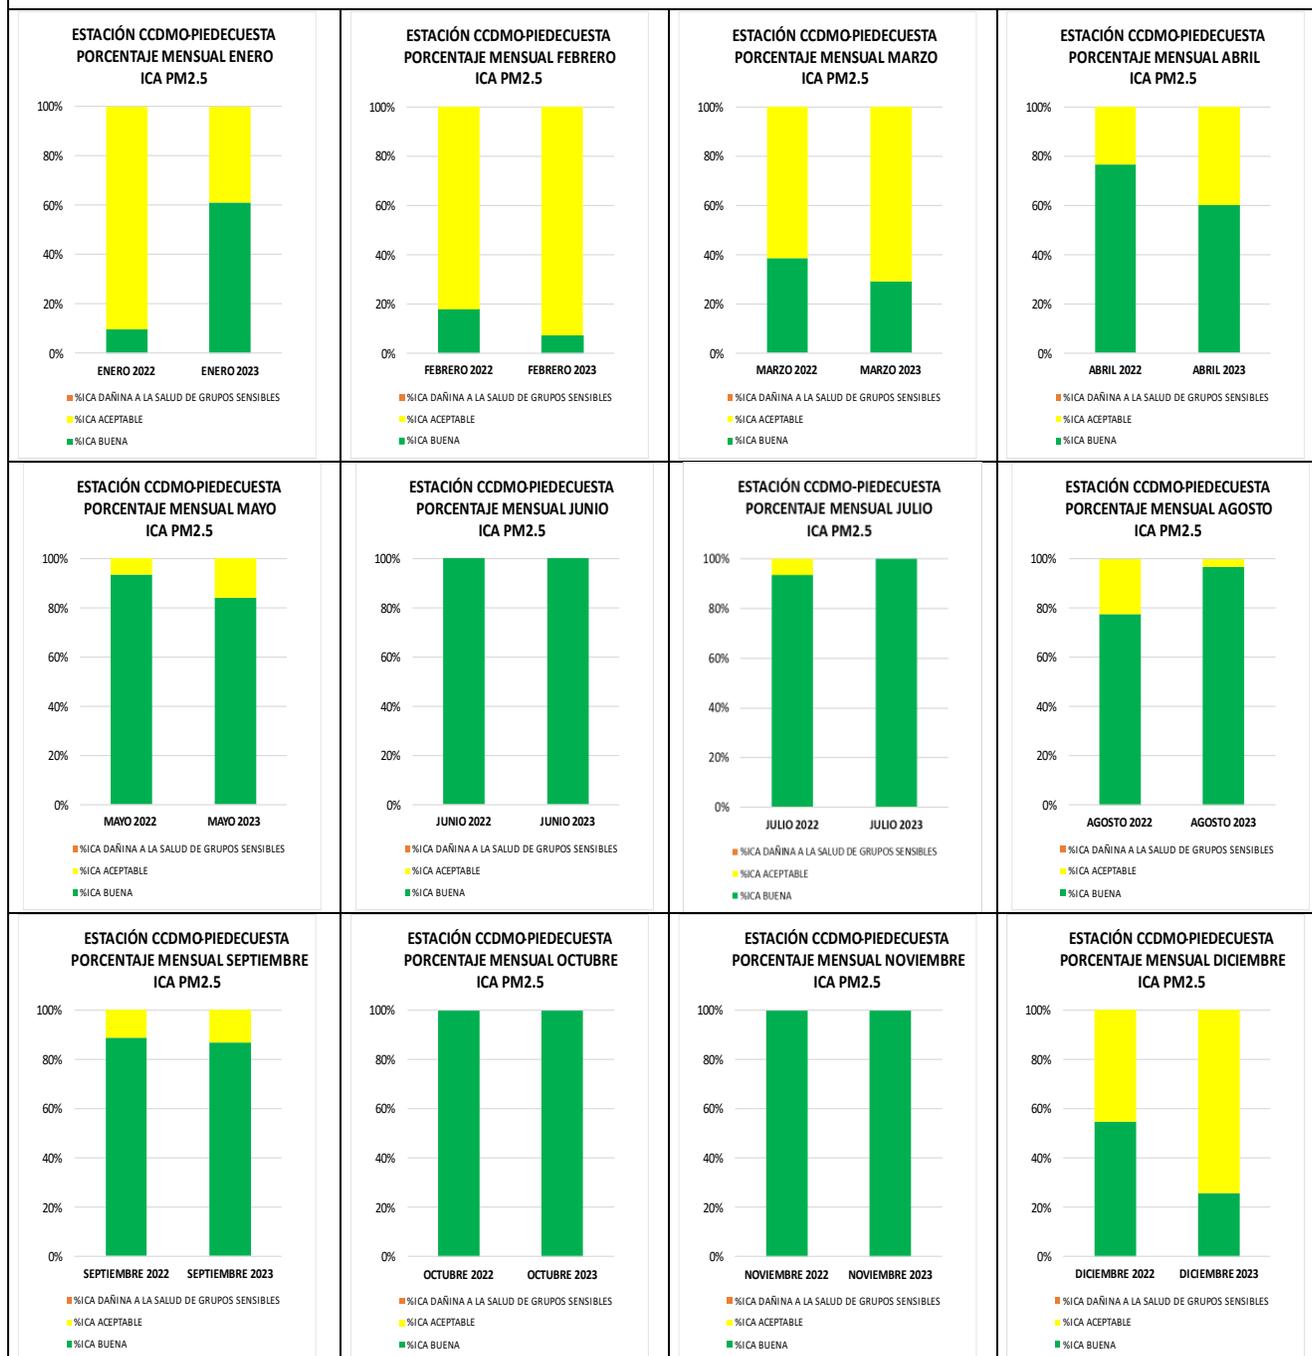
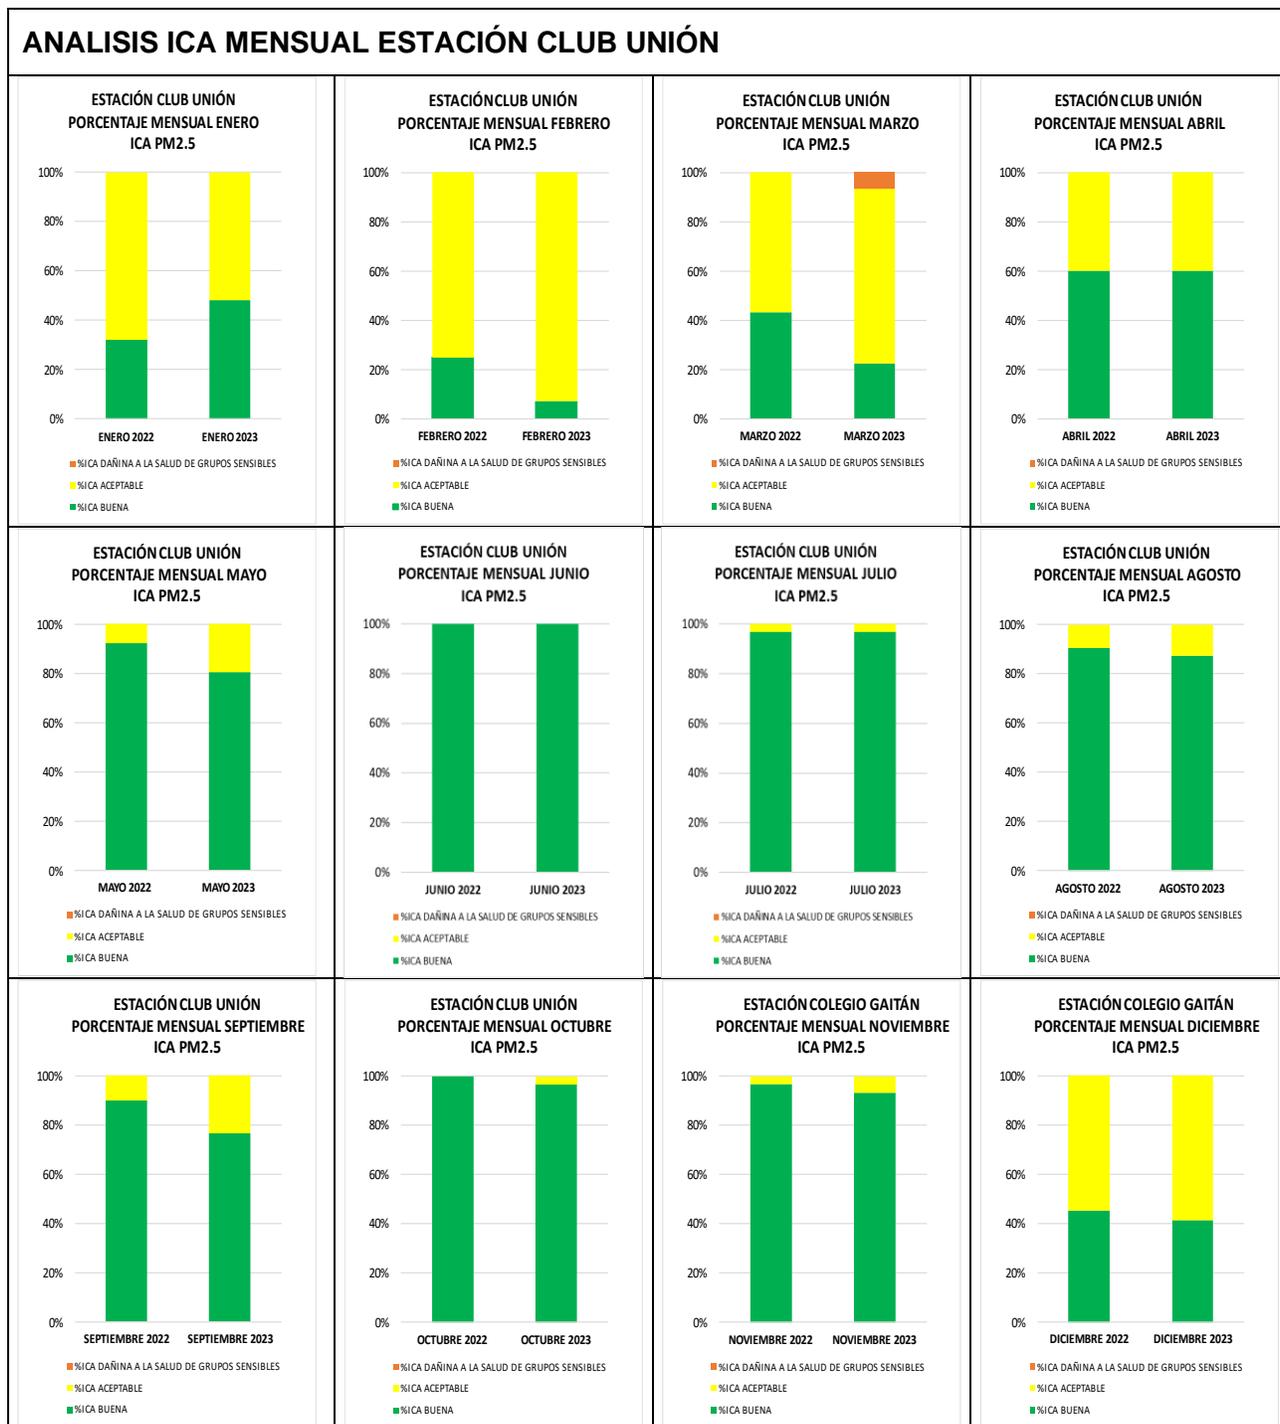
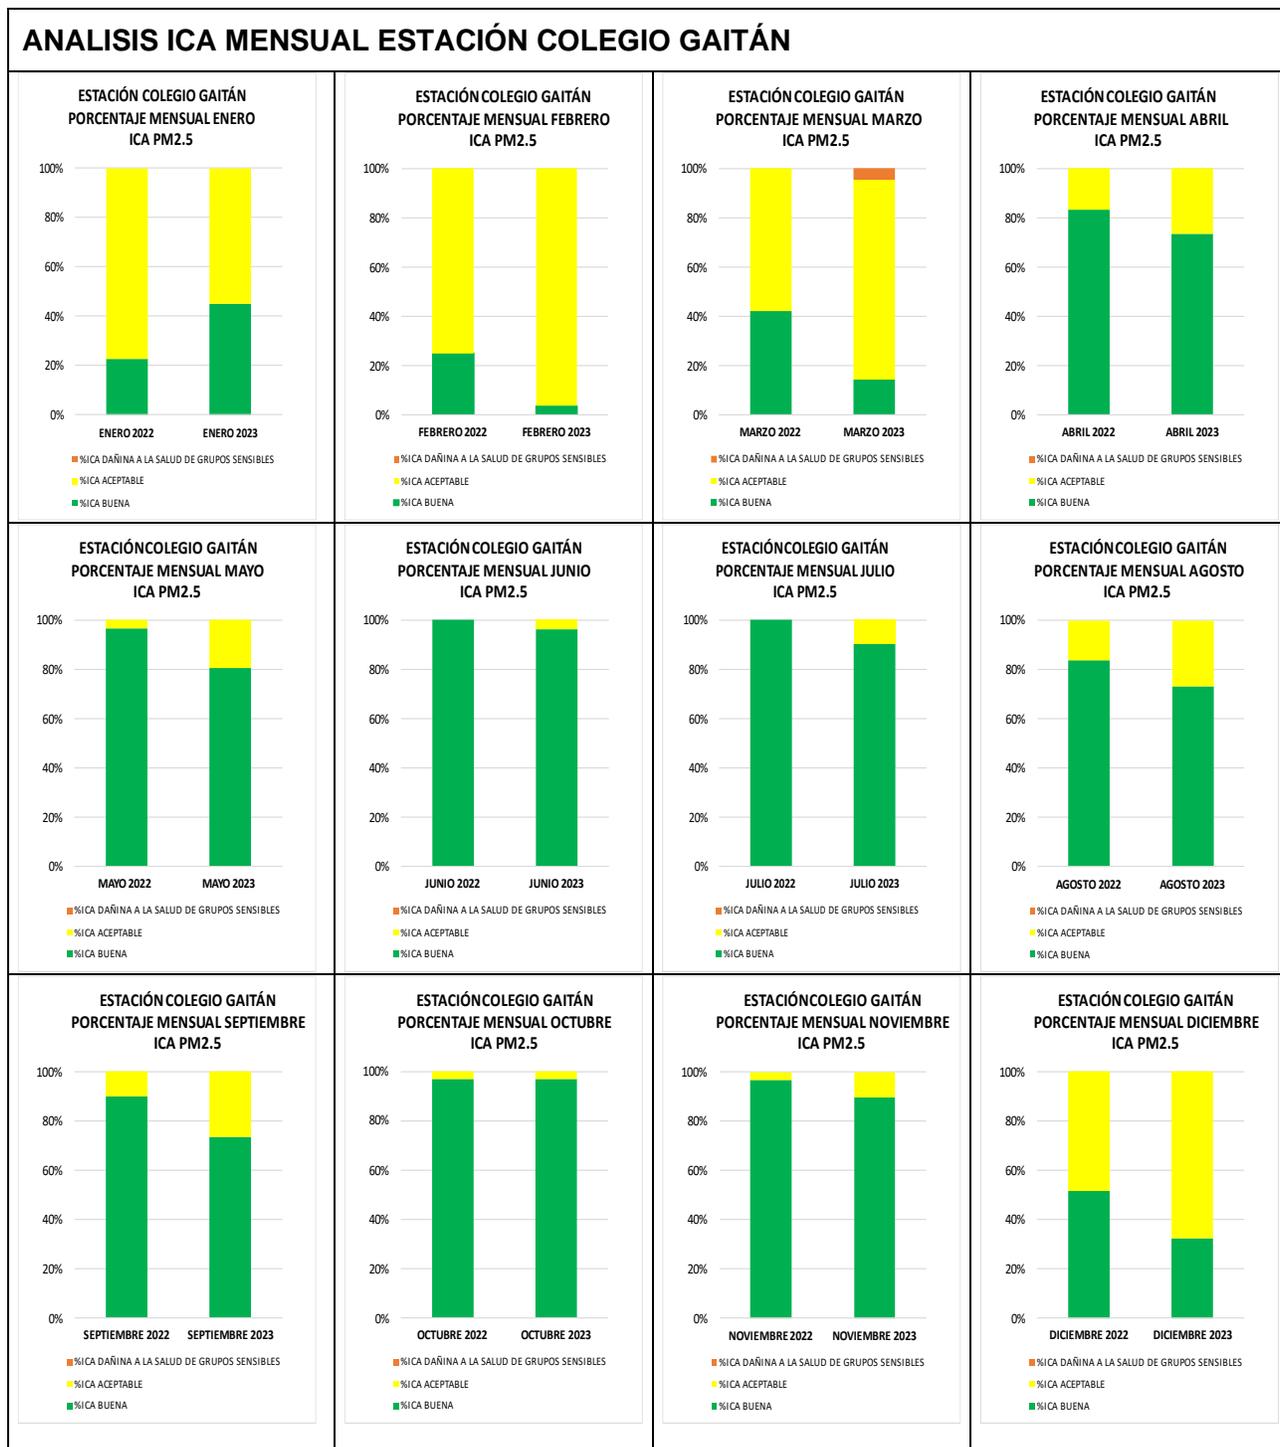
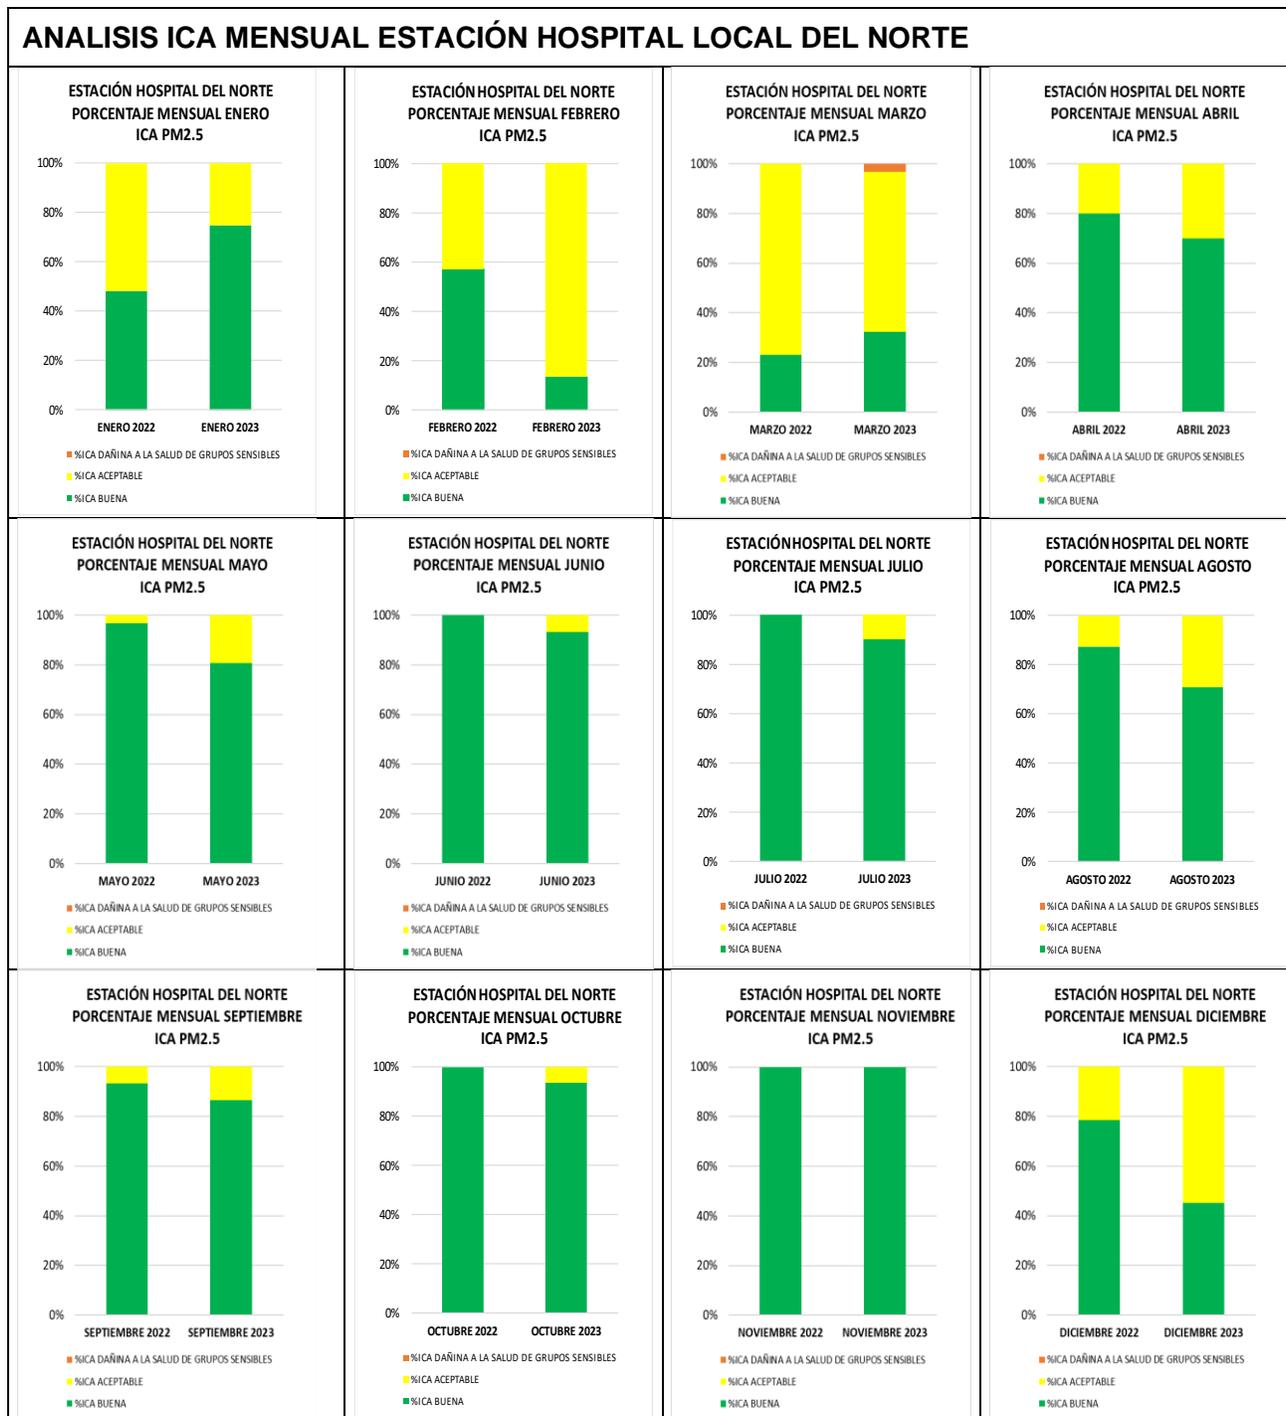
Las cuatro estaciones que miden PM 2.5 dentro del SVCA presentaron un incremento del Índice de Calidad de Aire en categoría Aceptable en los meses de febrero, marzo, abril y diciembre en el año 2023 respecto al año 2022 (ver **¡Error! No se encuentra el origen de la referencia.**) periodo en el que las condiciones meteorológicas desfavorecen la dispersión de contaminantes aunado a los incendios que se presentan tanto en zonas aledañas a los municipios del área metropolitana de Bucaramanga como en todo el territorio nacional afectando la calidad del aire en particular el PM 2.5 .

Gráfica 269. Índice de Calidad de Aire por mes estación Piedecuesta año 2022 vs 2023

Gráfica 270. Índice de Calidad de Aire por mes estación Club Unión año 2022 vs 2023

Gráfica 271. Índice de Calidad de Aire por mes estación Colegio Gaitán año 2022 vs 2023

Gráfica 272. Índice de Calidad de Aire por mes estación Hospital Local del Norte año 2022 vs 2023

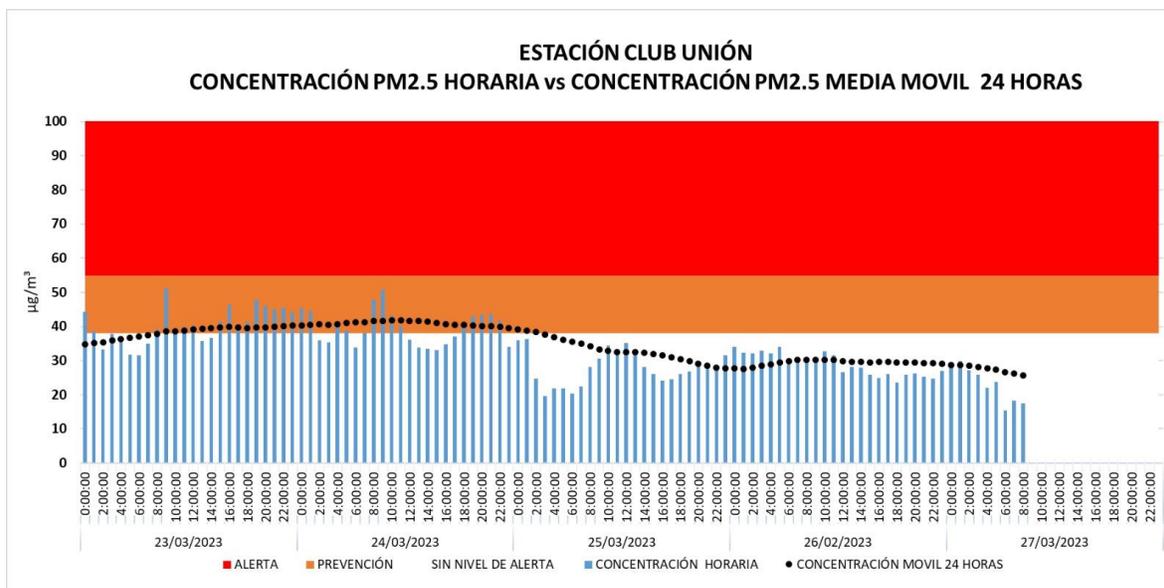
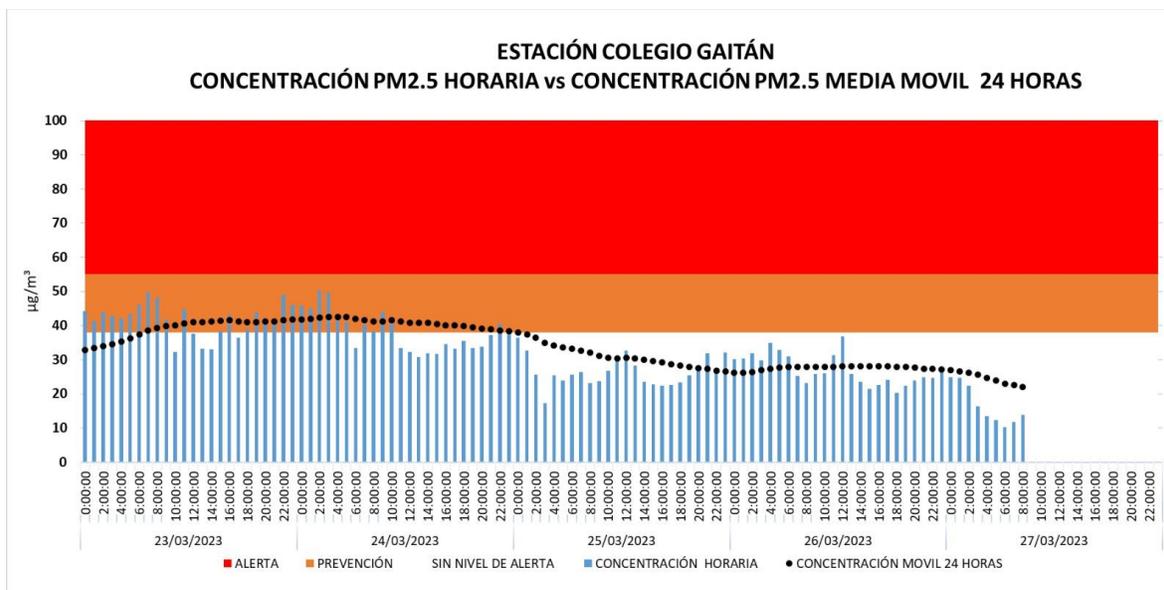
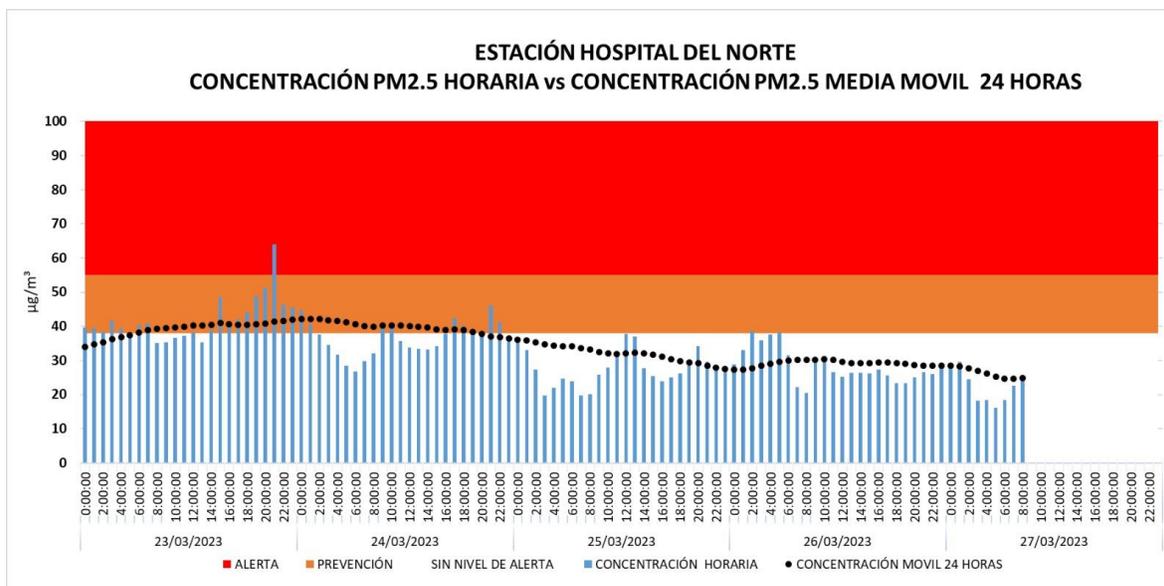
Las concentraciones de los parámetros analizados en este periodo presentaron excedencias en el contaminante PM 2.5 el cual los días 23 y 24 de marzo supero los límites de la Resolución 2254 de 2017 (ver **¡Error! No se encuentra el origen de la referencia.** a **¡Error! No se encuentra el origen de la referencia.**), por medio de análisis de medias móviles 24 horas se identificaron concentraciones de material particulado PM 2.5 en el Nivel de Prevención según la Resolución del MADS 2254 de 2017, por lo que se realizó seguimiento horario a las mismas, en consecuencia al incremento de concentraciones en las estaciones del SVCA y en cumplimiento al cálculo del nivel de prevención por constatación, se realizó declaratoria de emergencia a través de la Resolución CDMB 270 del 24 de marzo de 2023, la cual fue terminada mediante la Resolución 272 del 26 de marzo de 2023, este episodio de contaminación de aire se produce debido a que en este periodo históricamente se presentan menos lluvias a nivel local y nacional. Para los meses enero a marzo de 2023 se produjeron incendios en la mayoría del territorio nacional lo cual afecta la calidad de aire y aumenta las concentraciones de PM 2.5 en varias ciudades del país como se pudo evidenciar en las estaciones del SVCA.

A continuación, se presentan las gráficas que muestran el comportamiento de este contaminante durante el periodo del episodio de calidad de aire:

Gráfica 273. Concentración horaria PM 2.5 Estación Club Unión declaratoria de emergencia.

Gráfica 274. Concentración horaria PM 2.5 Estación Colegio Gaitán declaratoria de emergencia.

Gráfica 275. Concentración horaria PM 2.5 Estación Hospital Local del Norte declaratoria de emergencia.

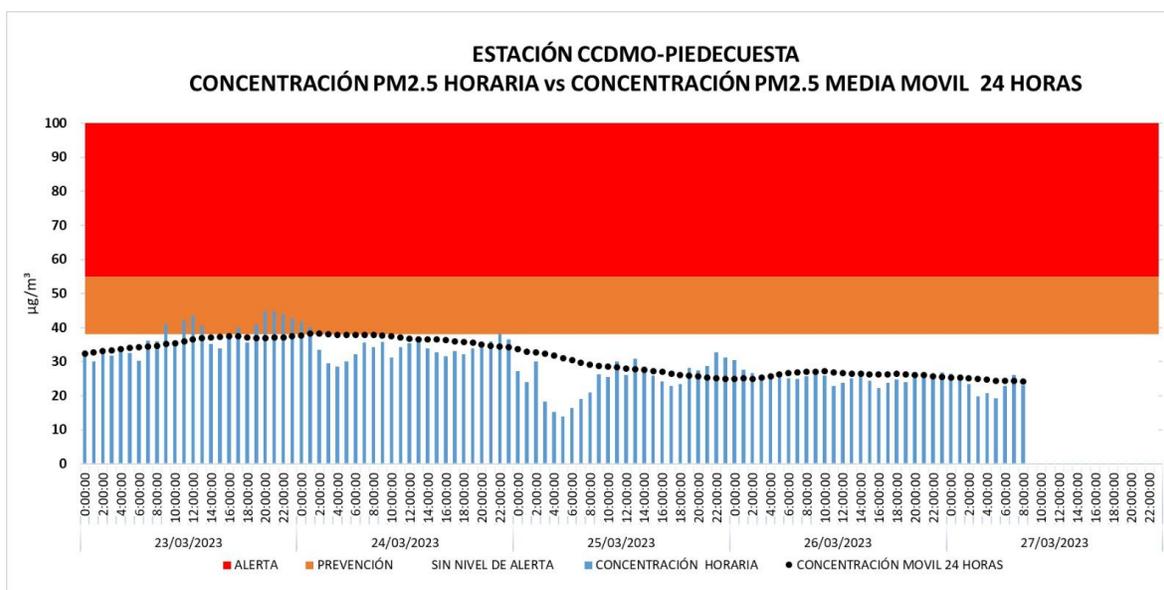
Gráfica 276. Concentración horaria PM 2.5 Estación CCDMO-Piedrecuesta declaratoria de emergencia.

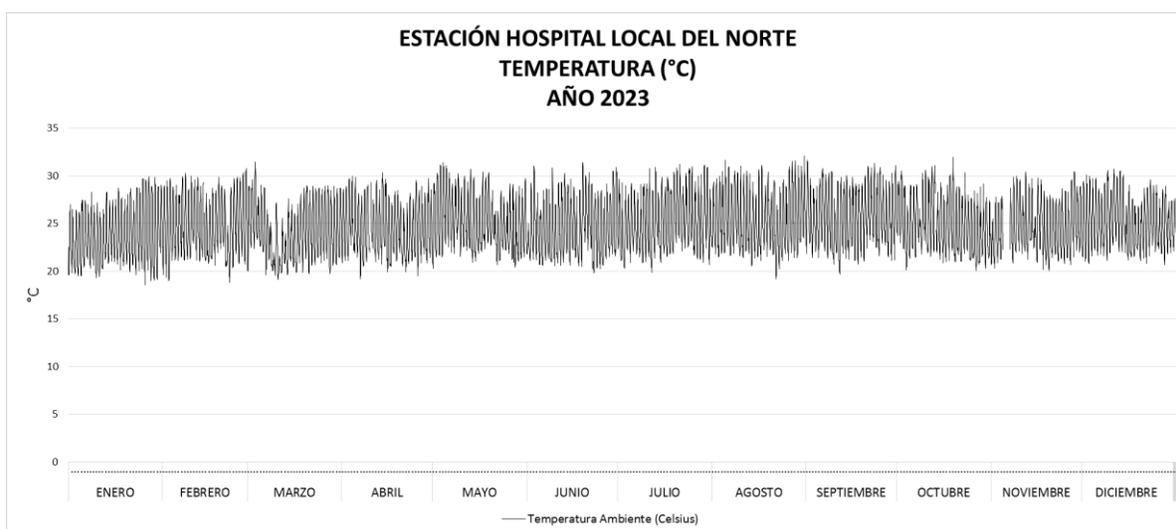
Hospital Local del Norte

Gráfica 277. Comportamiento temperatura anual 2023.

La temperatura tal como lo muestra la **¡Error! No se encuentra el origen de la referencia.** estuvo en valores entre 20°C y 30°C, comportamiento que se mantuvo durante todo el año 2023, esto se corrobora en la **¡Error! No se encuentra el origen de la referencia.** donde se observa que las temperaturas mensuales máximas se encuentran entre los 30°C y los 32 °C y las temperaturas mensuales mínimas entre los 18°C y 20 °C.

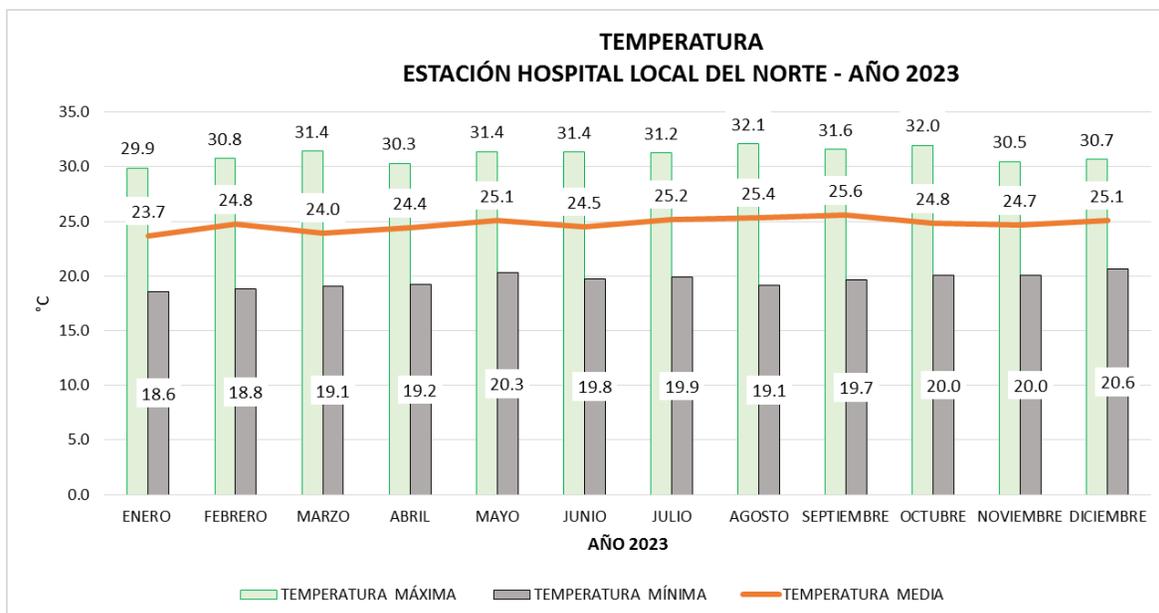
Gráfica 278. Temperaturas máximas y mínimas mensuales años 2023

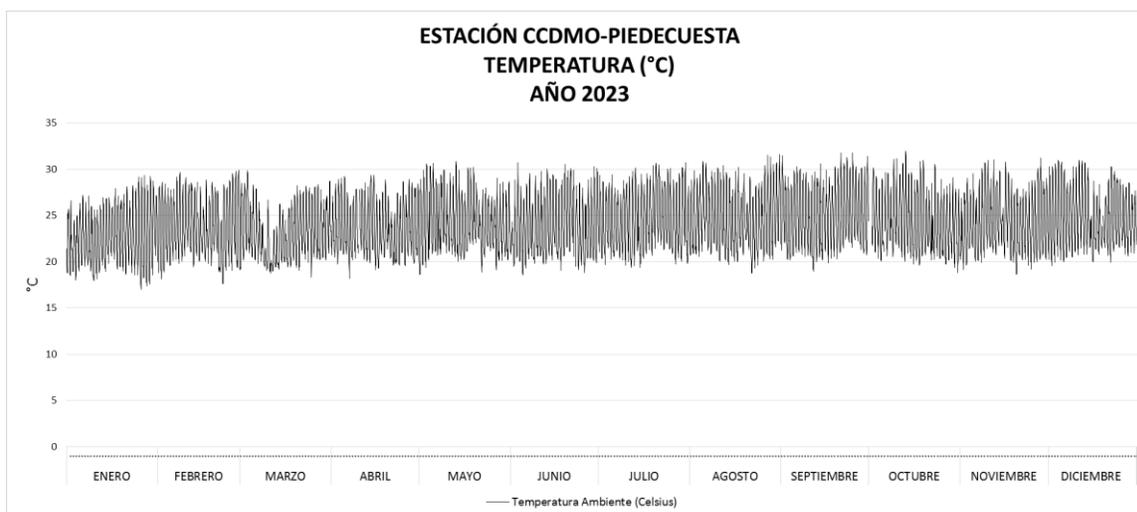
Estación Piedecuesta

Gráfica 279. Comportamiento temperatura anual 2023

Para la estación de Piedecuesta la temperatura oscilo en el año 2023 entre 16°C a los 30°C (Ver **¡Error! No se encuentra el origen de la referencia.**), el mes con la temperatura más alta es octubre con 32 °C, sin embargo, estuvo muy cercano a los promedios mensuales durante el año en mención los cuales estuvieron entre 30 °C

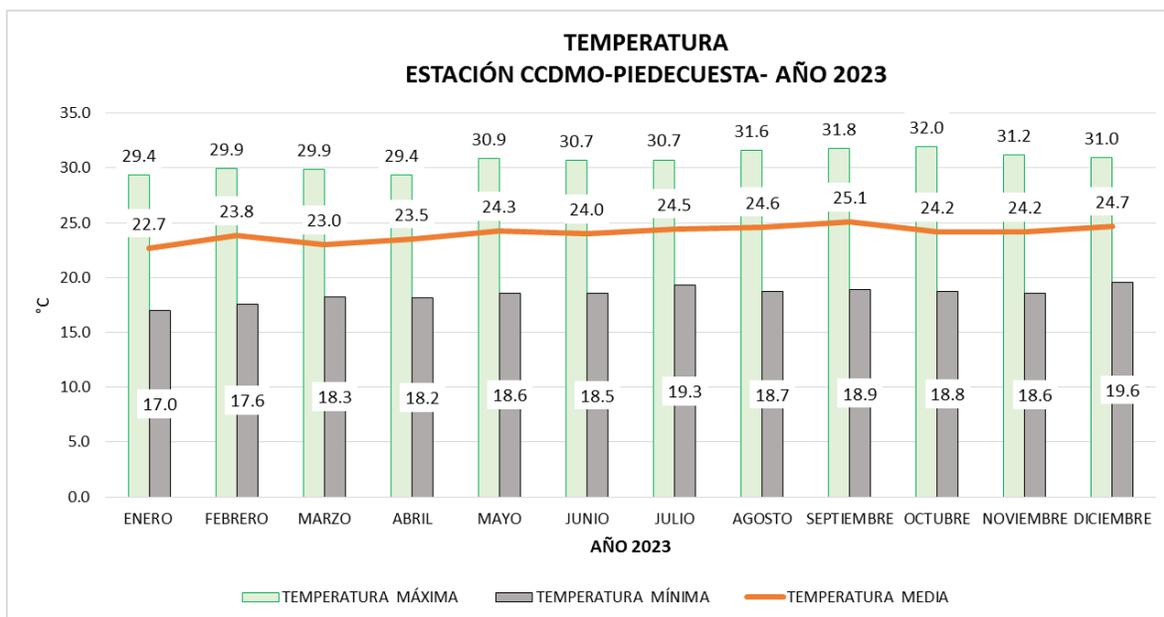
Gráfica 280. Temperaturas máximas y mínimas mensuales años 2023

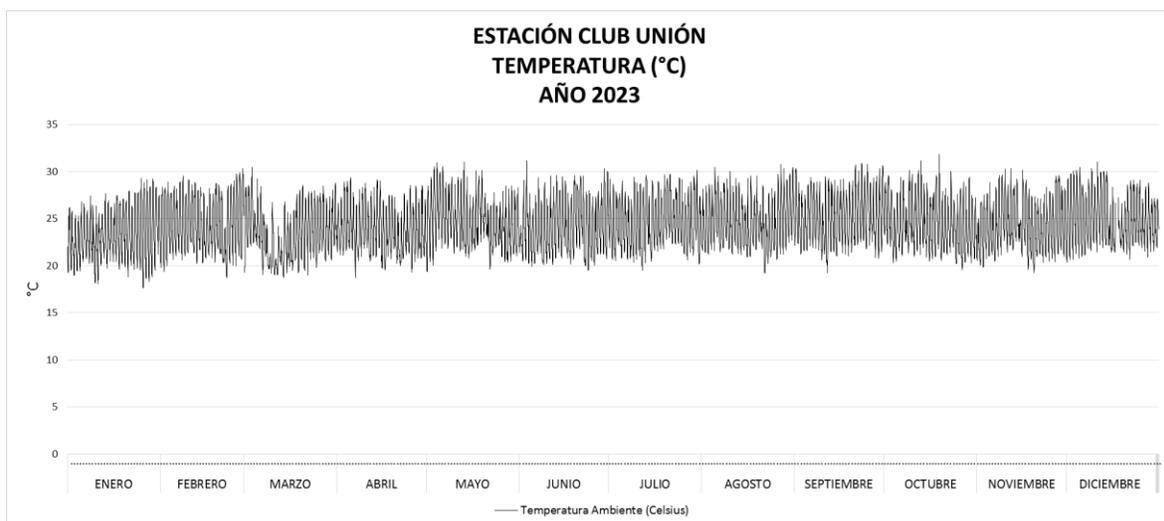
Estación Club Unión.

Gráfica 281. Comportamiento temperatura anual 2023

El comportamiento es similar al ya mencionado en las otras dos estaciones donde las temperaturas máximas de encuentran sobre los 30°C y las mínimas alrededor

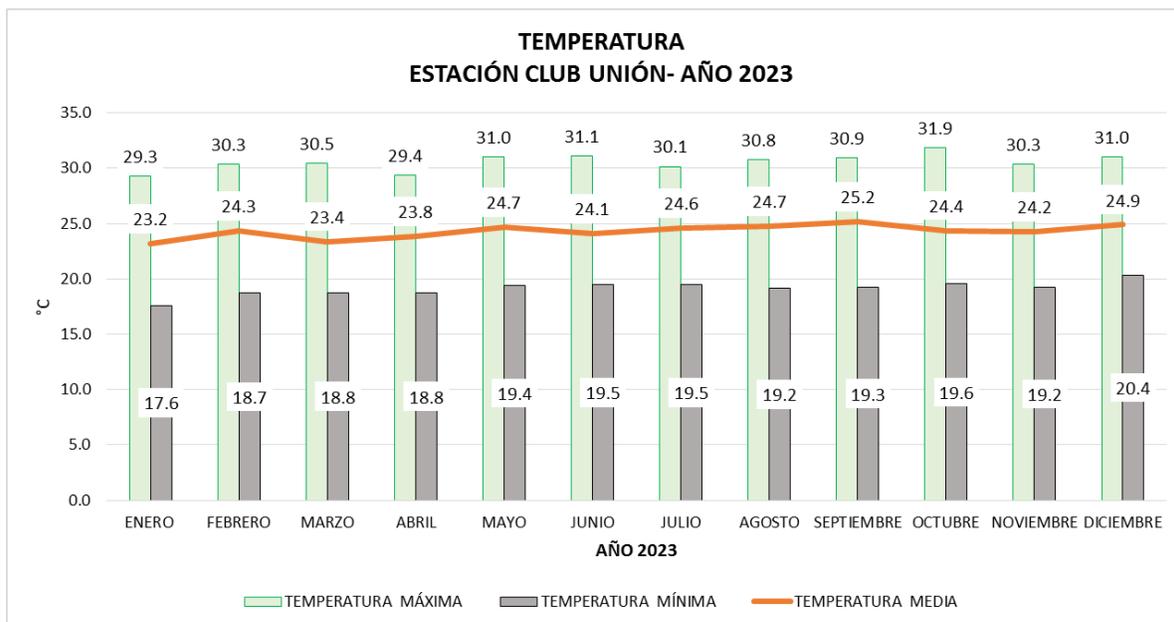
de los 18°C, en la **¡Error! No se encuentra el origen de la referencia.** puede verse que el mes de junio es donde las temperaturas son más bajas.

Gráfica 282. Temperaturas máximas y mínimas mensuales años 2023

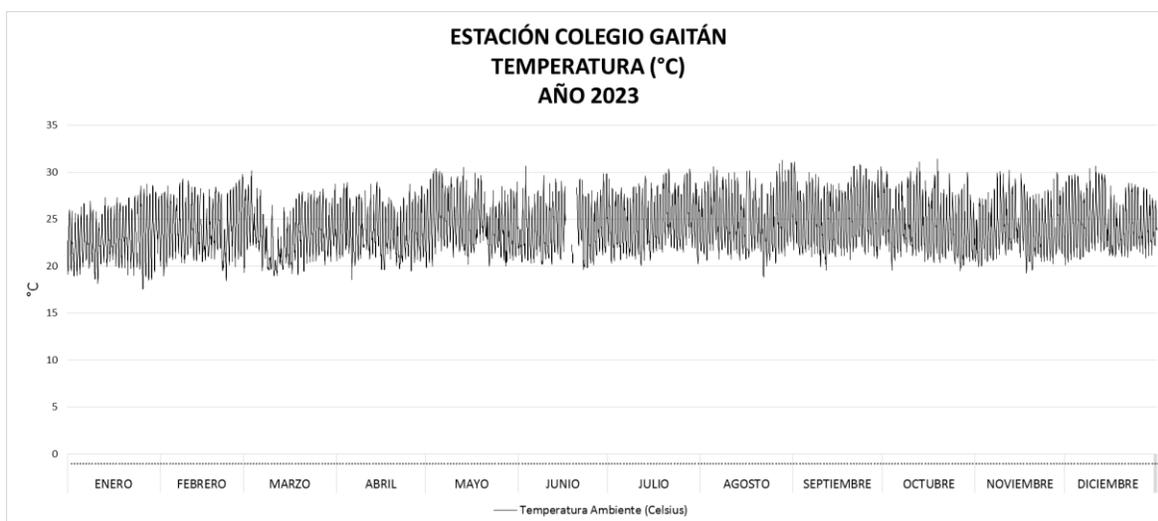
Estación Colegio Gaitán.

Gráfica 283. Comportamiento temperatura anual 2023

SVCA donde los valores están en un máximo de 31.4°C en el mes de octubre, la estación de colegio Gaitán está en la misma escala como se muestra en la **¡Error! No se encuentra el origen de la referencia.** y la **¡Error! No se encuentra el origen de la referencia.**

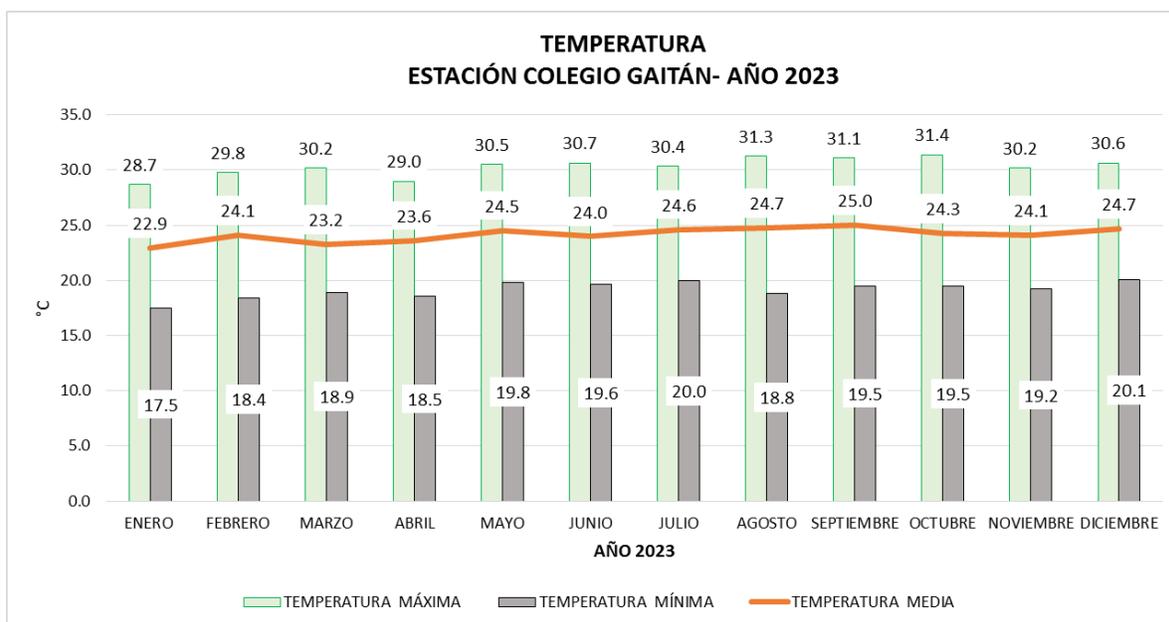
Gráfica 284. Temperaturas máximas y mínimas mensuales años 2023

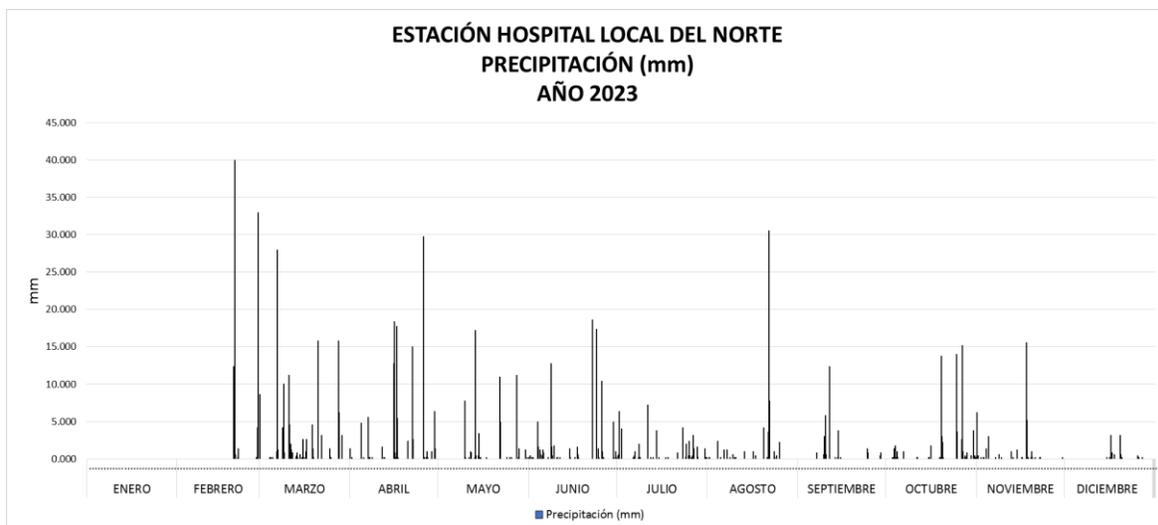
Estación Hospital local del Norte

Gráfica 285. Comportamiento precipitación anual 2023

La precipitación para la estación del hospital del norte en el año 2023 refleja que en los meses de enero y diciembre fue donde hubo menos lluvias periodo en el que concentración de PM 2.5 estuvo dentro de los rangos más altos, los meses donde mayor promedio de lluvias acumulado hubo fue en marzo y abril según la **¡Error! No se encuentra el origen de la referencia.**

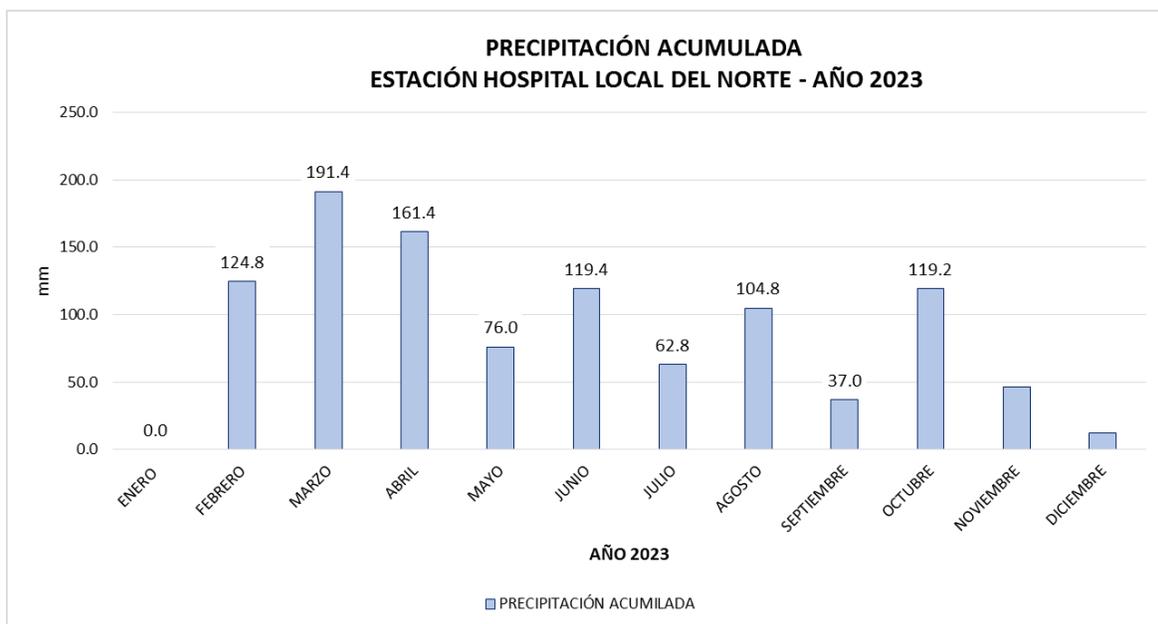
Gráfica 286. Precipitación acumulada por mes año 2023

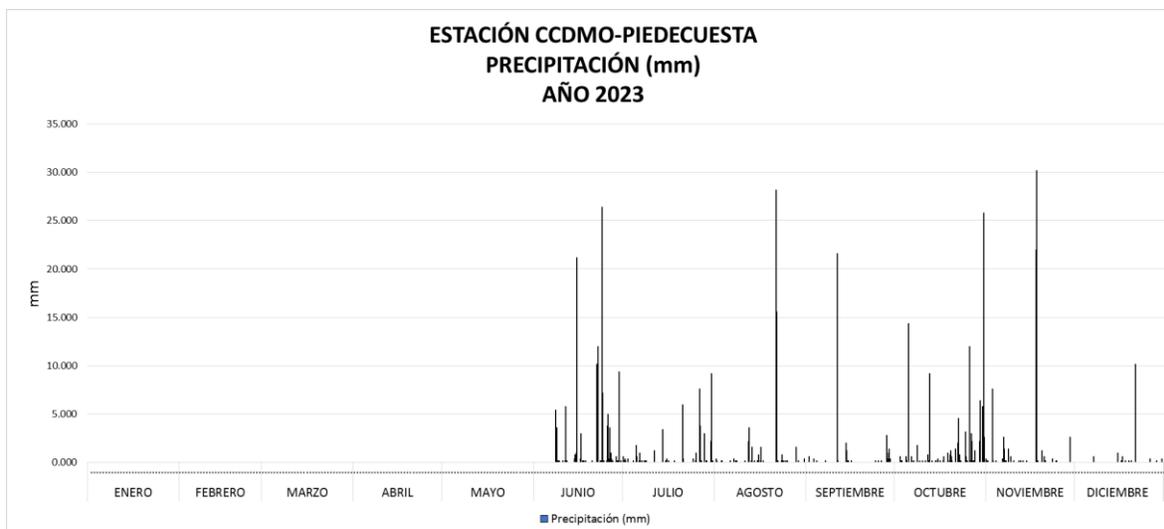
Estación Piedecuesta

Gráfica 287. Comportamiento precipitación anual 2023

Para la estación de Piedecuesta las lluvias se concentran principalmente en los meses de junio y octubre donde según la **¡Error! No se encuentra el origen de la referencia.** hay un acumulado de lluvias por encima de los 170 mm, cabe destacar que en los primeros meses del año y en el mes de diciembre es donde se presentan menos lluvias, desde el mes de enero y hasta mayo se presentaron fallas en el equipo por tanto no existen datos en ese periodo.

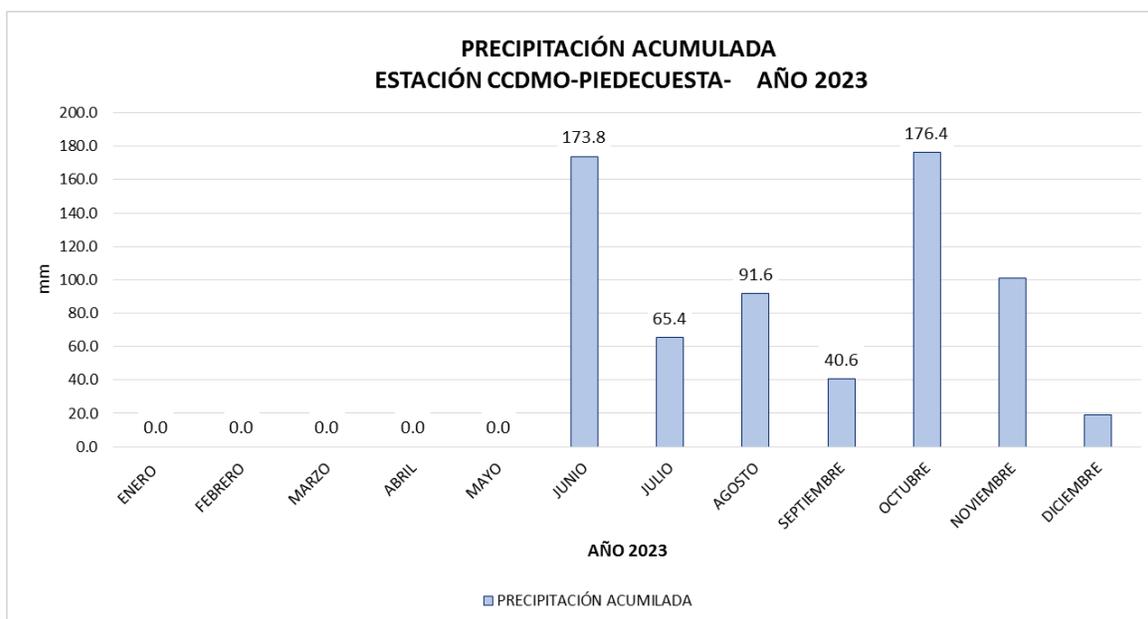
Gráfica 288. Precipitación acumulada por mes año 2023

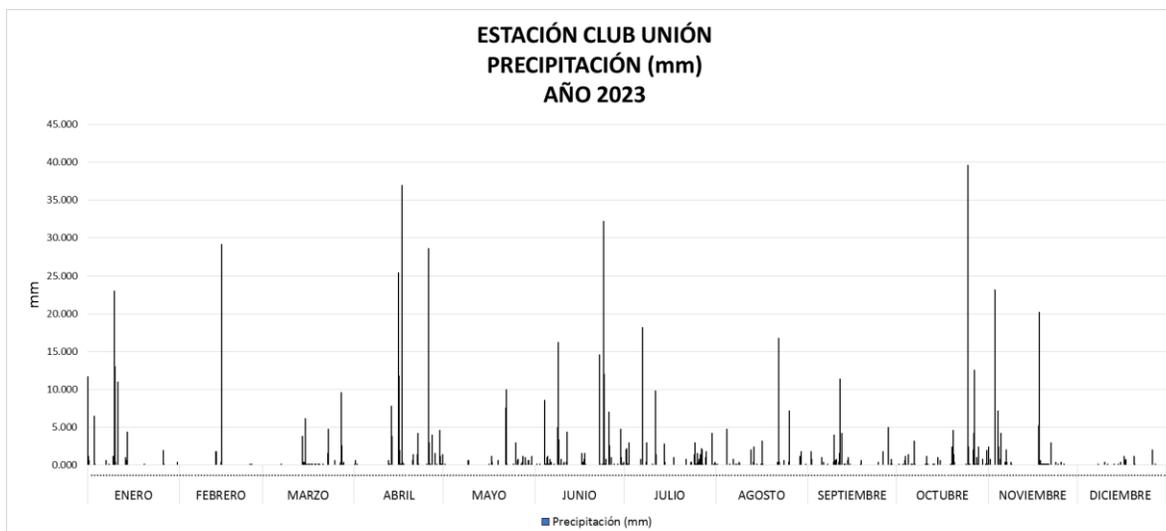
Estación Club Unión

Gráfica 289. Comportamiento precipitación anual 2023

La precipitación para la estación ubicada en el club unión estuvo más constante durante el año, como se observa en la **¡Error! No se encuentra el origen de la referencia.** los meses de abril y junio presentan mayor cantidad de precipitación acumulada, y el mes de mayo y diciembre menos lluvias.

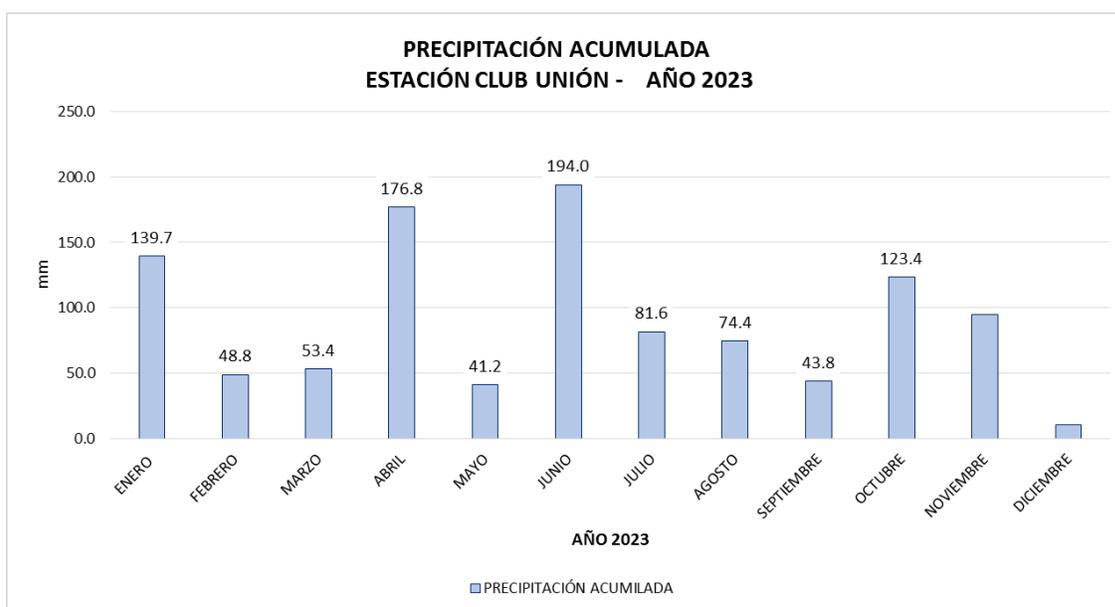
Gráfica 290. Precipitación acumulada por mes año 2023

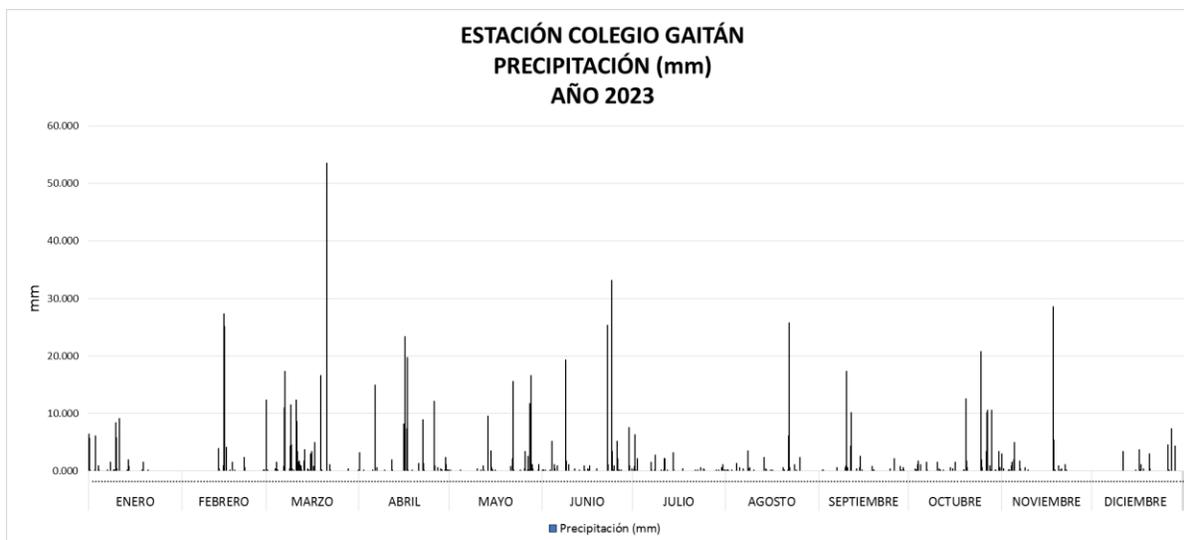
Estación Colegio Gaitán.

Gráfica 291. Comportamiento precipitación anual 2023

La estación del colegio Gaitán presenta una intensidad de lluvias alta en el mes de febrero como se ve en la **¡Error! No se encuentra el origen de la referencia.**, sin embargo, la precipitación acumulada más alta se presenta en los meses de marzo y junio (Ver **¡Error! No se encuentra el origen de la referencia.**), los meses de menos lluvias fueron el mes de julio y diciembre del año 2023.

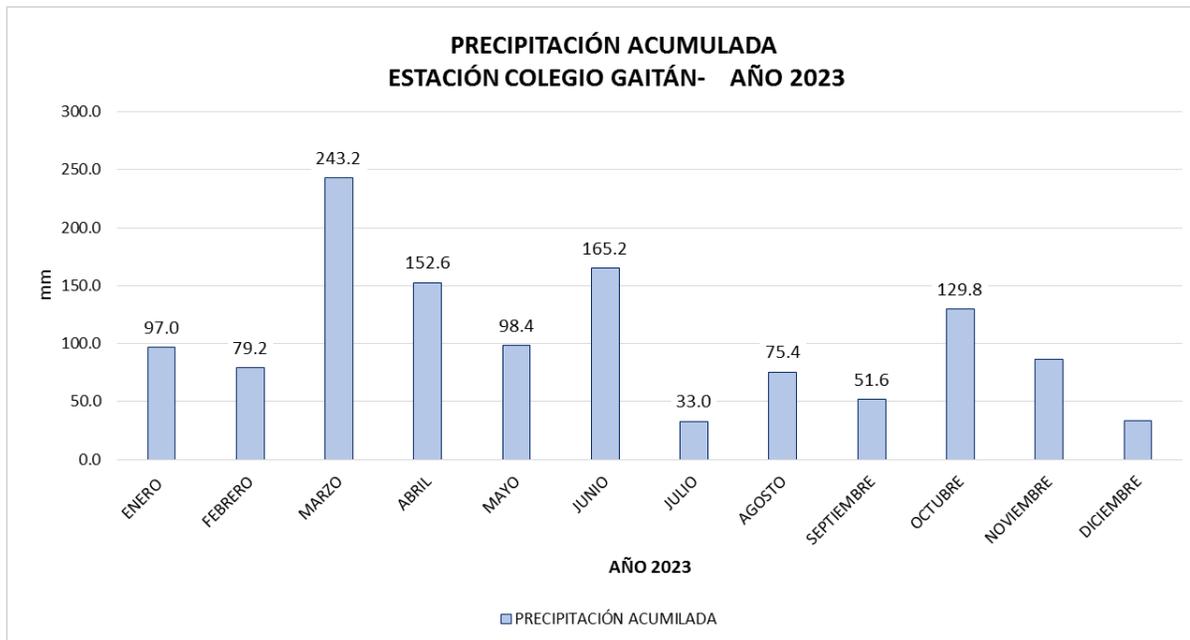
Gráfica 292. Precipitación acumulada por mes año 2023
