Informe de Recursos Naturales 2023

RED DE CALIDAD DE AGUA

Red de Calidad de Agua 2023

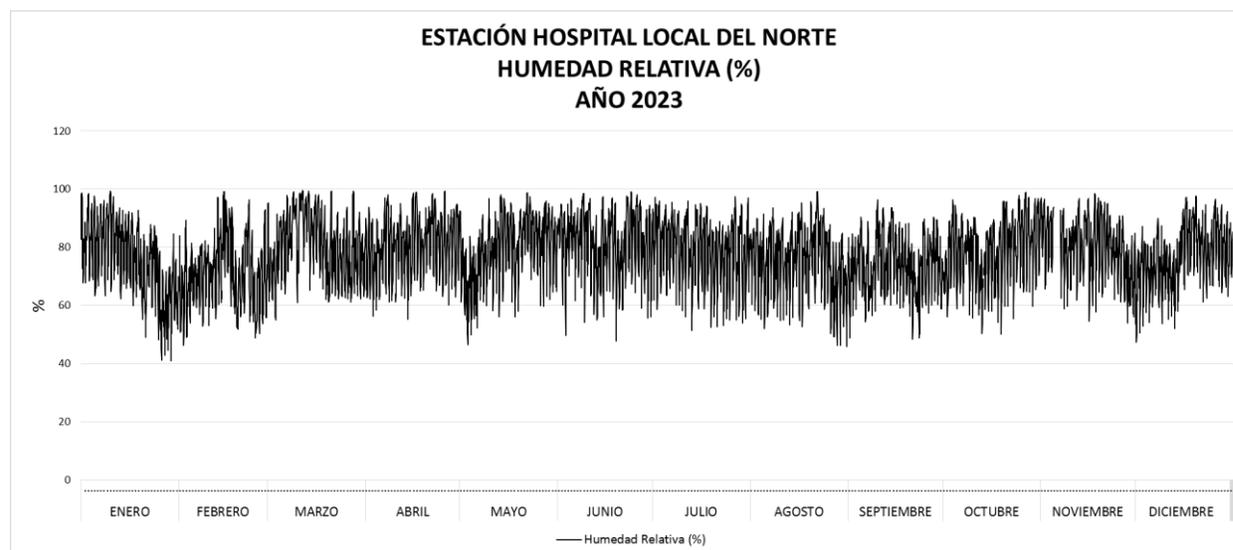
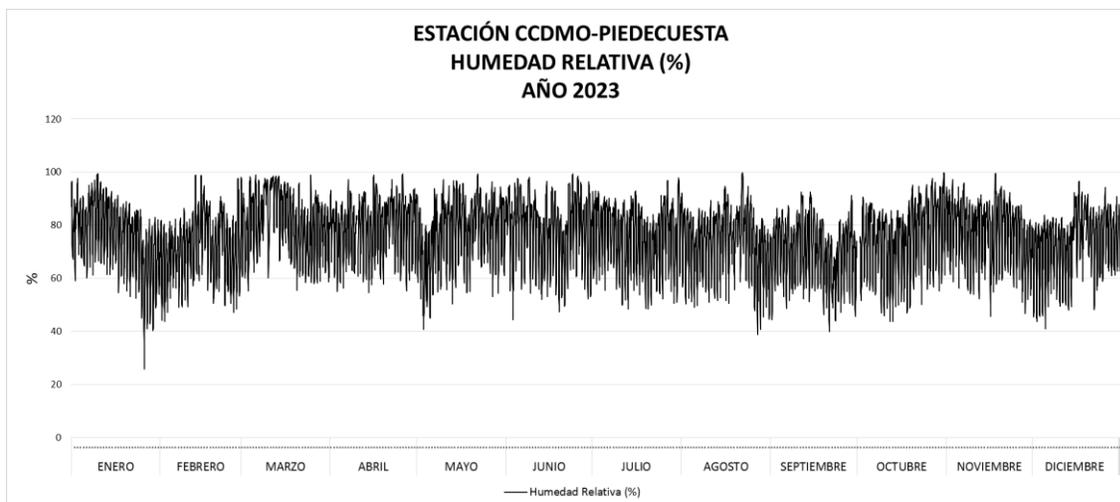
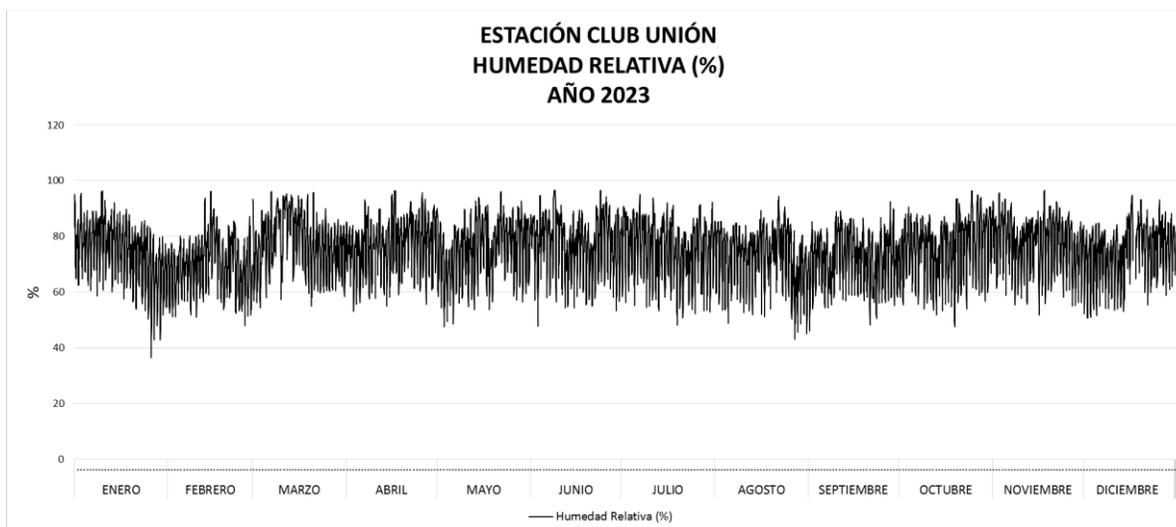
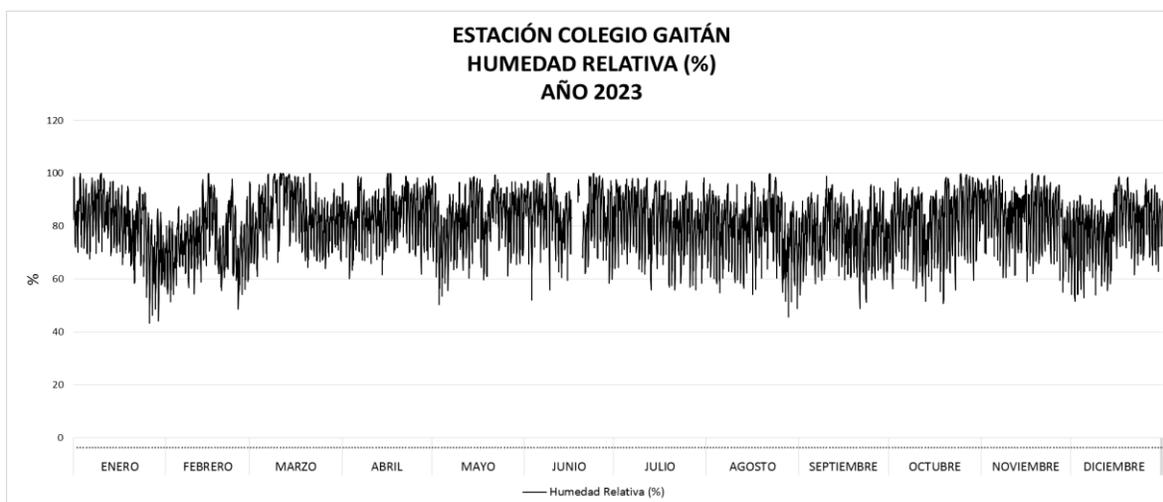
La humedad relativa en las 4 estaciones del SVCA oscilan entre el 40 y 100 %, siendo para las 4 estaciones los primeros meses del año la humedad más baja (ver **¡Error! No se encuentra el origen de la referencia.** a la **¡Error! No se encuentra el origen de la referencia.**), el comportamiento en todo el año 2023 es uniforme para todas las estaciones donde la mayoría de datos para humedad relativa se encuentran entre el 60% y el 100%.

Gráfica 293. Comportamiento humedad relativa anual 2023

Gráfica 294. Comportamiento humedad relativa anual 2023

Gráfica 295. Comportamiento humedad relativa anual 2023

Gráfica 296. Comportamiento humedad relativa anual 2023

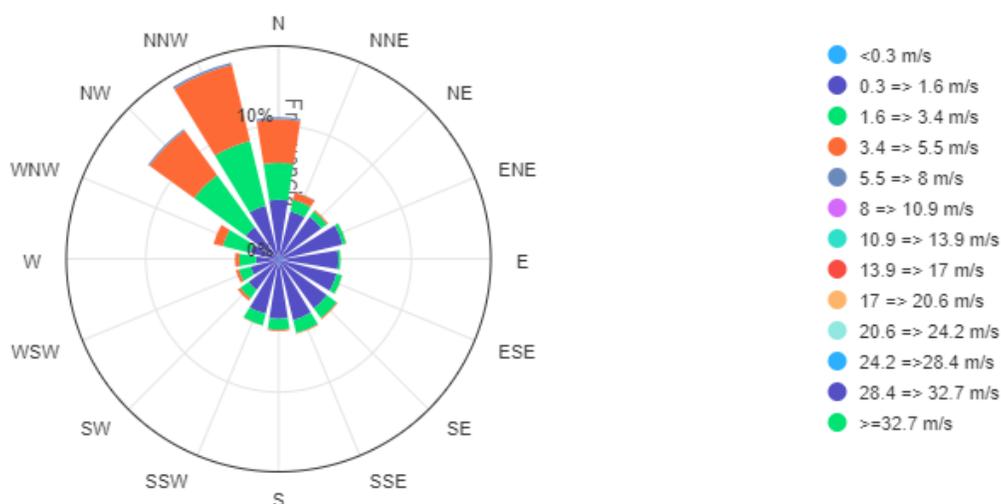
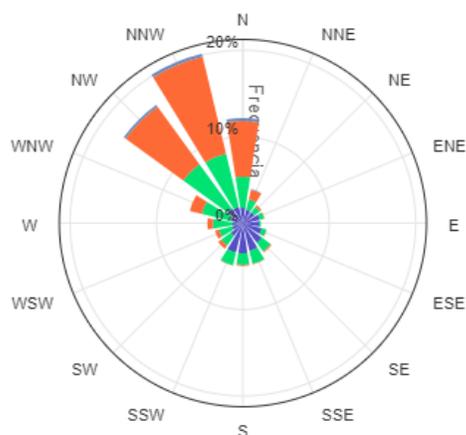
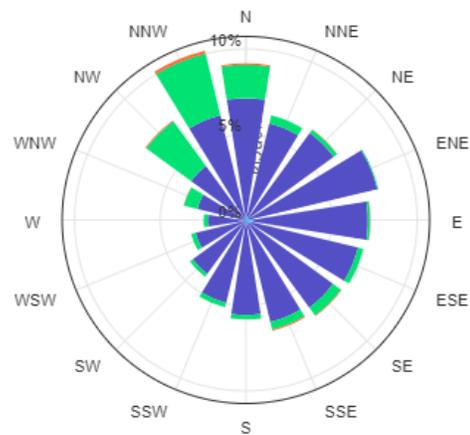
ESTACIÓN CCDMO- PIEDECUESTA

Para la estación CCDMO - Piedecuesta, la velocidad y la dirección del viento muestra la predominancia desde el Noroeste, con velocidades máximas entre 3.4 y 5.5 m/s, para los horarios nocturnos tanto norte como sueste predominan con velocidades entre 0.3 y 1.6 m/s.

Gráfica 297. Rosa de Vientos estación Piedecuesta año 2023

Gráfica 298. Rosa de Vientos horarios diario y nocturno estación Piedecuesta año 2023

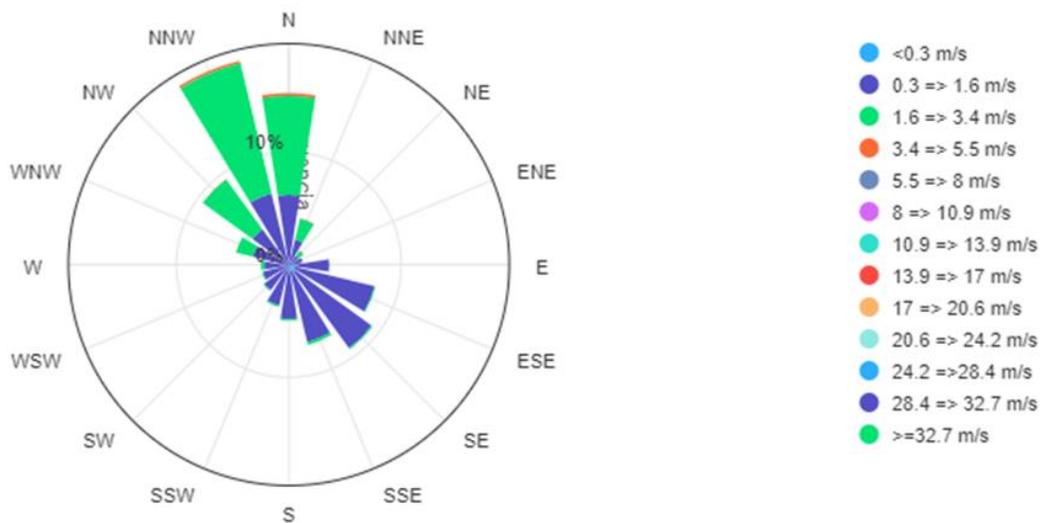
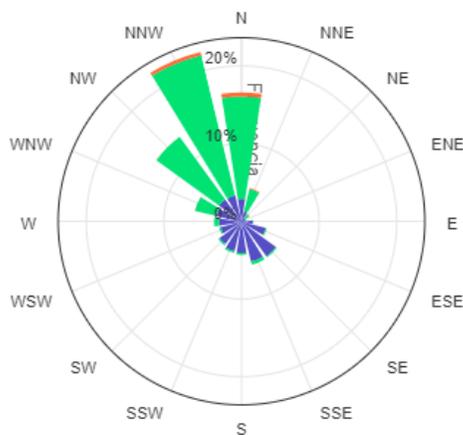
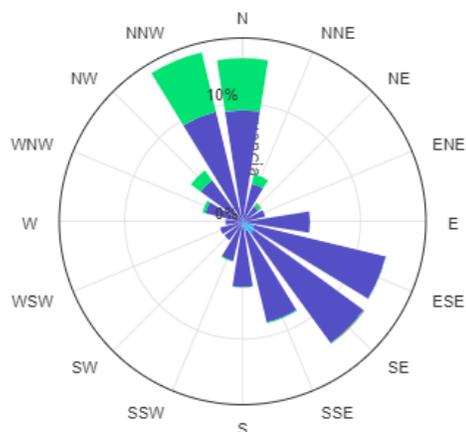
ESTACIÓN CLUB UNIÓN

Para la estación Club Unión, la velocidad y la dirección del viento en el año 2023 muestra la predominancia desde el Noroeste, con velocidades entre 1.6 y 3.4 m/s principalmente tanto en horas diurnas, en horas nocturnas hay vientos que proceden del sureste con velocidades entre 0.3 y 1.6 m/s.

Gráfica 299. Rosa de vientos estación Club Unión año 2023

Gráfica 300. Rosa de vientos diurna y nocturna estación Club Unión año 2023

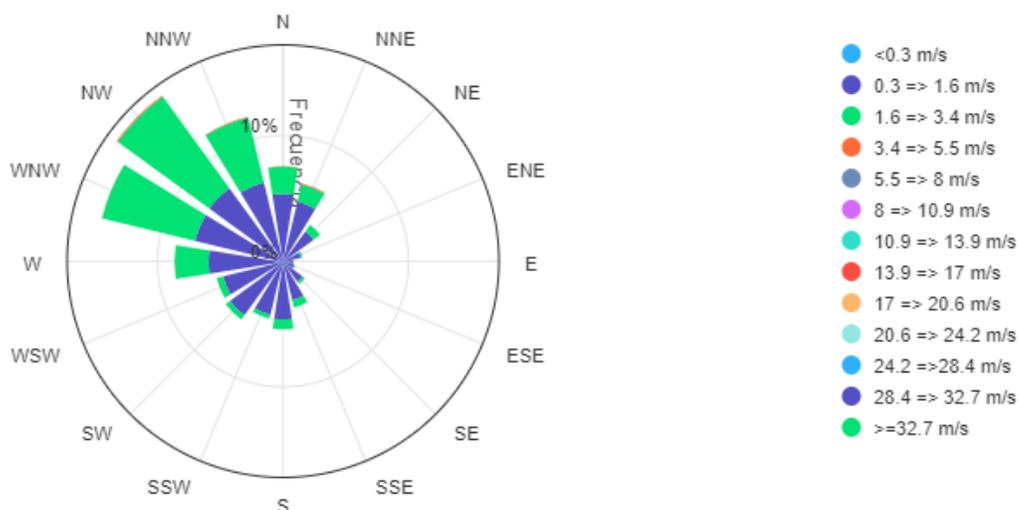
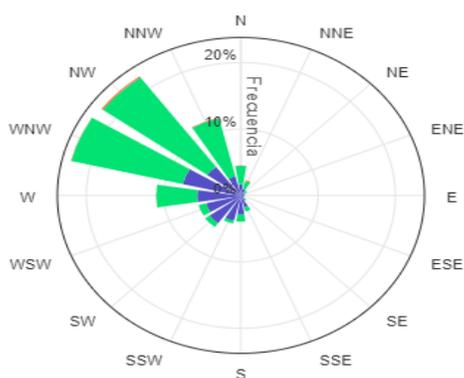
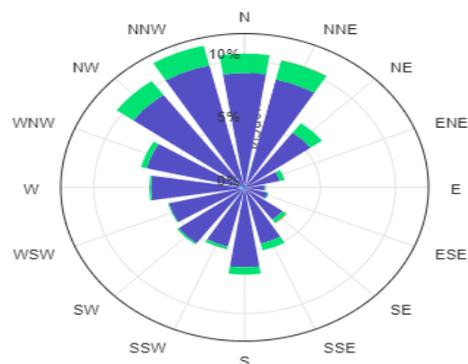
ESTACIÓN COLEGIO GAITÁN

Para la Estación Colegio Gaitán, la velocidad y la dirección del viento para el año 2023 nos muestra la tendencia desde el Noroeste, con velocidades máximas entre 1.6 y 3.4 m/s, tanto en horas diurnas como en nocturnas, sin embargo, en horas nocturnas se observan predominancia en velocidades menores, que van desde 0.3 a 1.6 m/s y en la dirección suroeste.

Gráfica 301. Rosa de vientos estación Colegio Gaitán año 2023

Gráfica 302. Rosa de Vientos diurno y nocturno estación Colegio Gaitán año 2023

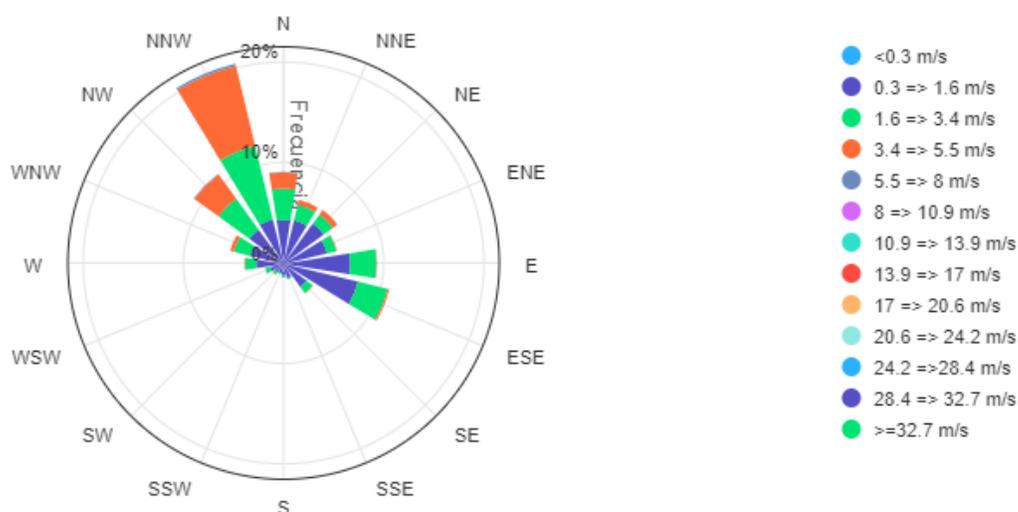
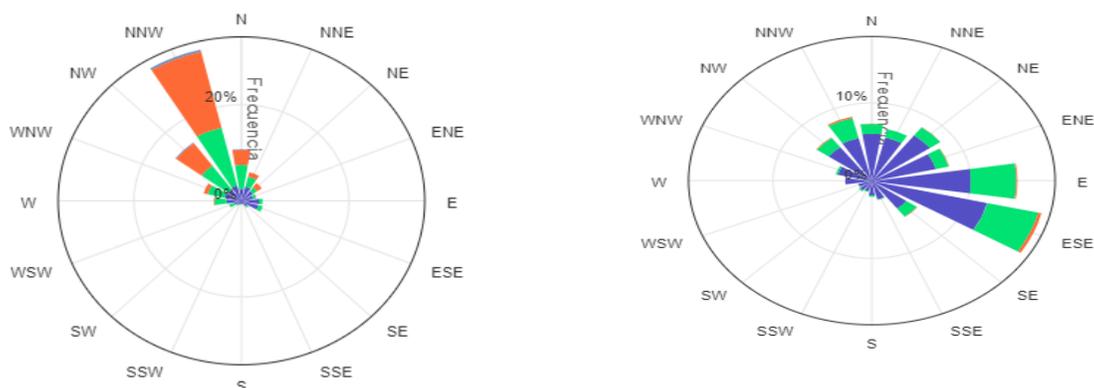
ESTACIÓN HOSPITAL LOCAL DEL NORTE

Para la estación Hospital Local del Norte, la velocidad y la dirección del viento en el año 2023 nos muestra predominancia desde el Noroeste, con velocidades máximas entre 3.4 y 5.5 m/s, para horas diurnas y para horas nocturnas predominan las velocidades máximas de 0.3 a 1.6 m/s en dirección Sureste.

Gráfica 303. Rosa de vientos estación Hospital Local del Norte año 2023

Gráfica 304. Rosa de vientos diurno y nocturno de la estación Hospital Local del Norte año 2023

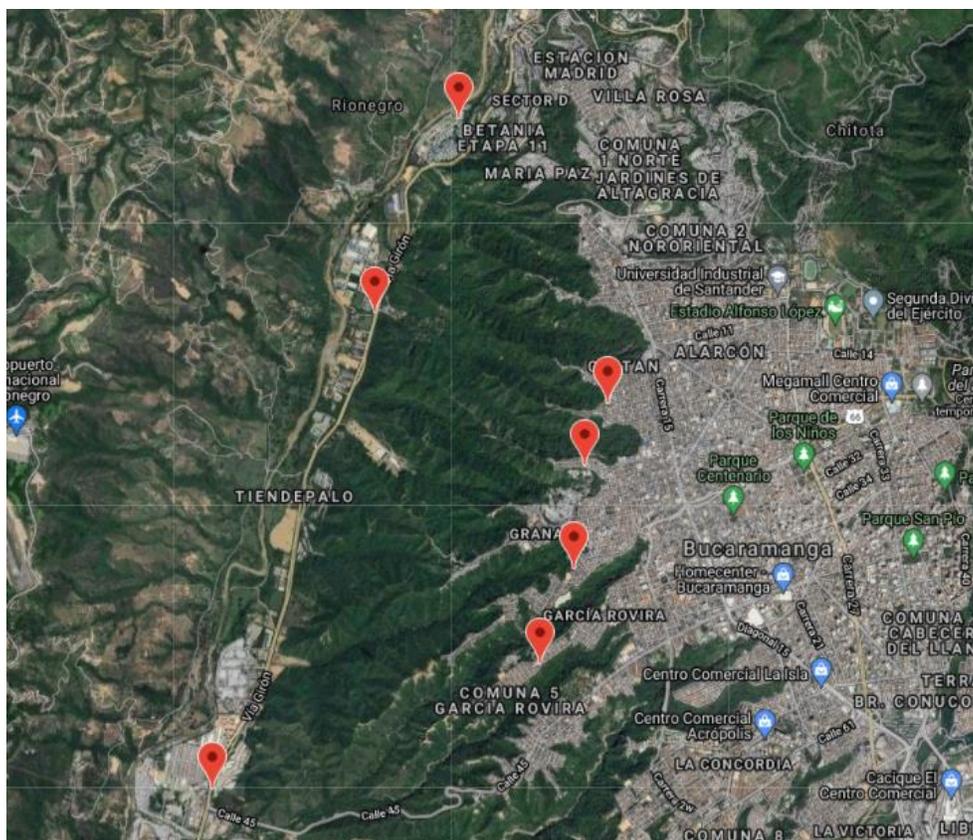
Como parte de las acciones encaminadas a la Gestión de la Calidad de Aire por parte de la CDMB fueron adquiridas en el año 2021 siete (7) microestaciones que son denominados postes indicativos y están ubicados en el sector de Harinagro (Empresas), Centro Abastos, Barrio La Joya, Barrio Santander, Barrio San Ignacio, Barrio Nariño, Barrio Gaitán en la ciudad de Bucaramanga (ver Imagen 29), en estos postes se miden los siguientes parámetros Calidad del aire: H₂S, PM₁₀, PM_{2.5}, O₃, CO, SO₂, NO₂.

Meteorología: Temperatura, Humedad, Radiación solar, Intensidad de lluvia, presión barométrica, velocidad y dirección del viento.

Imagen 17. Comparación del tamaño de las partículas de PM.	307
Imagen 18. Analizador de partículas Fidas 200	319
Imagen 19. Analizador de Dióxido de Nitrógeno Envea AC32e	320
Imagen 20. Analizador de Dióxido de Azufre Envea AF22e.....	320
Imagen 21. Analizador de Monóxido de Carbono Envea CO12e	321
Imagen 22. Analizador de Ozono Troposférico Envea O342e	322
Imagen 23. Módulo convertidor de TRS CTRS S2-E.....	322
Imagen 24. Ficha técnica Estación Hospital Local del Norte.....	325
Imagen 25. Ficha técnica Estación Colegio Gaitán	326
Imagen 26. Ficha técnica Estación Club Unión	327
Imagen 27. Ficha técnica Estación CCDMO - Piedecuesta	328
Imagen 28 Ubicación espacial de las estaciones del SVCA.....	334
Imagen 29 Ubicación postes indicativos CDMB.	396

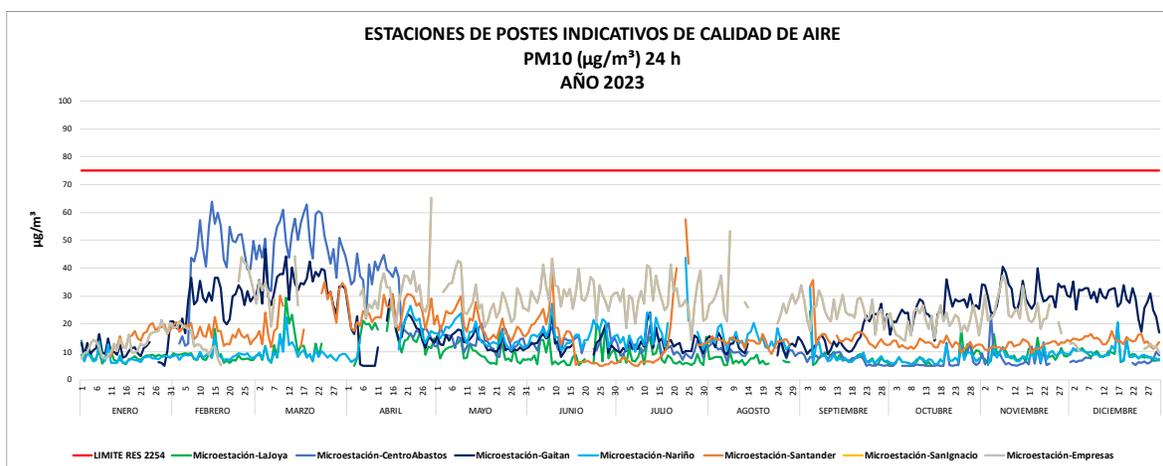
Gráfica 305. Comportamiento de Concentración de PM 10 Postes indicativos año 2023

Las concentraciones de PM 10 presenta los valores más altos en los primeros meses del año, al igual que lo reportado por las estaciones del SVCA, aunque en la estación de empresas al estar muy cerca de la vía denominada anillo vial presenta

una concentración más alta que los otros postes durante todo el año, aunque la información de estos postes es indicativa, el contaminante PM 10 no ha sobrepasado la norma establecida en la Resolución 2254 de 2017 del MADS.

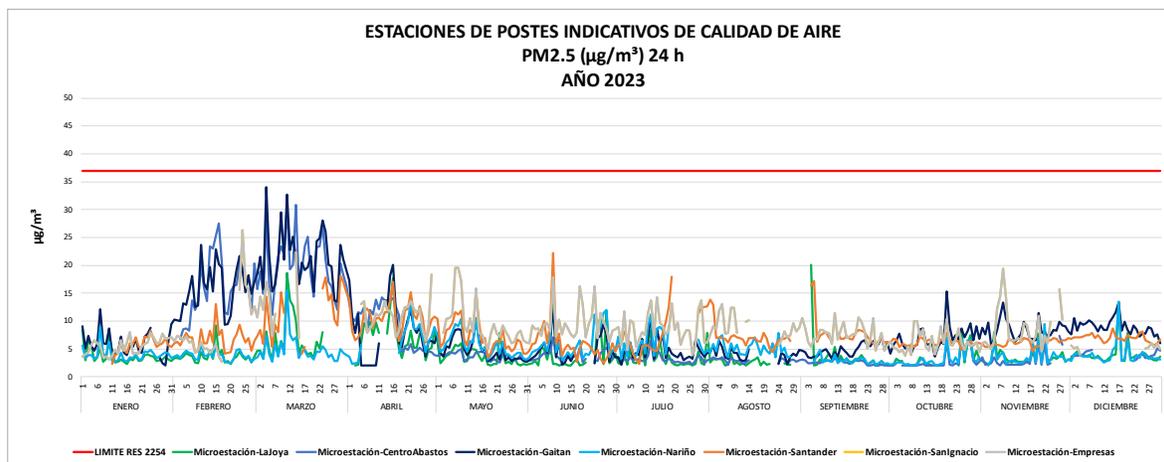
Gráfica 306. Comportamiento de Concentración de PM 2.5 Postes indicativos año 2023

Al igual que en el PM 10 los postes indicativos reportan que el material particulado PM 2.5 presenta los valores más altos en los 3 primeros meses del año, periodo en el que se presentan temperaturas altas y menos lluvias condiciones que generan incrementos en el PM 2.5, en ningún momento del año se supera el límite establecido en la Resolución 2254 de 2017 por el MADS, con la información que reportan estos postes indicativos es posible corroborar los periodos en los que las estaciones del SVCA muestran incrementos.
