# Informe de Calidad de Agua 2024

SOPIT

Subdirección de Ordenamiento y  
Planificación Integral del Territorio

Abril 20 de 2024, Bucaramanga – Colombia

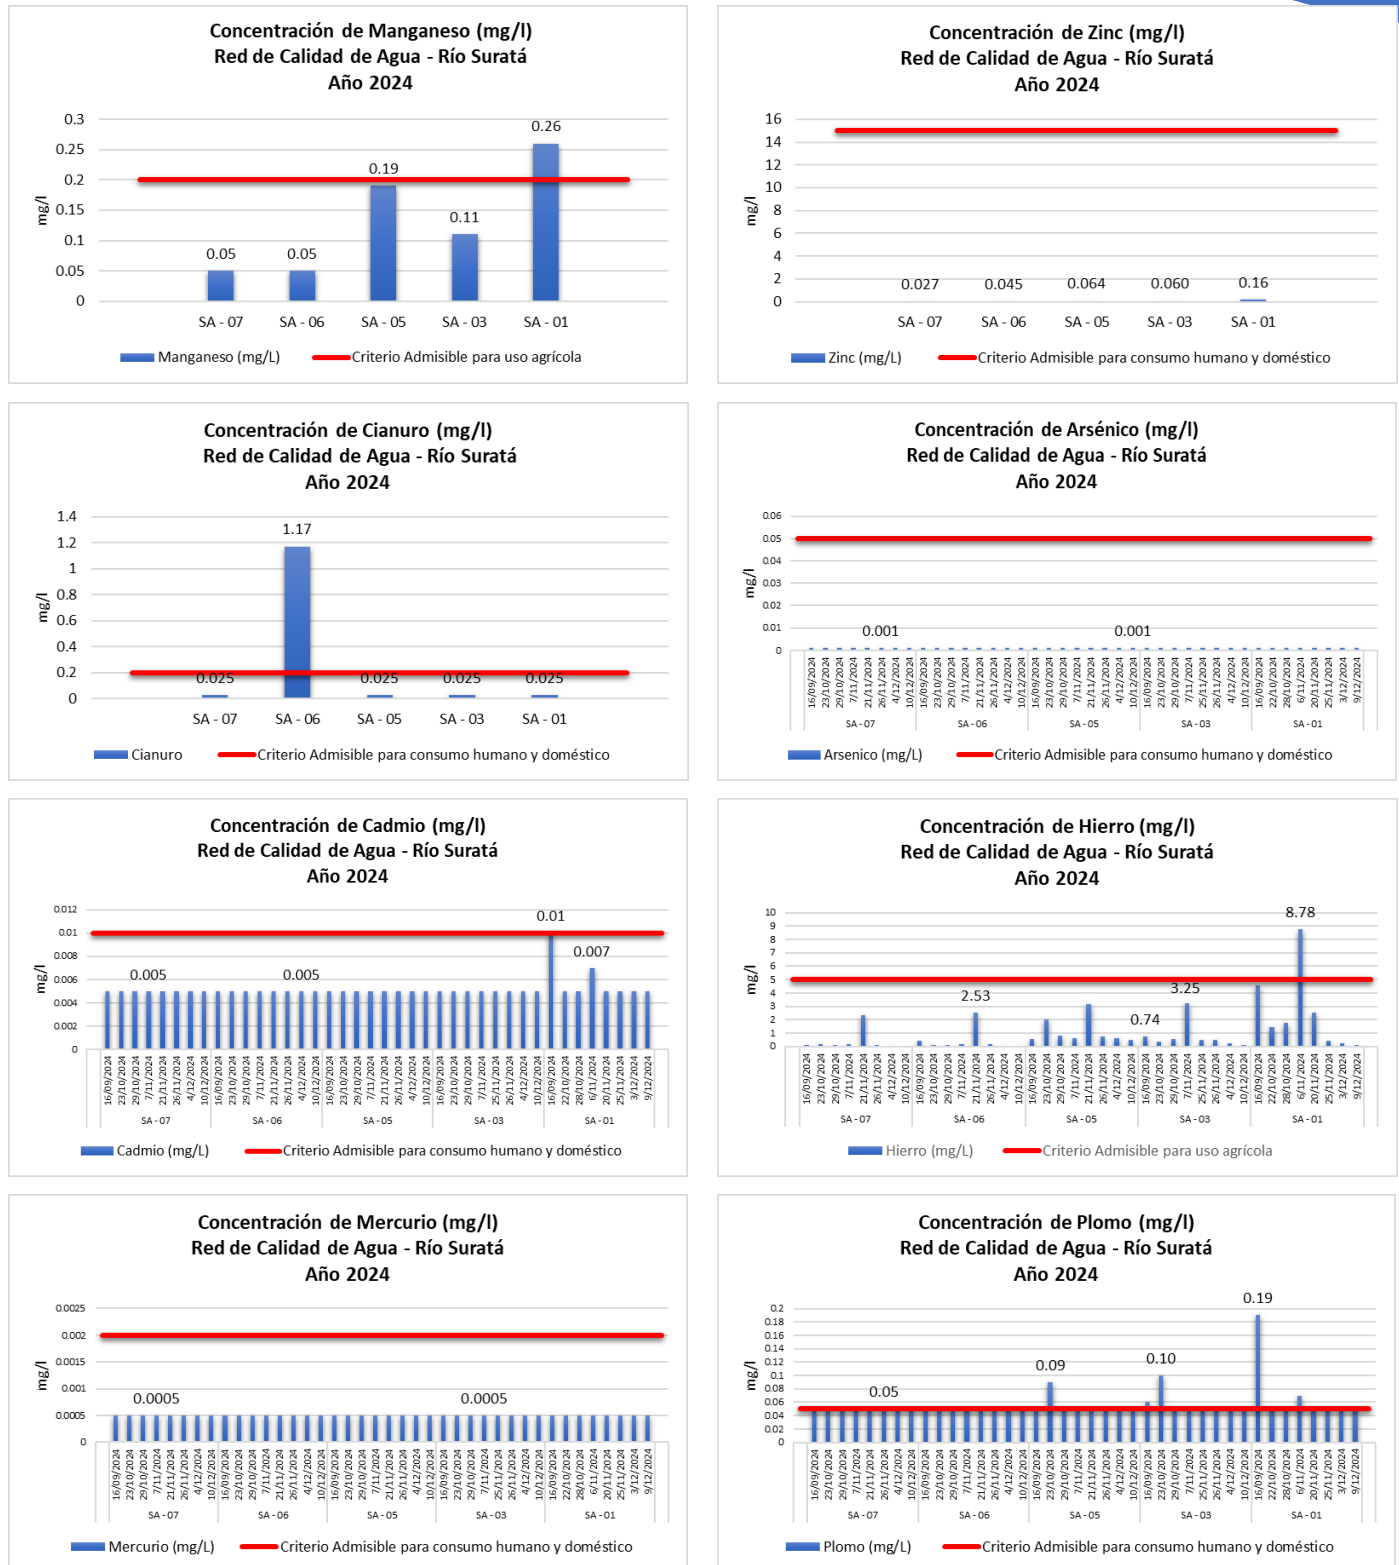
Gráfica 29. Concentración de metales en UH Río Suratá

Con base en los resultados obtenidos, se evidenció que en el punto SA-01 —ubicado en la zona norte de Bucaramanga, en el tramo final antes de la confluencia del río Suratá con el río de Oro— se registraron excedencias en los metales aluminio, manganeso, Hierro y Plomo. Aunque este punto no corresponde a un tramo designado para uso doméstico, la comparación se realiza frente a ese criterio por su carácter restrictivo. Adicionalmente, se identificó una excedencia de cianuro en el punto SA-06, con una concentración de 1.17 mg/L, superando el límite permitido para agua de uso doméstico. Por su parte, el metal Plomo también presentó excedencias en los puntos SA-05 y SA-03, con concentraciones superiores al umbral admisible para este tipo de uso, lo que refuerza la necesidad de seguimiento continuo en esta cuenca estratégica para el abastecimiento del área metropolitana.

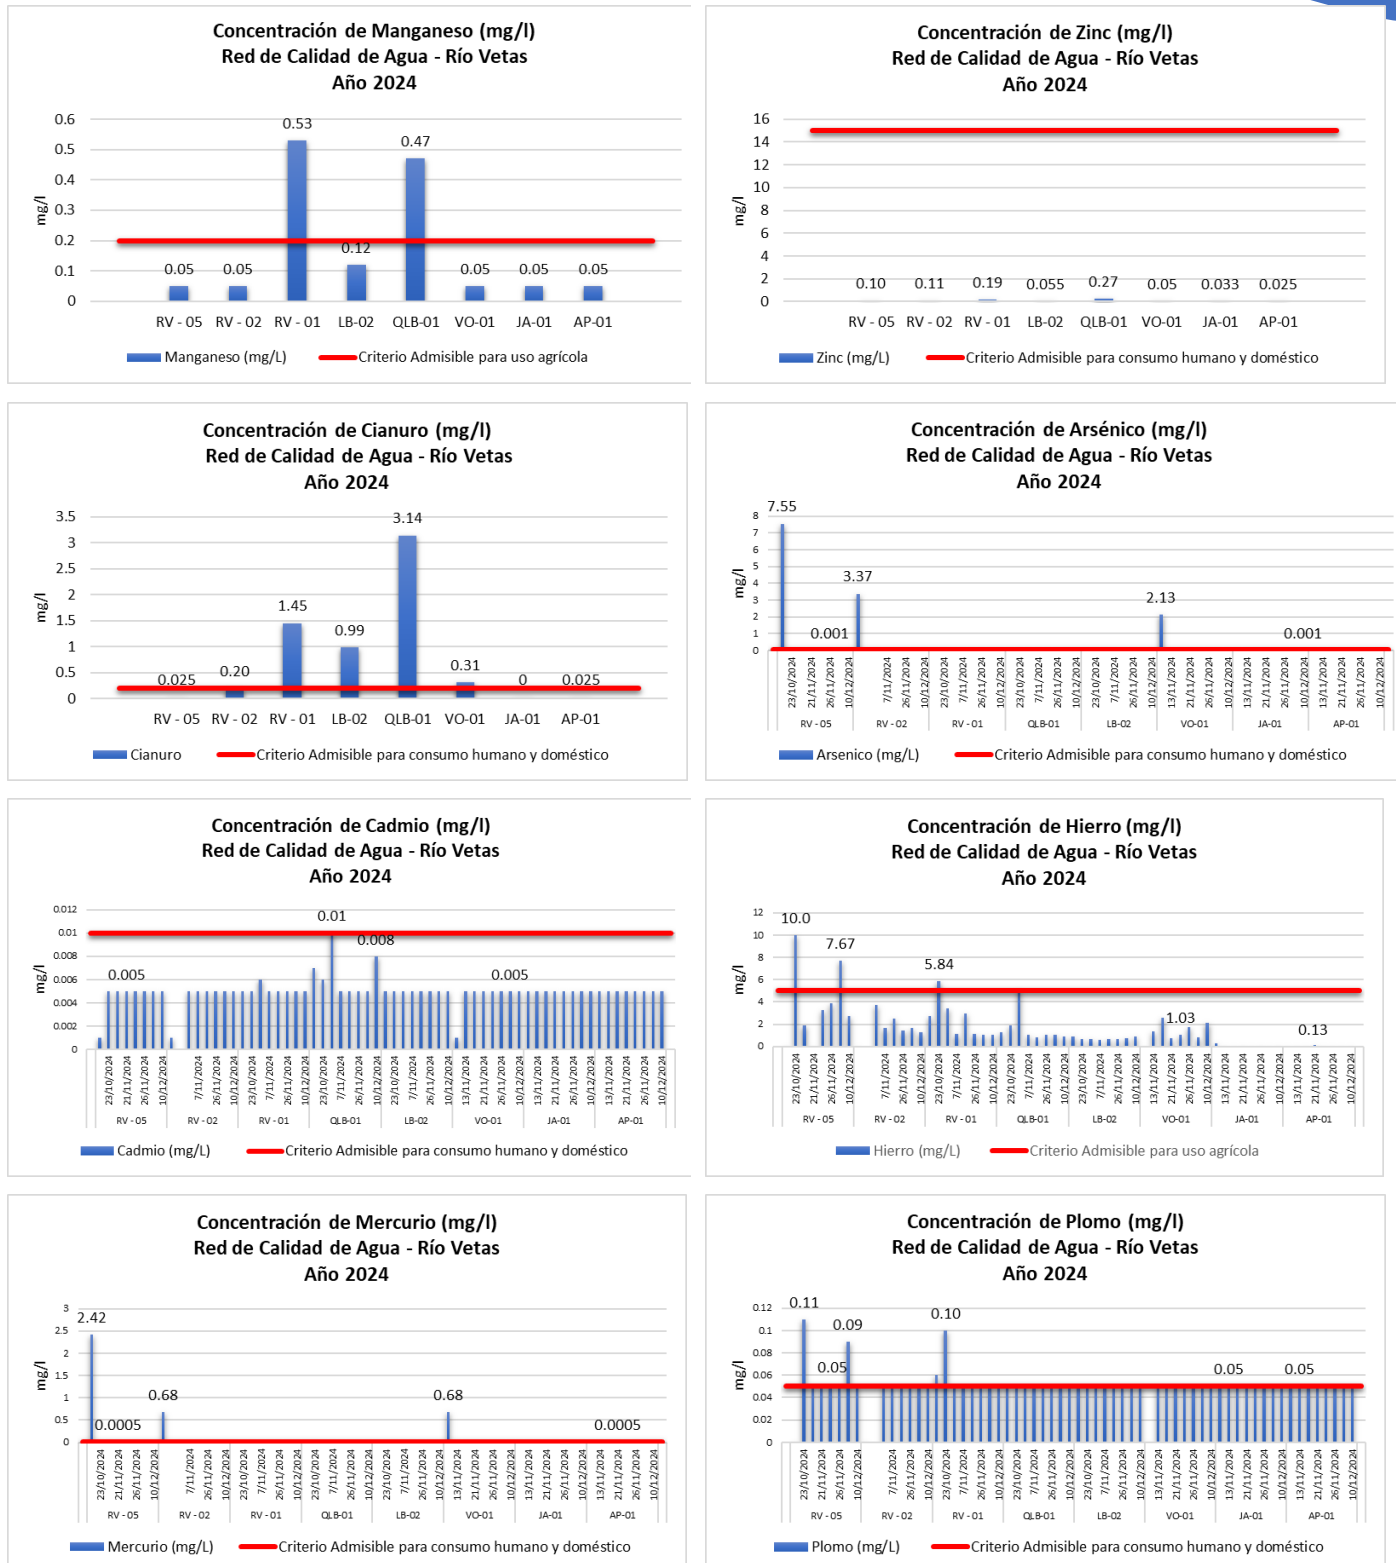
Gráfica 35. Concentración de metales UH Río Vetas

en RV-02 y en el punto VO-01 de la quebrada El Volcán. El manganeso mostró excedencias en el cierre de la unidad hidrográfica (punto RV-01) y en la quebrada La Baja (punto QLB-01).

En cuanto al cianuro, se registraron concentraciones por encima del límite permisible en cuatro de los ocho puntos monitoreados: en el punto RV-01, en los dos puntos sobre la quebrada La Baja, y en la quebrada El Volcán. Para el metal Arsénico, se detectaron excedencias en los puntos RV-05 y VO-01. El Hierro presentó niveles superiores a la norma en los puntos RV-05 y RV-01, mientras que el Plomo también excedió los valores admisibles en esos mismos dos puntos. Finalmente, el Mercurio, uno de los metales con mayor toxicidad y relevancia ambiental, presentó concentraciones por encima del límite en los puntos RV-05, RV-01 y VO-01, evidenciando un riesgo significativo en la calidad del recurso hídrico de esta unidad hidrográfica.

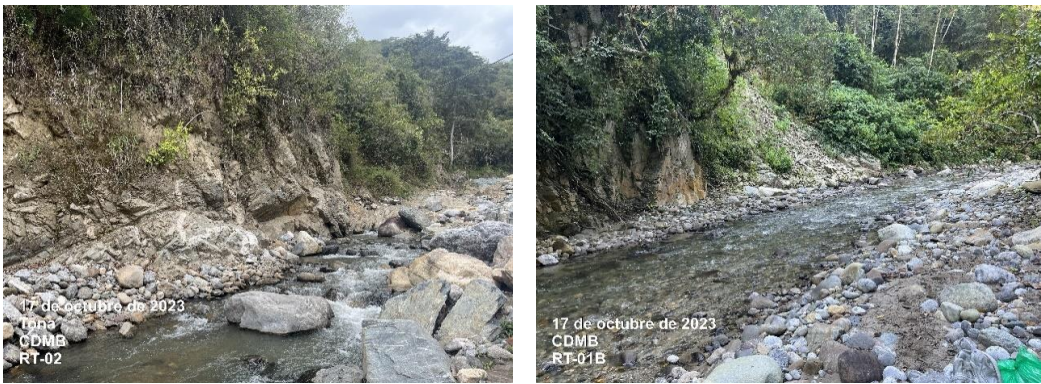
Imagen 8. Monitoreo de corrientes, punto RT-02 / RT-01B
