INFORME ANUAL

RED DE MONITOREO DE LA
CALIDAD DEL AGUA

2021

**SUBDIRECCIÓN DE ORDENAMIENTO Y PLANIFICACIÓN INTEGRAL DEL TERRITORIO-
SOPIT**

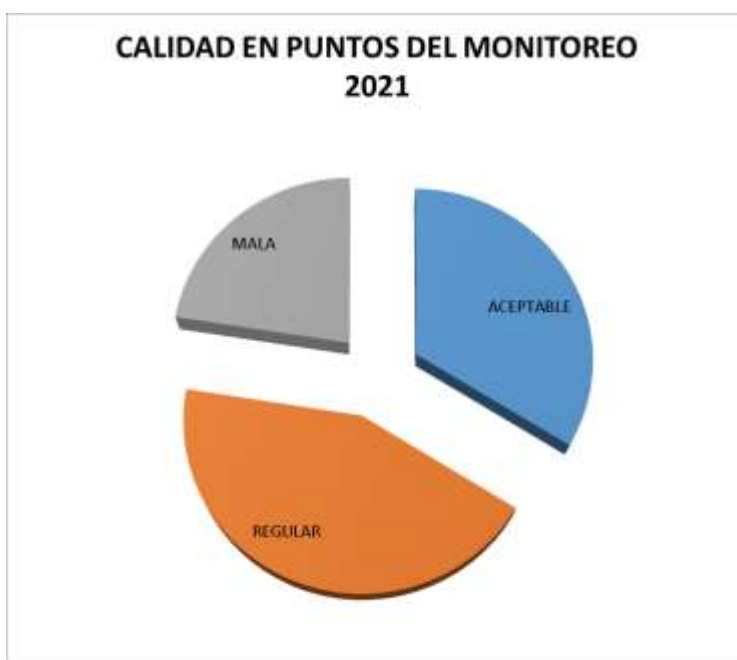
La Gráfica 3 representa el criterio de calidad obtenido en los monitoreos correspondientes al año 2021. Se muestra que de los setenta y un punto (71) monitoreados veinticuatro (24) están con categoría "Aceptable", treinta y una (31) obtuvieron categoría "Regular" y diez y seis (16) quedaron con descriptor "Mala".

Gráfica 3. Calidad en puntos de monitoreo 2021 Fuente: CDMB

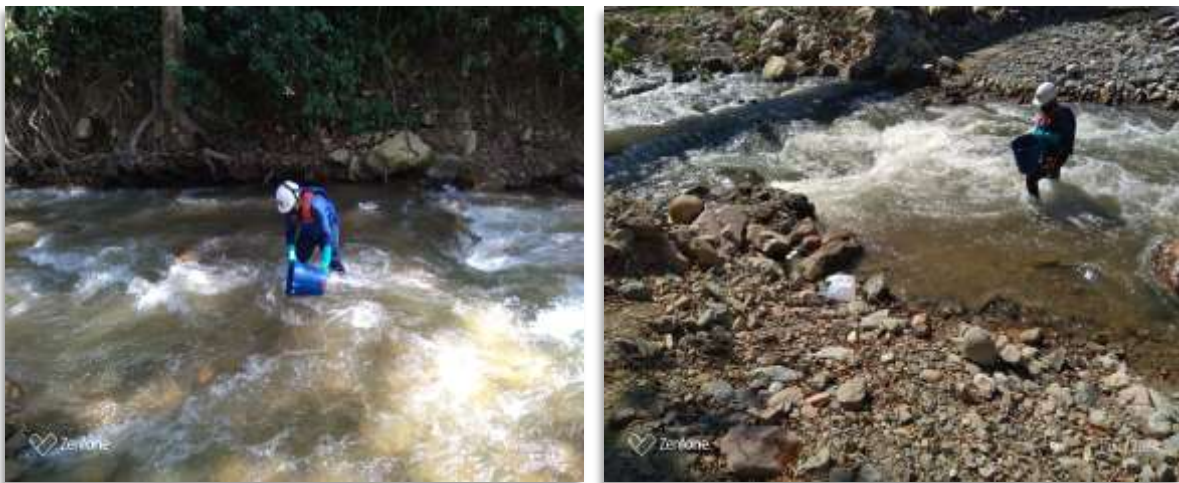
Imagen 9. Monitoreo de corrientes, puntos UP-01 / RM-01

En la imagen 10, se puede apreciar el punto de monitoreo sobre el río Umpala denominado UP-01, ubicado antes de la confluencia del Umpalá con el río Manco y el punto de RM-02 llamado Primavera en el río Manco localizado en el cruce del río en la vía a San Gil antes de los establecimientos dedicados al lavado de vehículos. Por otro lado, tenemos el punto RM-01, nombrado Pescadero, el cual se encuentra sobre el río Manco antes de la confluencia de este río con el río Umpalá.

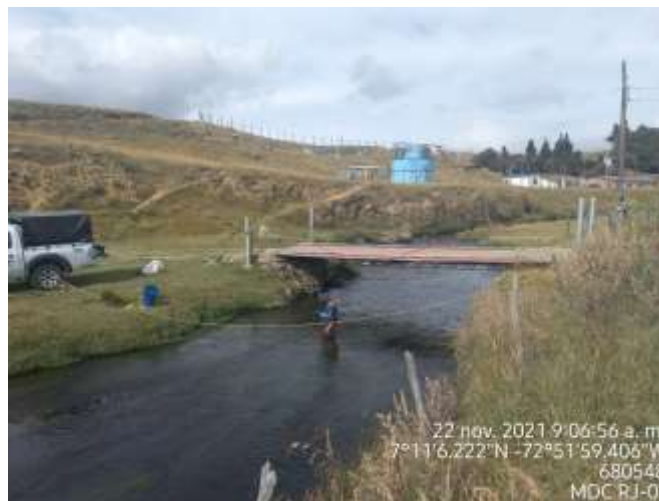
Imagen 10. Monitoreo de corrientes, punto RJ-01

En la zona de paramo se encuentran dos fuentes hídricas; la quebrada Arenales donde se ubican dos (2) puntos de monitoreo, uno antes de las descargas de aguas residuales domesticas del corregimiento de Berlín QA-02 denominado Arenales y el segundo aguas

abajo del vertimiento QA-01 llamado punto Berlín 1. Cuando la quebrada pasa el embalse cambia su nombre a Río Jordán donde se ubica el punto RJ-01 Berlín 2.

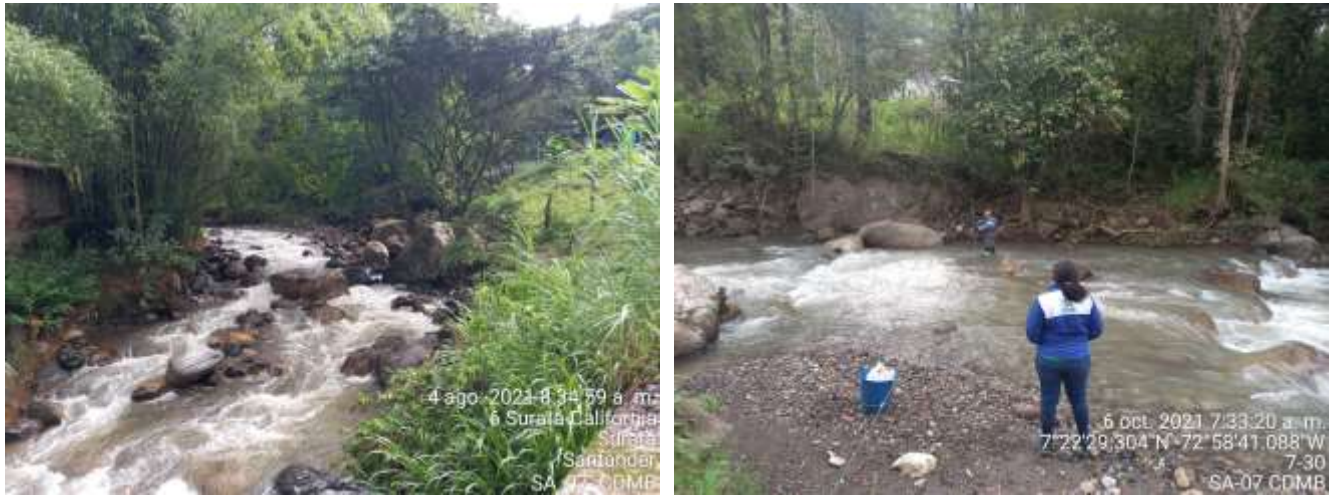
Imagen 11. Monitoreo de corrientes, punto SA-07

El río Surata tiene establecidos cinco puntos de monitoreo, que inician en la cabecera con el punto SA-07 conocido como “Uña de gato” y se encuentra antes de la población de Surata, continua con el punto de monitoreo SA-06 “Puente Pánaga” antes de la confluencia con el río Vetás, luego sigue SA-05 “La Playa” localizado antes de la confluencia con el río Charta, posteriormente encontramos el punto SA-03 “Zaragoza” ubicado antes de la bocatoma del acueducto de Bucaramanga y por último tenemos el

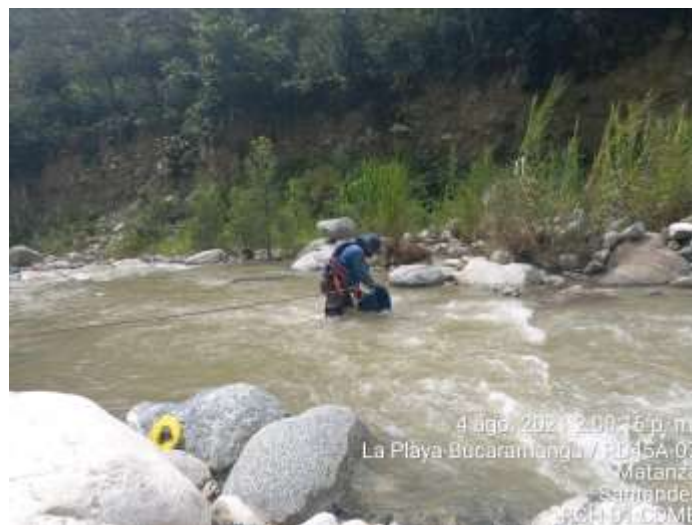
Imagen 12. Monitoreo de corrientes, punto RCH-01

Además, el río Surata tiene tres afluentes importantes que son los ríos Vetas, Charta y Tona con sus puntos de monitoreo RV-01 situado antes de la confluencia con el Surata”, RCH-01 La Playa ubicado antes de la confluencia con el río Charta” y el punto de monitoreo RT-01A fijado aguas arriba del embalse “río Tona”.

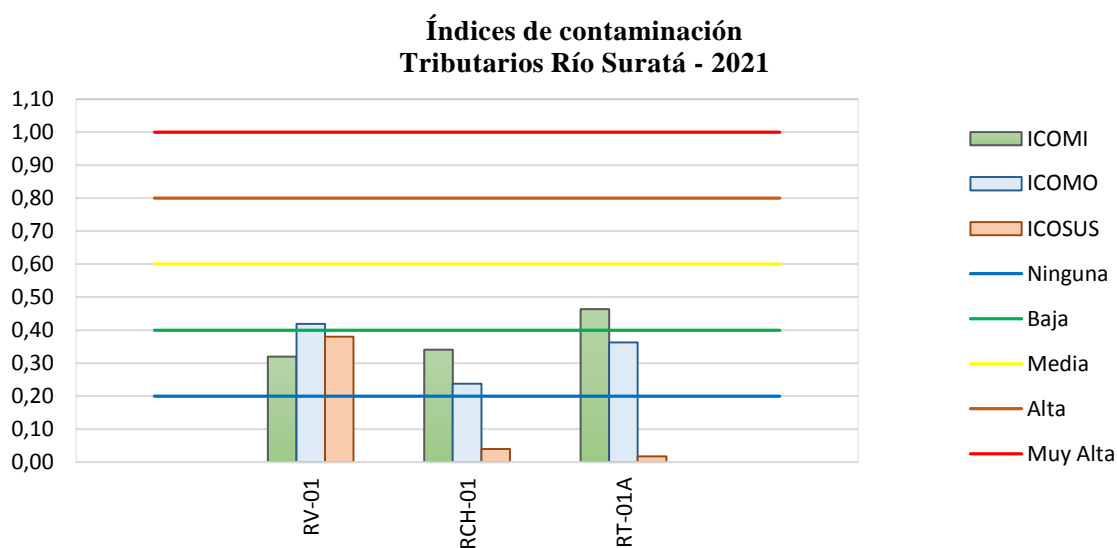
Gráfica 27. Índices de contaminación - tributarios río Surata

Los tributarios del río Surata son los ríos Vetás, Charta y Tona. Su índice de contaminación por materia orgánica- ICOMO presenta para el río Charta y Tona una calificación "Baja" y el río Vetás se ubicó en categoría "Media".

El Indicador de mineralización - ICOMI obtuvo calificación "Baja" para el río Vetás y Charta y categoría "Media" para el río Tona. Estos resultados indican que las actividades de la población afectaron significativamente la calidad del índice de

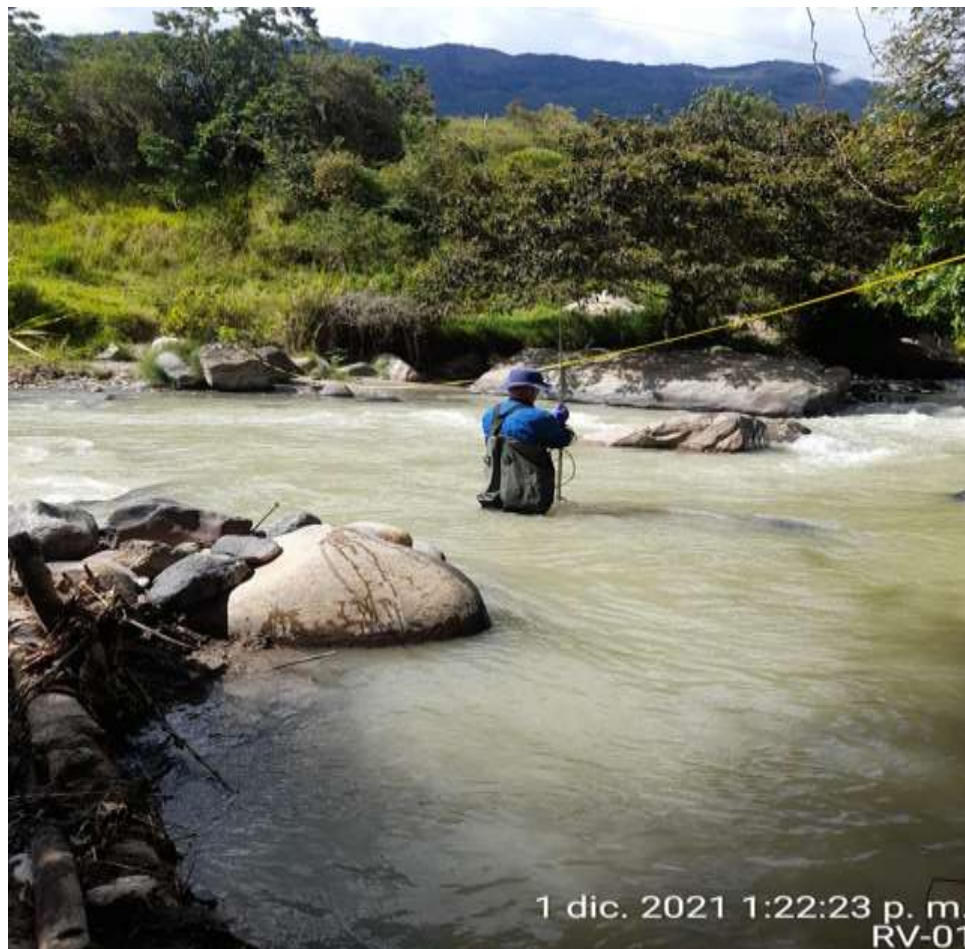
Imagen 13. Monitoreo de corrientes, punto RV-01

El río Vetás es un tributario importante del río Surata, que tiene tres puntos de monitoreo establecidos: RV-05 estación Borrero, RV-02 estación Loma Redonda y RV-01 estación Puente Pánaga.

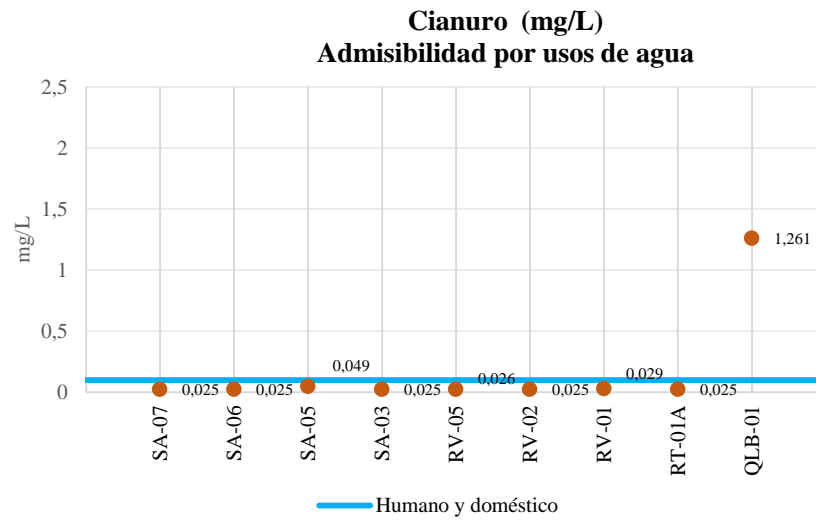
Gráfica 30. Cianuro en zona minera Fuente. CDMB

Los criterios de calidad admisibles para la destinación del recurso para consumo humano y doméstico se tomaron conforme lo establece el acuerdo 1075/2006 para el tramo Nac – SA-03

Se observa que en la Q. La Baja el punto QLB-01, que vierte al río vetas y el punto RV-05 del río vetas, no cumplen con las concentraciones deseadas para uso doméstico de $CN^- < 0.1 \text{ mg/L}$. Lo mismo sucede con el mercurio reportado para QLB-01 incumple $Hg < 0.2 \mu\text{g/L} = 0.0002 \text{ mg/L}$. Sin embargo, en el punto SA-03 del río Surata, los dos parámetros cumplen las concentraciones debido al efecto de dilución cuando la Baja vierte al río vetas y posteriormente este al unirse con el río surata.

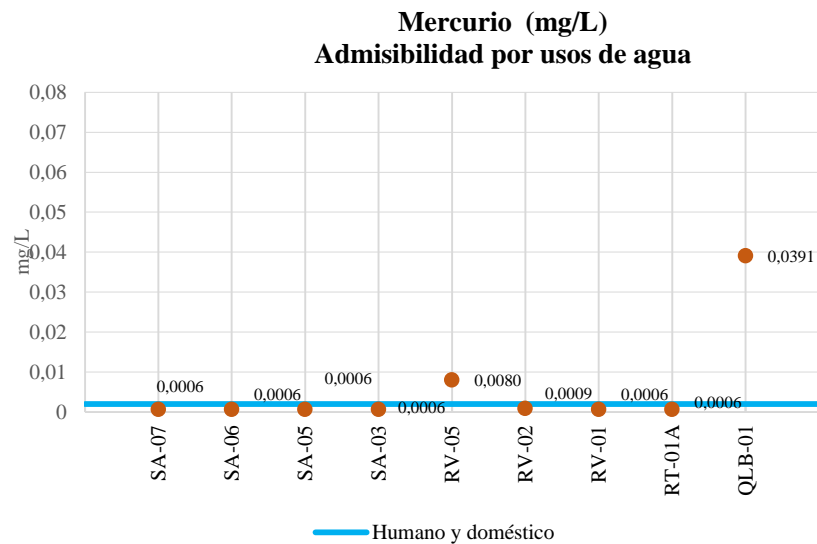
Gráfica 31. . Mercurio en zona minera

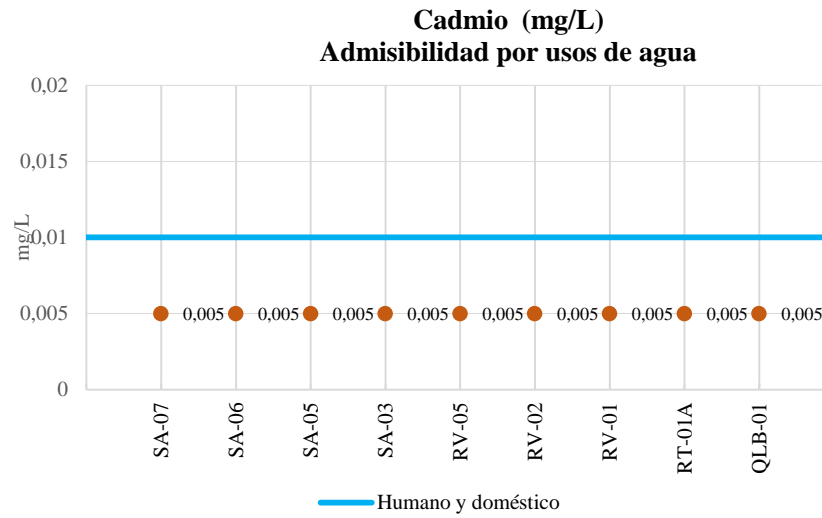
Gráfica 32. Cadmio en zona minera. Fuente CDMB

Como se presentan las gráficas 32, 33, 34, 35, y 36 que muestran los resultados de los metales, Arsénico, Cadmio, Zinc, Cobre y Cromo se evidencia que estos metales cumplen con las concentraciones dispuestas en el decreto 1594 de 1984 para uso doméstico.

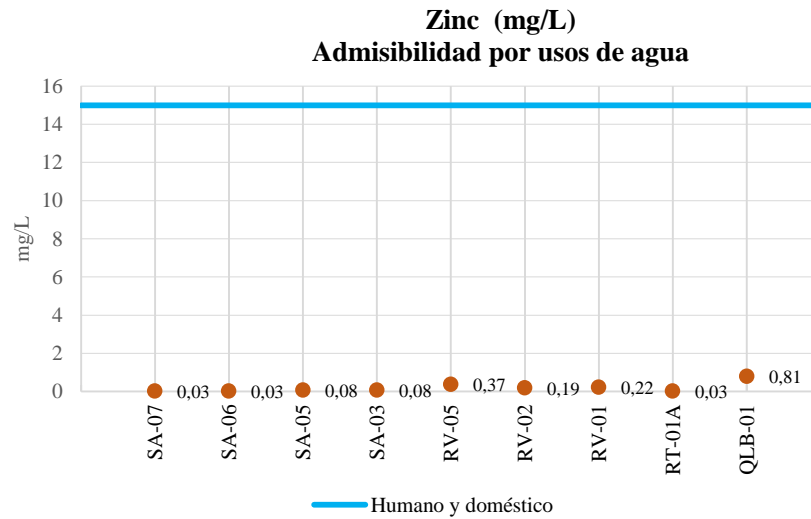
Gráfica 34. Zinc en zona minera

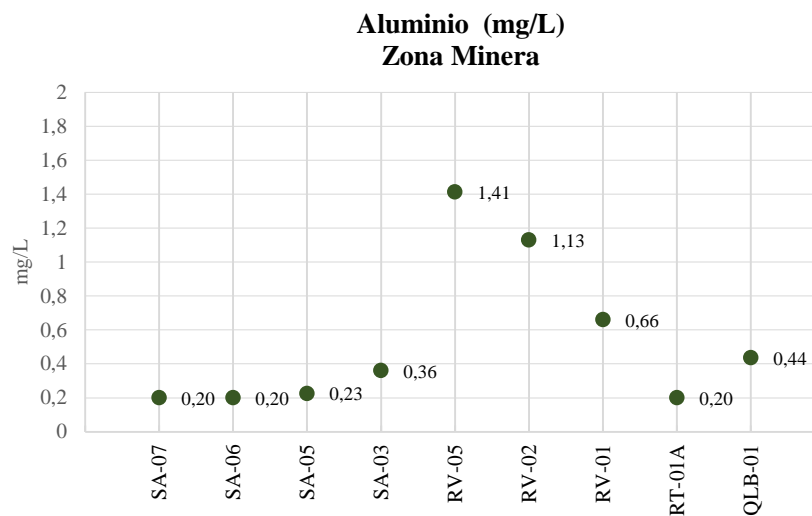
Gráfica 38. Aluminio en zona minera. Fuente CDMB

Por otro lado, para las variables Aluminio, Hierro, Manganeso y Níquel no se encontraron valores admisibles para uso humano y doméstico en el Acuerdo N° 1075 de 2006 y Decreto 1594 de 1984, por consiguiente, se muestran las gráficas con los resultados obtenidos en 2021.

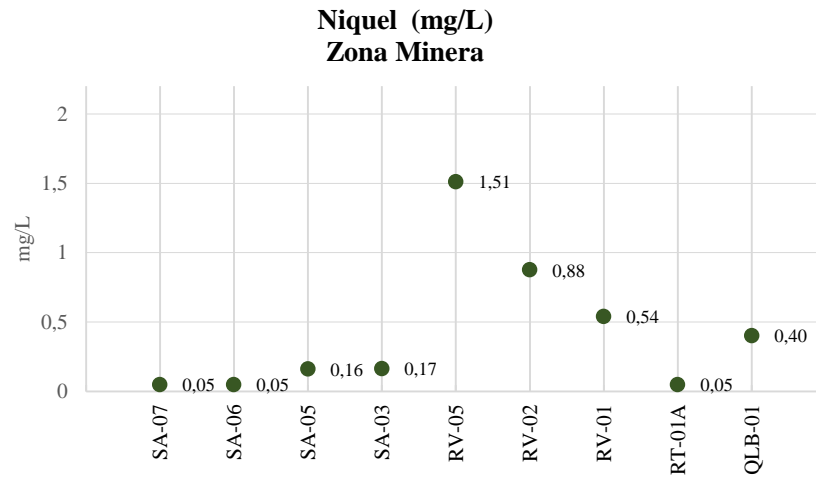
Gráfica 41. Níquel en zona minera. Fuente CDMB
