INFORME DE LA RED MONITOREO CALIDAD DEL AGUA PRIMER SEMESTRE AÑO 2010

SUBDIRECCION DE ORDENAMIENTO Y PLANEACION INTEGRAL DEL TERRITORIO
COORDINACION DE INFORMACIÓN E INVESTIGACION AMBIENTAL
RED MONITOREO DE CALIDAD DEL AGUA

INFORME DE LA RED DE MONITOREO DE CALIDAD DEL AGUA AÑO 2010

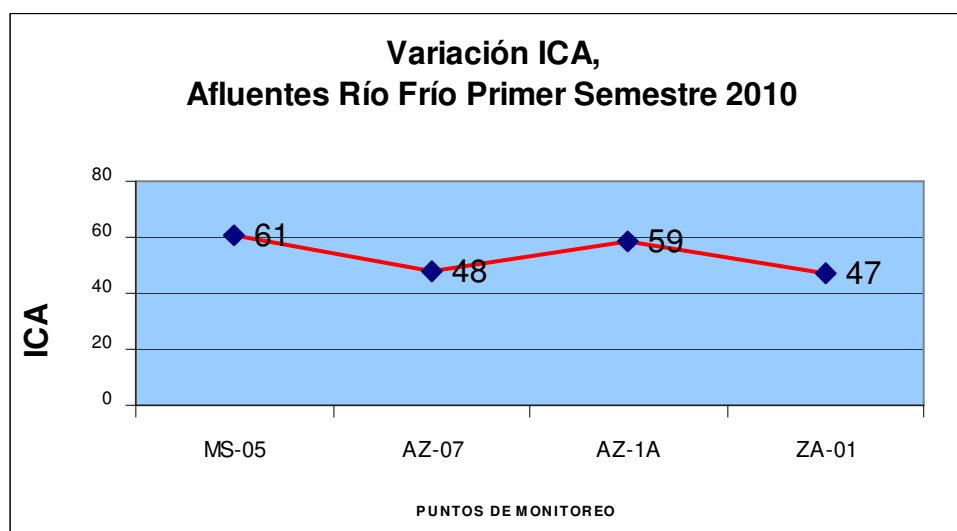
Grafico 5.

La Quebrada Zapamanga presentó una clasificación “Dudosa”, lo que demuestra en comparación con el año pasado un deterioro debido a la presencia de conexiones erradas y vertimientos domésticos en su mayoría por el paso de esta quebrada por la zona urbana de los barrios Zapamanga y El Carmen.
