**CORPORACIÓN AUTÓNOMA REGIONAL PARA LA
DEFENSA DE LA MESETA DE BUCARAMANGA**

**INFORME DE LA RED DE MONITOREO DE CALIDAD DE AGUA
AÑO 2010**

**Subdirección de Ordenamiento y Planificación Integral
del Territorio – SOPIT**

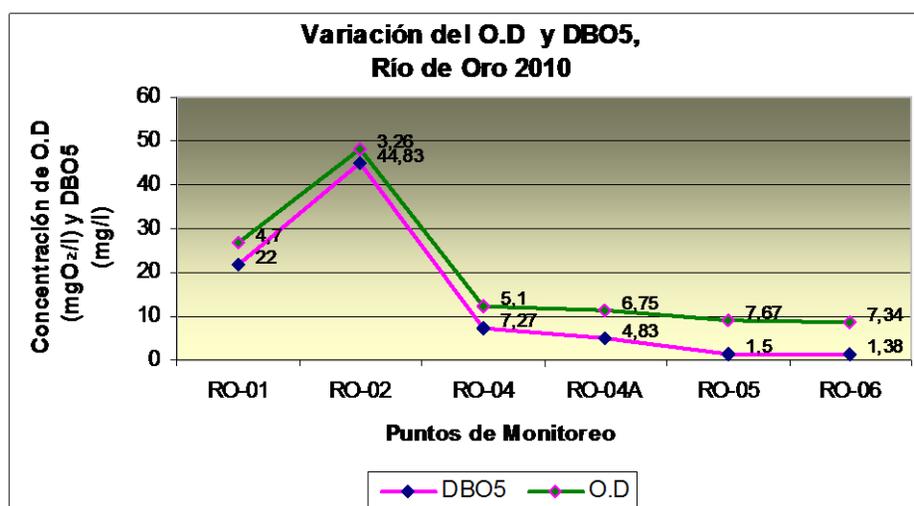
Grafica 2

La gráfica 2 y 3 muestra la variación del OD y la DBO₅, a lo largo de los puntos de monitoreo, entre los puntos RO-06 y RO-01.

Como se aprecia en la grafica los mayores valores se encuentran en el punto RO-02 tanto para OD y DBO₅, debido a la influencia que ejercen los anteriores puntos y adicionalmente las quebradas que llegan antes de éste, en menor proporción pero en iguales condiciones de contaminación se encuentra el punto RO-01, punto final de monitoreo de la Subcuenca y por ende receptorista de las principales quebradas de calidad Pésima. En la Grafica abajo expuesta, se evidencia también el deterioro que presenta los puntos RO-01 y RO-02, pues son puntos de confluencia con las Quebradas La Picha y El Carrasco, las que sobresalen por sus aportes importantes en Coliformes Fecales, Sólidos Totales y déficit de Oxígeno Disuelto.

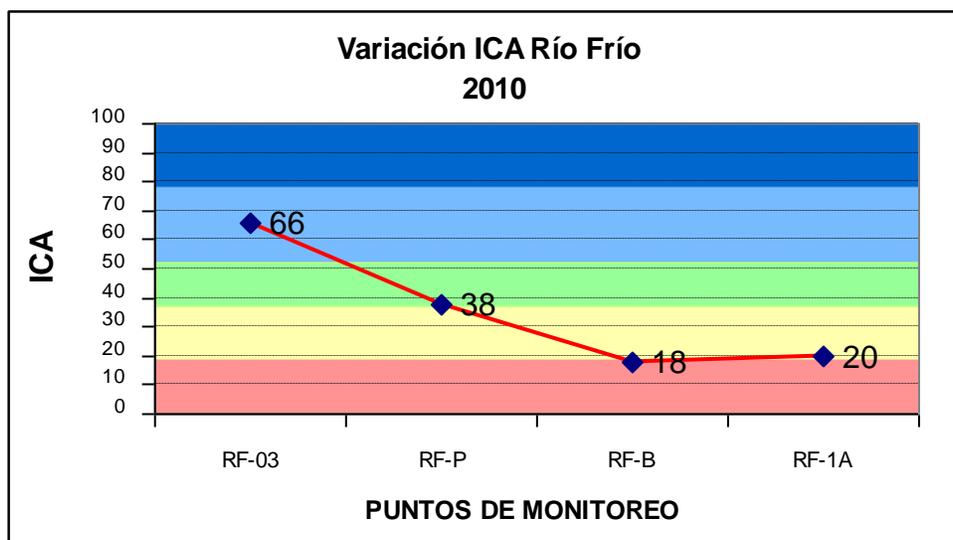
Grafico 4.

Los parámetros fisicoquímicos en los puntos RF-03 y RF-P, presentan condiciones de clase I, según El Estatuto Sanitario (Consumo humano con tratamiento, sólo desinfección), estos puntos ya se encuentran con obras del plan de saneamiento hídrico como colectores e interceptores que conducen las aguas residuales domésticas a la PTAR - Río Frío. Por otra parte, los puntos RF-B y RF-1A, presentan una Clase IV, debido a las condiciones bajas de Oxígeno Disuelto y altas concentraciones de DBO₅, producto del vertimiento fuentes alternas como las Quebradas Zapatota y Aranzoque y vertimientos de aguas residuales que no tienen ningún tratamiento.

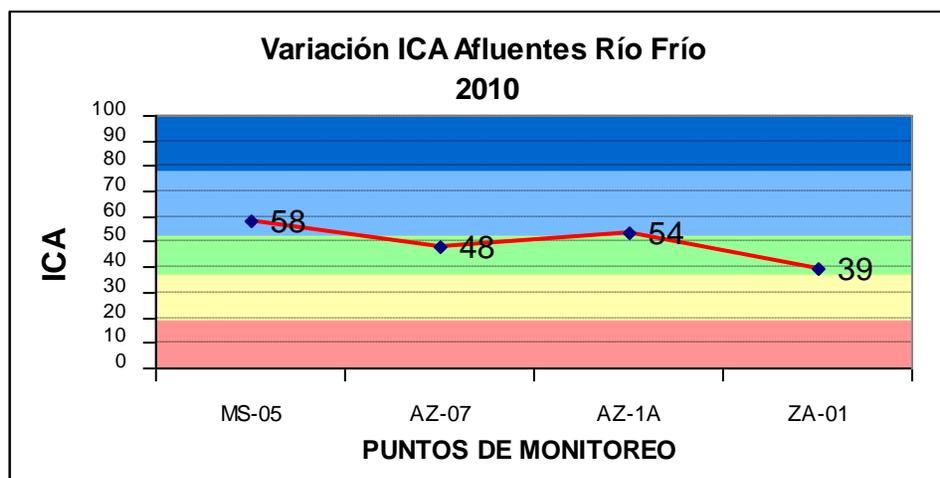
Grafico 6

La Quebrada Zapamanga presentó una clasificación “Dudosa”, lo que demuestra, en comparación con el año pasado un deterioro, debido a la presencia de conexiones erradas y posibles vertimientos de aguas residuales domésticas, en su mayoría, por el paso de esta quebrada por la zona urbana de los barrios Zapamanga y El Carmen del municipio de Floridablanca.

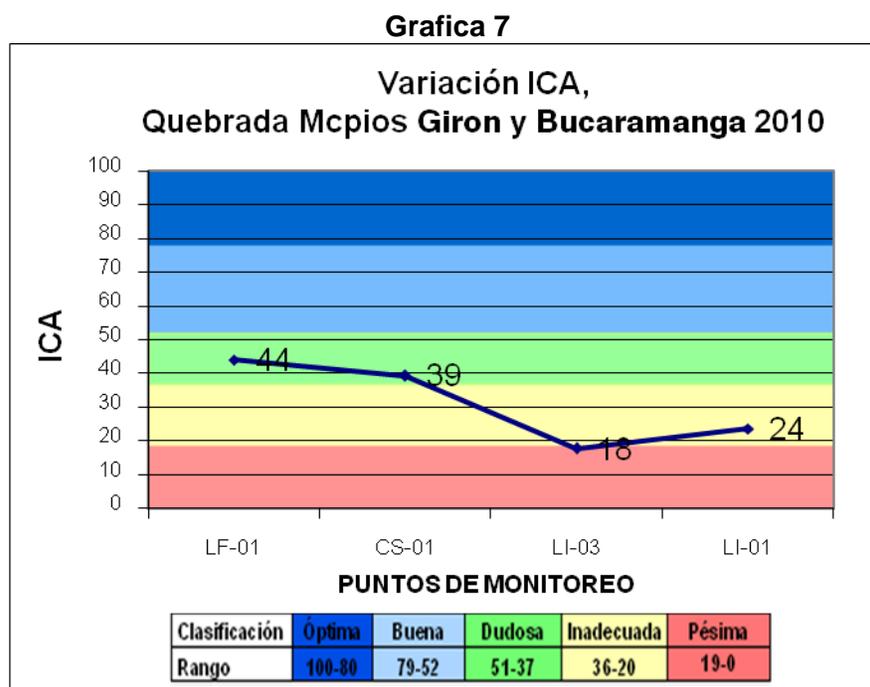
En las tablas se evidencia las altas concentraciones que reporto durante el año 2010 el punto LI-03 en comparación con los demás, adicionalmente se observa el incremento de los Sólidos Totales en todos los puntos debido a la temporada de lluvias que se presento en el segundo semestre, lo que ocasiono aumento en los caudales y por ende en el material disuelto en los mismos.

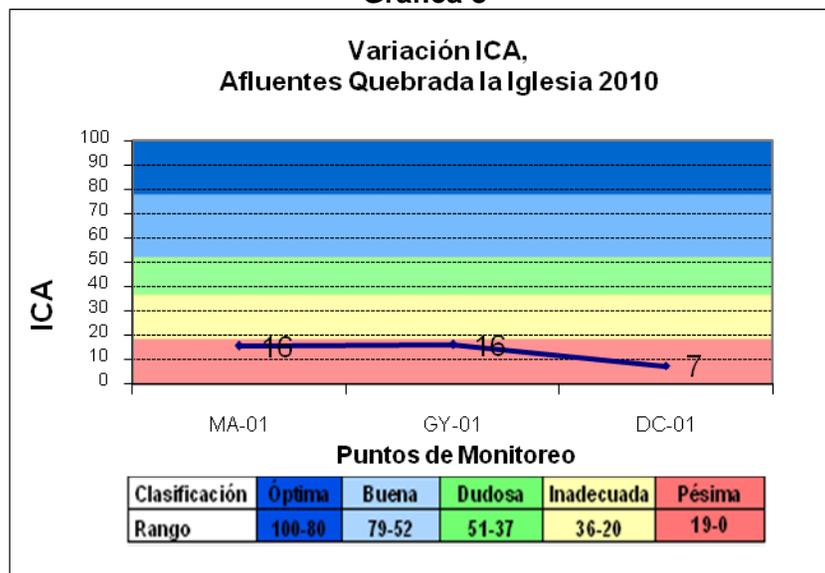
Grafica 8

Las condiciones de los tres afluentes son Oxígenos Disueltos muy bajos casi nulos y altas concentraciones de DBO₅ y DQO, sobresaliendo de nuevo las pésimas condiciones de la Quebrada El Carrasco. Adicionalmente se observa el incremento en mas del 50% en los Sólidos Totales por las condiciones climáticas generadas en el segundo semestre del 2010.

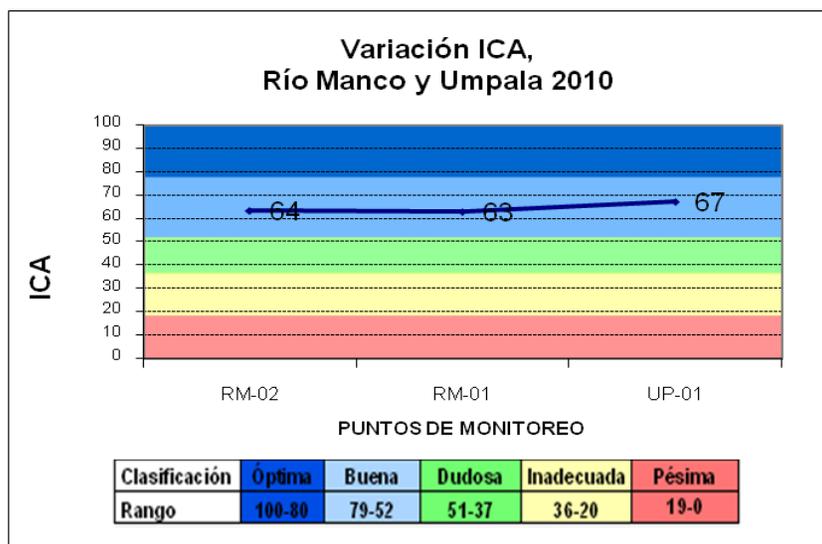
Grafico 11

Los anteriores cuadros muestran las características favorables en las cuales se encuentran estos tres puntos, catalogándose en agua para consumo humano según el Estatuto Sanitario, por sus bajas concentraciones en Coliformes Fecales y DBO₅. En la siguiente grafica se puede observar la poca variabilidad que existe entre los puntos, los cuales presentan calidades “Buenas”.

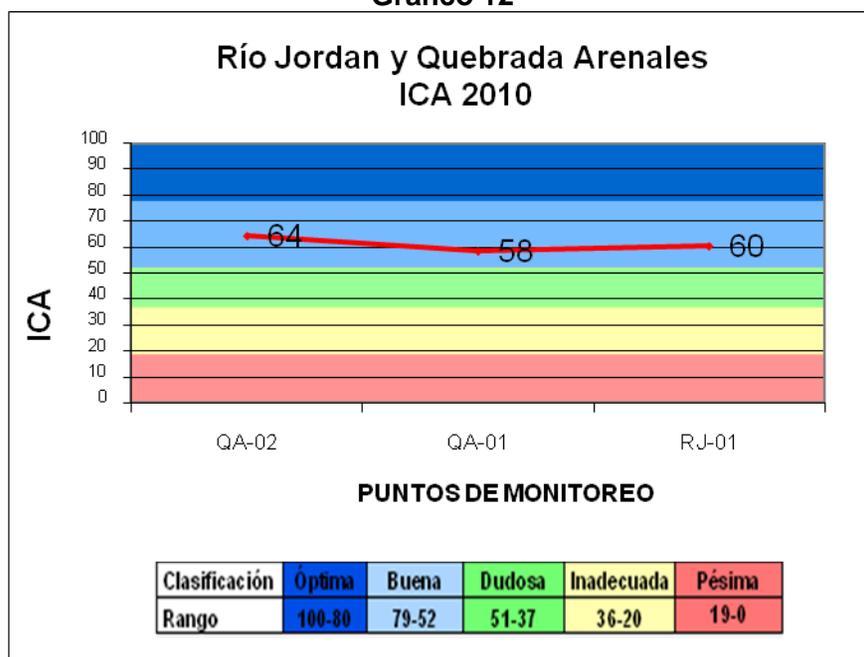
Grafico 12

Los resultados de los parámetros fisicoquímicos señalan condiciones de Clase I en todos los puntos; los rangos bacteriológicos clasifican todos los puntos de la Quebrada Arenales y en el Río Jordán en Clase II. Esta corriente no está definida en el Estatuto Sanitario. Sin embargo por sus características, las hacen aprovechables para consumo humano.

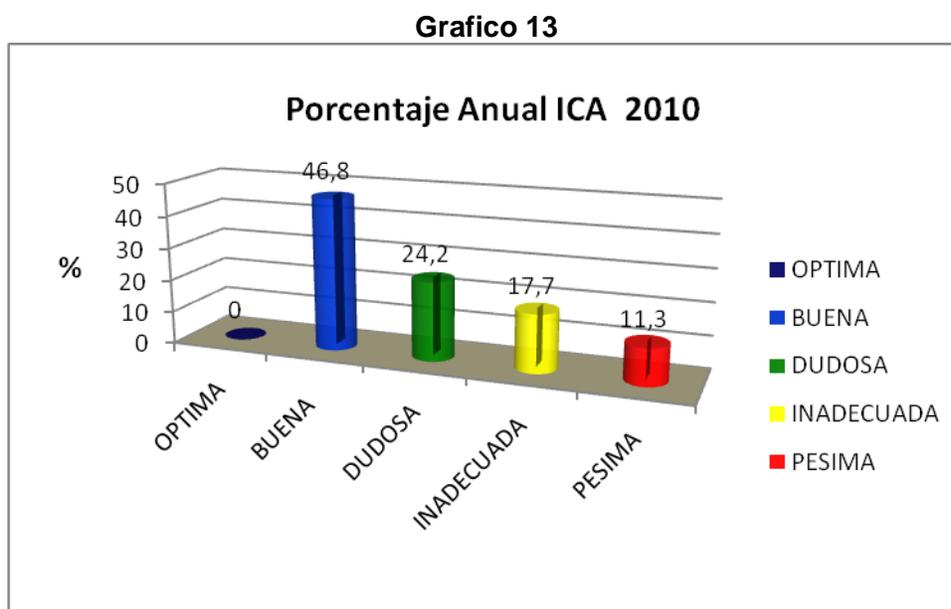
La Red de Monitoreo de la Calidad del Agua consta de 62 puntos de monitoreo ubicados en la principales corrientes del área de jurisdicción de la CDMB, de los cuales un 11.3% (7 puntos) tienen clasificación de “Pésima”, un 17.7% (11 puntos) “Inadecuada”, un 24.2% (15 puntos) “Dudosa”, un 46.8% (29 puntos) en “Buena” y un 0 % en “Óptima”, de acuerdo al Índice de Calidad de Agua.
