**CORPORACIÓN AUTÓNOMA REGIONAL PARA LA
DEFENSA DE LA MESETA DE BUCARAMANGA**

**INFORME DE LA RED DE MONITOREO DE CALIDAD DE
AGUA
JUNIO A DICIEMBRE DE 2009.**

**Subdirección de Ordenamiento y Planificación Integral
del Territorio - SOPIT**

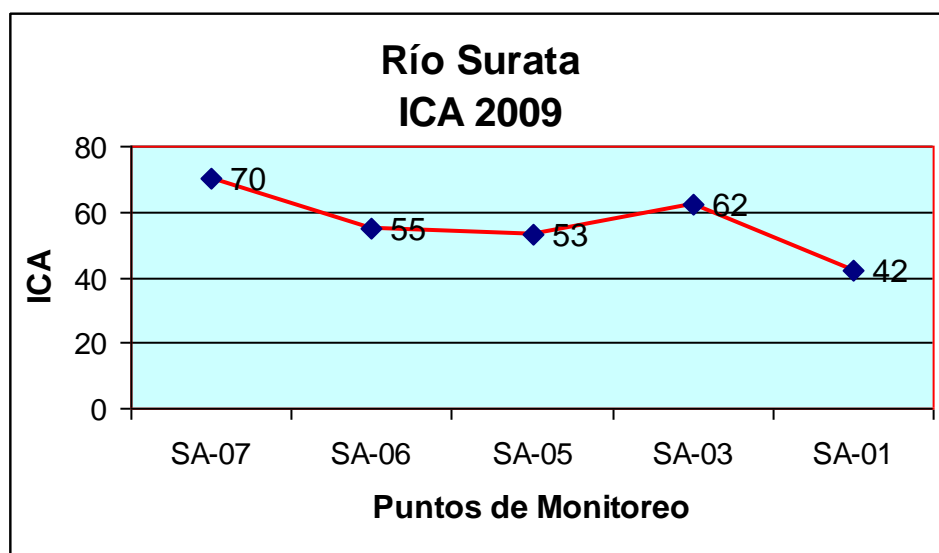
Cuadro No. 7 ICA - Río Suratá

La clasificación de la calidad del agua en los puntos SA-07, SA-06, SA-05, durante el año 2008 y 2009 no varió y continuó siendo Buena. Sin embargo en el punto SA-03 se presentó una recuperación del agua mostrando un ICA con una clasificación Buena y el punto SA-01 tanto en el 2008 del 2009 presenta una calificación dudosa.

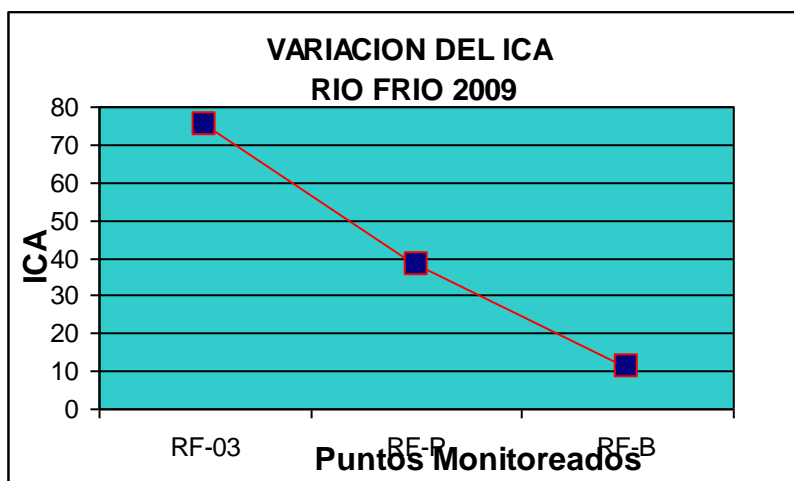
Los parámetros fisicoquímicos en los puntos RF-03 y RF-P, presentan condiciones de clase I, estos puntos ya se encuentran con obras del plan de saneamiento hídrico como colectores e interceptores que conducen las aguas residuales domésticas a la PTAR - Río Frío. Por otra parte, el punto RF-B, establece condiciones clase IV, presentan condiciones muy bajas de Oxígeno Disuelto y altas concentraciones de DBO₅, efecto del vertimiento de la PTAR – Río Frío, debido a que no tiene la capacidad para tratar las aguas residuales afluentes.
