**DETERMINACIÓN DE LOS ÍNDICES DE CALIDAD Y CONTAMINACIÓN DEL
AGUA (ICA e ICos) SOBRE TRAMOS SUPERFICIALES DEL RÍO DE ORO Y
RÍO VETAS PARA EL ANÁLISIS Y VERIFICACIÓN DEL CUMPLIMIENTO DE
LA NORMATIVIDAD COLOMBIANA**

**UNIVERSIDAD INDUSTRIAL DE SANTANDER
FACULTAD DE INGENIERÍAS FISCOQUÍMICAS
ESCUELA DE INGENIERÍA QUÍMICA
BUCARAMANGA**

2018

**Trabajo de grado para optar al título de
INGENIERO QUÍMICO**

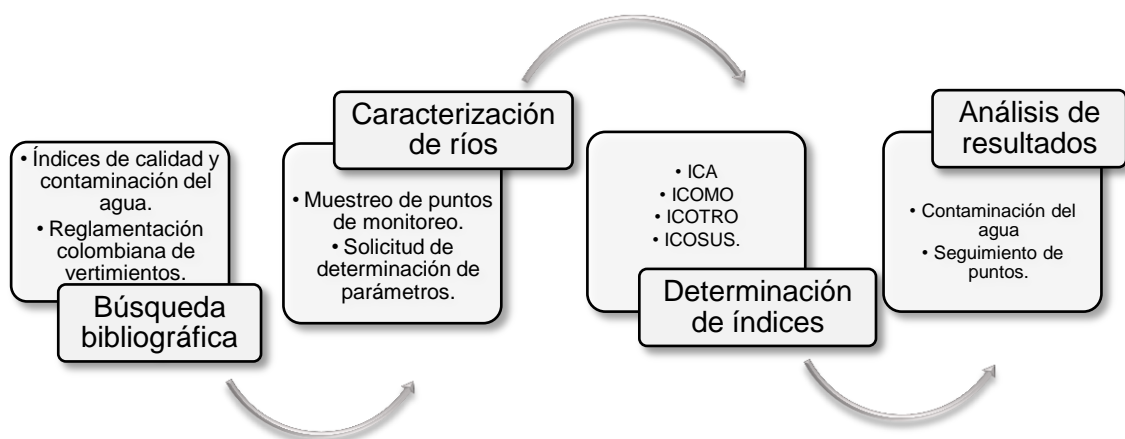
Figura 1. Metodología experimental propuesta.

El procedimiento experimental del presente trabajo se desarrolló con base en el esquema metodológico mostrado en la Figura 1, se estructuran un total de cuatro etapas consecutivas que permiten alcanzar los objetivos planteados en el proyecto.

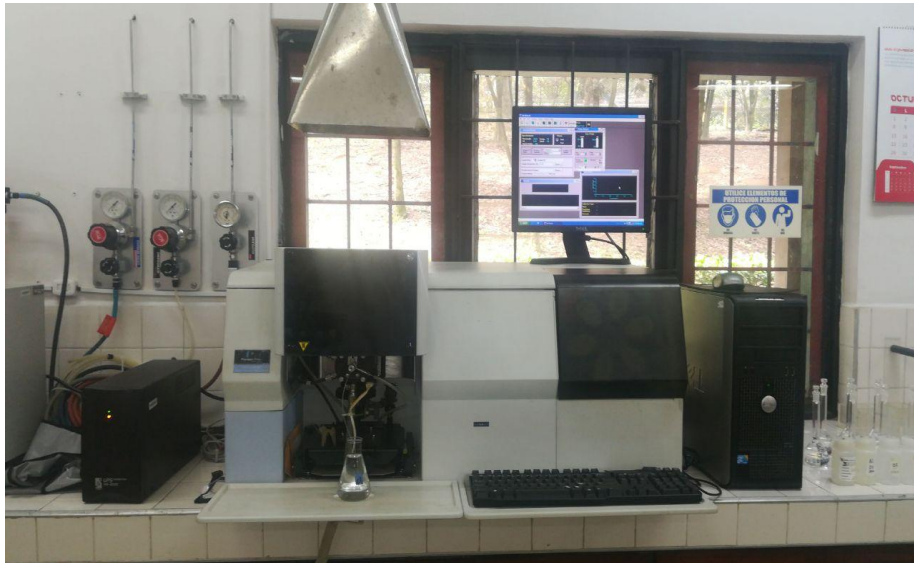
EQUIPO DE ABSORCIÓN ATÓMICA

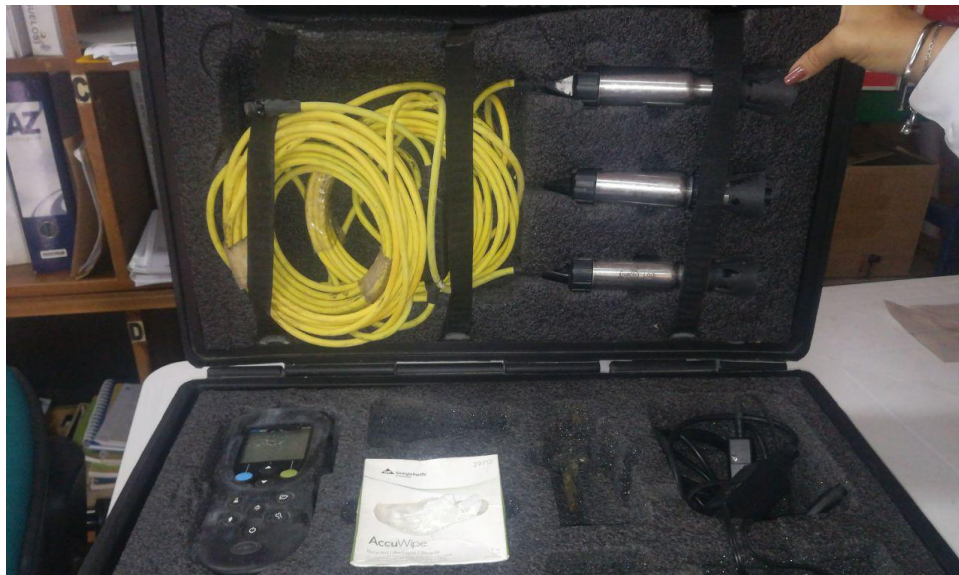
EQUIPO MEDIDOR MULTÍMETRO DE CAMPO.

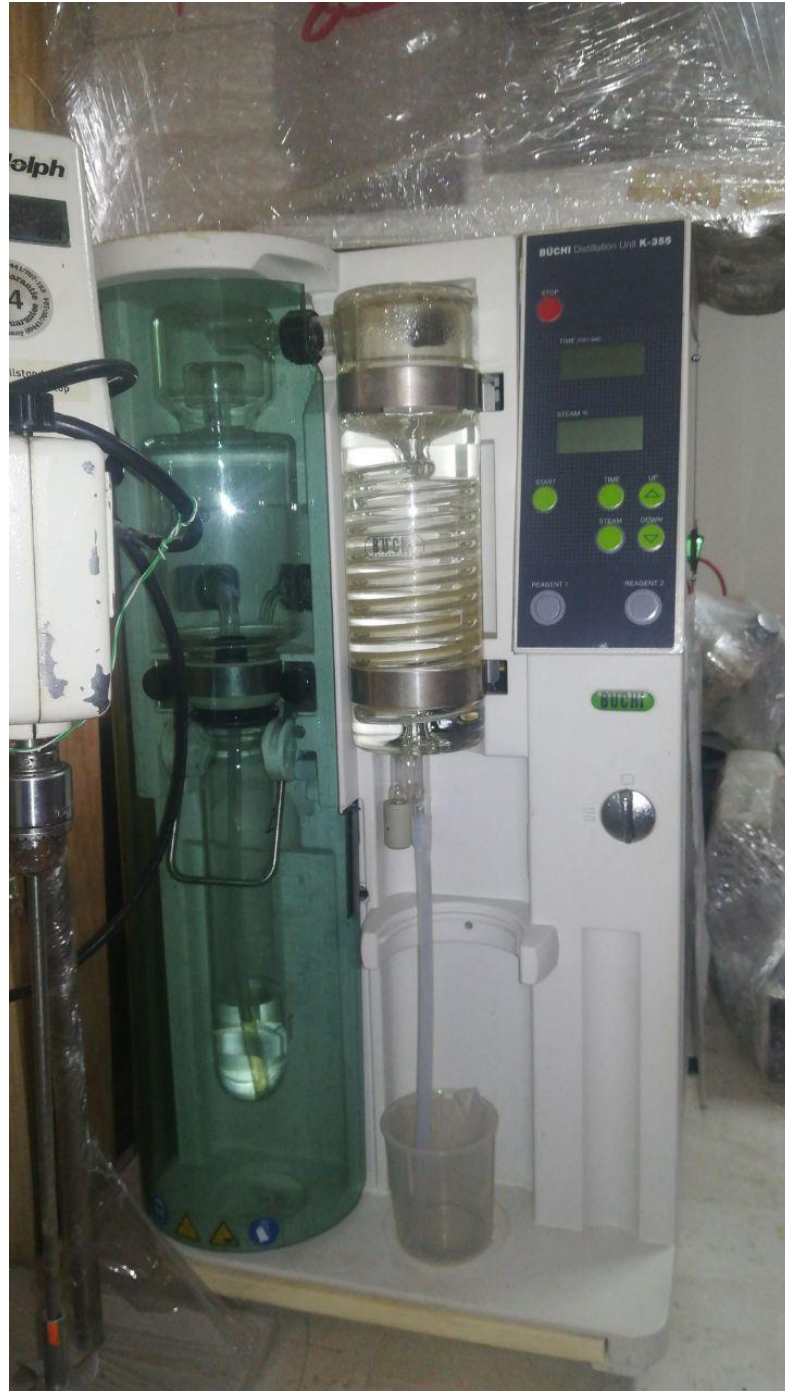
UNIDAD DE DIGESTIÓN BÜCHI 435

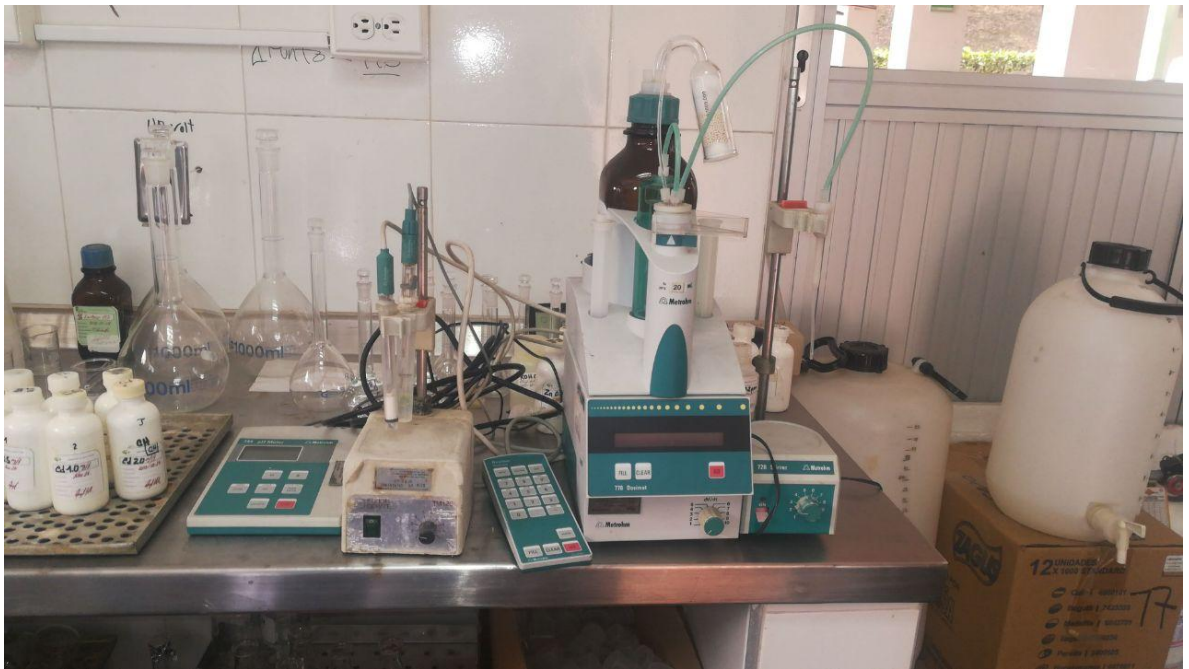
EQUIPO DE TITULACIÓN.

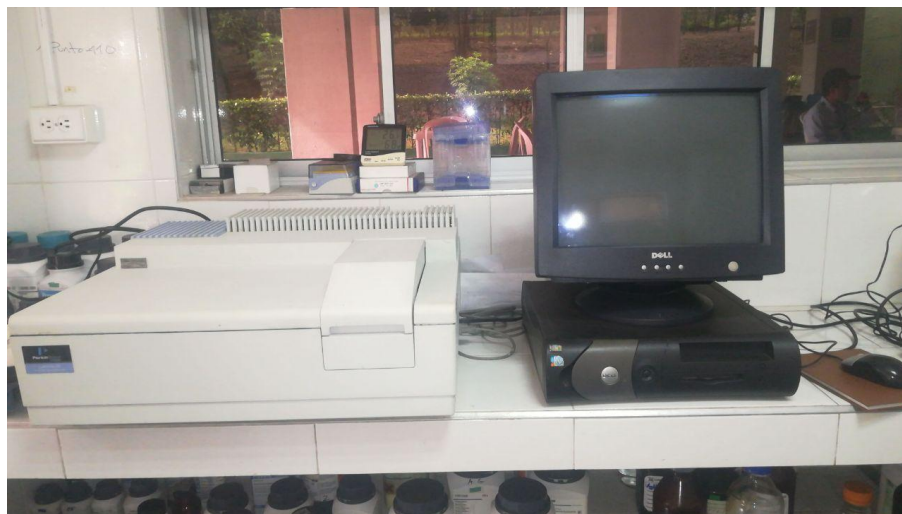
ESPECTOFOTOMETRO
